## ДОКЛАД

**Целенасочена инспекция по пътна  
безопасност на път I-1 в участъка от км 86+330  
до км 87+000**

**Окончателен доклад**

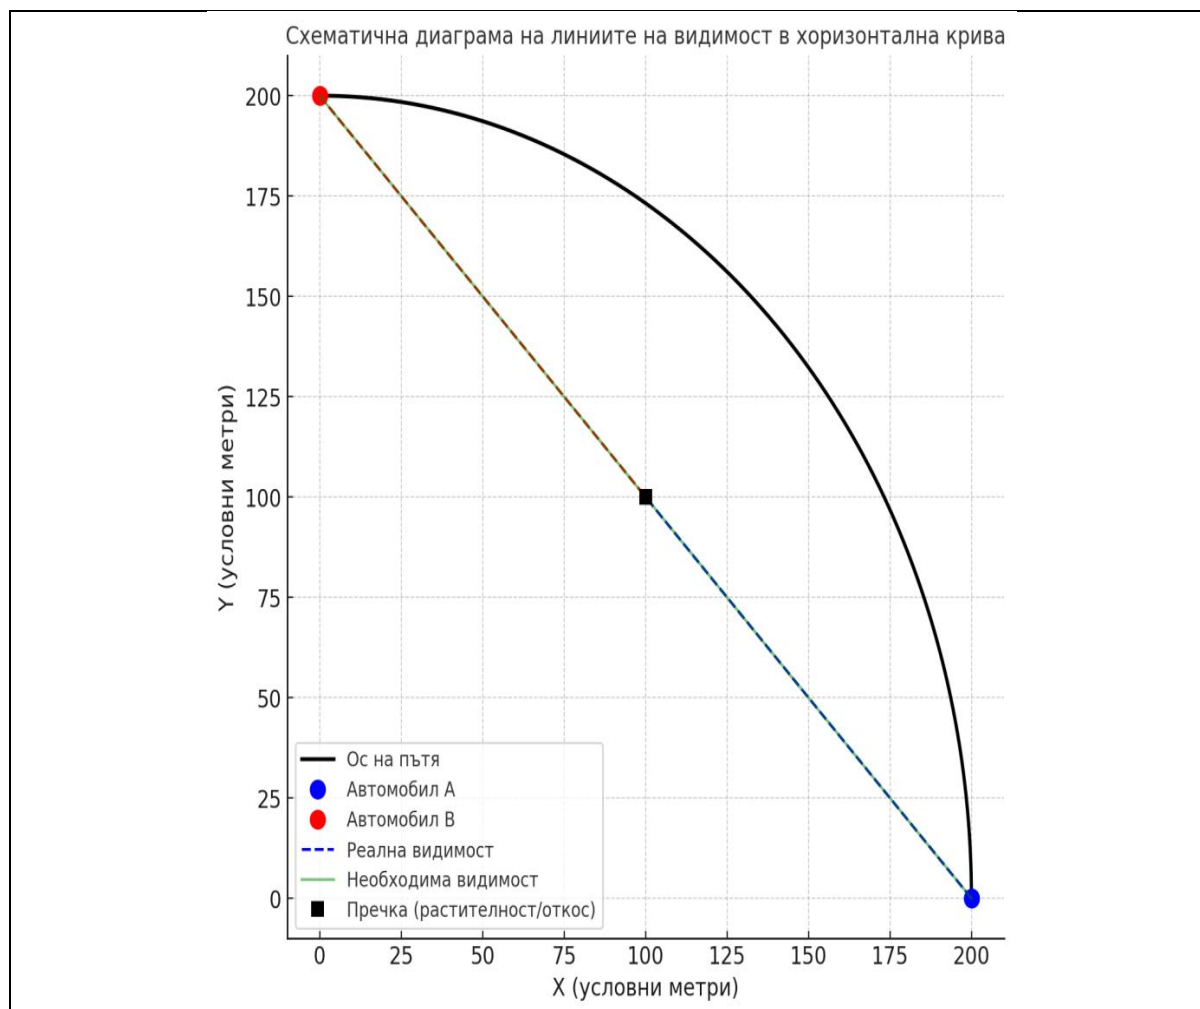
Черната линия е оста на пътя. Синият и червеният маркер са два автомобила, разположени в противоположни посоки. Зелената линия показва необходимата видимост, която би съществувала при липса на препятствия. Прекъснатите линии показват реалната видимост, която е ограничена от вътрешната страна на кривата. Черният квадрат отбелязва препятствието – растителност или откос, което пречи на линията на погледа. Така ясно се вижда, че водачите нямат директен визуален контакт в кривата и видимостта се прекъсва много по-рано от изискваното.

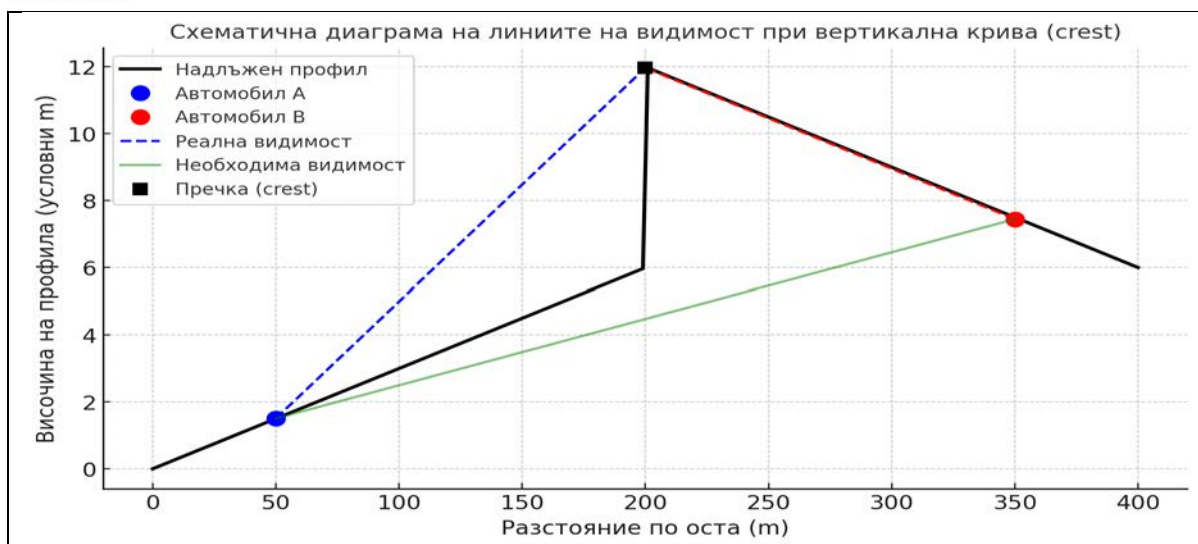
Черната линия е надлъжният профил на пътя. Автомобилите (син и червен маркер) се намират преди и след crest-а. Зелената линия показва необходимата видимост, ако няма пречка. Прекъснатите линии отбелязват реалната видимост, която се прекъсва в най-високата точка на вертикалната крива. Черният квадрат обозначава самия crest – мястото, което блокира пряката линия на погледа между двата водача.

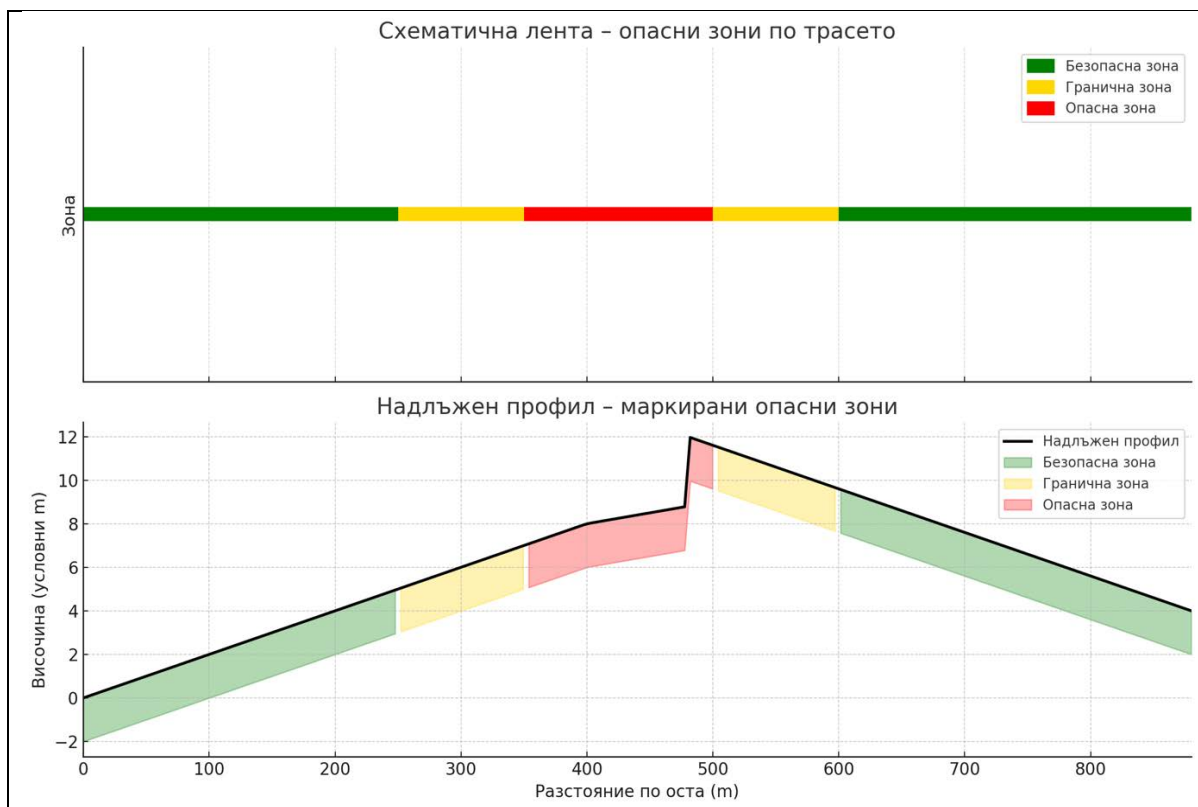
Схематична лента на разглеждания участък от път I-1 с маркирани опасни зони. Зелените сегменти обозначават участъци с достатъчна спирачна видимост при ограничение 60 km/h, жълтите са гранични зони, а червената част показва критичния участък с комбинирано ограничение на видимостта в хоризонталната и вертикалната крива.

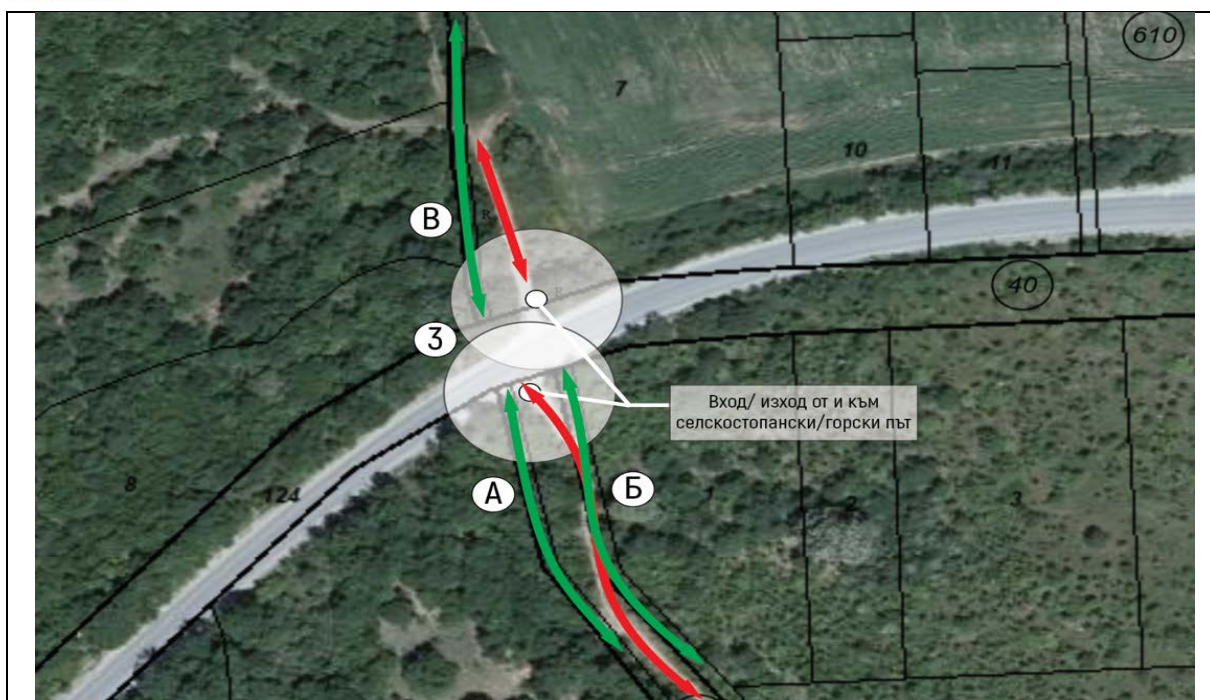
Необозначен селскостопански/горски път, наоѓајќи се в ляво платно с посока на движење от гр. Видин към гр. Монтана и от гр. Монтана към гр. Видин (данни КАИС)

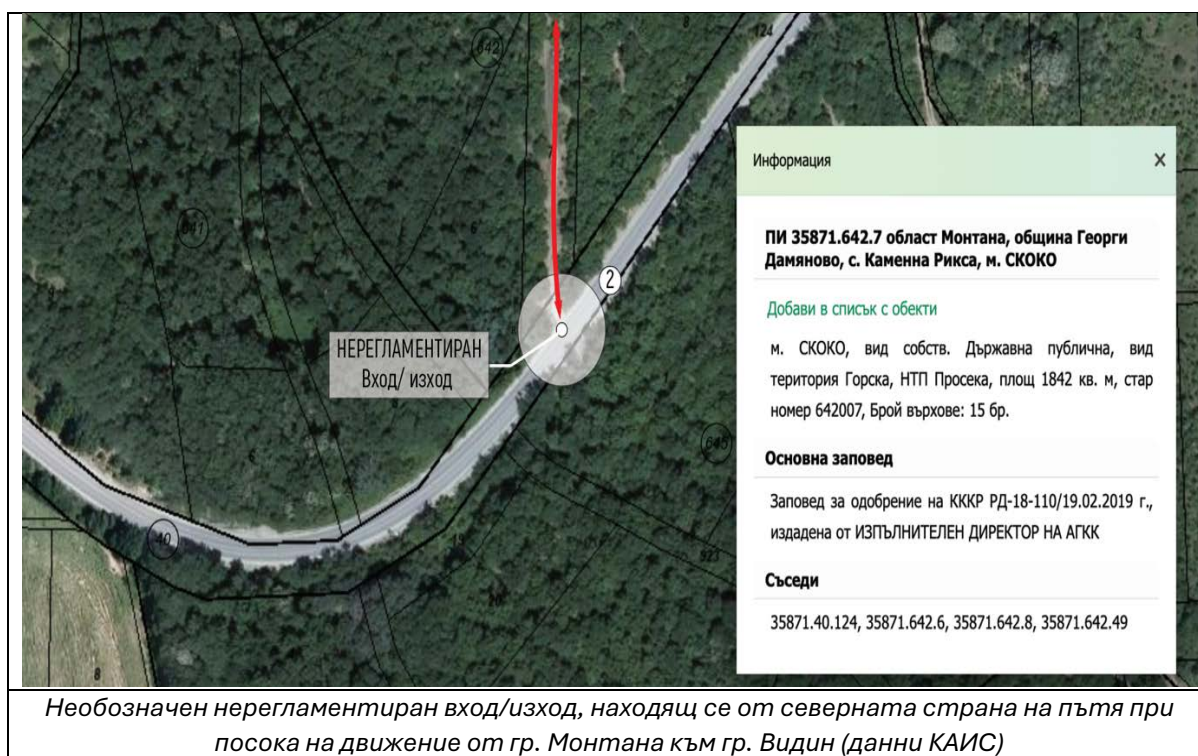
Наличната видимост при излизане от този нерегламентиран път е силно ограничена. Участъкът е в хоризонтална крива със скъсена линия на погледа, допълнително засенчена от растителност и ограничена от еластичната ограда. Това означава, че водач, който се включва от този излаз, не може да възприеме навреме идващите по главния път превозни средства. Минималната необходима спирачна видимост е около 80–100 m, а наличната от този подход е далеч по-малка. Следователно мястото не отговаря на никакви изисквания за безопасност.

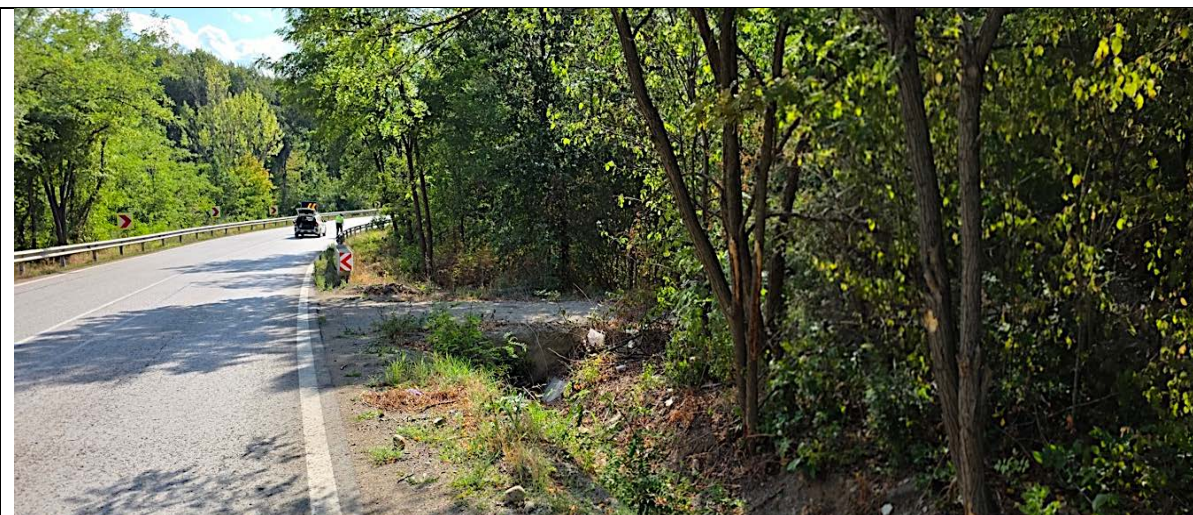
*Нерегламентиран вход/изход намира се от дясната страна на северната лента на път I-1 при посока на движение от гр. Монтана към гр. Видин*

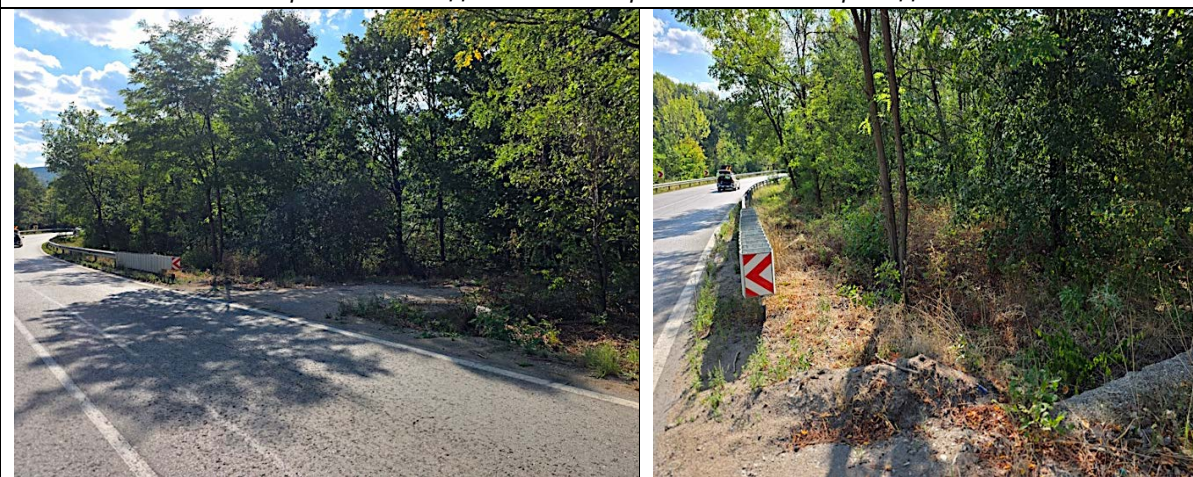
*Нерегламентиран вход/изход в северната лента на път I-1 при посока на движение от гр. Монтана към гр. Видин. Състояние на растителността и видимостта о обхваща на образуването нерегламентирано кръстовище.*

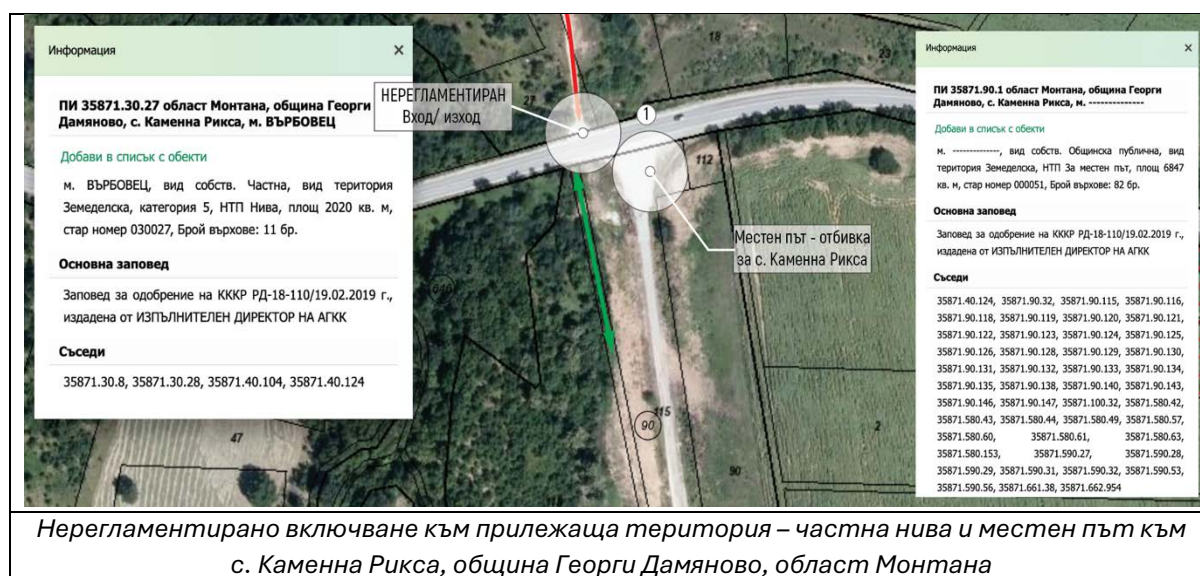
В обхвата на разглежданото кръстовище пътната сигнализация е изградена непоследователно и противоречиво. Пътните знаци А27 и А28 коректно предупреждават водачите за наличието на кръстовище отдясно и отляво – това е регламентираната отбивка към с. Каменна Рикса. Така подадената информация за водача е, че в зоната съществува **само едно кръстовище**. В същото време обаче в северната част е оставен допълнителен вход/изход, който не е отразен нито в кадастралната карта като път, нито в проекта за организация на движението. Въпреки че е нерегламентиран, на този излаз е поставен знак Б2 („Спри! Пропусни движещите се по пътя с предимство“). При сверка с Детайл №7 от проекта за постоянна организация на движението се установи, че знак Б2 не е предвиден.

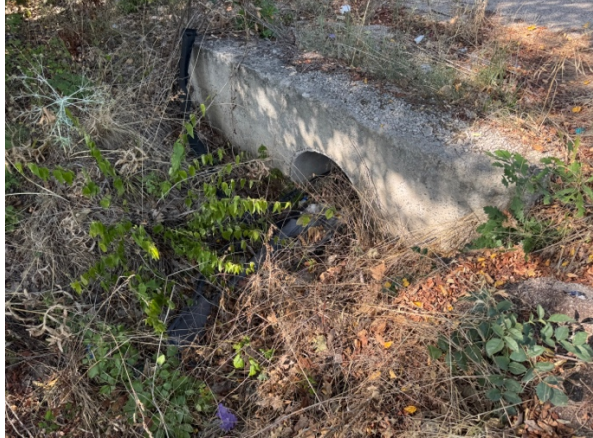
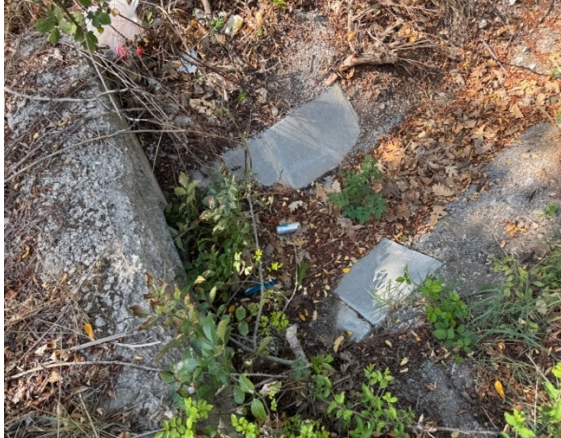
| <p>Състояние на водостока, установено при проверката северна страна (посока на движение от гр. Монтана към гр. Видин)</p> | <p>Състояние на водостока, установено при проверката, южна страна (посока на движение от гр. Видин към гр. Монтана)</p> |

Водостокът беше установен с видими натрупвания на растителност и пръст в зоната пред входа на тръбата, което затруднява водоприемането. Налице е частично разрушаване/ронене на бетонния портал (ръбовете са напукани и се ронят). Тръбата е затлачена с клони и отпадъци, което значително намалява проводимостта ѝ. Това състояние на водостока показва липса на поддръжка от десетилетия.

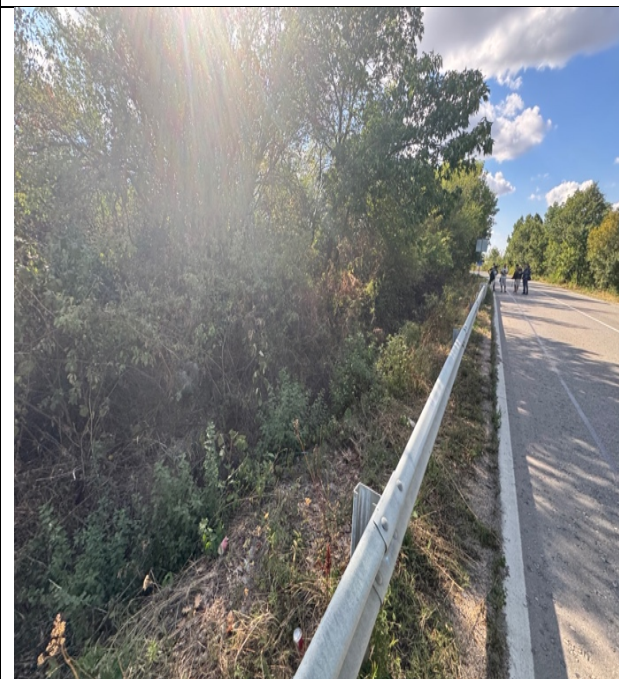
Състояние на банкета при ОСП– северна лента с посока на движение ( гр. Монтана → гр. Видин)

По отношение на отводняването се забелязва, че на редица места банкетът е блокиран от пръст, храсти и отпадъци. Водата не се отвежда правилно в страничните окопи и започва да се стича по ръба на асфалта, което води до подкопаване и разрушаване на настилката. Вижда се и запълване на окопите с растителност и земни маси. Това значително намалява проводимостта на отводнителната система и създава условия за задържане на вода върху платното.

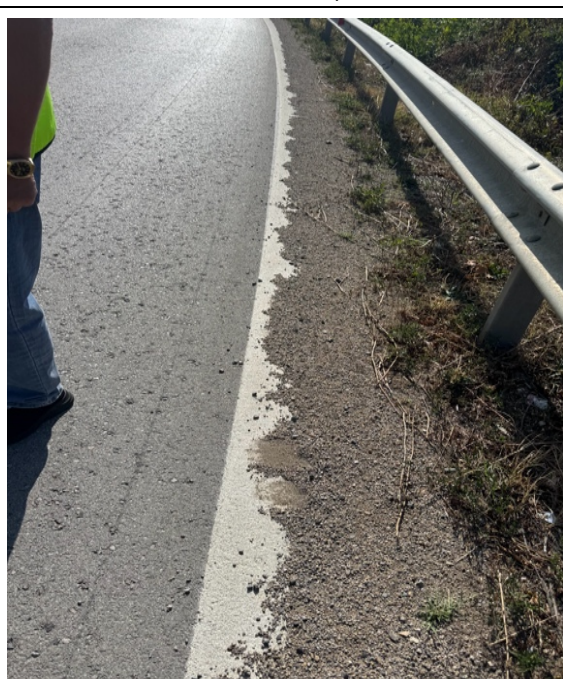
Състояние на банкета при ОСП – южна лента с посока на движение ( гр. Видин ← гр. Монтана)

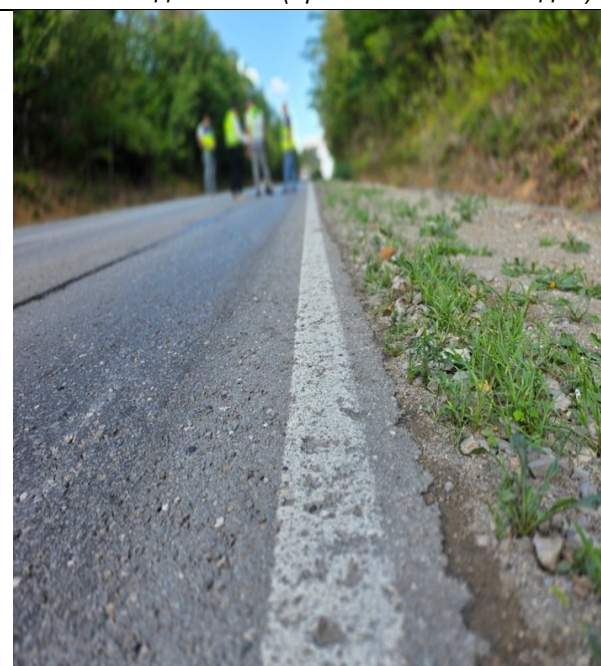
Състояние на ръба на пътната настилка – южна лента платно с посока на движение (гр. Видин←гр. Монтана)

В междинната зона между асфалта и банкета има значително навлизане на трева и храсти. Това е знак за липса на текуща поддръжка и позволява задържане на вода и влага в пукнатините на ръба. Кореновата система ускорява разрушаването на асфалта и създава условия за по-бързо развитие на пукнатини.

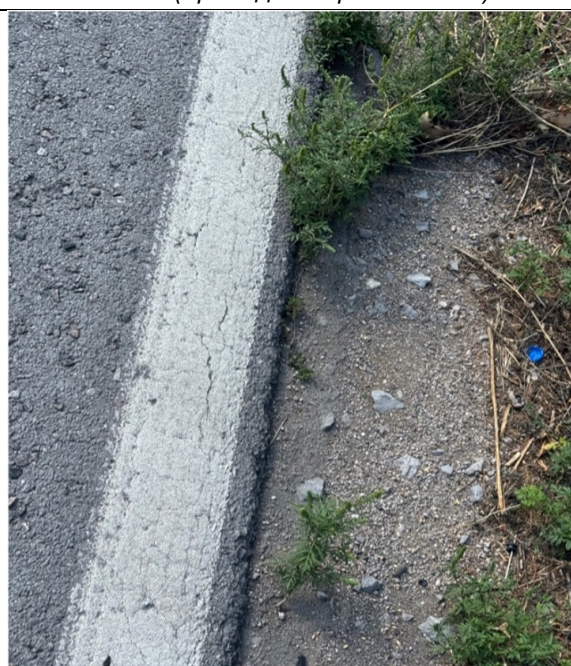
Състояние на ръба на настилка – северна лента с посока на движение (гр. Монтана→гр. Видин)

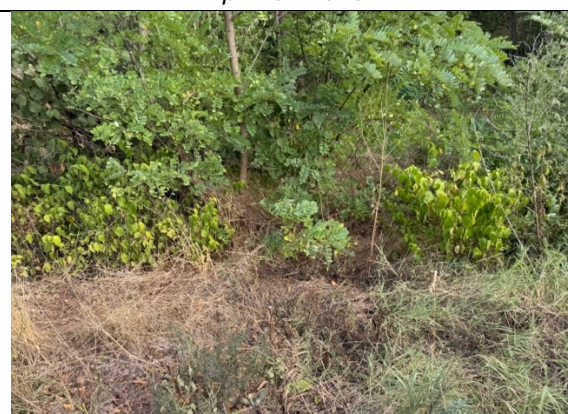
Състояние на откосите (южна лента).  
Посока на движение от гр. Видин към гр. Монтана

В зоните, където са изградени бетонови облицовки на отводнителните окопи, те частично изпълняват ролята на защита на основата на откоса. Въпреки това, липсата на редовно почистване е довела до натрупване на почва, растителност и отпадъци, които отново блокират функциите на системата. Там, където няма облицовка, откосите са оставени на саморазрушение и видимо се наблюдават слягания и изкриввания.

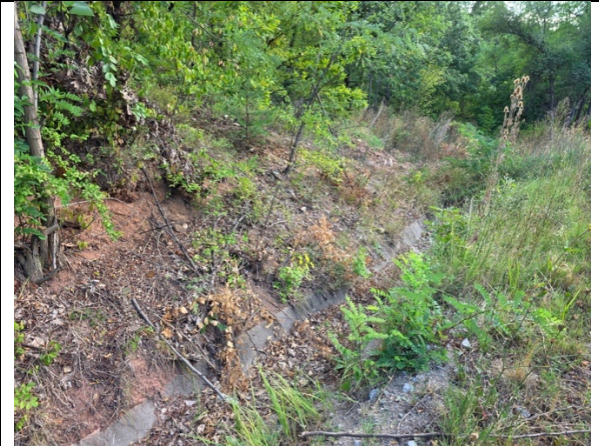
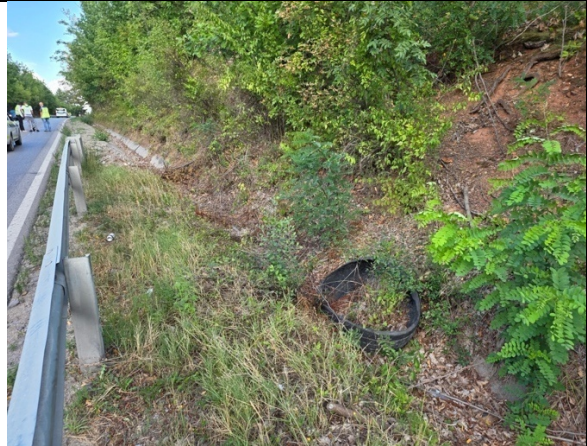
От инженерна гледна точка, земните окопи в това състояние не изпълняват нормативните изисквания на действащата нормативна уредба. Липсата на работеща линейна отводнителна система води до: ускорено разрушаване на ръба на настилка; подкопаване и ерозия на откосите; загуба на носимоспособност на банкета; увеличаване на риска от аквапланинг и ПТП.

| <p>Състояние на облицован земен окоп (южна лента с посока на движение от гр. Монтана към гр. Видин)</p> | <p>Състояние на земен окоп (северна лента с посока на движение от гр. Видин към гр. Монтана)</p> |

Приоритетните действия за възстановяване на функционалността на земните окопи следва да започнат с цялостно почистване от растителност, отпадъци и наноси, които пречат на нормалното оттичане. Това е първата и най-неотложна стъпка, тъй като при сегашното състояние водата не се отвежда ефективно и се образуват застойни зони, които ускоряват разрушаването на пътната настилка.

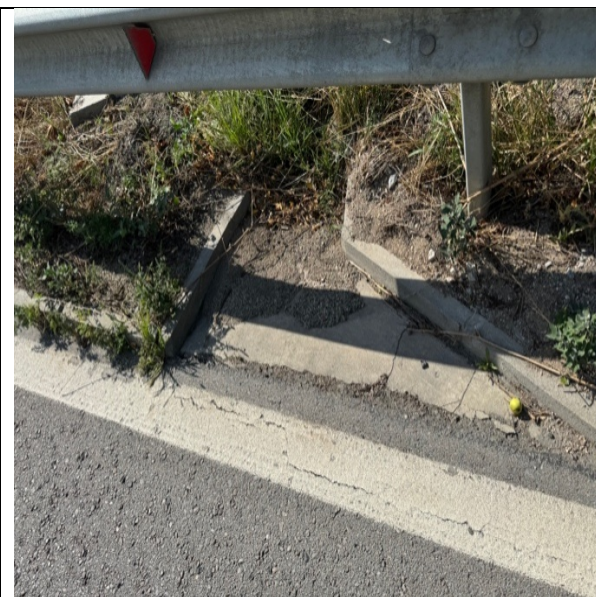
Анализът на структурната цялост показва, че на места е налице напукване и частично разрушаване на бетоновите елементи, което намалява способността им да отвеждат вода. Част от улеите са разместени, вероятно вследствие на ерозия, трафик или липса на поддръжка. Това създава прекъсвания в линейната проводимост на системата.

*Силно затревен и запушен от кални и пясъчни наноси бетонов линеен отводител*

Състоянието на бетоновите отводнители може да се оцени като **незадоволително и рисково**. Макар съоръженията формално да са изградени, те не изпълняват ефективно функцията си. Засипването, прорастването на растителност и разрушенията водят до нарушена проводимост, събиране на вода върху платното и ерозия на откосите. Това увеличава риска от пътнотранспортни произшествия, особено в условия на дъжд. Необходима е **спешна поддръжка**: почистване, подмяна на разрушените елементи и укрепване на зоните около тях.

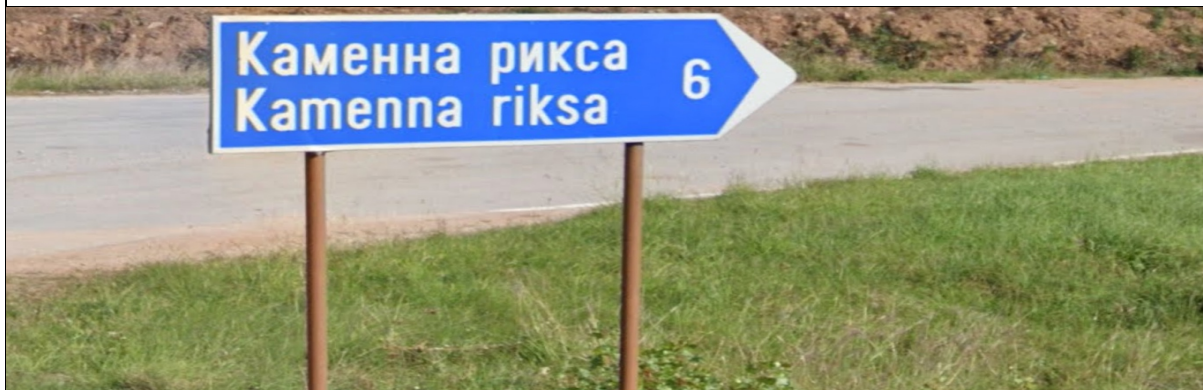
#### 4. Пътен знак Ж7

Стрелката Ж7 е поставена съобразно проекта за постоянна организация и безопасност на движението. При визуалния оглед се установи, че **носещата конструкция на пътни знак не покрива изискванията** на чл. 6, а. 6 от Н-РД-02-21-1-ПЗ, **поради видимата корозия** и съответно не покрива изчистванията на EN 10025 „Горещовалцувани изделия от нелегирани конструкционни стомани. Технически условия на доставка“. Стоманата за изработване на носещите конструкции трябва да е с характеристики не по-ниски от S 235 JR съгласно БДС EN 10025-1 „Горещовалцувани продукти от конструкционни стомани. Част 1: Общи технически условия на доставка. Национално приложение (NA)“

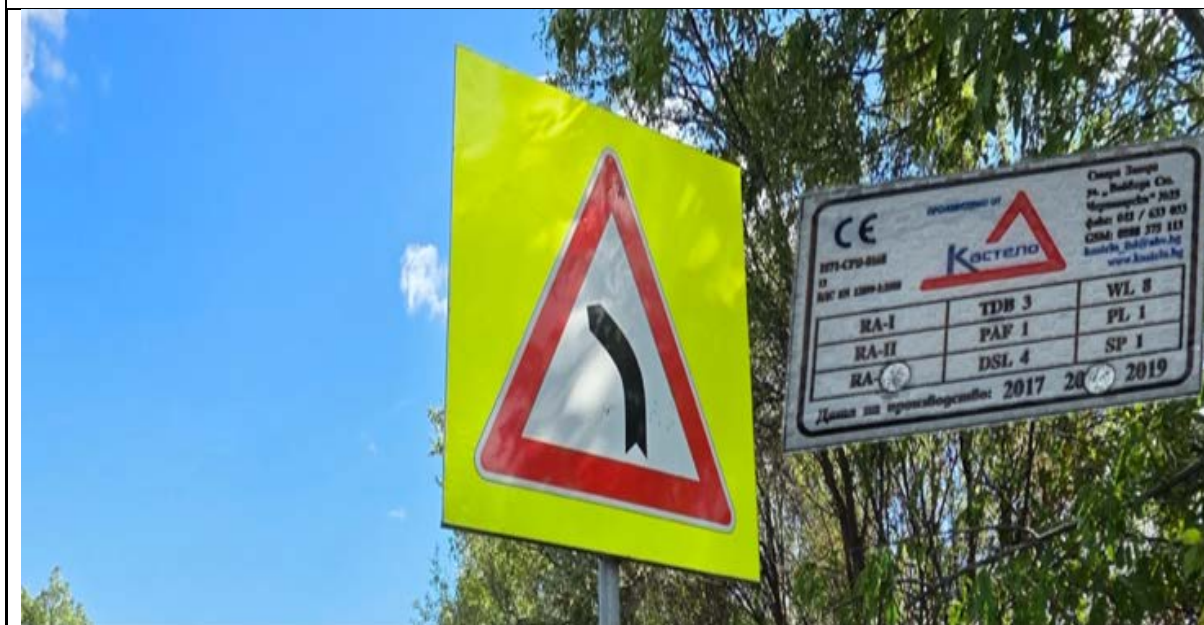
Пътен знак А2 се намира при км 86+490 съгласно проекта за постоянна организация и безопасност на движението. Пътният знак е в противоречие на чл. 11, ал. 1 от Н-РД-02-21-1-ПЗ тъй като има допълнителен контур с жълто-зелен флуоресцентен светлоотразителен фон без този участък от пътя да е установен като участък с концентрация на пътнотранспортни произшествия.

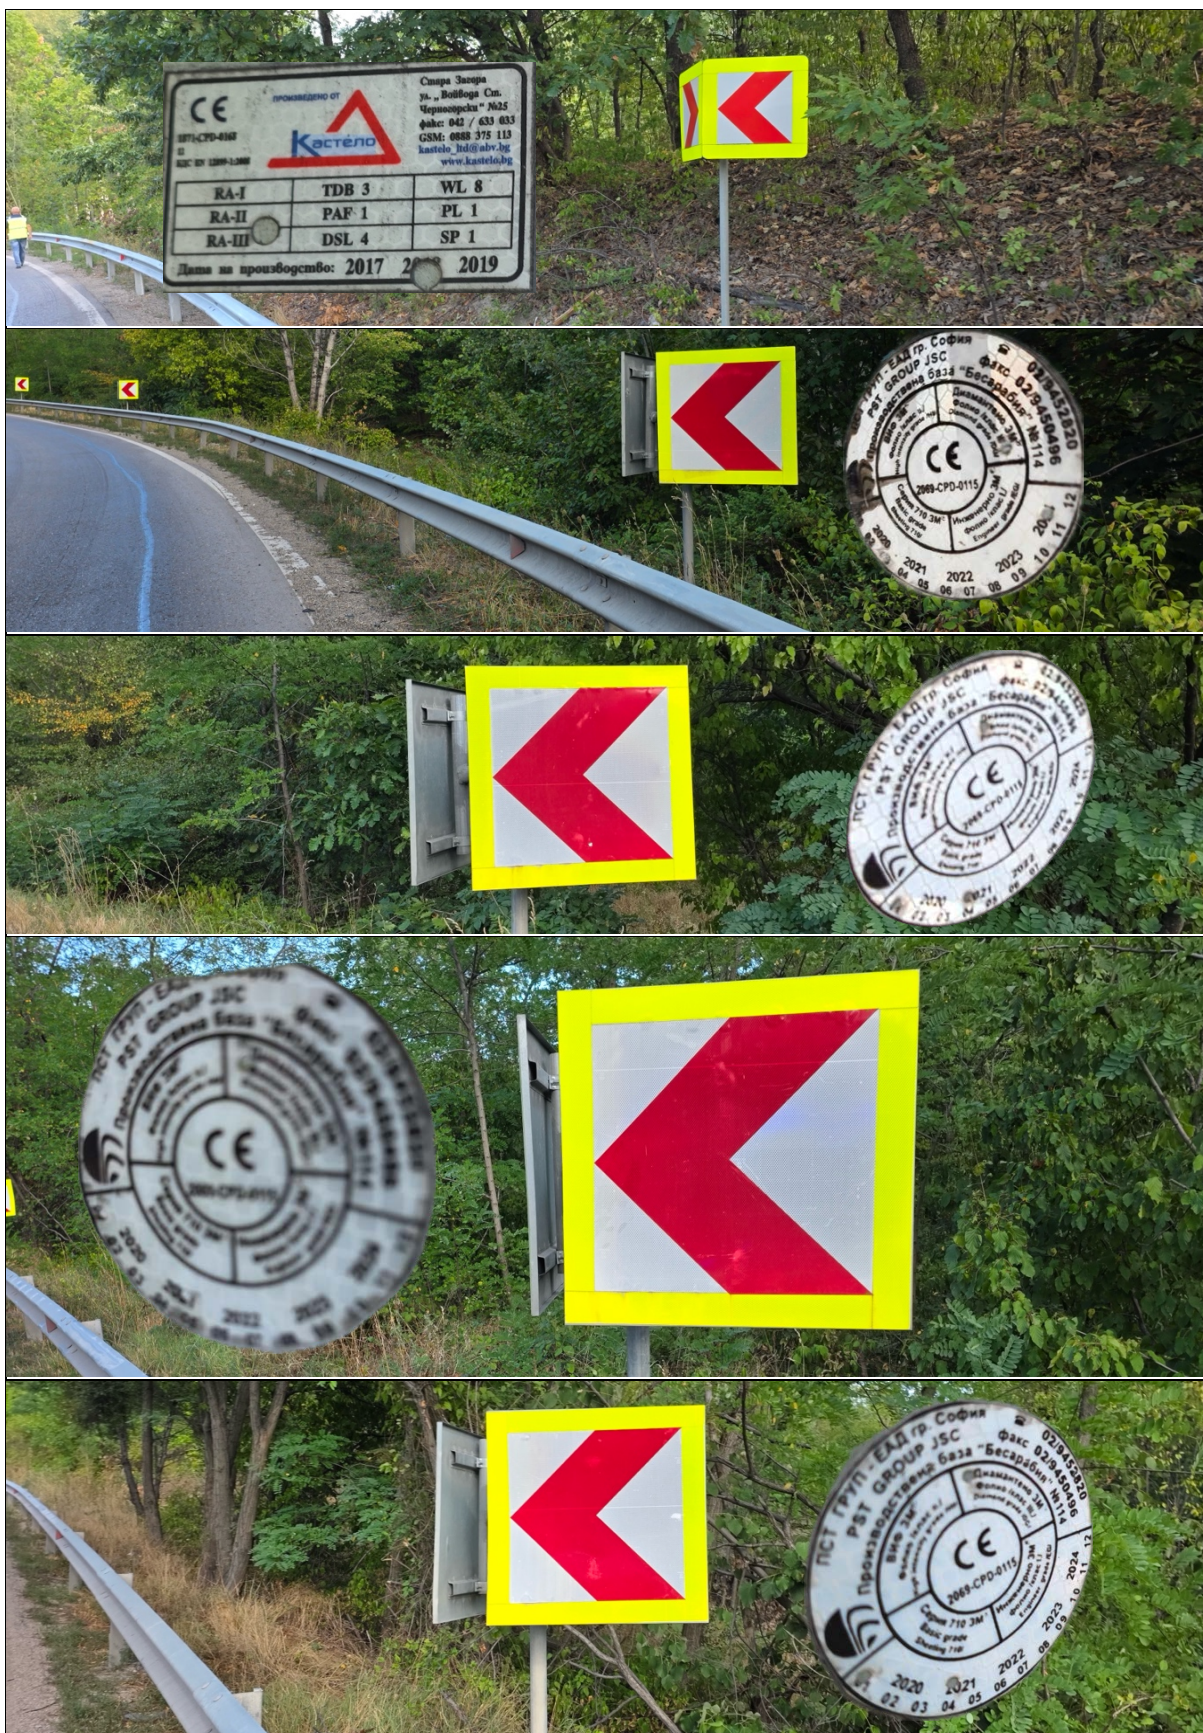
При км 86+740 и км 86+770 в проекта за постоянна организация и безопасност на движението е предвидено да има табели с направляващи стрелки С6.1. Вместо тях и в противоречие на изчистванията въведени с чл. 3 ал. 2, т. 2 от Н-РД-02-21-1-

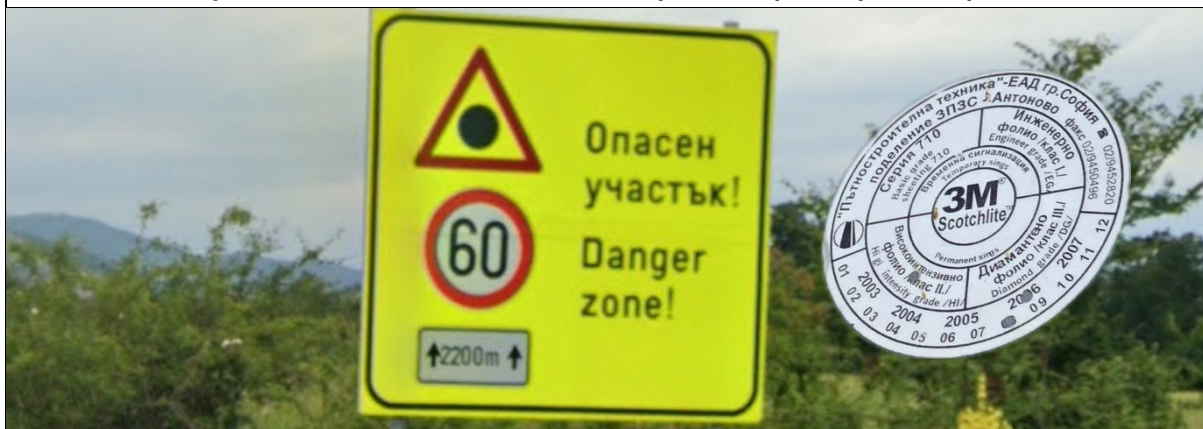
В обхвата на пътя, приблизително при км 87+140, се намира **информационно табло, което не е част от проекта** за постоянна организация и безопасност на движението. По същество то **не може да бъде класифицирано като пътен знак**, което означава, че попада в случаите описани в чл. 4, ал. 1 от Н-РД-02-21-1-ПЗ, където изрично е указано, че: „В обхвата на пътя **не се допуска да се поставят рекламни и други видове материали с форма и цвят, които наподобяват пътните знаци, ПЗПС или другите средства за сигнализиране на пътищата или пречат за тяхното възприемане**“.

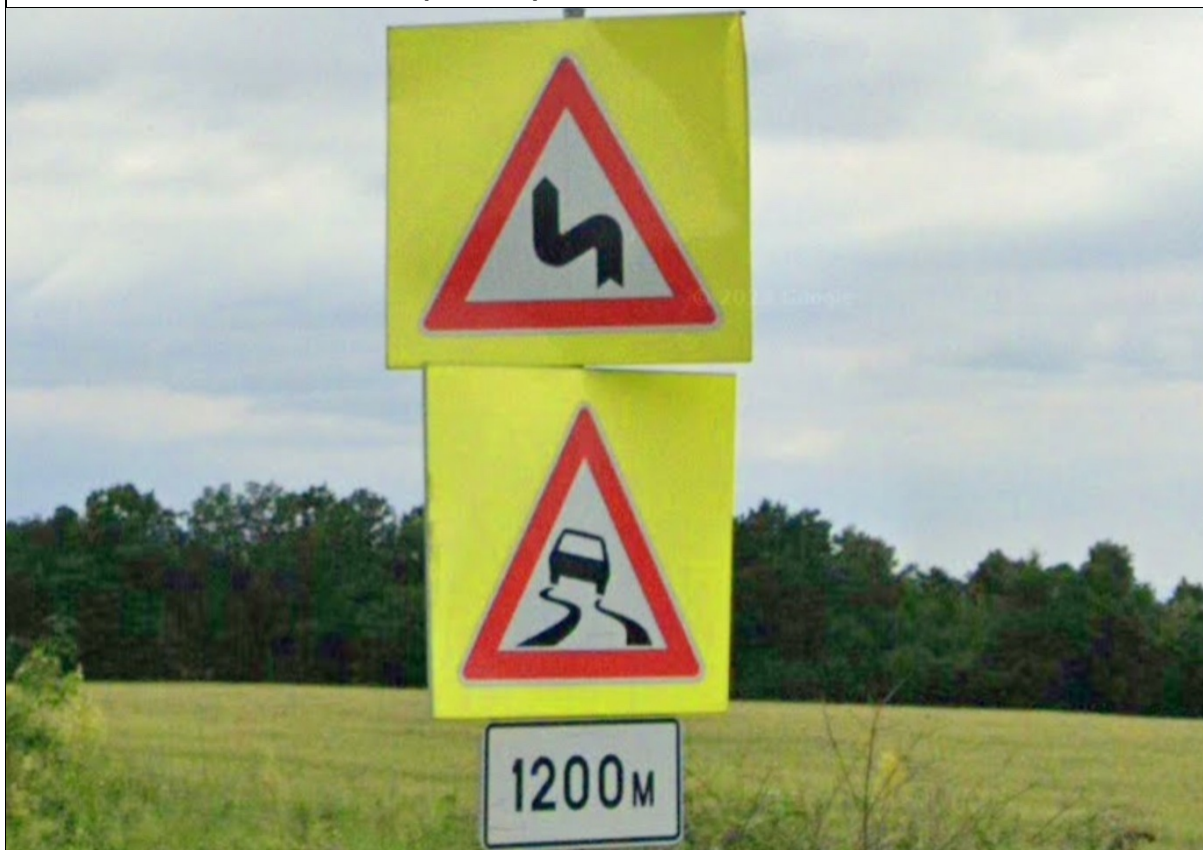
Пътните знаци са леко завъртяни спрямо оста на пътя, което противоречи на изискванията на чл. 12, ал. 1, т. 1 и т. 2 от Н-РД-02-21-1-ПЗ, където е определено, че „Пътните знаци, ПЗПС и другите средства за сигнализиране се поставят отдясно на платното за движение, с лицевата си страна срещу посоката на движение, така че да не се закриват от други пътни знаци, препятствия, съоръжения или принадлежности в обхвата на пътя на място, което осигурява: 1. своевременното им разпознаване и възприемане от участниците в движението през деня и през нощта; 2. безпрепятствено движение на пътните превозни средства и на пешеходците“.

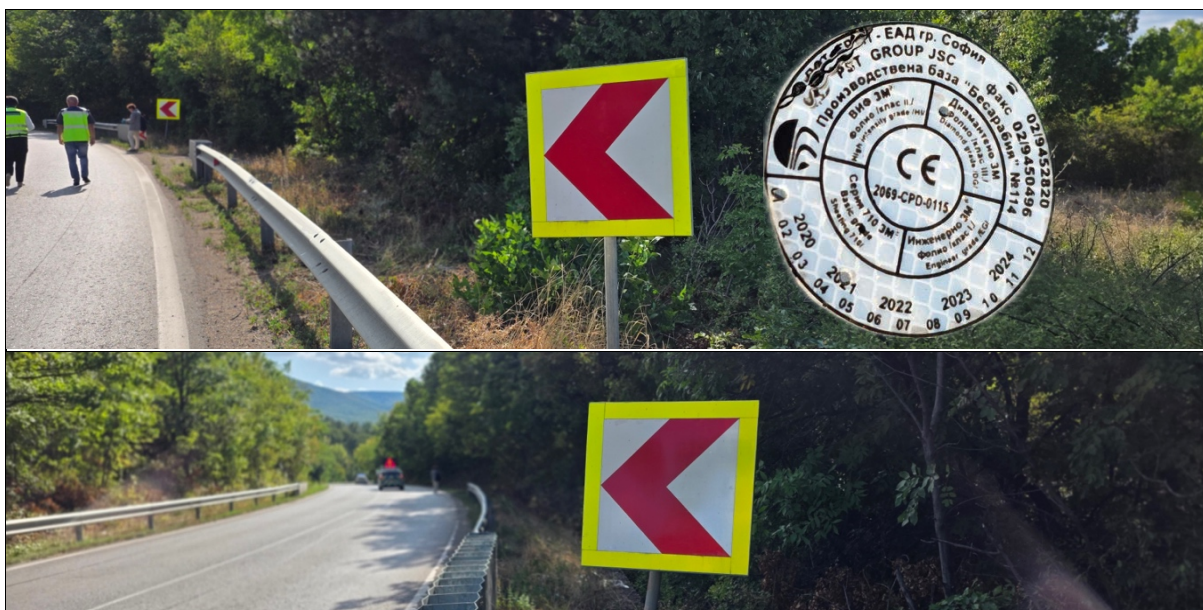
При км 87+100 и 87+040 има поставени 2 бр. направляващи стрелки С7, които не са част от проекта за постоянна организация и безопасност на движението. Те също така са имат с допълнителен контур с жълто-зелен флуоресцентен светлоотразителен фон в противоречие на чл. 11, ал. 1 от Н-РД-02-21-1-ПЗ.

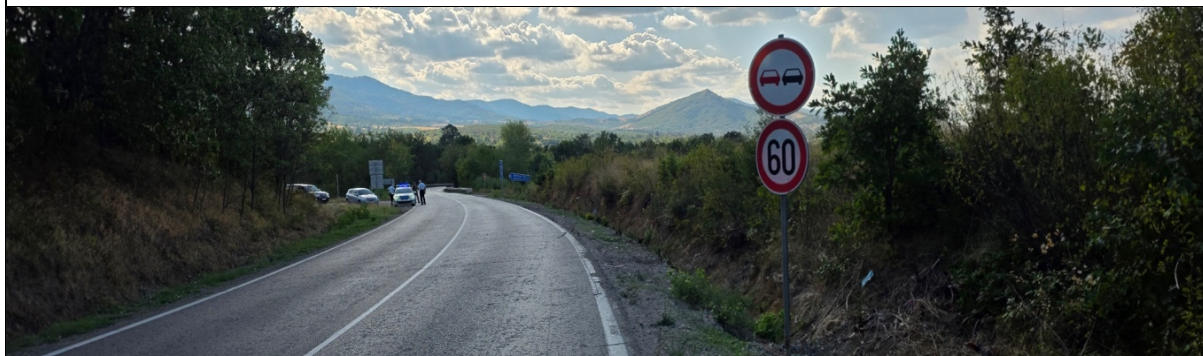
Пътните знаци са част от ППОБД и се намират на км 68+100. Пътен знак B26 (60 км/ч) е завъртян и лецевата му страна не се намира срещу посоката на движение, съобразно изискванията на чл. 12, ал. 1, т. 1 и т. 2 от РД-02-21-1-ПЗ.

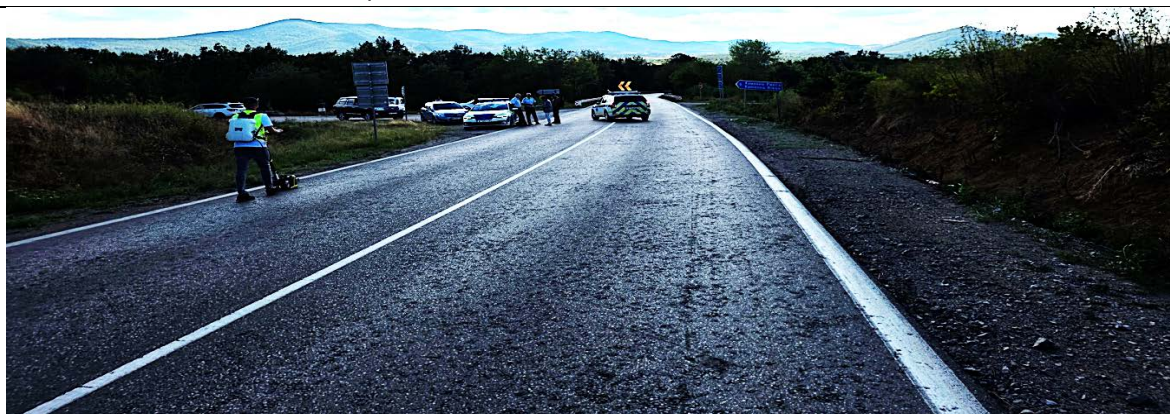
Изглед към пресичането с второстепенен път отляво за с. Каменна Рикса (посока на движение от гр. Монтана към гр. Видин). От това изображение е видна липсата на стрелките М11.

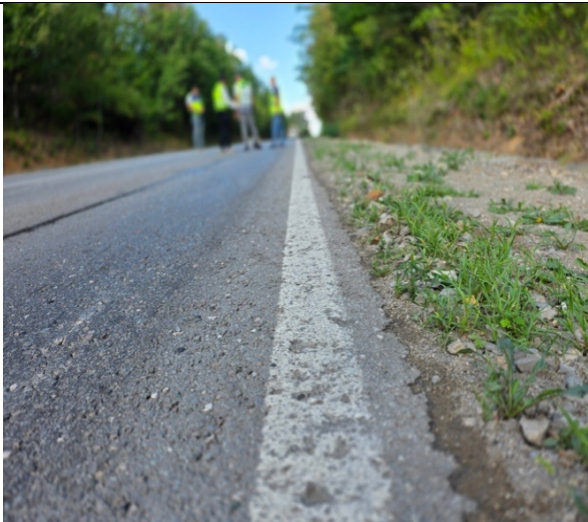
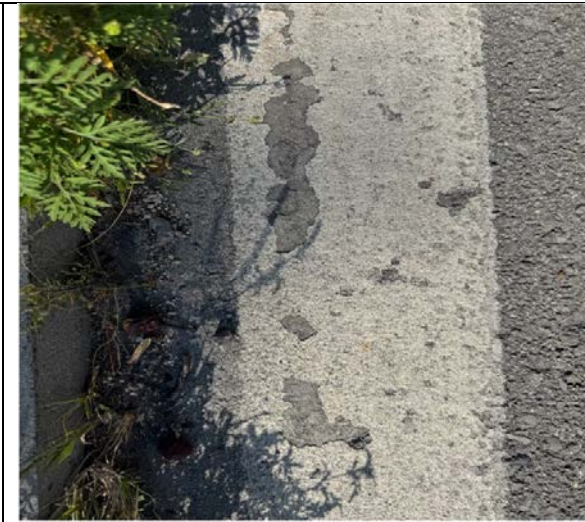
Пътната маркировка в изследвания участък е в силно влошено експлоатационно състояние и не изпълнява своите основни функции по отношение на ориентация, видимост и безопасност. Повърхността на маркировката е силно износена, с множество пукнатини, каверни и разслоявания, които свидетелстват за напреднал процес на стареене и разрушаване на материала. На редица места слой боя е частично или напълно изтрит, което затруднява визуалното възприемане на границите на пътното платно и намалява контраста спрямо настилката. Микроструктурният анализ на повърхността показва значително разрушаване и изпадане на стъклените микросфери (перлите), които осигуряват ретрорефлективност и видимост при нощни условия. Останалите микросфери са частично потънали или покрити с прах и битумни частици, което допълнително редуцира отражателния им ефект и води до загуба на оптичната функционалност на маркировката.

| <p>Общо състояние на крайна непрекъсната линия М1 при посока на движение от гр. Видин към гр. Монтана</p> | <p>Общо състояние на крайна непрекъсната линия М1 при посока на движение от гр. Монтана към гр. Видин</p> |

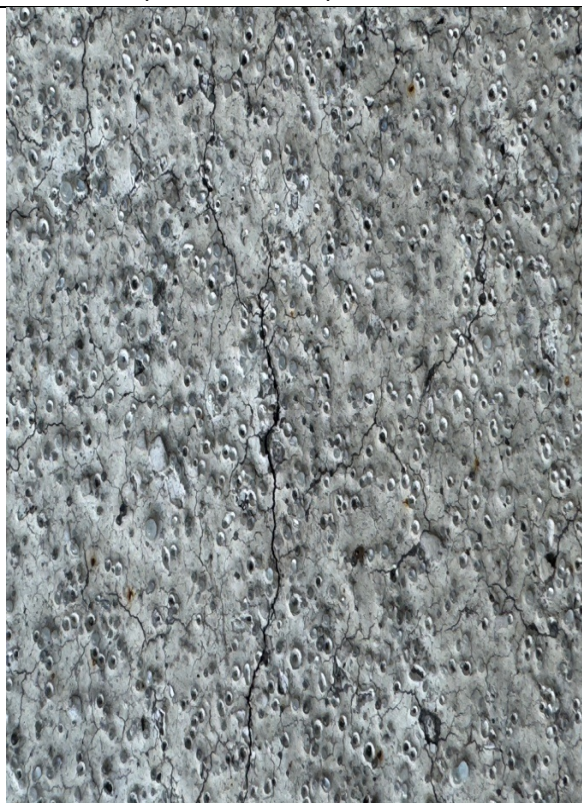
Състояние на пътната маркировка М1 (средна разделителна), погледнато с увеличителен уред, от който е видна драстичната загуба на светлоотразителни перли (посока на движение от гр. Видин към гр. Монтана)

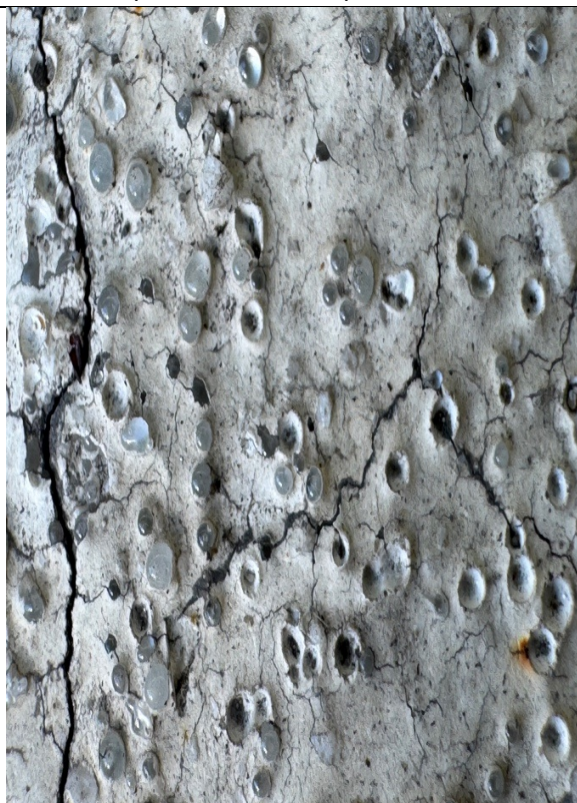
Състояние на пътната маркировка М1 (средна разделителна), погледнато с увеличителен уред, от който е видна драстичната загуба на светлоотразителни перли (посока на движение от гр. Монтана към гр. Видин)

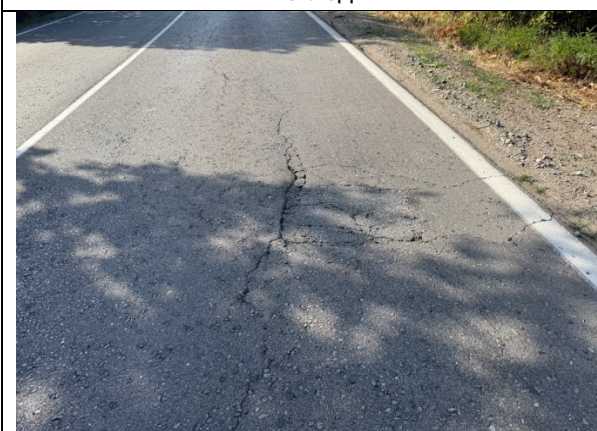
Ясно видима надлъжни пукнатини, комбинирана с мрежовидна

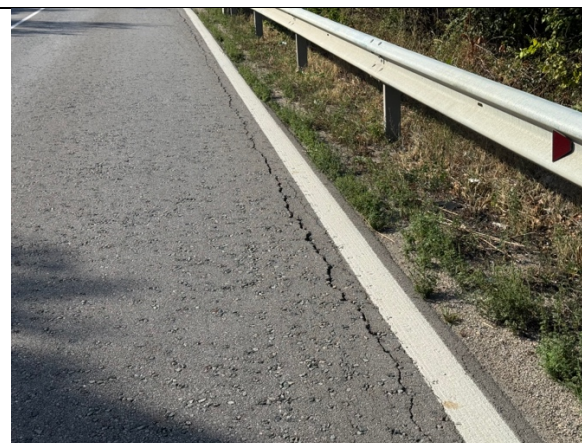
Пукнатина по ръба на настилка

Установява се наличие на **повърхностна сегрегация** и **оголване на зърната**, което води до ускорено износване и намаляване на макротекстурата. На места се забелязва **начало на ръбови разрушения и ерозия по банкета**, което може да доведе до компрометиране на напречния профил и до навлизане на вода в долните пластове. Това в комбинация с интензивен трафик от над **4000 автомобили дневно** ускорява процеса на умора на настилка и създава предпоставки за образуване на **ямковини и локални деформации** в близките години.

В заключение, асфалтовото покритие е **в състояние, изискващо незабавна рехабилитация** – чрез студено фрезование на горния слой, полагане на износващ пласт с фракция тип А (с по-добра макро- и микротекстура), както и възстановяване на отводняването и банкета. При текущия трафик и климатични условия се препоръчва използване на **SMA или модифициран битум (PMB)**, за да се осигури по-висока устойчивост на умора и деформации.
