## ДОКЛАД

**Визуален оглед чрез посещение на място и дистанционно заснемане на пътните условия на кръстовището при път II-29 и ул. „Добруджа“, гр. Аксаково**

**Изследване на причините за настъпило тежко пътнотранспортно произшествие на 16.05.2024 г. около 17:20 ч. на кръстовището при пресичането на път II-29 и ул. „Добруджа“ (гр. Аксаково, област Варна)**

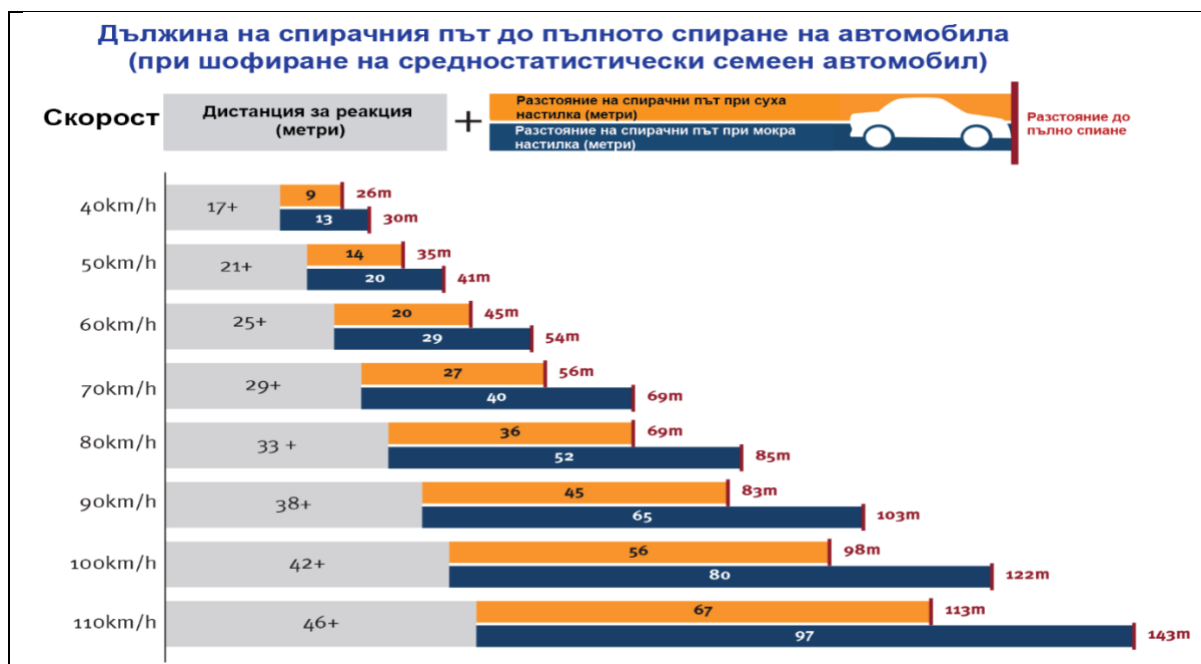
Горната схема е само примерна за това какъв ще е спирачния път на средностатистически семеен автомобил. При тази схема не са взети предвид много фактори като: състояние на асфалтовото покритие, пясъчни или други наноси върху платното за движение, прегряване на спирачките, наклон на пътя и др. Целта на схемата е да покаже при идеални условия какъв ще бъде спирачния път и какво разстояние е необходимо за пълното спиране на автомобила при различните скорости до 0 км/ч.

При скорост от 140 км/ч, на VW "Touareg" са му били необходими над 200 м, за да спре напълно, а в случая автомобилът от първата точка, при която вероятно е видял л. а. Ауди А4 е имал едва 53 м, които е изминал за 1,36 сек. като извадим времето за реакция и сработване на спирачната система, то водачът на НСО е имал около 0,36 сек, за да спре и избегне пътния инцидент. При кадри разпространени от БНТ, заснети от намиращата се наблизо автомивка, става ясно, че реално вероятно времето от 1,36 сек е стигнало на шофьора единствено, за да натисне звуковата сигнализация (автомобилът е със специален режим на движение) и вероятно изобщо не е направил опит за спиране. Т.е. лекият автомобил Ауди, който се е намирал вече в средата на

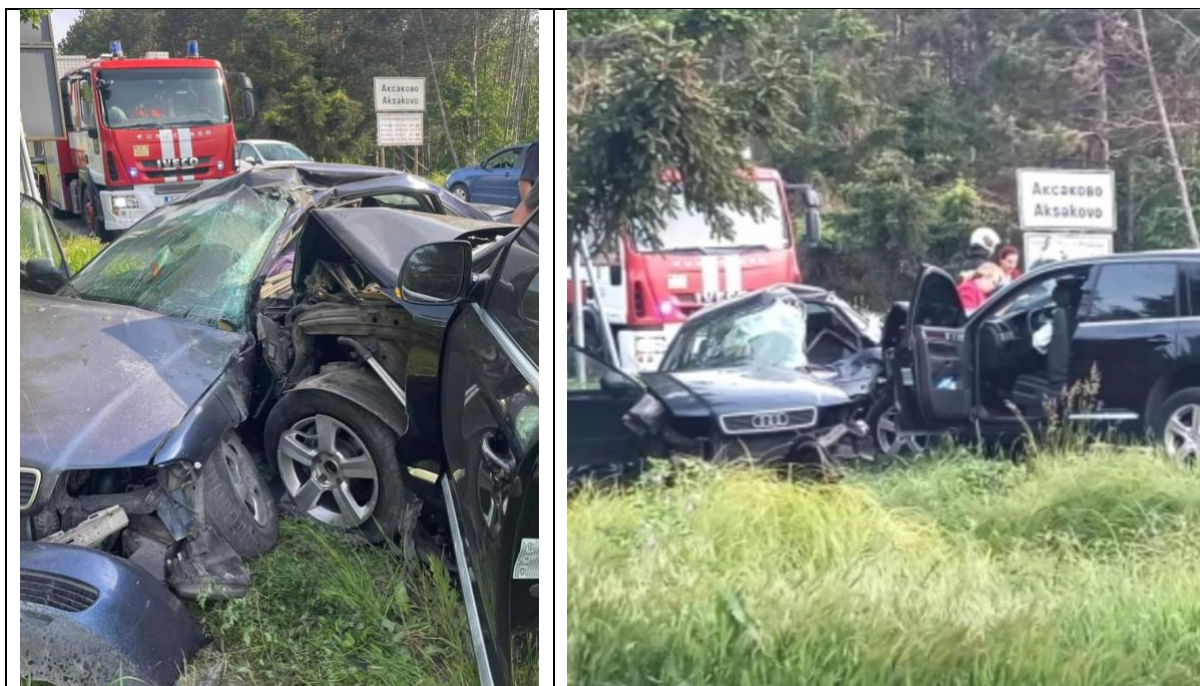
При внимателен анализ на стотиците снимки и клипове, които разгледа нашият екип, стигнахме до извода, че деформацията на л. а. „Ауди“ от лявата страна стига почти до скоростния лост, което е по средата на автомобила.

От кадрите, които са от различни източници от интернет, много ясно се вижда тежкото усукване на л. а. Audi в следствие на удара. Геометрията на лекия автомобил с Варненска регистрация е напълно променена. Това е явен признак за това, че ударът е бил с много висока скорост.

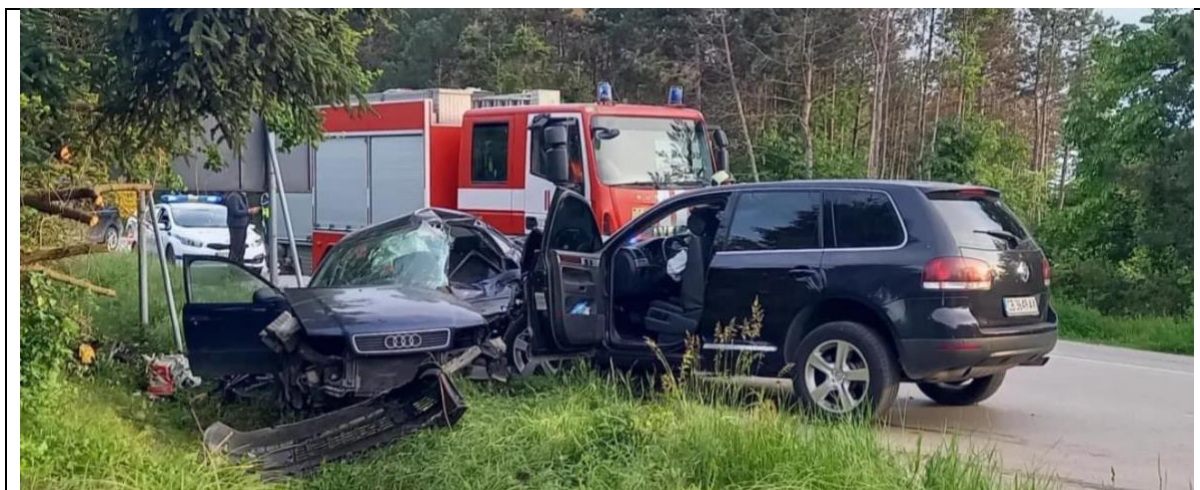
От тази снимка, ясно се вижда, че при л. а. VW “Touareg” предната лява седалка (гърбът на облегалката на водача) **е отишла напред почти до волана, което е явен признак за това, че пътниците отзад са се возили вероятно без колан.** Също така се вижда, че предните странични стъкла на автомобила на НСО (VW “Touareg” ), същите са затъмнени. Следва да се провери каква е била реалната видимост през тези стъкла на водача и дали не е нарушено правилото на чл. 105 от ЗДВП, където е указано, че *„Забранява се ограничаване на видимостта през челното, задното и през страничните стъкла на автомобила, осигуряващи видимостта на водача към пътя, както и намаляване на прозрачността им“.* Няма изключения за автомобили със специален режим на движение каквито са колите на НСО, единственото изключение е в чл. 105, ал. 3, което в случая вероятно също е нарушено, а именно: *„Намаляване прозрачността на стъклата по ал. 1 се допуска само в границите на стойностите, определени в Правило № 43 на Икономическата комисия за Европа на Организацията на обединените нации“.*

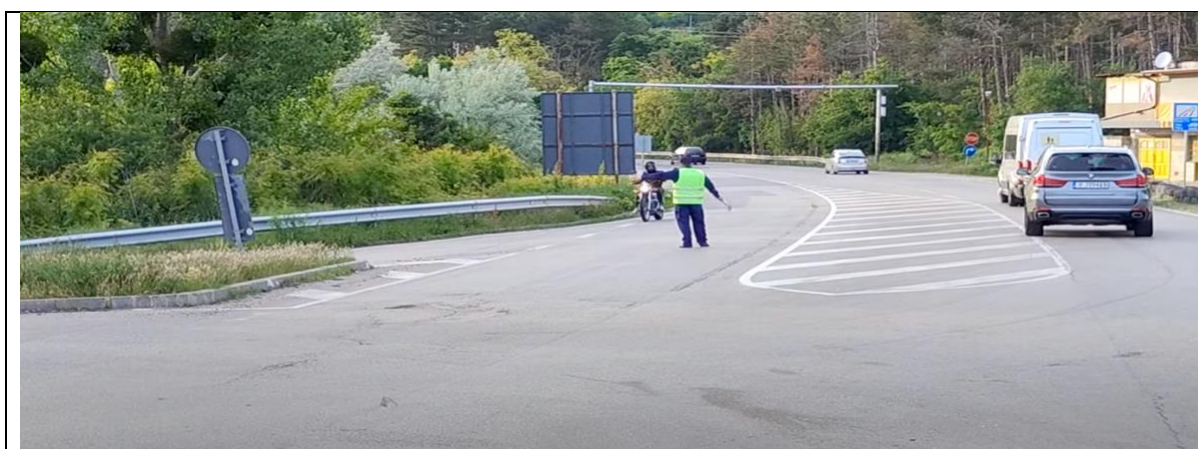
Снимка: БулФото

От наличните снимки, както и от посещението на място на експерт на ЕЦТП, се установи, че пътната маркировка е видима, но не покрива изискванията посочени в Наредба №2 от 2001 г. на МРРБ.

При снимката, предоставена ни от БулФото, която е направена веднага след настъпването на пътния инцидент, много ясно си личи, че преди настъпването на инцидента няма никакъв спирачен път на път II-29. Липсата на следи от спирачен път може да се дължи на наличието на ABS при VW "Touareg".

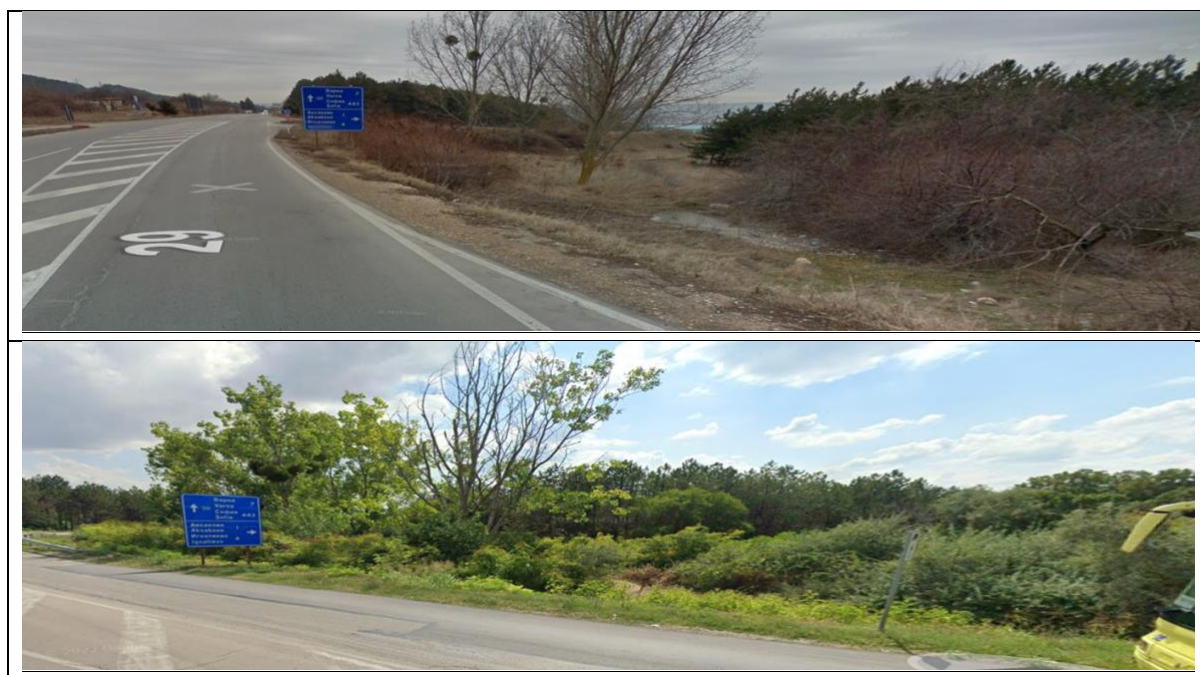
На тези снимки много ясно се вижда изменението на растителността в периода от 2012 г. до 2023 г. Това не е най-същественният фактор, който оказва влияние върху безопасността и видимостта в този участък от пътя, но като съществен проблем се очертава липсата на адекватна поддръжка в

пространствата около републиканските пътища. Липсата на мерки за подобряване на видимостта в зоните на кръстовищата между републикански пътища и местни представлява сериозна заплаха за безопасността на национално ниво.

Да се предприемат необходимите стъпки за подобряване на видимостта в зоната на кръстовището, в това число и почистване на растителността и преместване на пътните знаци Ж6 извън полето на видимост;

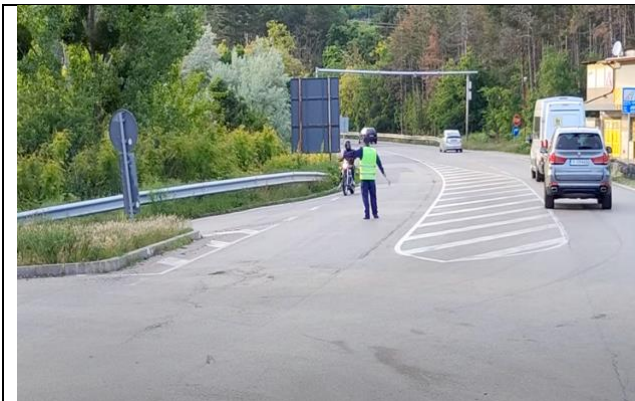
Горната ↑ снимка е направена непосредствено след настъпването на пътния инцидент

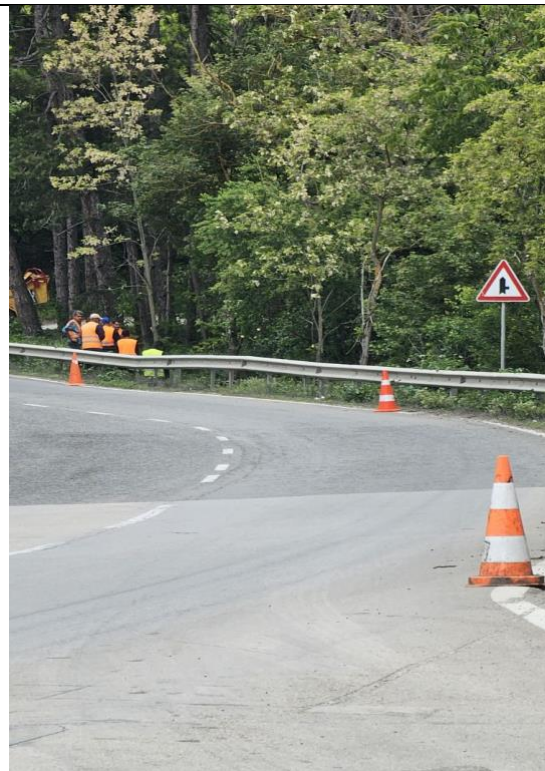
Снимката в дясно → е направена на 21.05.2024 г. или само няколко дни след инцидента. Ясно се вижда, че вече има предприети действия по почистване на растителността в обхвата на кръстовището.

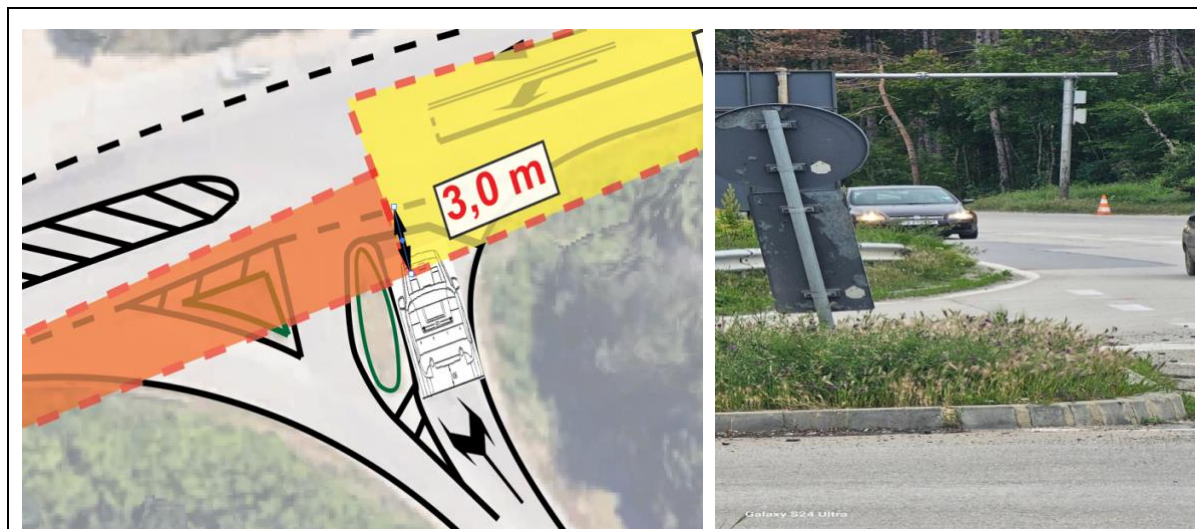
*Изследване на полето на видимост при спряло превозно средство*

Липсата на осигурено поле на видимост, нещо което принципно е задължение на администрацията стопанисваща пътя, както и липсата на ограничение на скоростта преди кръстовището е предпоставка за настъпване на тежки пътнотранспортни произшествия. **Независимо от всичко обаче, ако добавим и скоростта на VW "Touareg", която вероятно е била около или над 140 км/ч, това на практика прави невъзможно не само да се видят взаимно двата автомобила, но инцидентът става неизбежен.**

**Видимостта при спиране на знака STOP е не повече от 50-53 m в посока на ляво ← и не повече от 70-80 m в посока на дясно →, което представлява сериозен пропуск, който пряко застрашава**

**безопасността на движението в конкретния участък от пътя. Това кръстовище не е с осигурена видимост и шансът там да настъпи подобен инцидент отново е реален.**

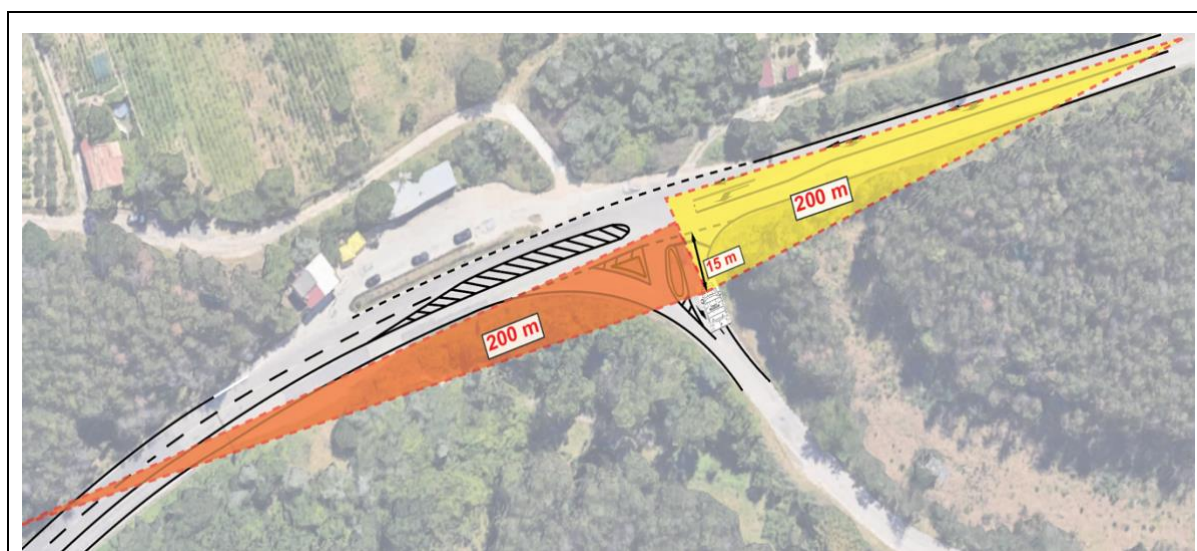
*Поле на видимост при приближаване към кръстовището*

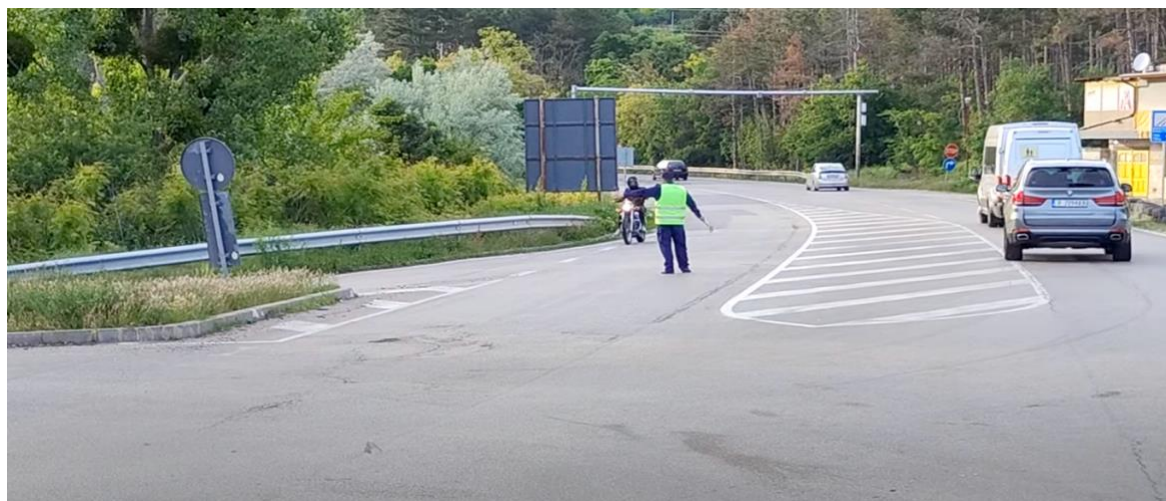
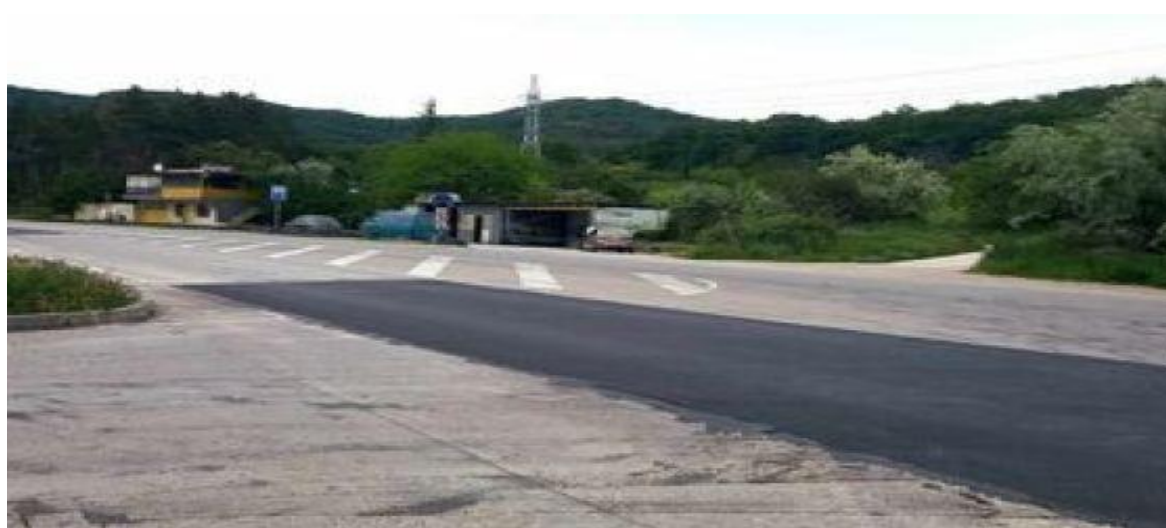
При първото изображение много ясно се вижда точното място на удара. Не се забелязват и видими нарушения по конструкцията на платното за движение, които да налагат спешната подмяна на асфалтовото покритие. След извършването на ремонтните дейности от страна на Областно пътнo управление реално много от важните за разследването следи вече са напълно заличени. При необходимост от допълнителни експертизи това ще затрудни значително работата на официалните разследващи органи или дори е възможно да изкриви обективността на окончателните заключения.

Подобни действия могат да се дължат на злонамерени действия от страна на конкретни служители на ОПУ и това е елемент, който задължително трябва да бъде проверен. В същото време е възможно и да липсва ясно утвърдена процедура или прокурорът по досъдебното производство да е пропуснал да даде точни и ясни указания на стопанина на пътя. Този пропуск, обаче може да се окаже фатален. Необходимо е МВР, ПРБ и МРРБ да изработят съвместна процедура за реакция при подобни произшествия, така че в бъдеще да се избегнат подобни фатални пропуски.

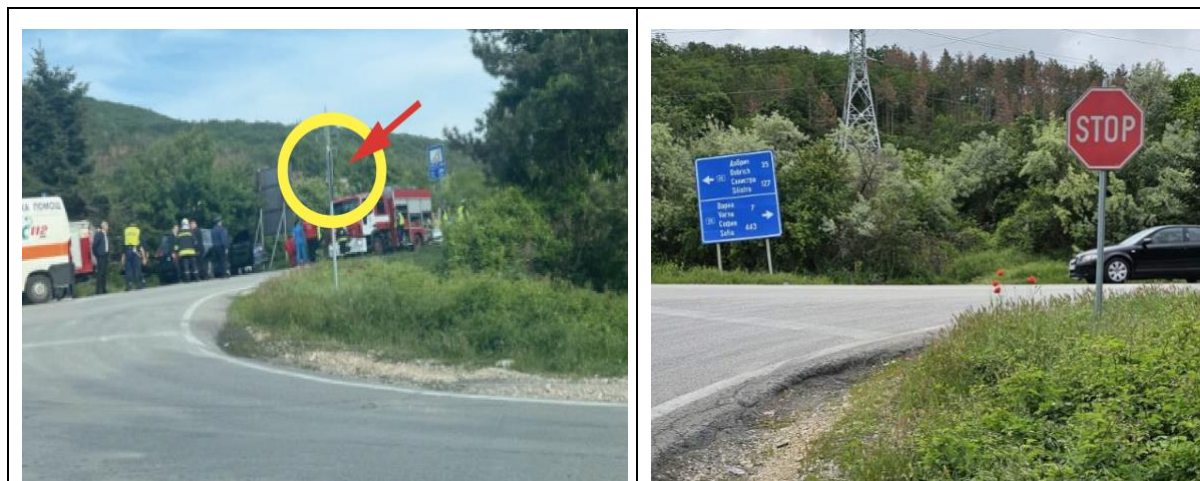
При ул. „Добруджа“, при приближаване към кръстовището липсва пътен знак Б1 с табела Т1. Знакът Б2 при настъпването на пътнотранспортното произшествие е бил завъртян настрани.

При настъпването на пътния инцидент пътният знак Б2 откъм ул. „Добруджа“ не е завъртян с лицевата си страна срещу посоката на движението, така, както е нормативното изискване, заложено в *Наредба №18 от 2001 г. на МРРБ*. Няколко дни по-късно на 21.05.2024 г. знакът вече е поставен правилно. **Растителността, асфалтът и част от знаците са коригирани само четири дни след настъпването на инцидента.**

Да се извърши цялостна проверка на състоянието на пътните знаци и пътните маркировки в обхвата на кръстовището;
