## ДОКЛАД

**Измерване на съпротивлението на хлъзгане/приплъзване на повърхността на настилната на участък от новоизградена улица в гр. София (ул. „Опълченска“) между бул. „Тодор Александров“ и бул. „Сливница“**

**Независимо проучване с цел установяване на ползите от употребата на специализирано покритие, което трябва да осигурява по-добро съпротивление на хлъзгане/приплъзване**

**01 Август 2025 г./ 12:20 ч. GMT +3**

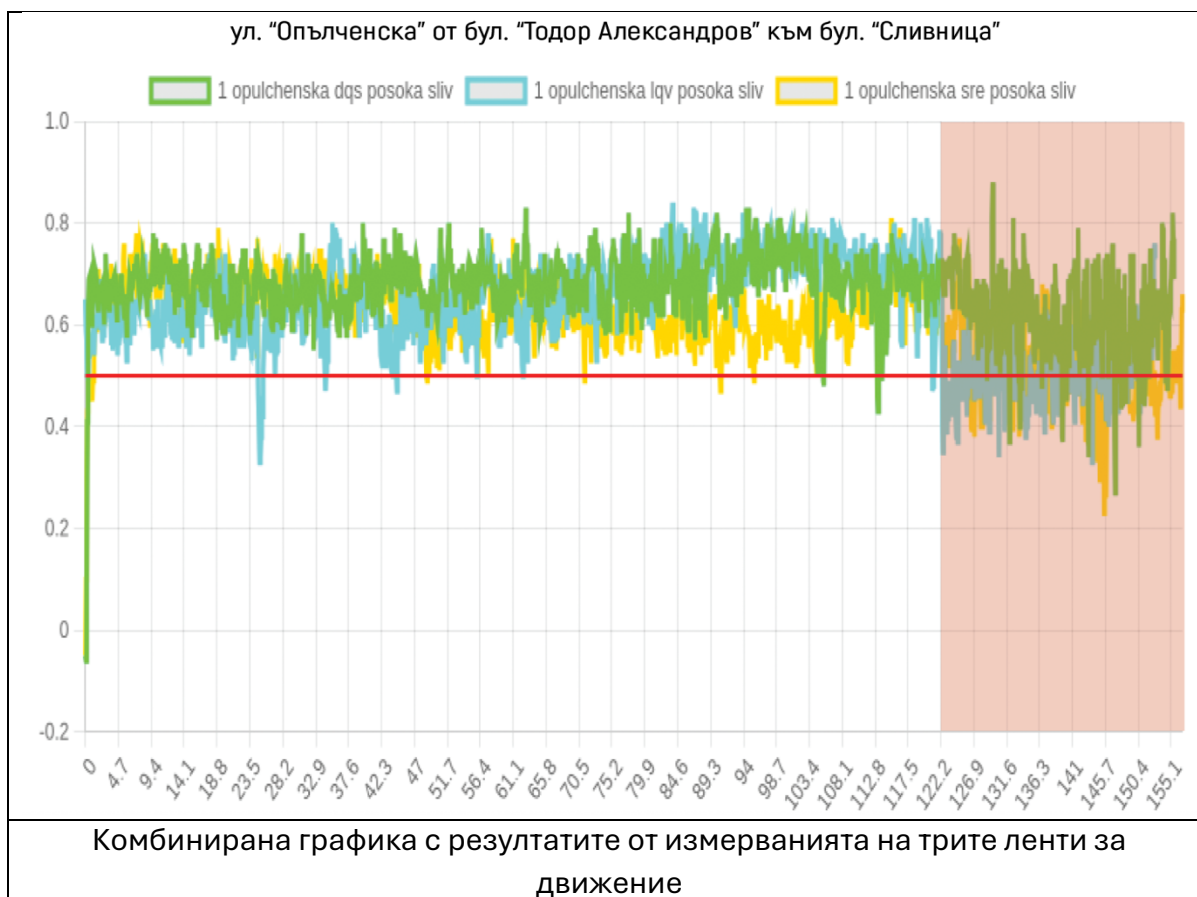
В основната част от трасето (от 0 до около 120 м) стойностите на коефициента на сцепление варират предимно в интервала **0.55–0.75**, което съответства на **приемливи до добри** фрикционни характеристики. И трите трасета – дясна, лява и средна лента – показват относително равномерни резултати, с минимални отклонения и без критични зони с опасно ниски стойности.

След **около 120-122 м**, където започва участъкът с **допълнително положена високофрикционна пътна маркировка** (обозначен в червено), стойностите на измереното сцепление показват **ясно видима тенденция към повишена вариативност** и на места дори спад под червената граница (SRT 55 приравнена граница = T2GO около 0.55). Това може да е индикатор за:

1. **Неравномерно полагане** на маркировката;
2. **Различна текстура или дебелина** по ширина и дължина;
3. **Вложени са некачествени материали**, които запълват порите на асфалта, което води до намаляване на сцеплението вместо повишение.

- В основния участък **над 90% от измерванията** покриват или надвишават границата от **SRT 55**, което е прагът за минимално допустимо сцепление според международните стандарти.
- В зоната с допълнително положена маркировка (около 120–155 м), **част от стойностите спадат под тази граница**, което поставя под съмнение ефективността на маркировката именно в участъка, където тя следва да подобрява сцеплението.

Макар по-голямата част от трасето да показва добри резултати, червеният участък, предназначен за допълнително повишаване на сцеплението, **не демонстрира очакваното подобрене спрямо останалата част от настилка**. Напротив, регистриран е **спад в част от стойностите**. Към момента, в тази си форма, маркировката **не гарантира достатъчно високо сцепление по цялата си дължина** и не изпълнява напълно функцията си на защитен елемент в зона за спиране.

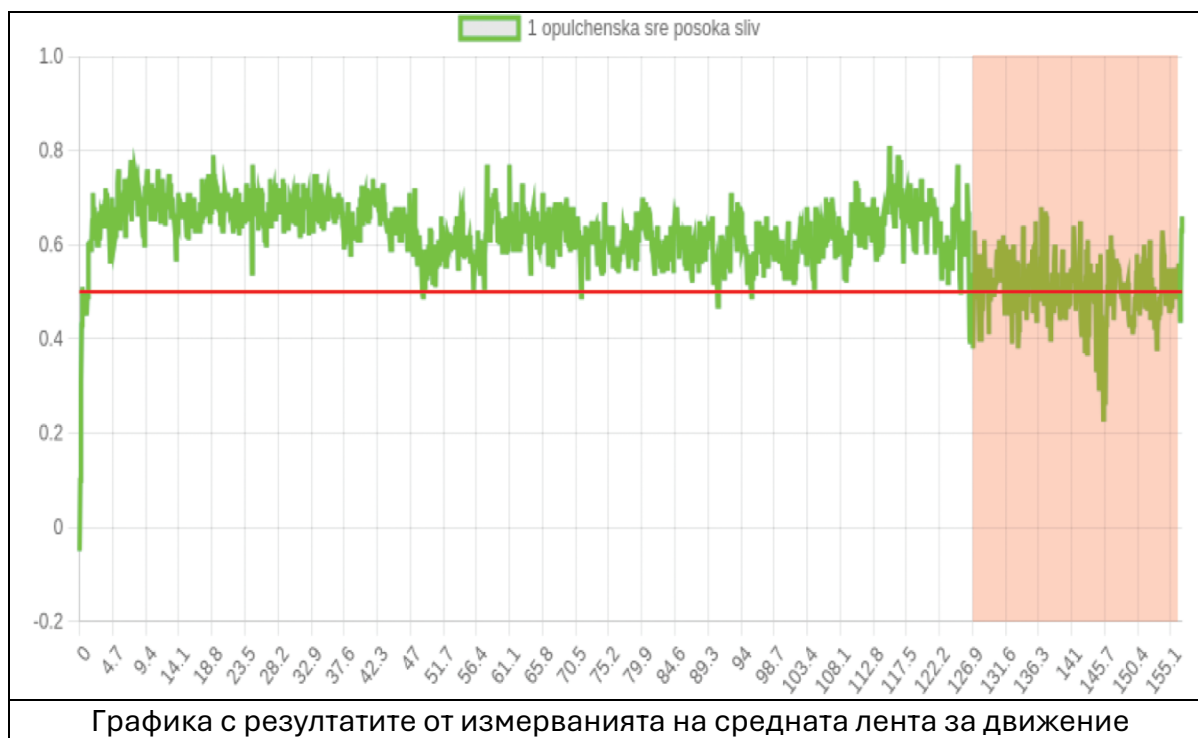
Графика с резултатите от измерванията на средна лента за движение

- В участъка преди червената зона стойностите са предимно в интервала **0.60–0.75**, което отговаря на **SRT 60–70**, т.е. добри фрикционни показатели.
- В обозначената зона с допълнително положена маркировка се наблюдава **осезаем спад** — множество стойности **под 0.55**, като на места падат до около **0.45**, т.е. под **SRT 50**.
- Сцеплението не само че **не се подобрява**, а дори **се влошава** **прямо останалата част от трасето**.

Допълнително положената маркировка **не изпълнява функцията си** в средната лента и създава предпоставки за по-ниско сцепление в зона за спиране. Това поставя под съмнение нейното качество, технология на полагане или съвместимост с настилка.

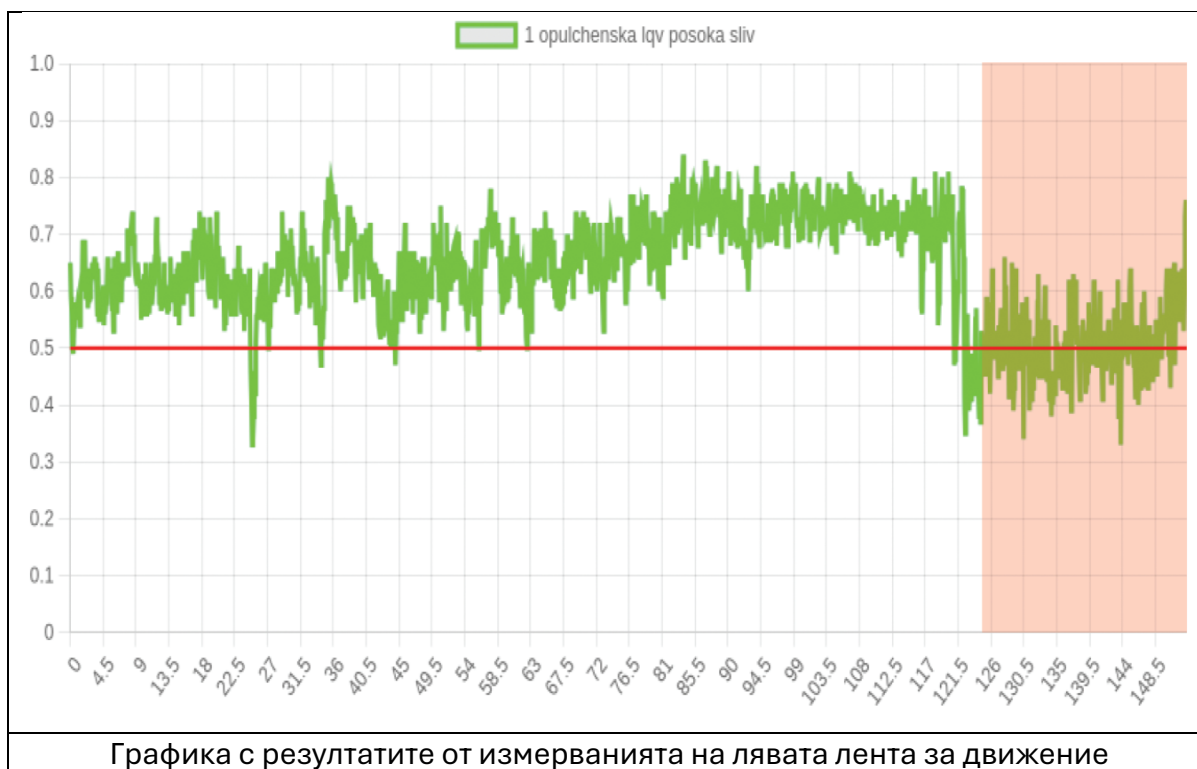
Обобщен доклад на извършеното измерване на лява лента за движение

- Преди маркирания участък резултатите варират между **0.58** и **0.72**, което съответства на **SRT 58–72** – напълно адекватни стойности за безопасна експлоатация.
- В зоната с допълнителна маркировка се вижда **рязък спад**, с многобройни стойности **под 0.55**, а на места дори близки до **0.48–0.50**.
- Границата между добрите стойности и внезапния спад е отчетливо рязка – което може да означава **проблем в прехода между асфалта и маркировката**.

Лявата лента също демонстрира **влошено сцепление в маркирания участък**, което не отговаря на очакванията от високофрикционна маркировка. Резултатите говорят за **технически дефект или неподходящ материал**, който не подобрява, а влошава условията на спиране.

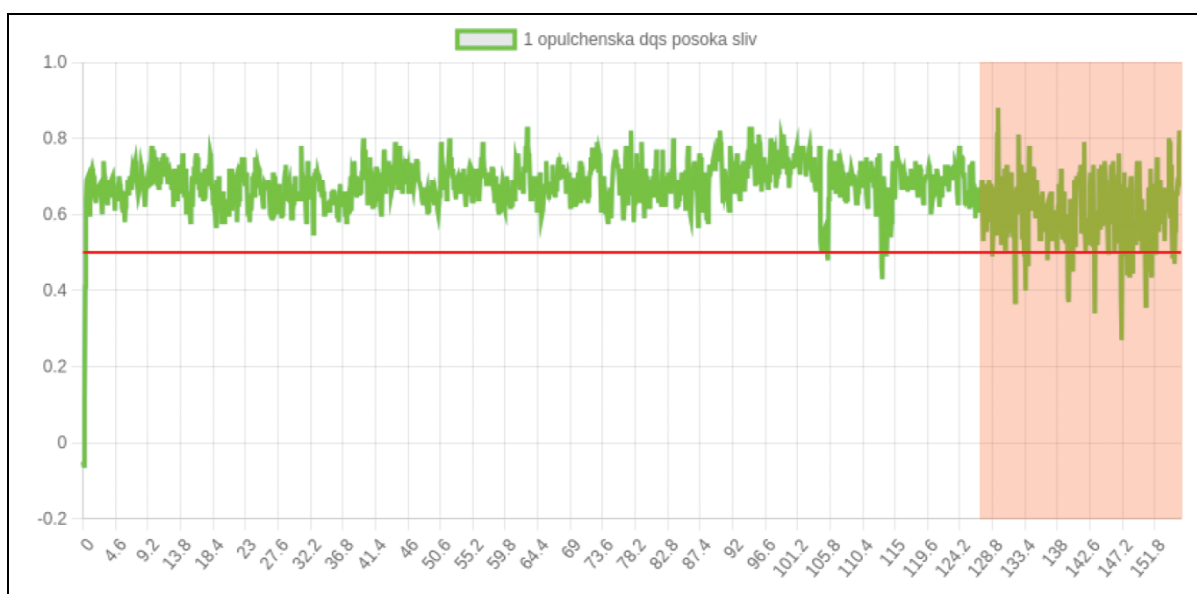
Графика с резултатите от измерванията на дясната лента за движение

Измерените стойности на сцепление по дясната лента показват стабилни резултати в участъка преди допълнителната маркировка — в диапазона **0.60 – 0.75**, което съответства на **SRT 60 – 75**. Това е в рамките на очакваното за нов асфалт с добра текстура.

В зоната с допълнително положената червена маркировка (оцветена в розово) обаче се наблюдава **рязък и отчетлив спад на сцеплението**. Много от стойностите са **под границата от 0.55 (еквивалент на SRT 55)**, като част от тях дори достигат **нива от 0.45 – 0.50**, а на места и по-ниски. Налице е **силна вариабилност и липса на хомогенност**, което говори за **некачествено или неравномерно полагане на маркировката**.

Вместо очакваното повишено сцепление в зоната за спиране, **резултатите показват влошаване на фрикционните характеристики**. Това представлява **риск за пътната безопасност**, особено при мокра настилка и интензивно спиране. Необходимо е

техническо преосвидетелстване на положената маркировка, както и спешни корективни действия.

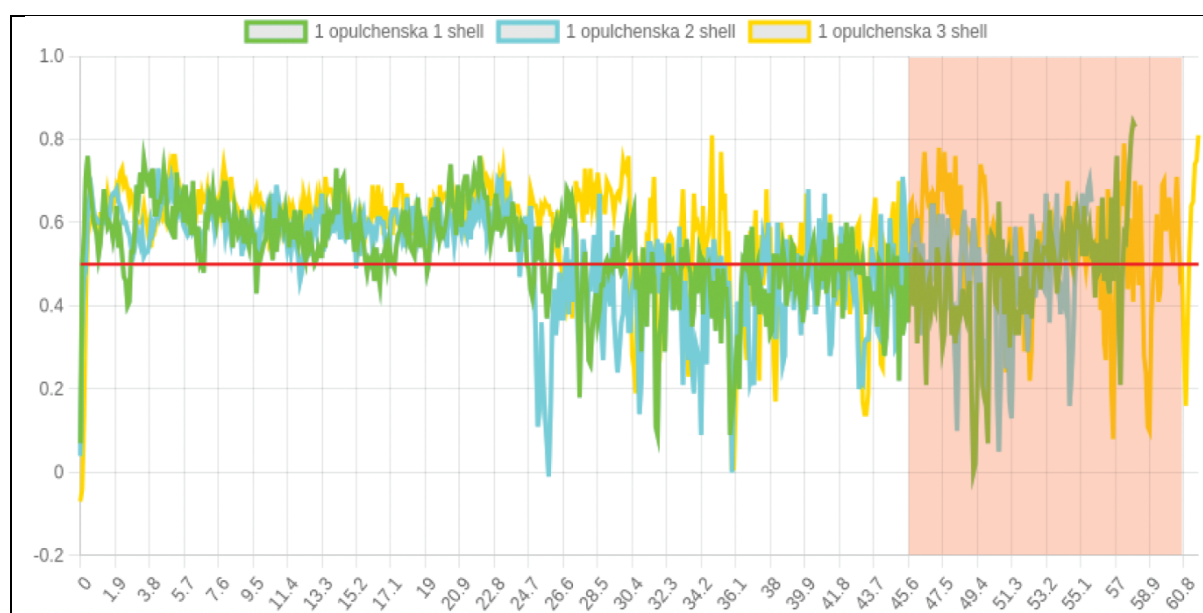
Комбинирана графика с резултатите от измерванията на трите ленти за движение

### Преди маркирания участък (до около 44–45 м):

- Всички ленти показват **относително добри стойности на сцепление**, вариращи между **0.55 и 0.75**.
- Макар да има известна флуктуация (особено в синята серия), повечето резултати са **над граничната стойност**, което е характерно за стандартно положена нова настилка с добро състояние.

### В обозначената зона с допълнителна маркировка (от ~45 до 60 м):

- **Ясен и еднозначен спад на стойностите на сцепление** и в трите ленти.
- Многобройни проби попадат **под червената граница (0.55)**, особено в синята и жълтата линия, които на моменти достигат **0.40 или дори под 0.30**, т.е. еквивалент на **SRT 40–45**, което е **недопустимо ниско за зона за спиране**.
- Графиката ясно показва, че вместо да бъде зона с най-високо сцепление, маркираният участък **показва най-ниските стойности по целия маршрут**.

Комбинираните резултати от трите ленти еднозначно показват, че **допълнително положената маркировка в този участък е неефективна и дори компрометира сцеплението**. Там, където се очаква повишена безопасност, се отчита **драматично влошаване на фрикционните свойства**. Това е индикатор за **технологичен или продуктов проблем**, който изисква **спешен преглед на използваните материали, методи на полагане и контрол на качеството**.

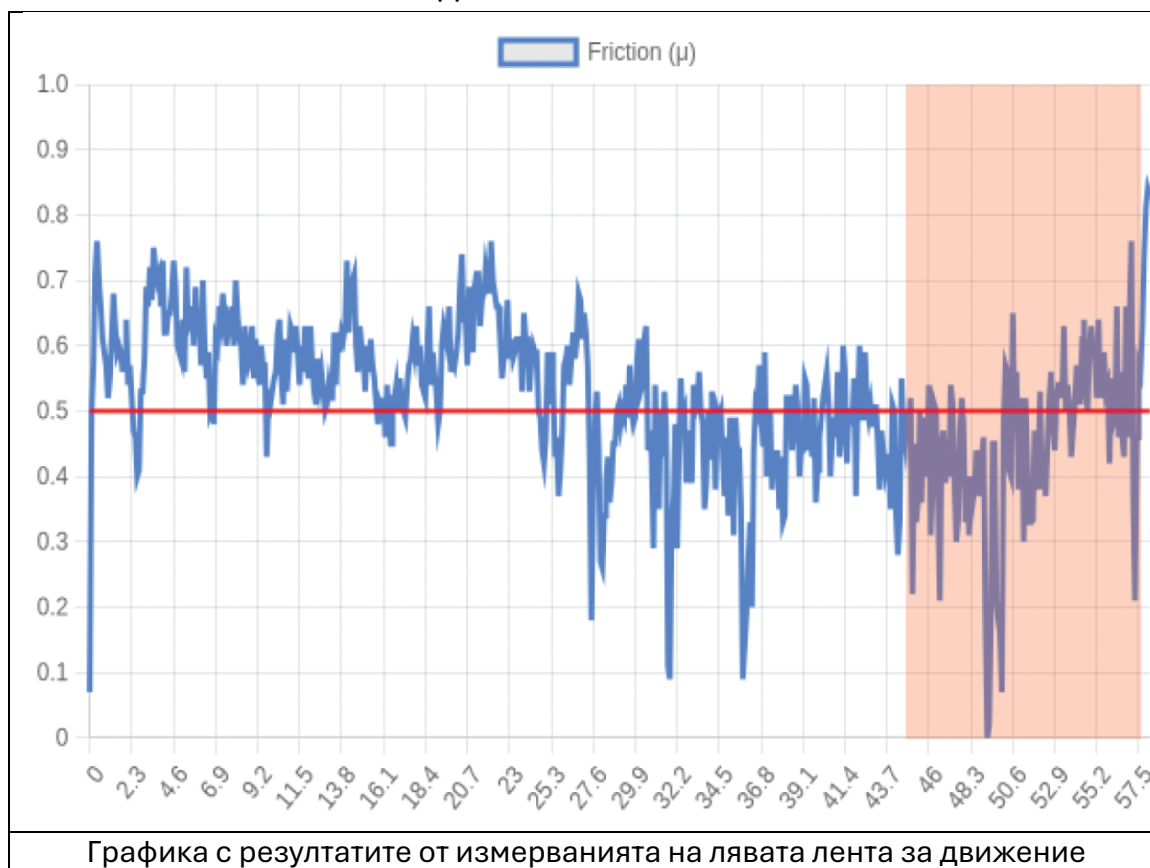
| Measurement Report T2GO | | | |
|---|---|---|---|
| Обобщен доклад на извършеното измерване на лявата лента за движение | | | |

Изображението показва стойностите на коефициента на сцепление ( $\mu$ ), измерени по **ПЪРВА ЛЕНТА** в критичния участък, включващ стандартна настилка и зона с **допълнително положена високофрикционна маркировка** (обозначена в розово). Границата от  $\mu = 0.55$  (червена линия) съответства на приблизителна стойност от **SRT 55**, която е **приетият минимум за сцепление в зони за спиране**.

- Измерванията са **флукутиращи**, но в рамките на приемливи стойности.
- Повечето резултати са между **0.55 – 0.70**, с изолирани спадове.
- Наблюдава се **тенденция към постепенно влошаване на сцеплението с приближаване към маркирания участък**, което е индикатор за неравномерност или износване на асфалтовата текстура.

- Вместо подобрение, стойностите на сцеплението **остават около или под прага от 0.55**, като на няколко места падат под **0.50**, т.е. под **минималните стандарти** за безопасност;
- Въпреки леко повишение в последните метри (над 55 м), **результатите остават нестабилни**, без трайна положителна тенденция.

Лента 1 **не демонстрира очакваното подобрение на фрикционните свойства** в зоната с допълнително положена високофрикционна маркировка. Напротив — стойностите са **непостоянни и граничат с техническия минимум**. Това говори за:

- **липса на ефективност на използвания продукт,**
- **възможно некачествено полагане,**
- **или лоша съвместимост между основната настилка и нанесеното покритие.**

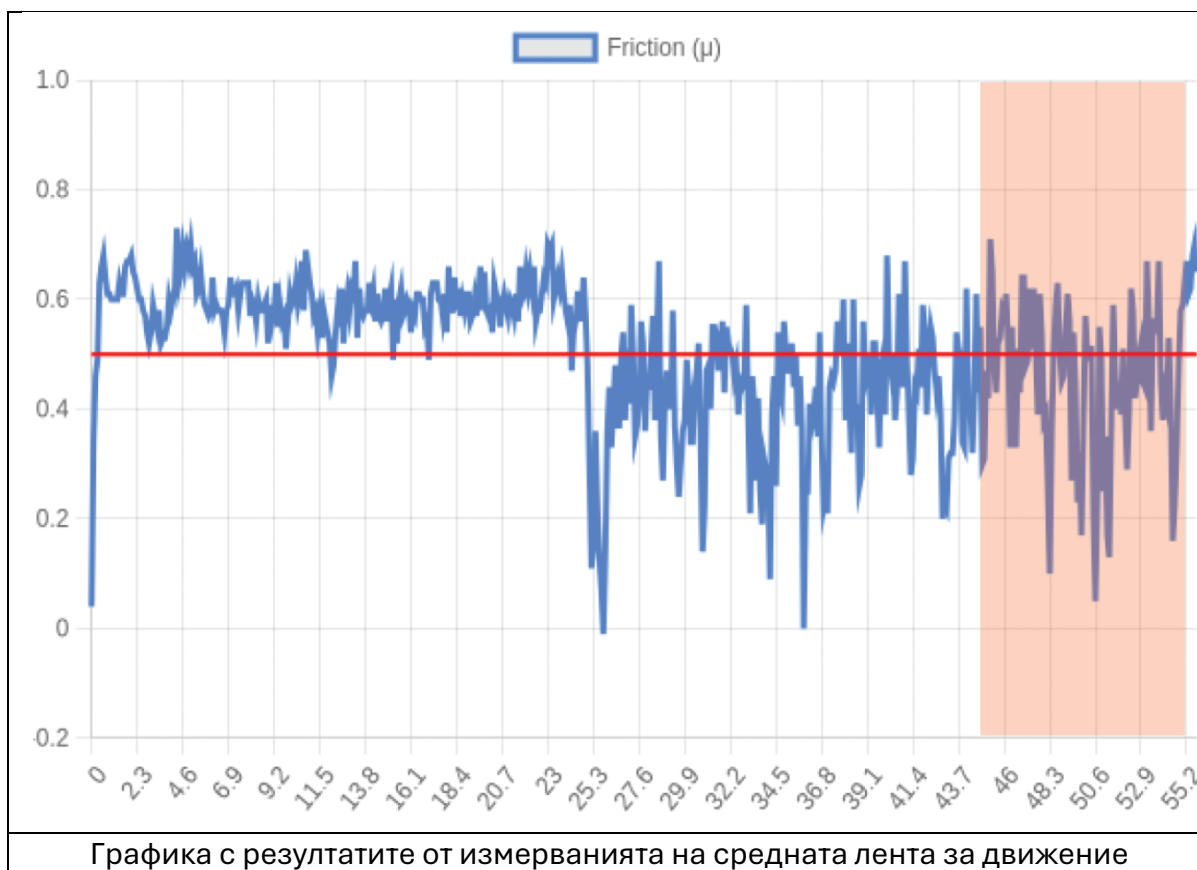
| Measurement Report T2GO | | | |
|---|---|---|---|
| Обобщен доклад на извършеното измерване на средна лента за движение | | | |

Графиката представя измервания на коефициента на сцепление ( $\mu$ ) по **втора лента**, включваща както обикновена асфалтова настилка, така и участък с допълнително положена високофрикционна маркировка (розово оцветената зона). Червената хоризонтална линия при  $\mu = 0.55$  отбелязва границата, приравнена на **SRT 55**, приета като **минимално допустимо сцепление в зони за спиране**.

- **Доминиращите стойности варират между 0.58 – 0.68**, което е в рамките на **добри фрикционни характеристики**, съответстващи на SRT 58–68.
- Наблюдава се **относително стабилна линия** с малки отклонения, които не слизат под граничната стойност.
- Това показва, че базовата настилка е в задоволително техническо състояние.

- **Изразена и рязка нестабилност на стойностите**, с множество измервания **под границата от 0.55** и в някои случаи дори **близки до 0.45**.
- Резултатите са **по-лоши от тези в обикновения асфалтов участък**, което е в пълно противоречие с функцията на специализираната маркировка.
- Последните няколко метра от участъка показват **частично възстановяване**, но с все още висока вариабилност и без трайно установен подобрен фрикционен профил.

Резултатите от втората лента потвърждават **неспособността на маркировката да осигури по-високо сцепление** в зоната за спиране. Дори повече – при част от измерванията е налице **влошаване спрямо основната настилка**. Това буди съмнение за:

- **Технологичен дефект при полагане**
- **Неоднородност на материала**

- Или **неправилна подготовка на основата преди нанасяне**

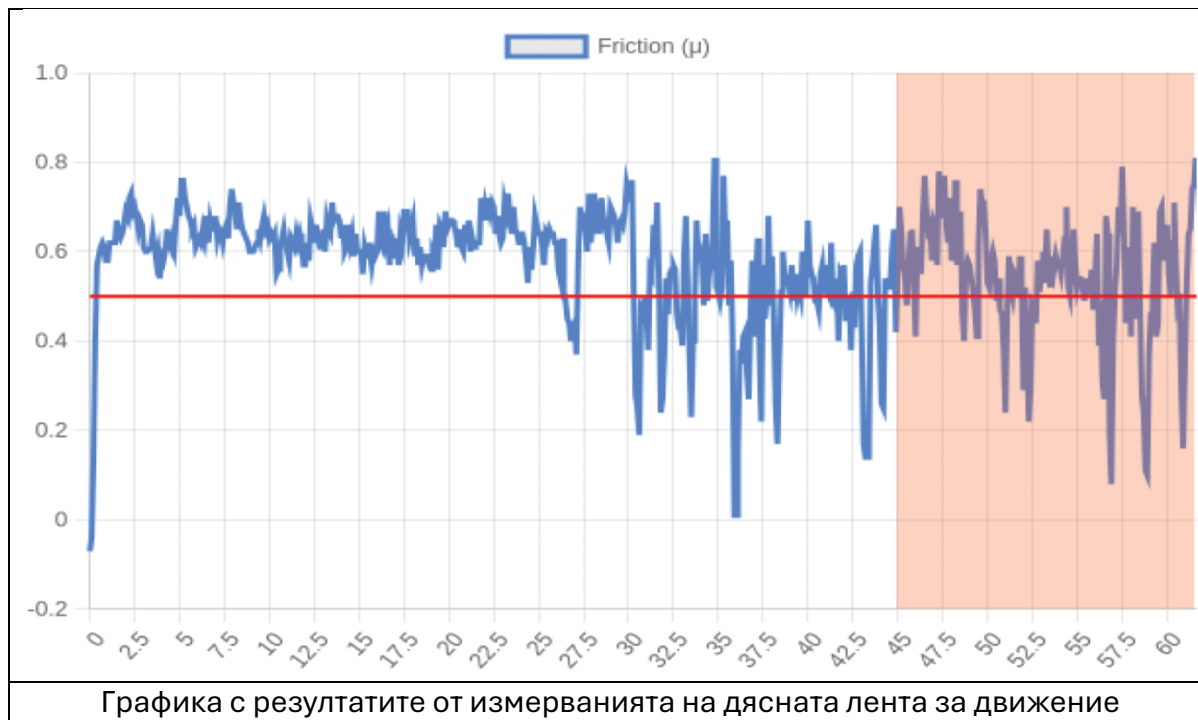
- Дясна лента за движение

Графиката илюстрира стойностите на коефициента на сцепление ( $\mu$ ) за **третата лента**, включваща стандартна асфалтова настилка и участък с положена високофрикционна маркировка (обозначена в розово). Червената линия при  $\mu = 0.55$  показва минималната граница, съответстваща на **SRT 55**, приета като **праг за допустима безопасност при мокри условия**.

- Данните показват **стабилно сцепление** със стойности между **0.60 и 0.70**, с минимални колебания.
- Това съответства на **SRT 60–70**, което е показател за **добро първоначално състояние на настилка**.
- Настилка изглежда добре уплътнена и равномерна като текстура.

- В тази зона се наблюдава **осезаемо влошаване на фрикционните характеристики**.

- Значителна част от стойностите са **под границата от 0.55**, включително **многократни спадове до около 0.45** и **под нея**, което съответства на **SRT 45–50 – ниво, считащо се за опасно** при спиране в мокри условия.
- Вариабилността на данните е повишена, което свидетелства за **нееднакъв ефект от нанесената маркировка** по дължина.

И при трета лента се потвърждава общата тенденция: **зоната с маркировка не подобрява, а влошава сцеплението** в сравнение с останалата част от настилка. Това окончателно затвърждава съмнението, че използваният продукт или технология на полагане:

- **не отговарят на изискванията за високофрикционни покрития**, или
- са **неправилно приложени**, без нужната подготовка на основата и контрол на дебелината/грапавостта.
