## ДОКЛАД

Целенасочена инспекция по пътна безопасност на път II-13 в Участък с концентрация на ПТП от км 65+440 до км 66+200

Окончателен доклад

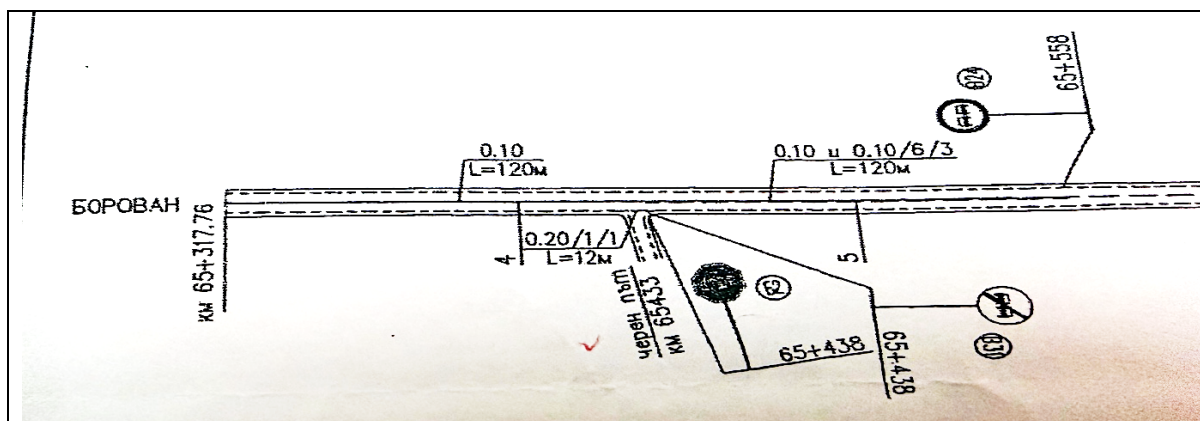
Извадка от ППОБД (стар проект) отразяващ наличието на ПЗ Б2 при км 65+438, ПЗ В31 при км 65+438 и от противоположната страна ПЗ В24 при км 65+558. Нито едни от тези знаци понастоящем не е поставен в обхвата на пътя.

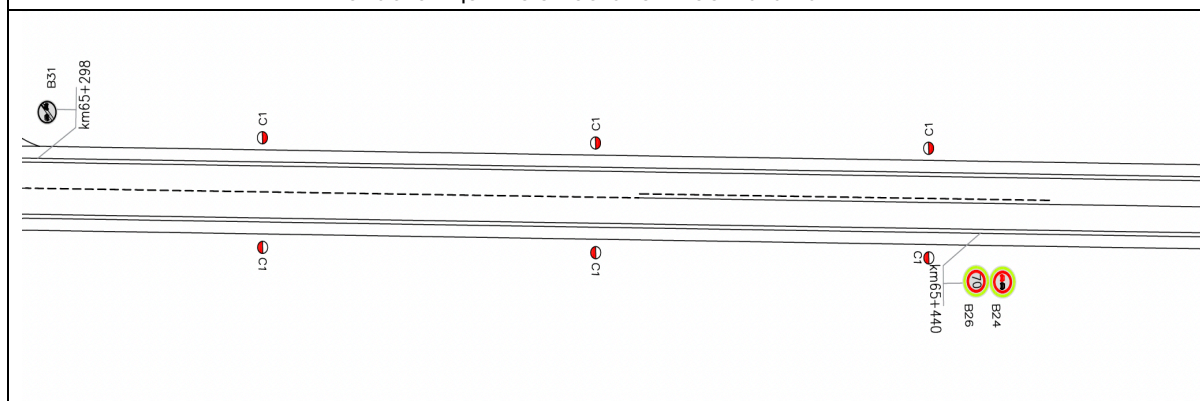
Извадка от ППОБД за УКПТП (нов проект) ПЗ В31 при км 65+298 до ПЗ В24+В26 при км 65+440 (съществува разминаване между реалното местоположение на пътните знаци и местоположението им съобразно ППОБД). Нерегламентираното кръстовище се намира приблизително между второ направляващо стълбче С1 и третото от извадката от ППОБД при посока на движение от с. Борован към гр. Кнежа.

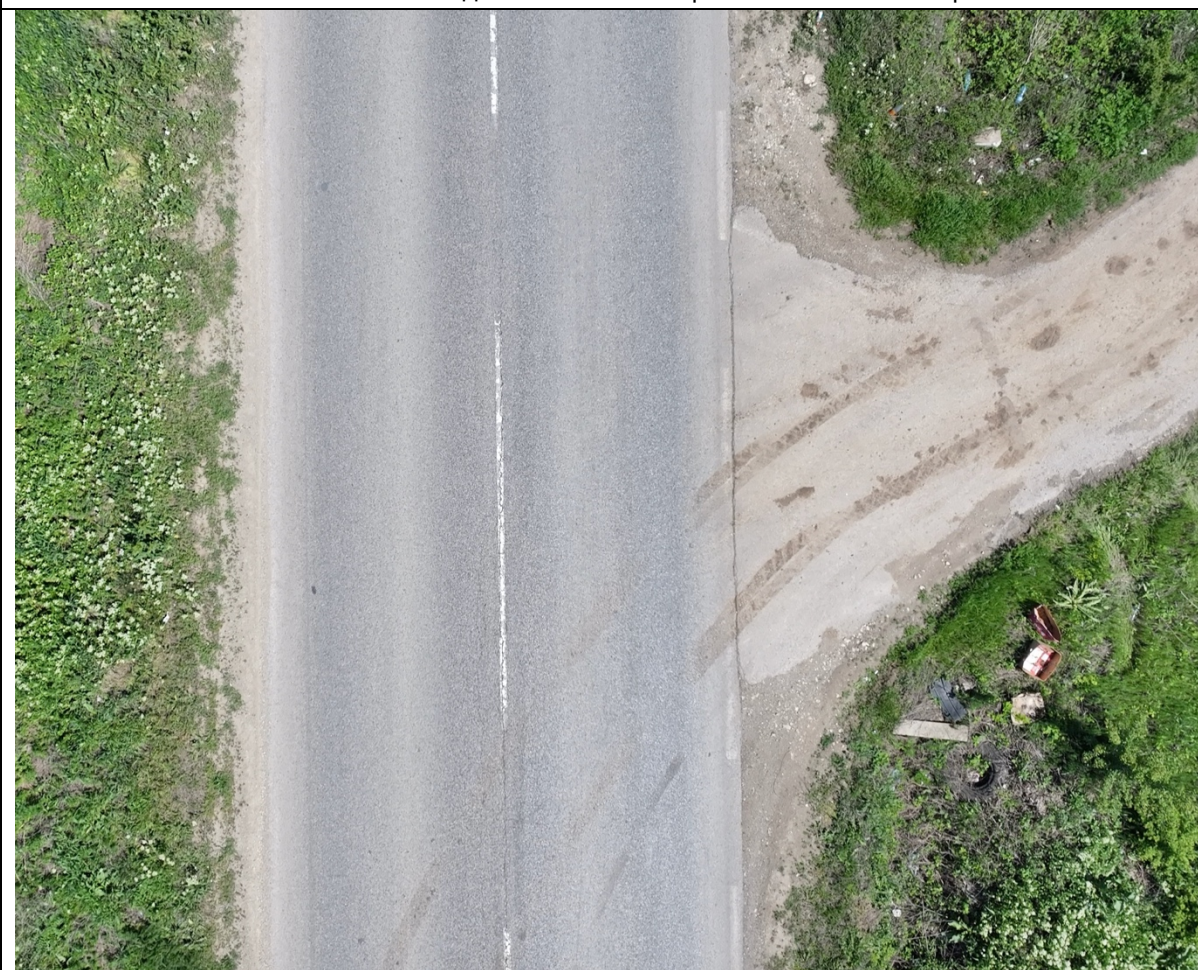
Състояние на нерегламентирано кръстовище между път II-13 и селскостопански-черен път при км 65+717. Извадка от заснемане извършено от ЕЦТП по метода remote sensing

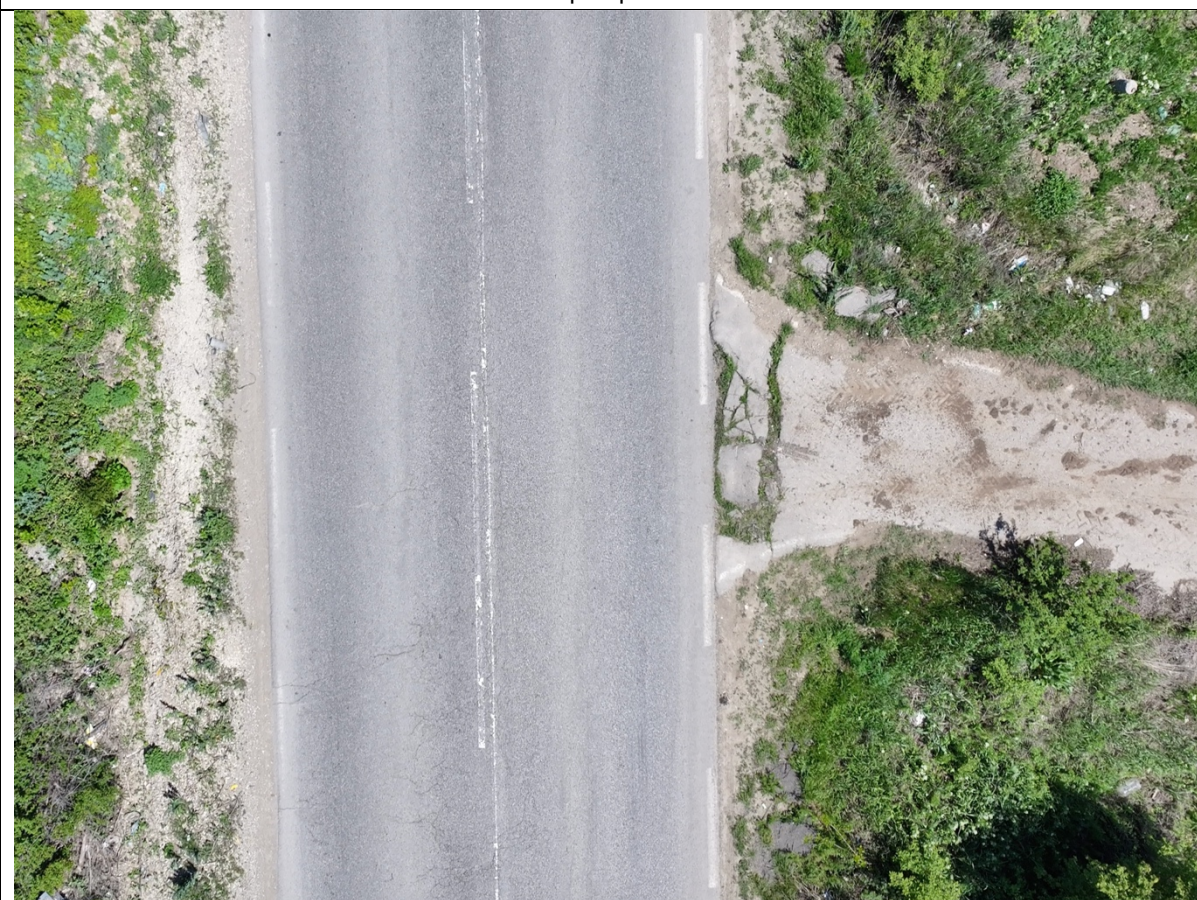
Нерегламентирано включване при км 65+824. Извадка от заснемане по метода remote sensing през май 2025 г. извършено от екип на ЕЦТП

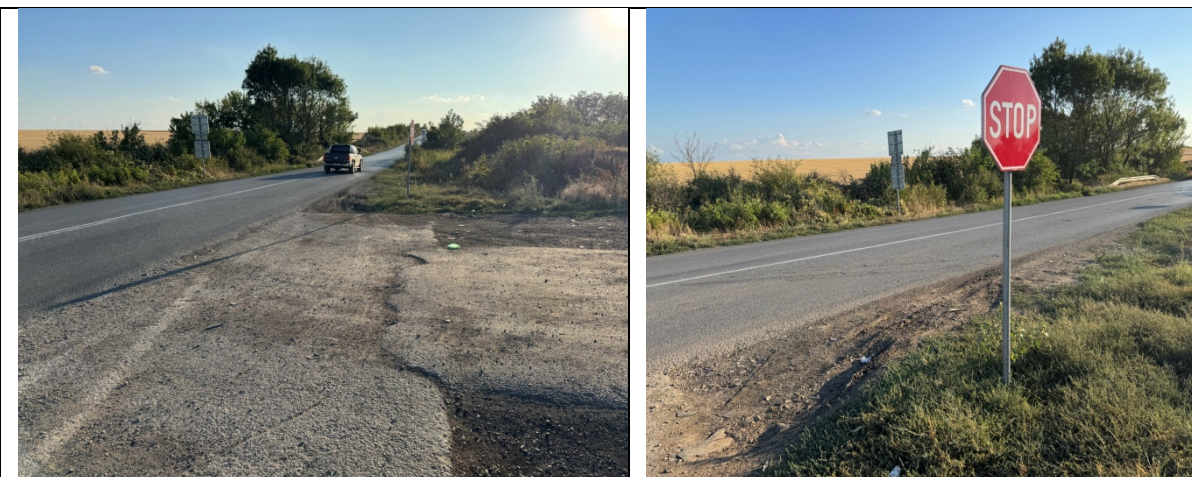
Констатира се наличието на асфалтово покритие при отбивка за селскостопанския/горския път и наличието на пътен знак Б2 вляво в посока от гр. Бяла Слатина към гр. Кнежа.  
Липсват А26

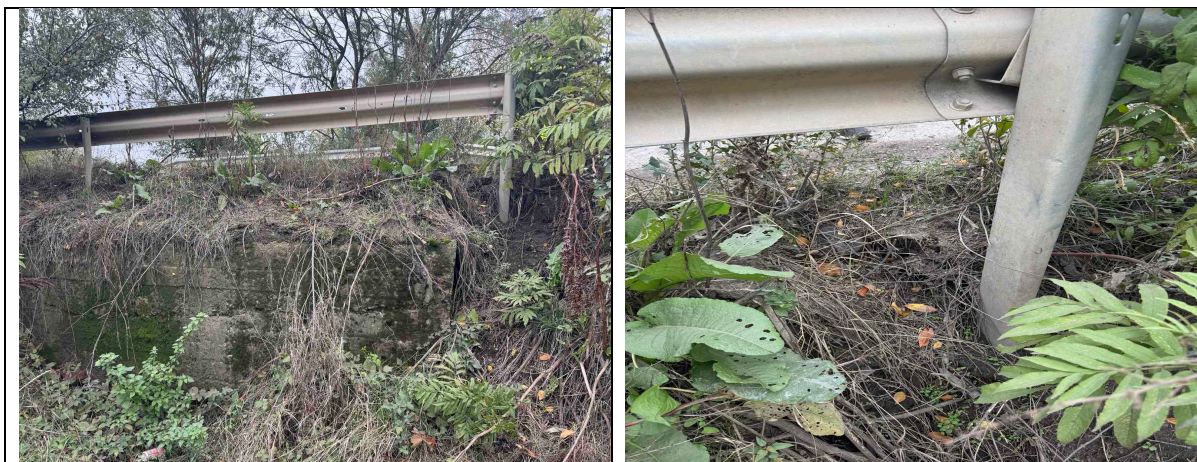
Състояние на ОСП над водостока (северната от южната страна)

По бетоновите устои на водостока са налице дълбоки каверни, пукнатини и кухини под основата, свидетелстващи за активен ерозионен процес. В долната част се наблюдават отвори, през които водата е започнала да подкопава устоите и основата на конструкцията. От горната страна е видно отлепване и разрушаване на асфалтовия пласт, което сочи липса или разрушаване на хидроизолационния слой между настилка и съоръжението.

Необходимо е незабавно почистване на растителността и отпадъците в зоната на водостока, възстановяване на неговата проводимост и извършване на конструктивно обследване от инженер-конструктор с цел определяне степента на подкопаване и необходимите укрепителни мерки. Препоръчва се инжектиране и бетониране на каверните, възстановяване на настилка с полагане на нов износващ пласт и хидроизолация, както и подмяна или укрепване на ограничителната система. Необходимо е да се изгради ерозионна защита при входа и изхода на водостока и да се поставят временни предупредителни знаци до отстраняване на риска.

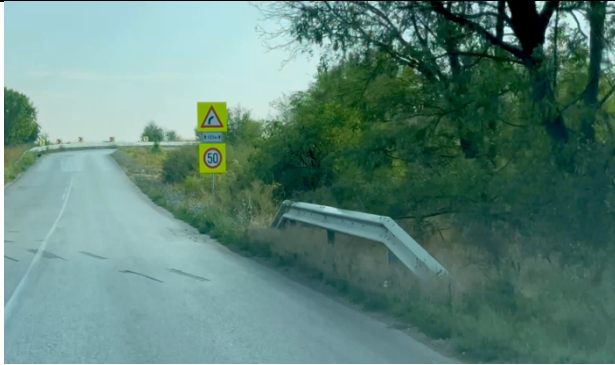
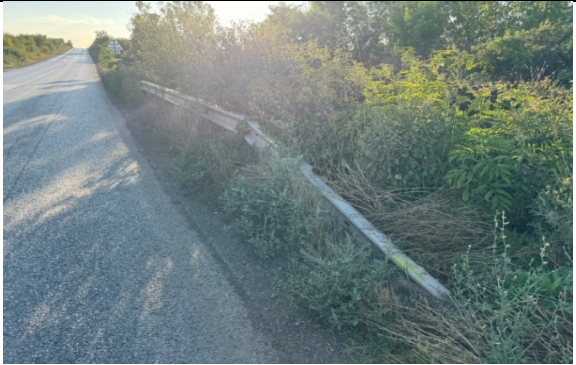
| <p>Пример за почистване на растителността зад ОСП - дясно платно с посока на движение (гр. Бяла Слатина → гр. Кнежа)</p> | <p>Пример за почистване на растителността зад ОСП - ляво платно с посока на движение (гр. Кнежа ← гр. Бяла Слатина)</p> |

В участъците където има ограничителни системи за пътища се чисти до началото на ОСП-то, а назад и под него изобщо не се е полагало усилие да бъдат премахнати храстите и тревата. Това създава редица проблеми, като единият от тях вече беше споменат по отношение на отвеждането на водата от платното за движение. Високата трева и храсти, също така закриват ОСП-то и спомагат за разрушаването на неговата конструктивна цялост. От високите треви и храстите се закриват и светлоотразителните елементи С14.1. На някои места самите елементи С14.1 напълно липсват.

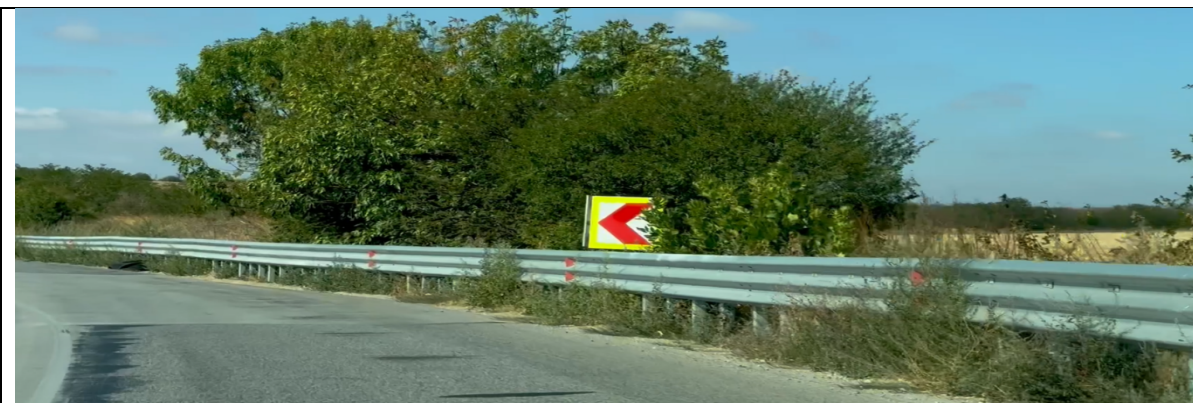
ОСП в кривата в посока от гр. Кнежа към гр. Бяла Слатина, където е ясно видимо, че растителността не е почиствана след ръба на настилка

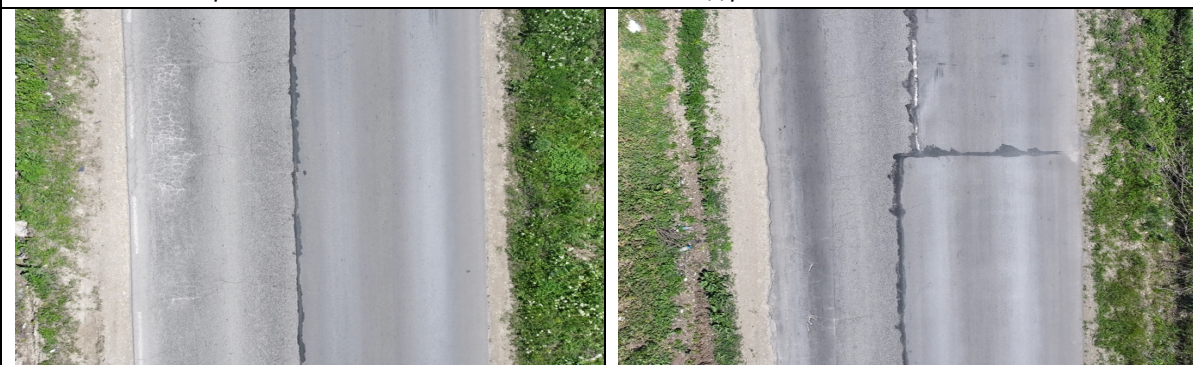
Състояние на ръба на настилка, кадри заснети по метода remote sensing. Заснемането е извършено от екип на ЕЦТП през април 2025 г.

Препоръчително е да се приложи конструктивно разширение за укрепване на ръба (вкл. геомрежа), фрезование и полагане на нов износващ пласт с корекция на напречните наклони; преглед на геометрията на кривата (радиус и суперелев) и използване на SMA/HFST<sup>5</sup> в зоните на високи напречни сили.

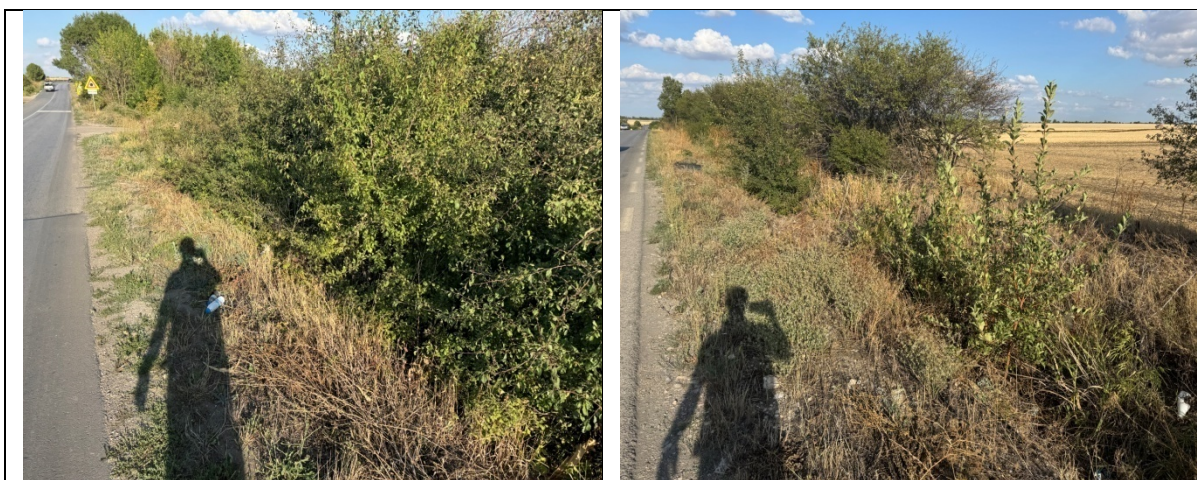
Състояние на откосите в изследвания участък (посока от гр. Бяла Слатина към гр. Кнежа)

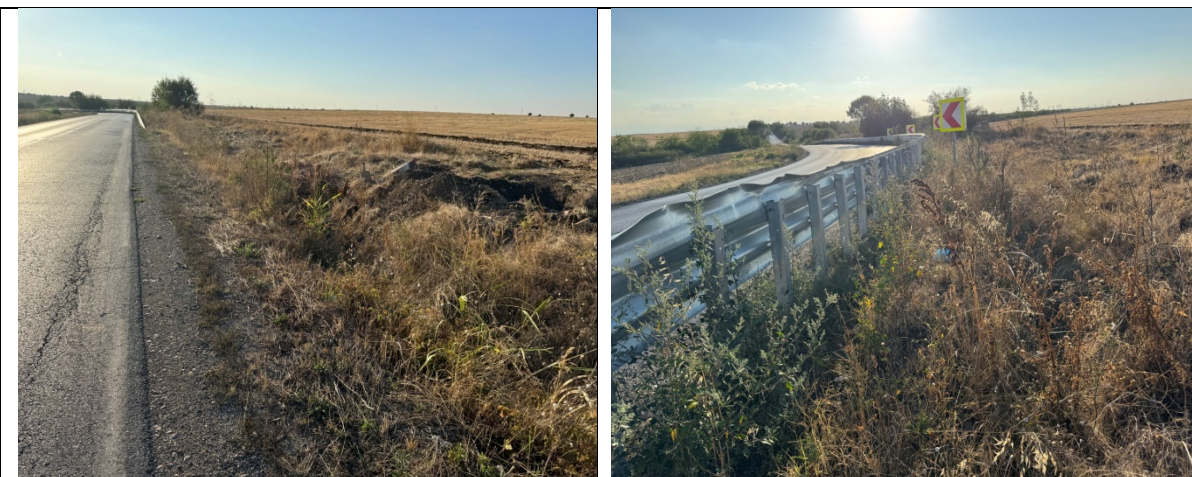
Състояние на откосите в изследвания участък (посока от гр. Кнежа към гр. Бяла Слатина)

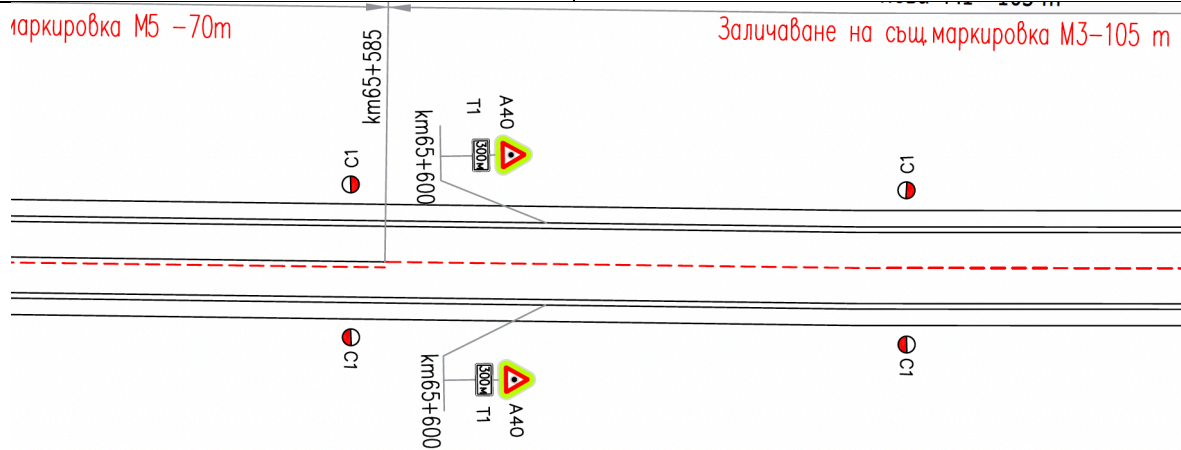
Пътни знаци А40+Т1 (300 т) се намират при км 65+600 съобразно новия проект за ППОБД за УКТПТ. ПЗ А40 – „Внимание! Участък с концентрация на пътнотранспортни произшествия”, който се намира на 300 т преди УКТПТ (дясно), е повреден и деформиран. Класът на обратно светлоотразяване на повърхността на ПЗ А40 отговаря на R3A и R3B, докато табелата Т1 (дясно) покрива изчистванията на RA2. Тук отново се създава дисбаланс по отношение на видимостта към пътните знаци през нощта и при лоши метеорологични условия. На едно и също място трябва да се поставят ПЗ с еднакъв клас на светлоотразителност, за да се гарантира, че участниците в движението ще успеят да видят и разпознаят навреме указанията на всички пътни знаци в обхвата на пътя.

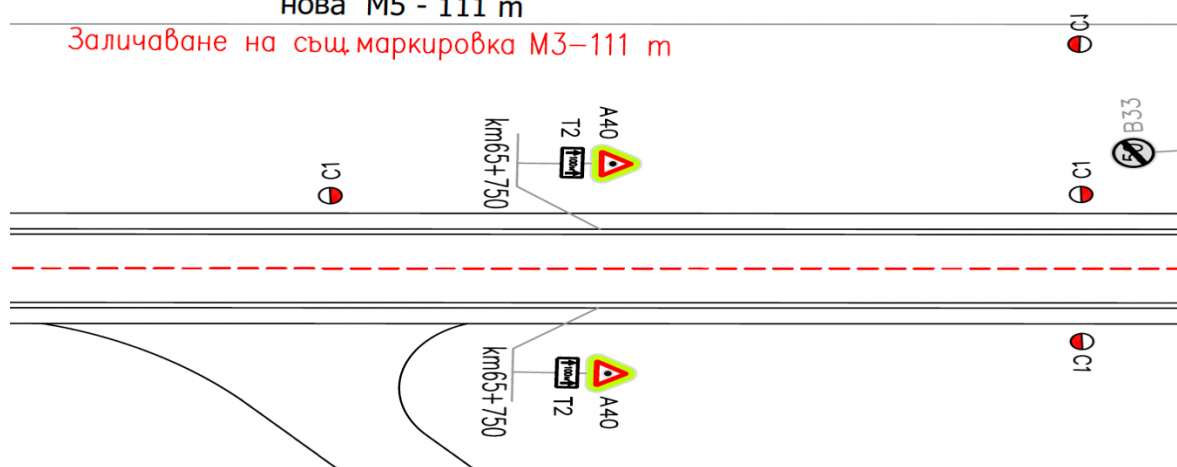
Пътни знаци А40+Т2 (100 m) се намират при км 65+750 съобразно новия проект за ППОБД за УКТПТ. Класът на обратно светлоотразяване на повърхността на ПЗ А40 – „Внимание! Участък с концентрация на пътнотранспортни произшествия” покрива изискванията на R3A и R3B, докато табелата Т2 (дясно) покрива изискванията на RA2. Тук отново се създава дисбаланс по отношение на видимостта към пътните знаци през нощта и при лоши метеорологични условия. На едно и също място трябва да се поставят ПЗ с еднакъв клас на светлоотразителност, за да се гарантира, че участниците в движението ще успеят да видят и разпознаят навреме указанията на всички пътни знаци в обхвата на пътя.

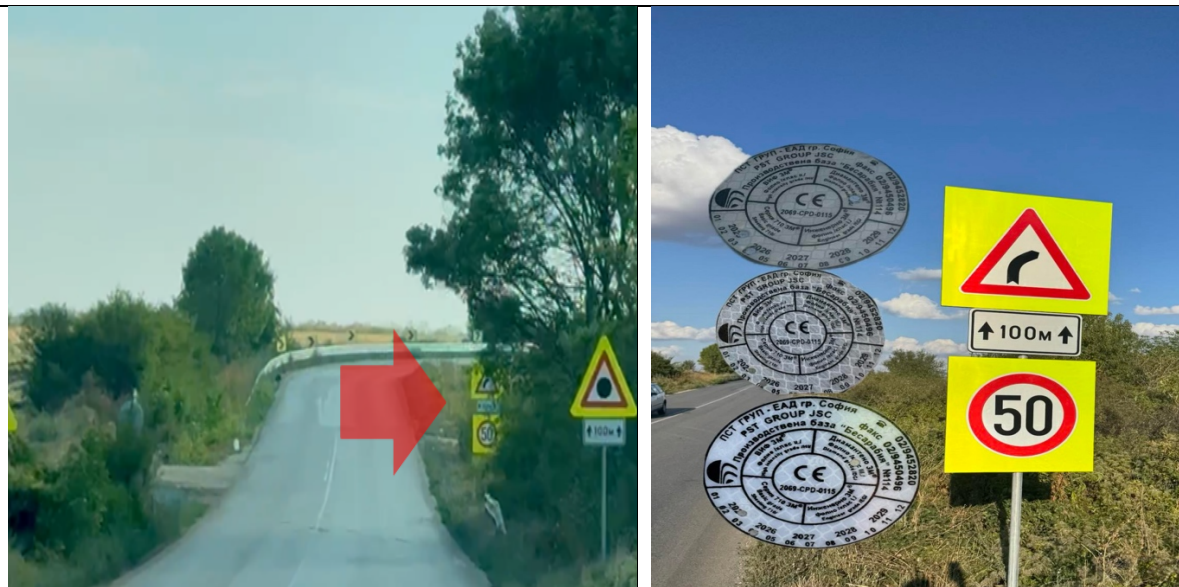
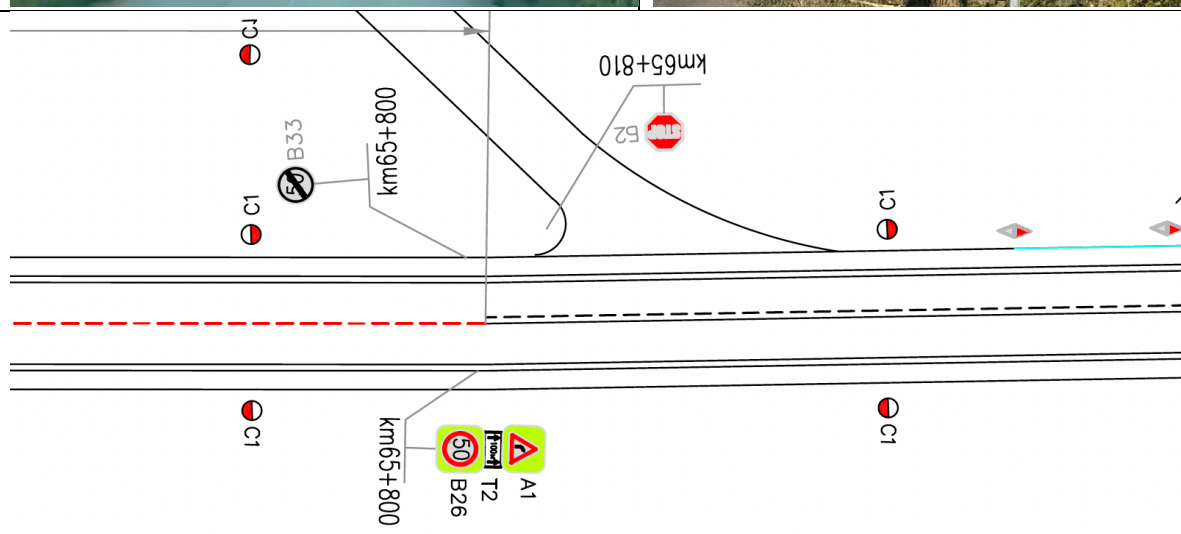
Пътните знаци А1+Т2 (100 m) +В26 (50 км/ч) се намират при км 65+800 съобразно нов проект за ППОБД за УКПТП. Обратното светоотражение на лицевата повърхност на двата пътни знака поставени на допълнителен жлтозелен флуоресцентен фон отговарят на клас R3A и R3B. Допълнителната табела Т2 не е поставена на допълнителен фон и по този начин визуално се губи. Това се засилва допълнително и от обстоятелството, че характеристиките на обратно светлоотражение на лицевата повърхност на Т2 отговаря на RA2.

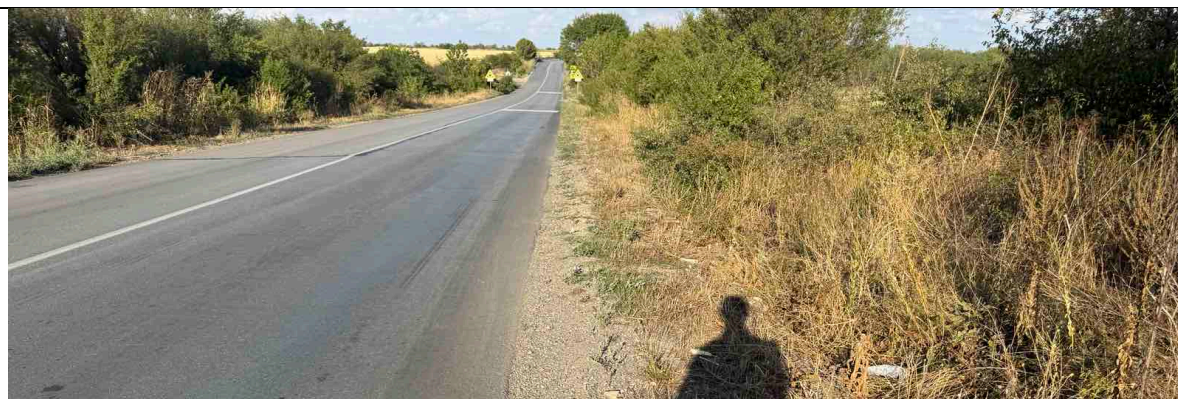
В проекта има предвидено поставянето на направляващи стълбчета С1. По време на инспекцията не се установи наличието на нито едно направляващо стълбче. Дори и след прилагането на мерките за обезопасяване на участъка, макар и да са предвидени в ППОБД за УКПТП (нов проект), такива стълбчета не бяха поставени. Липсата им представлява сериозен дефицит, особено като се има предвид, че няма маркировка за крайна линия на пътя. По този начин за водачите става трудно да се ориентират за границите на пътната лента и на платното за движение през нощта и при лоши метеорологични условия.

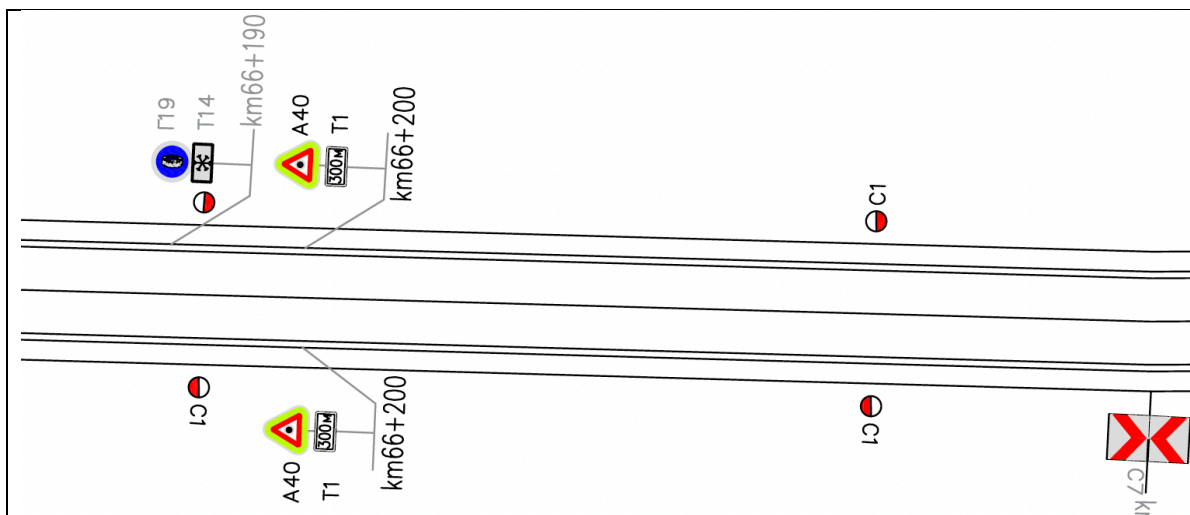
Пътни знаци А40+Т1 (300 m) се намират при км 66+190 от северната страна на платното за движение съобразно новия проект за ППОБД за УКТПТ. ПЗ А40 – „Внимание! Участък с концентрация на пътнотранспортни произшествия“ е с клас на обратно светлоотразяване на повърхността съответстваща на R3A и R3B, докато табелата Т1 (дясно) покрива изчистванията на RA2. Тук отново се създава дисбаланс по отношение на видимостта към пътните знаци през нощта и при лоши метеорологични условия. На едно и също място трябва да се поставят ПЗ с еднакъв клас на светлоотразителност, за да се гарантира, че участниците в движението ще успеят да видят и разпознаят навреме указанията на всички пътни знаци в обхвата на пътя.

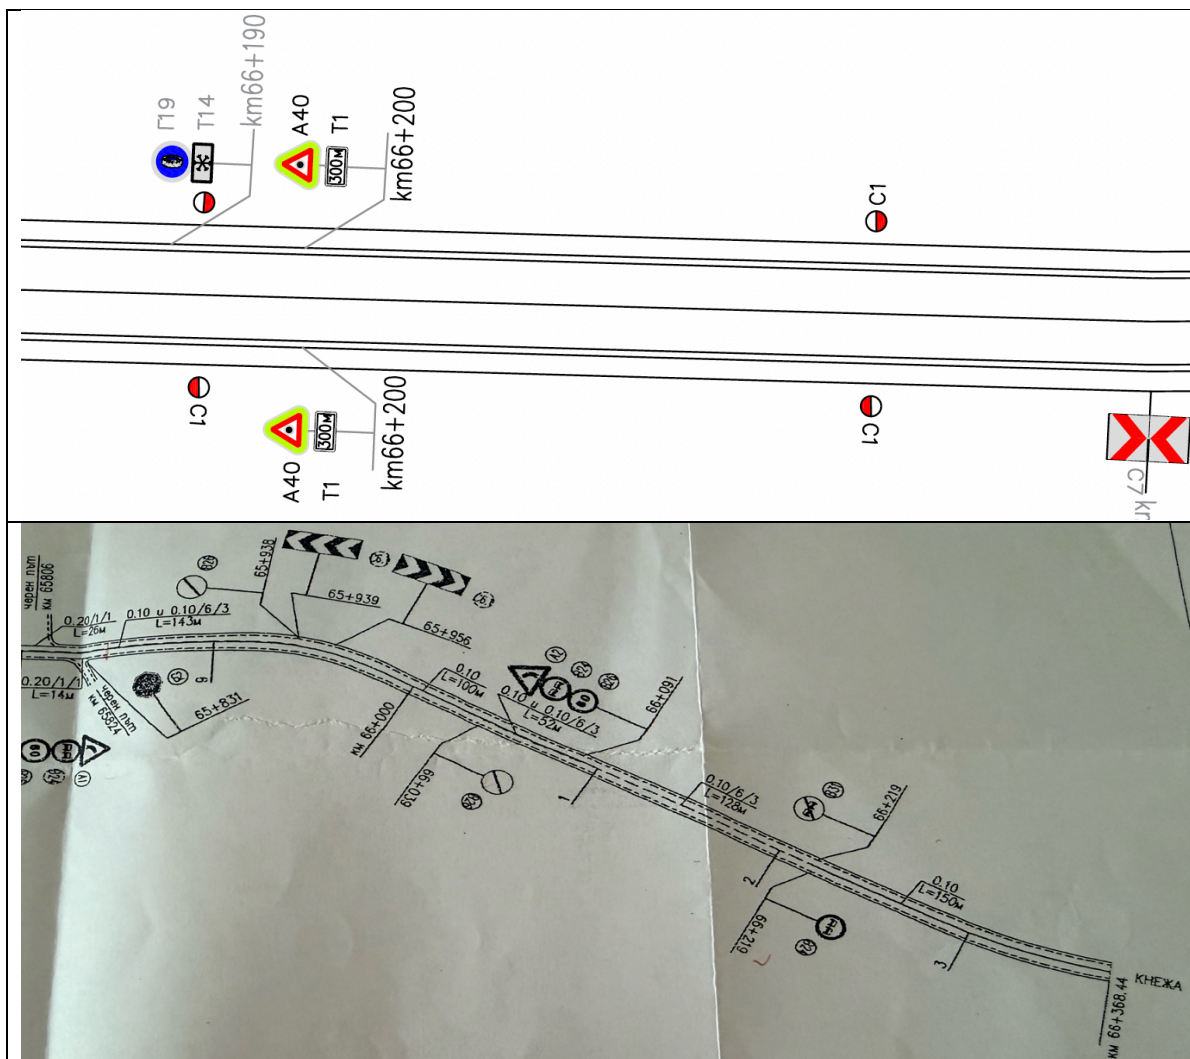
Пътен знак Г19 не може да се използва в комбинация с допълнителната табела Т14, съобразно действащите изисквания на Н-РД-02-21-1-ПЗ. ПЗ Г19 се използва съобразно условията и по реда на чл. 103 от Н-РД-02-21-1-ПЗ. В чл. 190 от Н-РД-02-21-1-ПЗ е определено кога, къде и в комбинация с кои други пътни знаци може да се използва допълнителната табела Т14 „При сняг и зимни условия“.

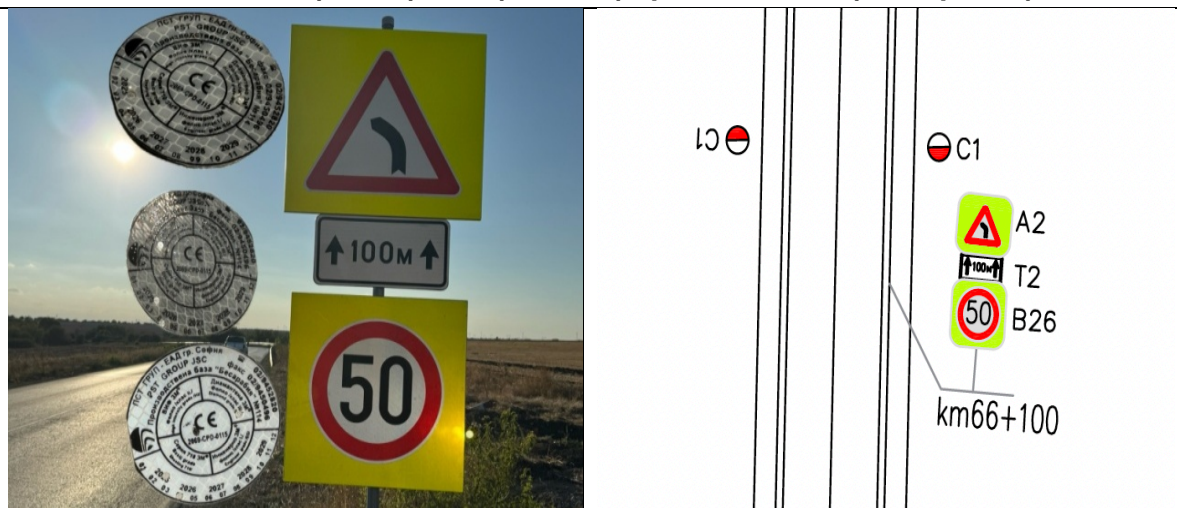
Пътните знаци A1+T2 (100 m) +B26 (50 км/ч) се намират при км 66+100 съобразно нов проект за ППОБД за УКПТП. Обратното светоотражение на лицевата повърхност на двата пътни знака поставени на допълнителен жлтозелен флуоресцентен фон отговарят на клас R3A и R3B. Допълнителната табела T2 не е поставена на допълнителен фон и по този начин визуално се губи. Това се засилва допълнително и от обстоятелството, че характеристиките на обратно светлоотражение на лицевата повърхност на T2 отговаря на RA2.

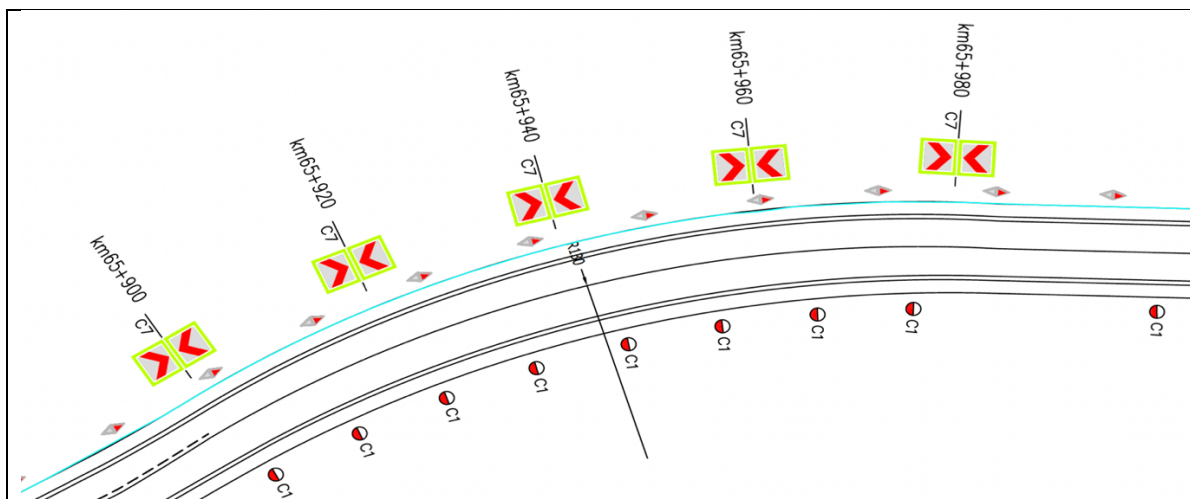
Светлоотразителните характеристики на лицевата страна на табелите с направляващи стрелки C7 при км 65+980 (960, 940, 920, 900) -нов проект, отговарят клас на светлоотразяване R3A и R3B.

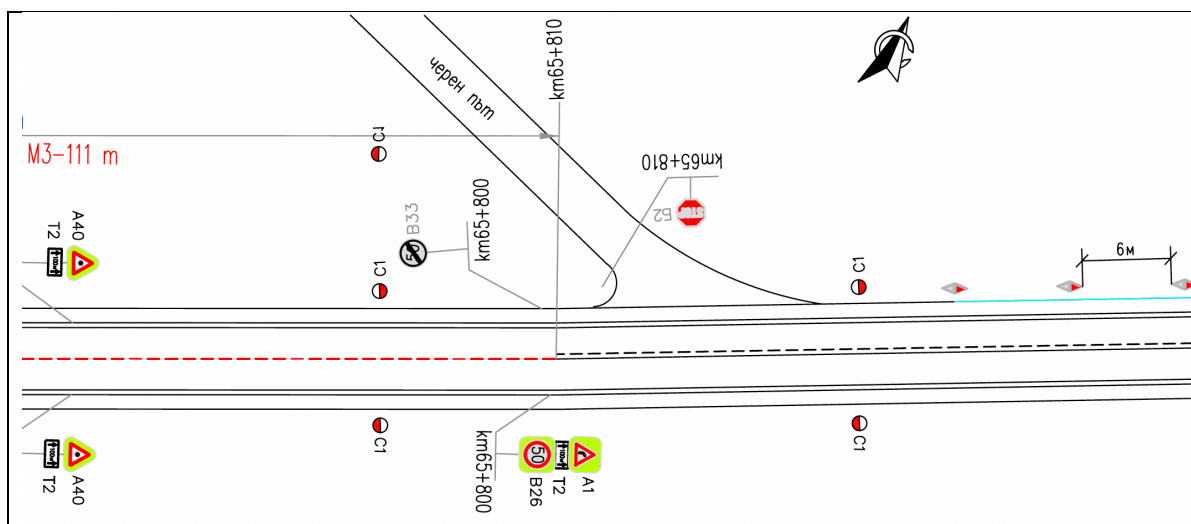
Пътен знак Б2 се намира на км 65+796 спрямо стар проект и при км 65+810 спрямо нов проект. Разликата е 14 m на единия проект спрямо другия. Необходимо е да се уточни на какво се дължи това разминаване.

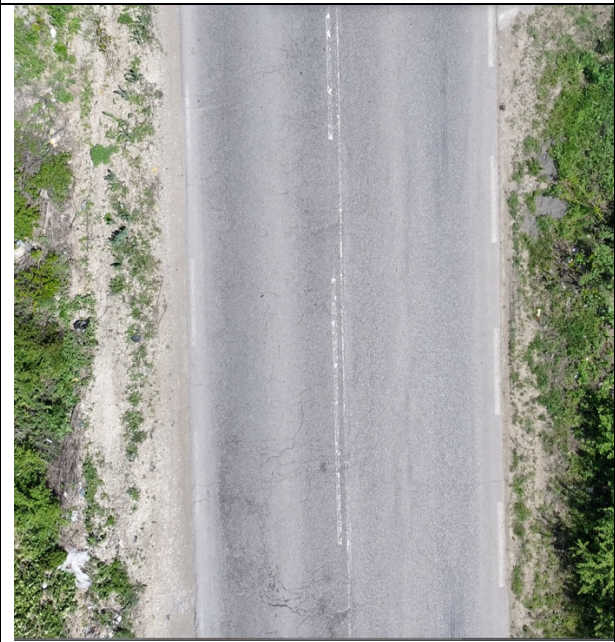
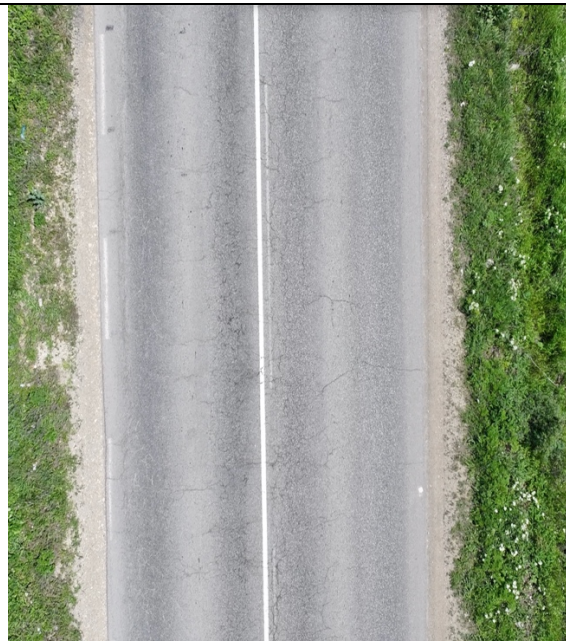
| <p>Състояние на пътната маркировка към м. май 2025 преди обезопасяването на УКПТП – кадри заснети по метода remote sensing</p> | <p>Състояние на пътната маркировка към м. май 2025 преди обезопасяването на УКПТП – кадри заснети по метода remote sensing</p> |

При извършения оглед на място се установи, че осевата линия М1, М3 и М5 е положена през месец август 2025 г., но изпълнението ѝ не отговаря на нормативните изисквания за натоварени второкласни пътища с интензивност над 4000 МПС/ден. Използвана е акрилна боя, която не е допустима за такъв клас път, поради недостатъчна устойчивост на износване и намалена трайност при висока интензивност на трафика.

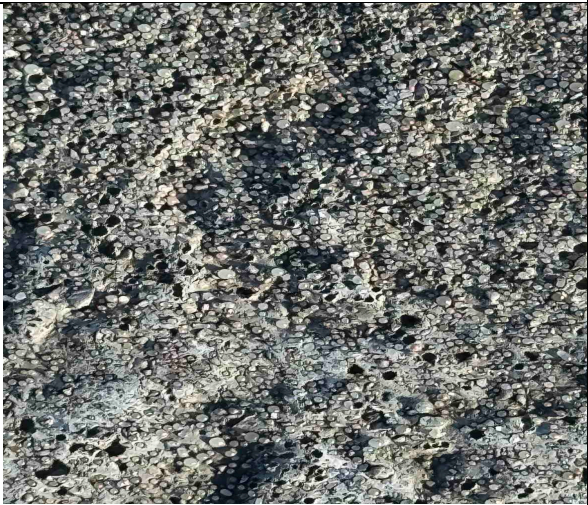
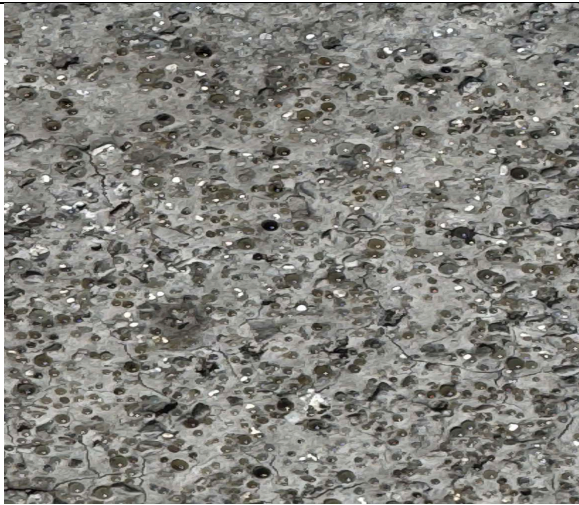
| Състояние на пътната маркировка към 10 август 2025 г. | Състояние на пътната маркировка към 10 август 2025 г. |

При изследването по метода remote sensing се констатира, че **осевата линия е частично запазена, но силно избледняла**, с множество прекъсвания по дължината и липса на ясно очертание. Маркировъчният слой е с **понижена ретрорефлексия**, а на места напълно липсва видима маркировъчна лента. Това показва **значително износване на повърхностния филм и загуба на микросферите (стъклените перли)**, които осигуряват нощна видимост. Същото се потвърждава и от близките снимки, които да направени на 26 Май 2025 г.

След полагането на новия слой пътна маркировка продължават да се наблюдават **съществени дефекти**, свързани с **качеството на изпълнение и технологията на полагане**. В редица участъци се установява **загуба на стъклени перли**, което е пряк показател за **неправилно нанасяне или несъответствие с технологичните изисквания**.

Вероятната причина за това е **неправилно съотношение между количеството боя и стъклените перли**, при което **слоят боя е прекалено тънък**, а дебелината му не позволява достатъчно вграждане на перлите. Вследствие на това се наблюдава **повърхностно разслояване и разрушаване на горния филм**, което допълнително ускорява процеса на загуба на перли и намаляване на ретрорефлексията.

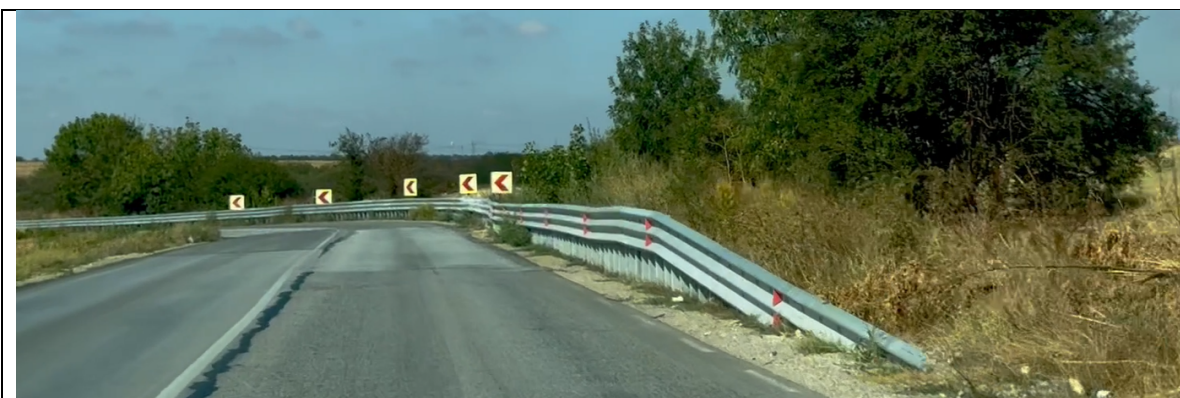
Начален елемент на ограничителна система за пътища при км 66+010 (посока на движение от гр. Кнежа към гр. Бяла Слатина) преди предпазната ограда, който не отговаря на изискванията на т. 2. 2. „Изпълнение на начални и крайни елементи на ограничителни системи за пътища“ към Н-РД-02-20-1-ОСП. Следва да бъде заменен с единичен терминал.

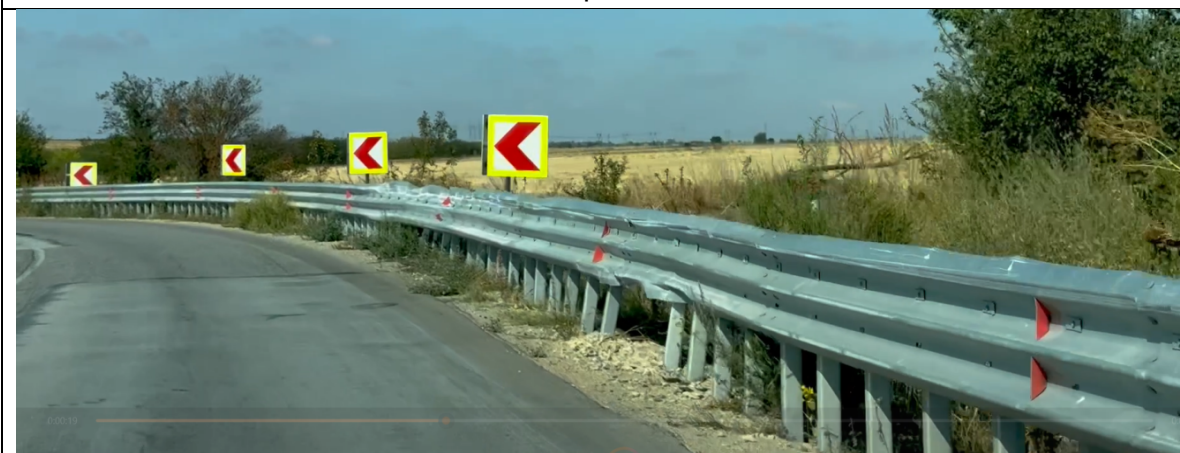
Увредено ОСП вследствие на ПТП, което се намира вдясно на лявата крива с посока на движение от гр. Кнежа към гр. Бяла Слатина.

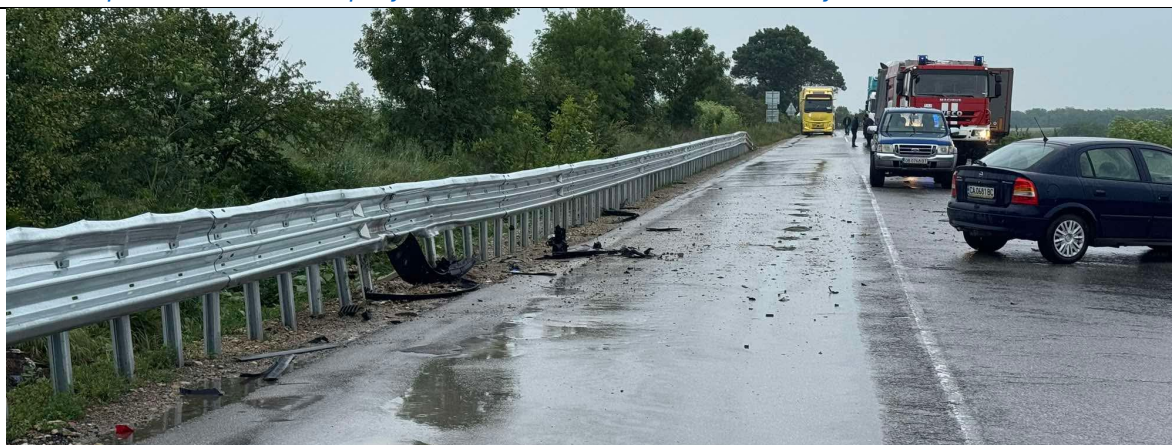
Снимка отразяваща текущото състояние на ОСП-то на 25.05.2025 г. в зоната на участъка с концентрация на ПТП.

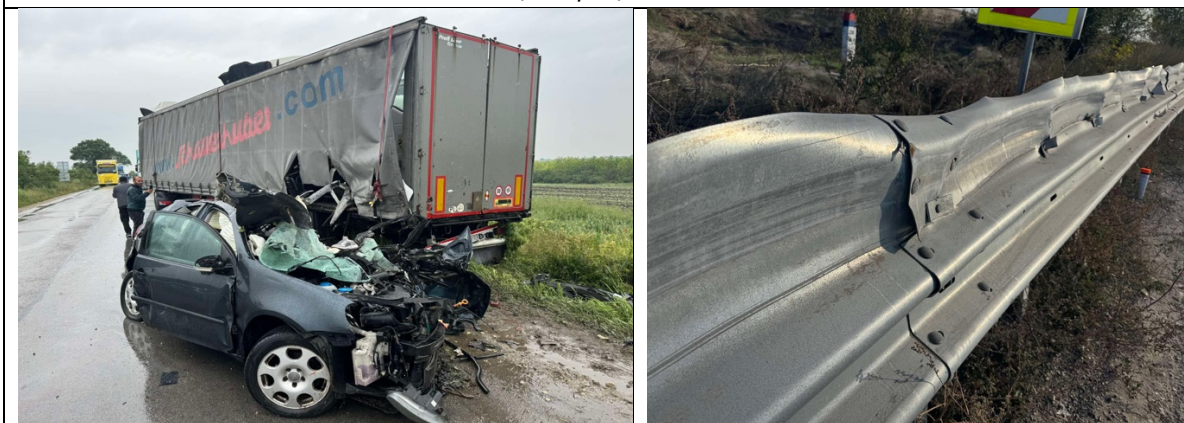
Състояние на лек автомобил участвал в тежко ПТП при км 65+920, който е бил притиснат към ОСП-то от ремаркетто на насрещно движещият се тежкотоварен автомобил пътуващ по направлението от гр. Бяла Слатина към гр. Кнежа. Пътният инцидент е завършил с трима ранени.

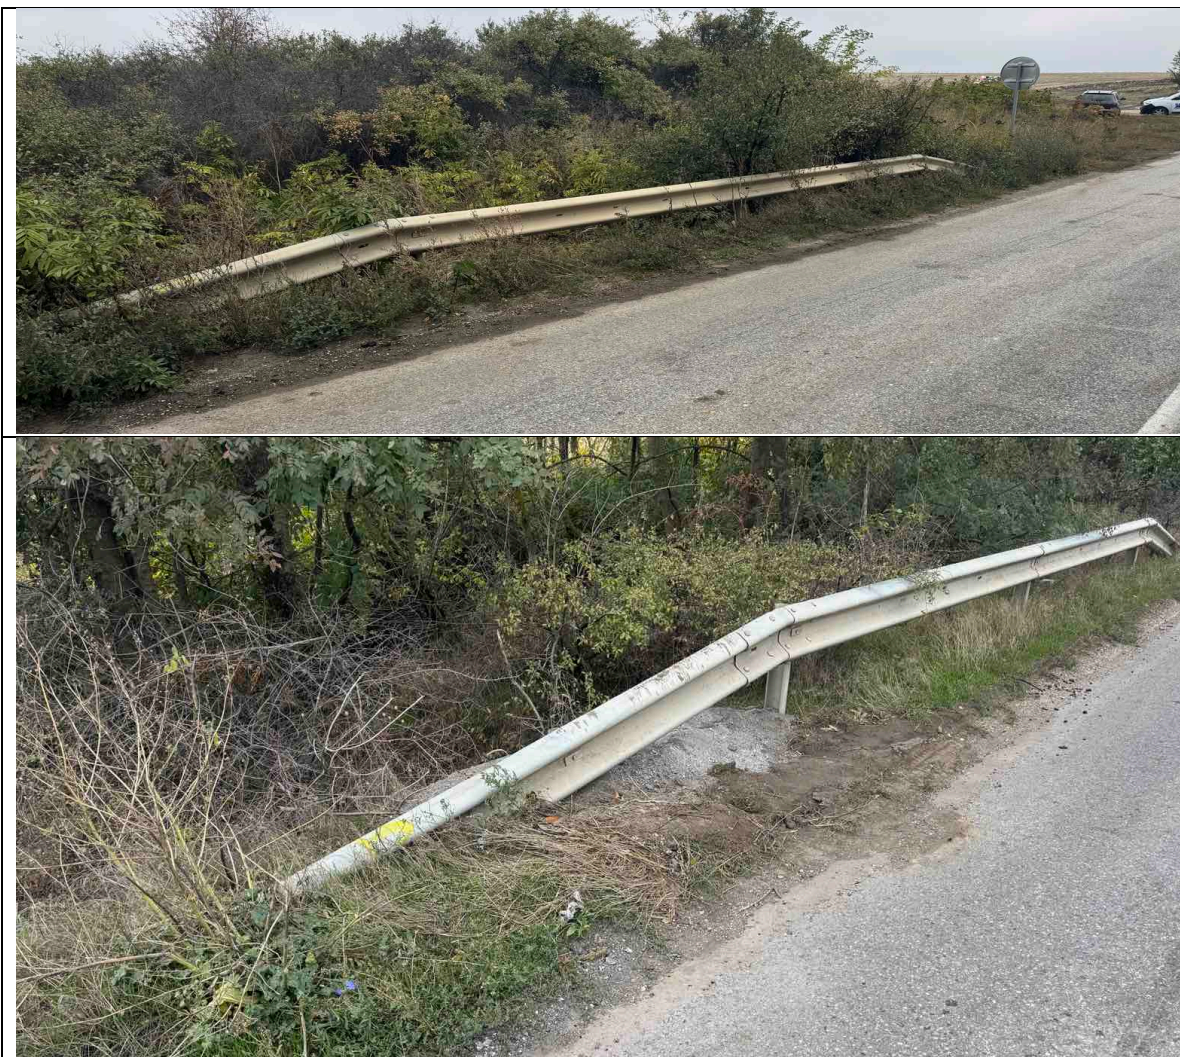
*Състояние на ОСП от двете страни на водосток належащ се при км 65+770*

При ОСП-то поставено над водостока належащ се при км 65+770 (нов проект) е нестабилно поради ерозията, която се наблюдава в зоната на върховната част на водостока. Необходимо е да се излеят тротоарни блокове (шапка) като превантивна мярка срещу разрушаването и пропадането на платното за движение и след това да се възстанови ограничителната система за пътища.

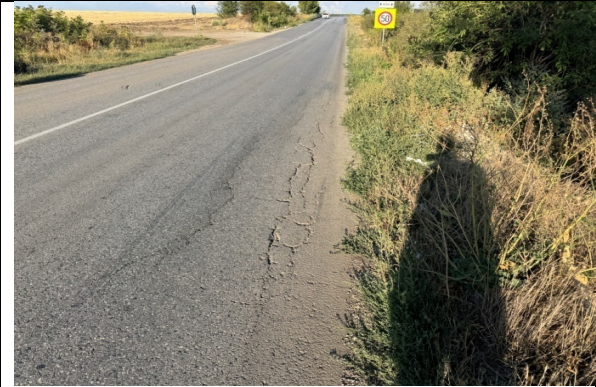
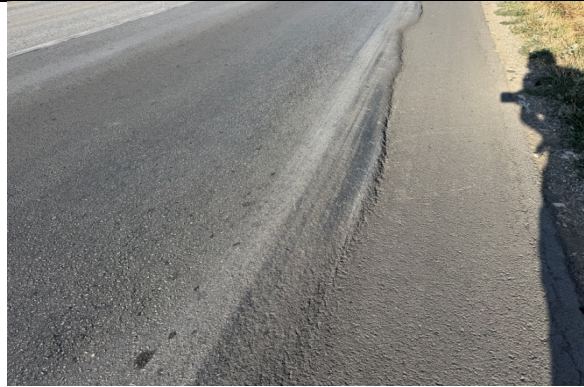
Покритието е в **напреднал етап на функционална деградация** с локални конструктивни дефекти. Наблюдават се изразени **надлъжни пукнатини** (по оста и в зоната на ръба – границата на платното за движение), участъци с **коловози и странично изтласкване (shoving)**, **разкъсани ивици по ръба** с пропадане към банкета, както и множество **кръпки** с различна възраст и качество. Повърхностният слой е **излъскан** на места (особено в кривите и в колесните пътеки - коловозите), а в отделни зони е налице **битумен „филм“/феттинг**, което съществено намалява микротекстурата и сцеплението. В някои зони се наблюдава **диференциално слягане**, което формира напречни „стъпала“ и надлъжни вълни.

Основните причини са комбинация от **възрастово стареене на свързващия материал**, **инфилтрация на вода** през пукнатини и слаб дренаж, **недостатъчна носимост на банкета** (водеща до ръбови деформации), и **тежкотоварен/селскостопански трафик**, който ускорява коловозообразуването и смачкването на тънките слоеве. В кривите вероятно се добавя и **неравномерна суперелевция/напречен наклон**, което задържа вода към вътрешния ръб и допълнително понижава сцеплението. Сянката от растителността поддържа влага, забавя изсушаването и подпомага **полиране на износващия слой**.

| Ясно видима надлъжно пукнатина | Некачествен асфалт при една от кръпките |

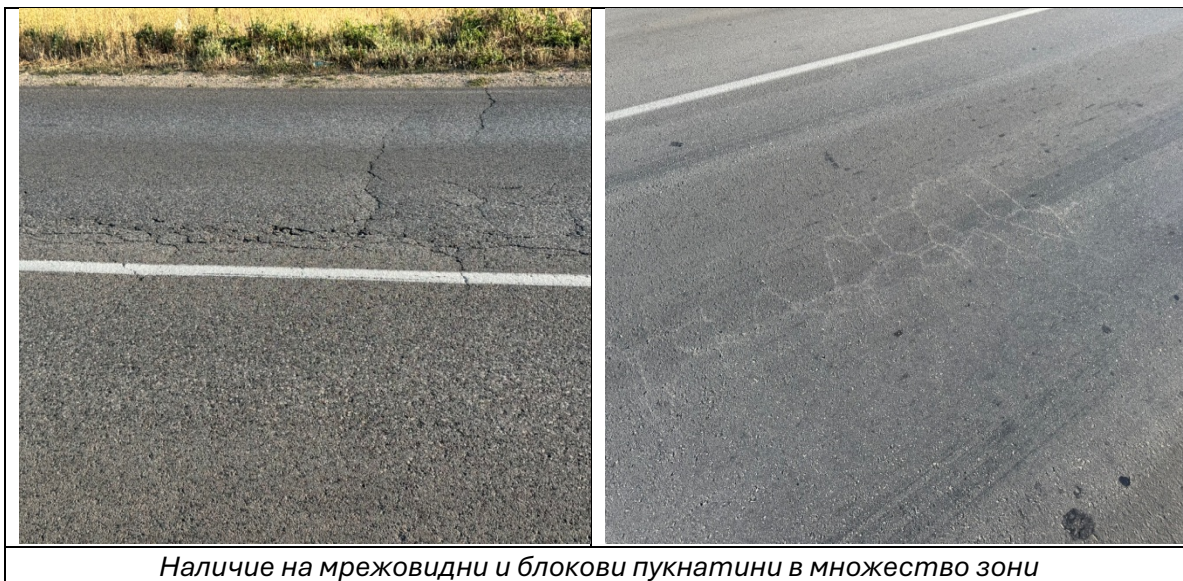
Наличие на мрежовидни и блокови пукнатини в множество зони

**Краткосрочно/ средносрочно (рехабилитация):** профилиращо **фрезование за изваждане на коловозите** и нивелиране, полагане на **изравнителен слой** (AC 16/AC 22) и **нов износващ пласт** (SMA/AC 11) с изисквана макротекстура; **високофрикционна обработка** в опасната крива; конструктивно **укрепване/ разширение на банкета**; корекция на **напречните наклони/ суперелевцията** в участъците с водозадържане. При доказан недостиг на носимост – **локално подсилване** (армировка/ геомрежа, по-дебели слоеве).
