## ДОКЛАД

Целенасочена инспекция по пътна безопасност на път II-13 в Участък с концентрация на ПТП от км 65+440 до км 66+200

Окончателен доклад

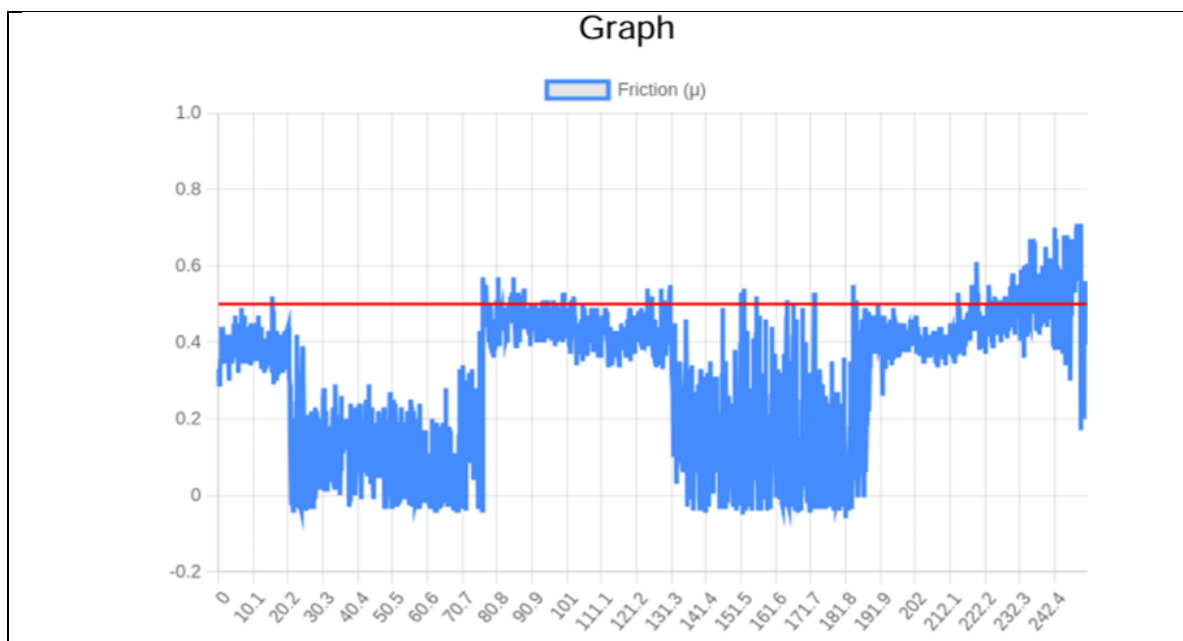
Графиката от измерването ясно очертава обширни участъци със стойности  $\mu$  в диапазона 0.20–0.30, както и дълбоки локални спадове до около 0.0, при които сцеплението е практически загубено. Такава неравномерна и ниска макротекстура води до рязко увеличаване на спирачния път при мокра настилка – при  $\mu = 0.30$  спирачният път е приблизително с 40–45 % по-дълъг спрямо референтното  $\mu = 0.55$ , а в зоните с  $\mu \approx 0.20$  спирачният път може да стане около 2.5 пъти по-дълъг. Това създава висок риск от поднасяне, странични удари и излизане извън платното, особено в участъците с криви и при движение в тъмната част на денонощието или по време на дъжд.

Необходимите дългосрочни мерки включват фрезование на износващия пласт или тънкослойна високофрикционна обработка (HFST) с цел възстановяване на макротекстурата, хомогенизиране на горния пласт и осигуряване на устойчиво сцепление по цялата ширина на платното. След извършване на тези дейности трябва да се направят повторни измервания, които да потвърдят постигане на изискваното  $\mu \geq 0.55$  без локални „дупки“ по дължината.
