ДОКЛАД

Относно: Извършена проверка на ограничителните системи в обхвата на АМ „Тракия“ между км 160+000 до км 208+000 и установени нередности

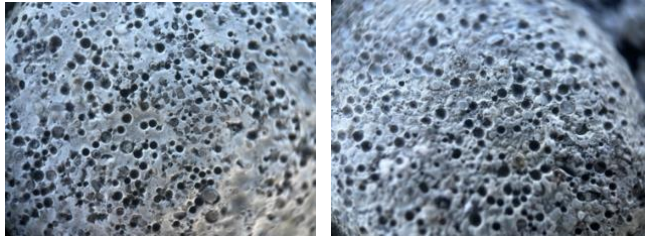
Пътно маркировка: въпреки всички подавани от нас над 20 сигнала до момента не са предприети никакви мерки по отстраняване на дефектите констатирани от нас веднага след полагането на маркировката. На места се наблюдава загуба на светлоотразителни перли до над 70%, а коефициентът на обратно светлотражение е в пъти под минималната норма.

<p>Пример за състоянието на светлоотразителните перли в участъка между км 160+000 до км 180+000, южно платно – посока гр. Бургас</p>	<p>Измерване с рефлектотометър на светлоотразителността на пътната маркировка</p>

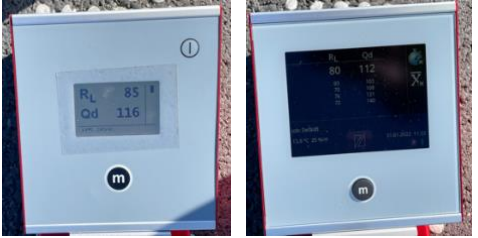
След измерване на светлоотразителните показатели на пътната маркировка със специализирано оборудване (рефлектотометър), установихме, че има разминавания спрямо минималните изисквания заложи в чл. 7 на Наредба №2 на МРРБ за сигнализирането на пътищата с пътна маркировка. При вземане на контролни проби се установи, че коефициентът, който в края на експлоатационния период трябва да е мин. $Ri \geq 160 \text{ (mcd m}^{-2} \text{ lx}^{-1}\text{)}$, а в началото мин. $Ri \geq 300 \text{ (mcd m}^{-2} \text{ lx}^{-1}\text{)}$, на места $Ri = 80/85 \text{ mcd m}^{-2} \text{ lx}^{-1}$ едва осем месеца след полагането на маркировката. При коефициента Qd за дневна видимост на пътната маркировка също се отчетоха значителни разминавания спрямо минимално допустимите граници. Съгласно изискванията заложи в Наредба №2, то в началото на експлоатационния период мин. $Qd \geq 160 \text{ mcd m}^{-2} \text{ lx}^{-1}$, а в края на експлоатационния период $Qd \geq 130 \text{ mcd m}^{-2} \text{ lx}^{-1}$. При извършеното от нас измерване се установи, че коефициентът в определени участъци варира от $Qd = 108$ до $Qd = 112$ или значително под минималната норма в края на експлоатационния период. Припомняме, че това е пътна маркировка, която е положена през месец май 2021 г. и не би следвало тя вече да е в края на експлоатационния период.

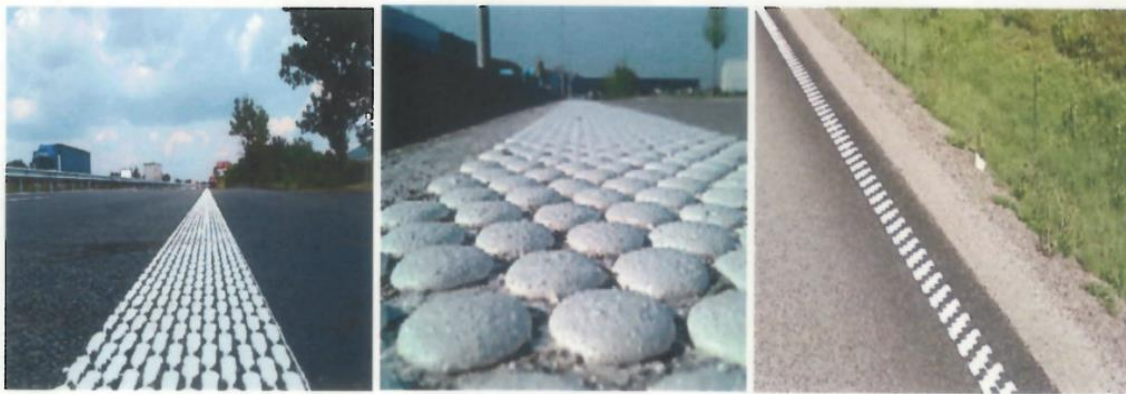
Фиг. III.5. Надлъжна релефна шумна пътна маркировка

Беше констатирано също така, че в целия 40 км участък е крайните линии и единичната прекъсната линия са изпълнени като релефна шумна маркировка в противоречие на чл. 20а от наредба №2 от 2001 г. на МРРБ за сигнализирането на

пътищата с пътна маркировка. Също така пътната маркировка е в нарушение на „Указанията за Агенция „Пътна инфраструктура“ и общините във връзка с изменения и допълнения през 2015 г., 2016 г. и до 01.06.2017 г. на наредби, свързани с организирането на движението по пътищата и улиците“ на МРРБ, МВР и МТИТС. В този документ в т. 8 и на фиг. III.5. надлъжна релефна шумна маркировка е указано, че крайната лява и единичната прекъсната линия на автомагистрала не може да се изпълняват като надлъжна релефна шумна маркировка. В запитване на ЕЦП до АПИ по реда на ЗДОИ от страна на Агенцията беше изказано твърдението, че това не е шумна маркировка, а е „структура“, който отговор на практика противоречи на указанието на МРРБ, МВР и МТИТС.

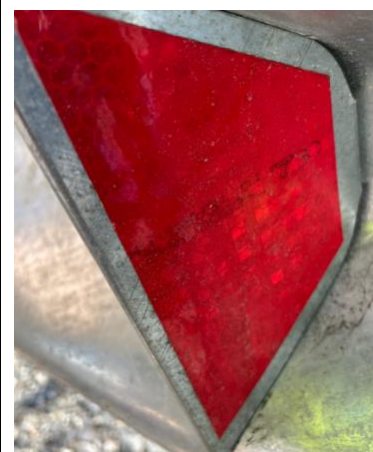
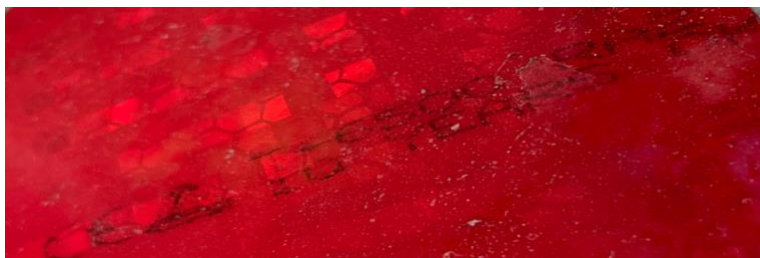
Ограничителни системи за пътища: Монтираните ОСП на АМ „Тракия“ в участъка от км 160+000 до км 208+000 са с поставени на тях други средства за сигнализиране тип С14.1 с грешен тип светоотразяващо фолио. Изискванията към тези елементи да регламентирани в Наредба №18 от 2001 г. на МРРБ за сигнализирането на пътищата с пътни знаци. Допълнителните елементи трябва да покриват изискванията за светлоотразителност на чл. 8, ал. 2 и Приложение №10 към Наредбата. Там е поставено изискване за това минималните характеристики за видимост на пътните знаци и другите средства за сигнализация (каквито са елементите С14.1) в зависимост от класа на пътя и улицата от мястото на поставяне да отговарят на следното изискване за автомагистрала: място на поставяне отдясно/отляво, клас на светоотразяващата повърхност на пътния знак и на другите средства за сигнализиране едновременно R3A и R3B (R3A и R3B означава фолио с вградени стъклени микропризми с обратно отразяваща структура от клас R3A и R3B съгласно СUAP 01.06/04). По време на проверката се констатира, че светлоотразителните елементи С14.1 са фолио клас RA2, което противоречи на изискванията на Наредба 18.

При проверката се установи, че са поставени елементи C14.1 със светлоотразително фолио RA2 вместо R3A и R3B.

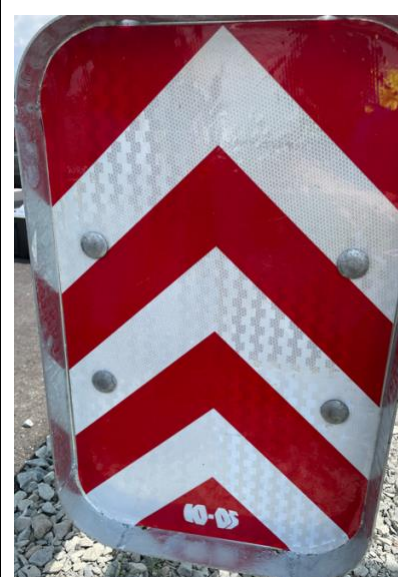
Съществен проблем представлява и нарушаването на изискванията на чл. 8, ал. 2 от Наредба №18 от 2001 г. на МРРБ за сигнализирането на пътищата с пътни знаци и по отношение на елементите наподобяващи пътен знак (направляваща стрелка С6.1) на терминалите и буферите. В ремонтирания участък всички подобни елементи са с най-ниския клас на светлоотразителност RA1. Това създава редица опасности поради това, че този клас фолио се вижда при V 140 км/ч на разстояние от около 100 m преди препятствието. В същото време при V над 90 км/ч то разстояние е мин. 250 m. Фолиата от първи клас са неподходящи за монтаж на автомагистралаи.

Видно от структурата на фолиото, както и от поставения печат на производителя е, че то е най-ниският първи клас.

Поставянето на толкова нисък клас на светлоотразително фолио на място където трябва да се заобиколи препятствие е опасно. Често пъти по този начин водачите забелязват твърде късно самото препятствие и нямат нужното време, за да предприемат действие за избягването му.
