**ДОКЛАД**

Проверка на светлоотразителността на пътната маркировка на път I-1 Перник- София от ж. п. гара Владая до кръстовището за Рударци и Кладница в с. Драгичево /км 282+485 до км 285+605/

**29 Октомври 2021 г./ 12:00 ч. GMT +3**

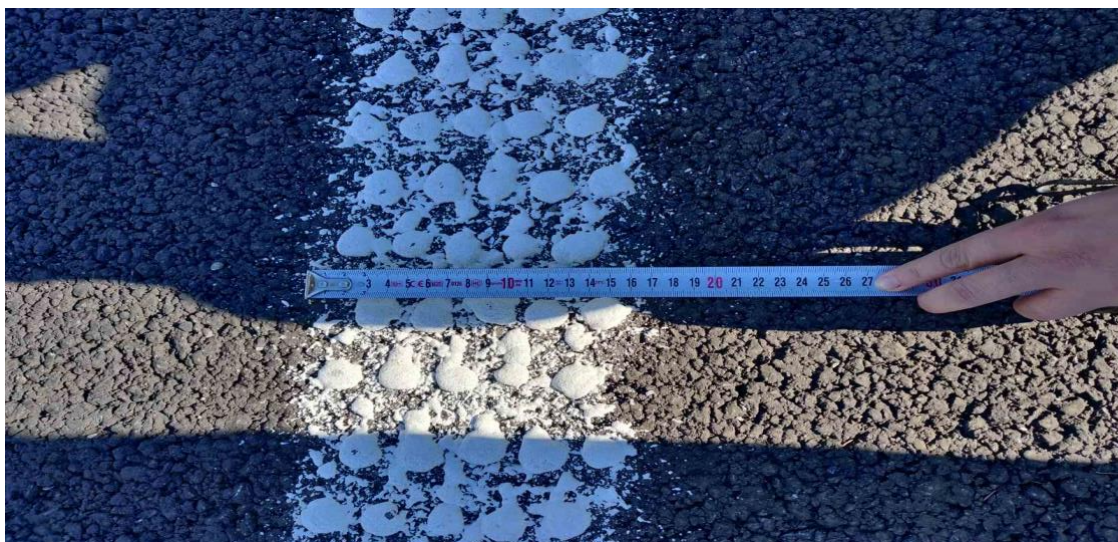
Измерване на широчината на крайната дясна лента = 16см. Съгласно Н2, чл. 18, ал. 1 „Крайната линия се използва за очертаване на границите на платното за движение за подобряване на зрителното и слуховото възприятие на водачите на пътни превозни средства и за ефективно използване на пътните ленти. Тя се изпълнява с единична непрекъсната линия“. В ал. 3 на същия член е указано, че: „Крайната линия за автомагистрала скоростни пътища, скоростни градски магистрали и пътища с повече от три пътни ленти е непрекъсната, с широчина 0,25 m, а за останалите пътища - 0,15 m“. От тази гледна точка изискванията на Н2 не са нарушени.

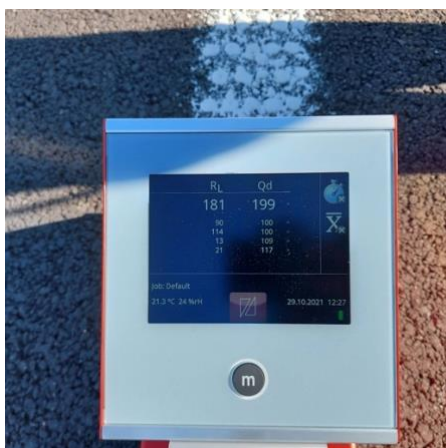
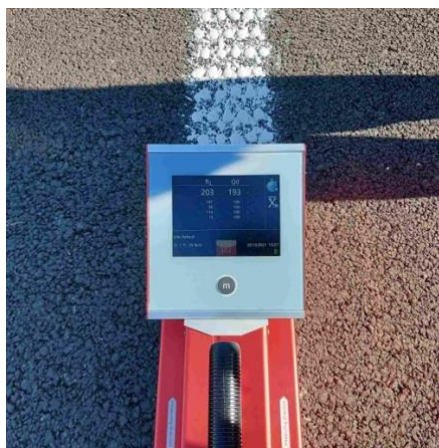
При измерване на светлоотразителността с ZRM 6013+Zehntner-Retireflectometer RL/Qd, с валиден сертификат за калибрация № 43228/00 за измервания съгласно БДС EN 1436 и серийен номер на уреда 43228 на крайната непрекъсната линия M1 са измерени средните показания  $RL=181 \text{ mcd m}^{-2} \text{ lx}^{-1}$  и  $RL=203 \text{ mcd m}^{-2} \text{ lx}^{-1}$  при мин.  $RL=300 \text{ mcd m}^{-2} \text{ lx}^{-1}$  (чл. 7, ал. 9 от Н2). При измерванията за Qd получени данни са следните  $Qd=199 \text{ mcd m}^{-2} \text{ lx}^{-1}$  и  $Qd=193 \text{ mcd m}^{-2} \text{ lx}^{-1}$  при мин  $Qd=160 \text{ mcd m}^{-2} \text{ lx}^{-1}$  (чл. 7, ал. 8 от Н2).

В Н2, чл. 7., ал.1 са поставени следните изисквания: „В зависимост от вида на вложените строителни продукти пътната маркировка трябва да отговаря на изискванията и методите за изпитване на БДС EN 1436 „Материали за пътна маркировка. Експлоатационни характеристики на пътната маркировка" и/или на БДС EN 1790 „Материали за пътна маркировка. Готови материали за пътна

| | <p>маркировка" и/или на БДС EN 1463 „Материали за пътна маркировка. Светоотразителни пътни кабари“. Път I-1 е първи клас път част от републиканската пътна мрежа със средно дневно натоварване над 4000 авт./ден и попада в ограничения въведени в същия член на Н2, ал. 2 „на автомагистрала, на скоростни пътища, на пътища от I клас, на пътища от II клас със среднодневна годишна интензивност на движението над 4000 авт./ден и на улици от I до III клас пътна маркировка се изпълнява от: 1. студени шприц-пластици с минимална дебелина на слоя 0,6 mm; 2. полагани на студено или горещо пластични маси с минимална дебелина на слоя 2 mm; 3. готови пътни маркировки“. В конкретния случай крайната линия е изпълнена студен пластик и представлява релефна шумна маркировка съгласно чл. 20а, ал. 1 от Н2.</p> <p>По отношение на изискването за светоотразителност <b>НЕ Е СПАЗЕНО ИЗИСКВАНЕТО</b> на чл. 7, ал. 9 от Н2, където е указано, че: „нощната видимост на пътна маркировка, изразена чрез коефициента на яркост при обратно отражение при суха настилка <math>RL (mcd m^{-2} lx^{-1})</math> в началото на експлоатацията трябва да съответства най-малко на клас R5 съгласно БДС EN 1436 за пътищата и улиците по чл. 7, ал. 4 от Н2“</p> |

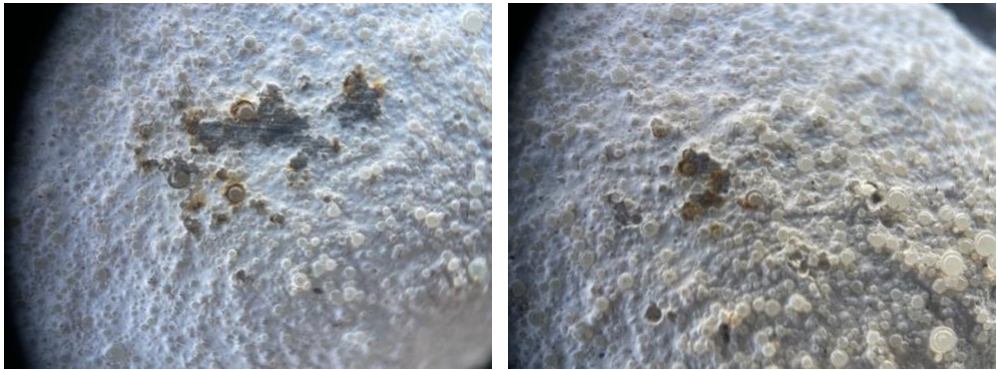
| 3 | <div data-bbox="288 913 1289 1281"> </div> <p>При поглед през увеличителна лупа се вижда, че светоотразителните перли са мътни. Десет дни след полагането на пътна маркировка има следи за тона, че вече перлите са започнали да се отчупват. Ясно се вижда и при двете контролни проби, че има дефекти по самата маркировка.</p> |

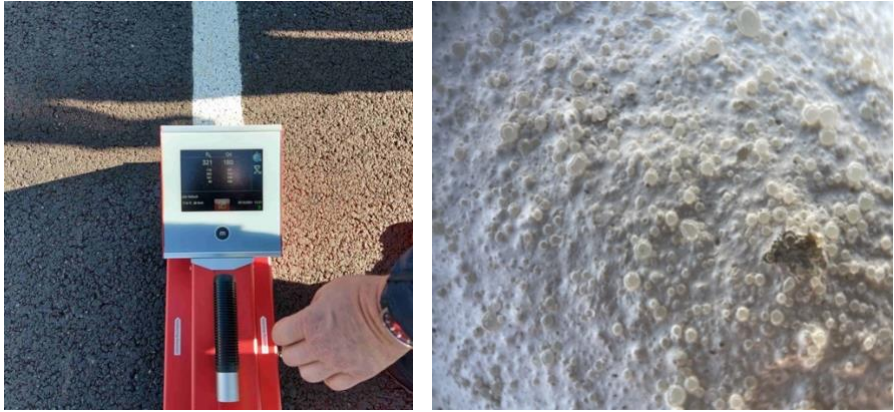
| 4 | <div data-bbox="280 1507 1177 1917"> </div> <p>Средната прекрасната линия М3 покрива изискванията на чл. 7, ал. 4, ал. 8 и ал. 9, както и отговаря на изискваната на чл. 20а, ал. 2 от Н2.</p> |

| | <p>Чл. 20, ал. 2: „Единичната и двойната непрекъснати линии М1 и М2 и двойната смесена линия М5 на двулентови пътища от I клас със среднодневна годишна интензивност на движението над 4000 авт./ден и на улици от II и III клас, както и двойната прекъсната линия М4 се изпълняват с надлъжна релефна шумна пътна маркировка“.</p> <p>Дневна светлоотразителност: измерени са следните стойности за <math>Q_d = 180 \text{ mcd m}^{-2} \text{ lx}^{-1}</math>, при минимално изискване в Н2, чл. 7, ал. 8 <math>Q_d = 160 \text{ mcd m}^{-2} \text{ lx}^{-1}</math>.</p> <p>Нощна светлоотразителност: измерени са следните стойности за <math>R_l = 300 \text{ mcd m}^{-2} \text{ lx}^{-1}</math>, при минимално изискване в Н2, чл. 7, ал. 9 <math>R_l = 321 \text{ mcd m}^{-2} \text{ lx}^{-1}</math>.</p> <p>Светлоотразителните перли погледнати под увеличително стъкло и тук се вижда, че имат увреждани, макар в този случай да са значително по-малко отколкото при крайната линия от дясно. Измерването е направено на десетия ден след полагането на пътната маркировка, като пътя преди това е бил в експлоатация повече от тридесет дни без налична маркировка.</p> |

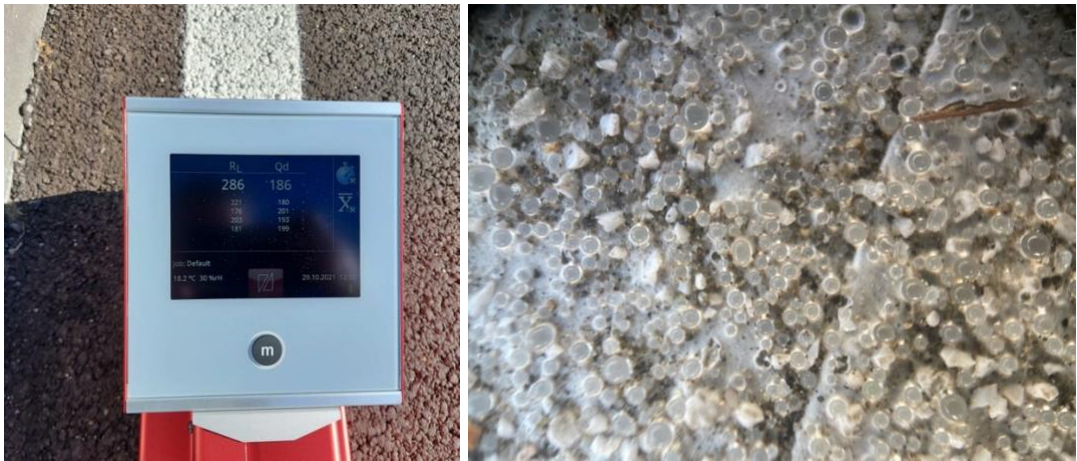
| 5 | <div data-bbox="280 824 1361 1283"> </div> <p>Средната прекъснатата линия М3 покрива изискванията на чл. 7, ал. 4, ал. 8 и ал. 9, както и отговаря на изискваната на чл. 20а, ал. 2 от Н2.</p> <p>При снимка на перлите под увеличително стъкло се виждат деформации на някои от перлите. Те също така не са кристални, а са мътни и се вижда ясно, че някои от тях са вече отчупени. Измерването е направено на десетия ден след полагането, като пътя е бил пуснат в експлоатация преди това без да бъде положена маркировка за повече от 30 дни.</p> <p>Спазени са изискванията на чл. 20а, ал. 3 от Н2: „Крайната линия от страната на средната разделителна ивица на автомагистрала, скоростни пътища, скоростни градски магистрали, както и заустващите и илюзовите линии по чл. 19 и 20 не се изпълняват с надлъжна релефна шумна пътна маркировка“.</p> <p>Дневна светлоотразителност: измерени са следните стойности за <math>Q_d = 180 \text{ mcd m}^{-2} \text{ lx}^{-1}</math>, при минимално изискване в Н2, чл. 7, ал. 8 <math>Q_d = 186 \text{ mcd m}^{-2} \text{ lx}^{-1}</math>. Маркировката е в съответствие с чл. 7, ал. 8</p> |

| | <p>Нощна светлоотразителност: измерени са следните стойности за <math>R_l = 300 \text{ mcd m}^{-2} \text{ lx}^{-1}</math>, при минимално изискване в Н2, чл. 7, ал. 9 <math>R_l = 286 \text{ mcd m}^{-2} \text{ lx}^{-1}</math>. Тази маркировка не покрива изискванията на Н2 чл. 7, ал. 9</p> |

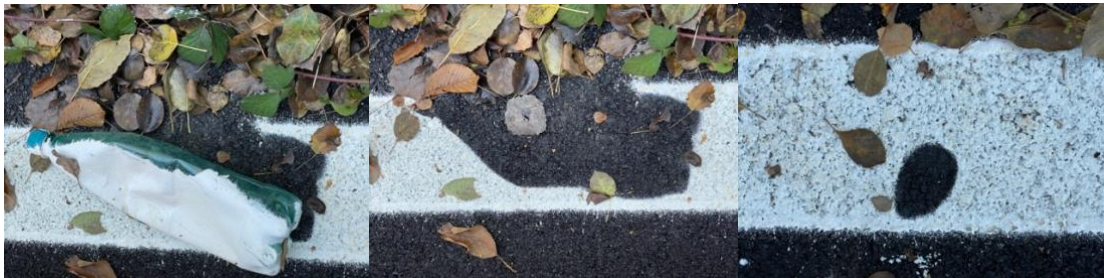
| 6 | <p>Други дефицити свързани с пътната маркировка: По време на инспекцията, екипът е забелязал, че при полагането на пътна маркировка тя е нанасяна върху пластмасови бутилки, листа и др.</p> |

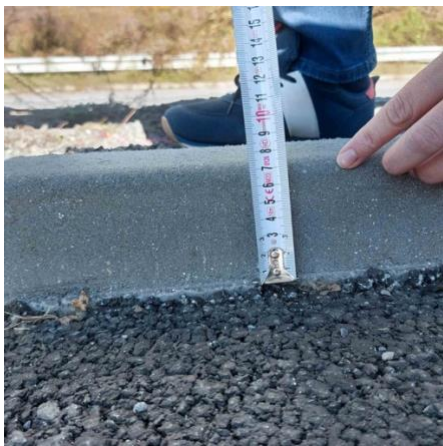
| 7 | <p>Измерена е и височината на бордюра от към средната разделителна ивица, където има поставена ограничителна система за пътища. Височината на бордюра е 7,5 см., което покрива изискванията на „Техническите правила за приложение на ограничителни системи за пътища по републиканската пътна мрежа“ на АПИ, където е записано, че: „2.6 Заобикаляща среда на ограничителни системи за превозни средства - Между платното за движение и ограничителната система за превозни средства е недопустимо изграждането на бордюри и канавки с разлика във височината по-голяма от 7,5 см“.</p> |

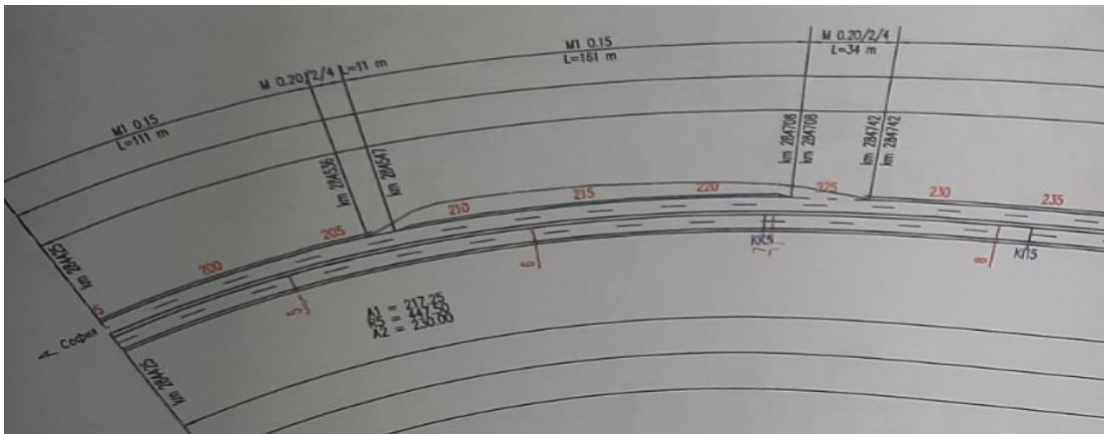
| | <p>В проекта за организация на движението (при км 284+708) проектантът е пропуснал да постави пътни знаци Г11 и направляващи стрелки С6.3. Чл. 181, т. 3 от Н18 поставя изискване: „табела с направляващи стрелки С6.3 се използва за сигнализиране на остров или препятствие върху платното за движение в случаите, когато движението на пътните превозни средства може да продължи и от двете им страни; табелата може да се поставя и под знак Г11; тя се поставя така, че върховете на стрелките да сочат нагоре“. Също така е нарушено и изискването на чл. 90. „пътен знак Г11 "Преминаване отдясно или отляво на знака" се поставя пред препятствие върху платното за движение или на острови и разделителни ивици за указване на възможността за продължаване на движението отляво или отдясно на пътния знак“.</p> |

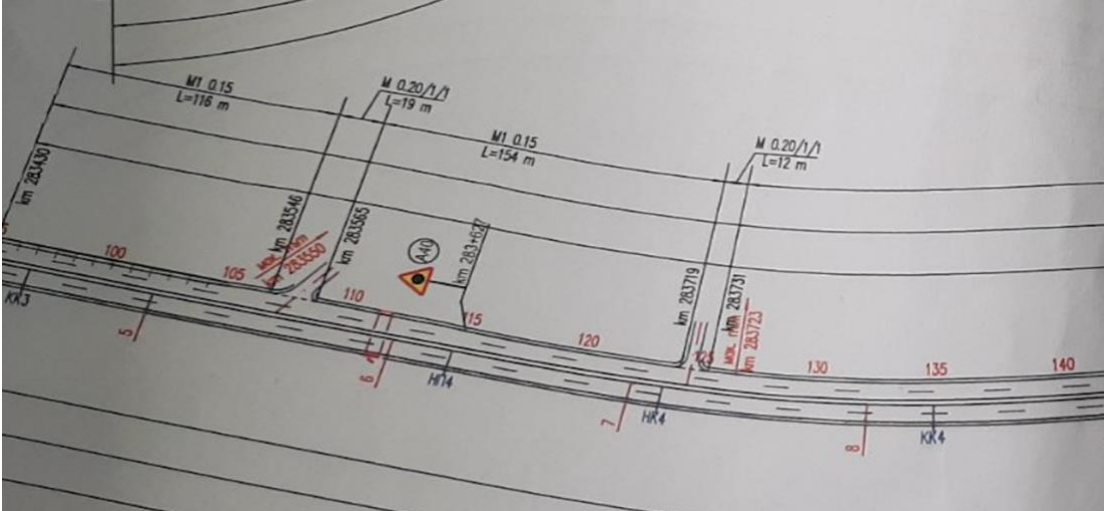
| <p>9</p> | <p>Проектантът е пропуснал да постави пътен знак А27 преди двете отбивки при км 283+719 и при км 283+546, което е нарушение на разпоредбите на чл. 38., ал. (1) от Н18 „Пътни знаци А26 "Кръстовище с път без предимство", А27 "Кръстовище с път без предимство отдясно" и А28 "Кръстовище с път без предимство отляво" се използват за сигнализиране на кръстовище извън границите на населени места и селищни образувания, образувано от пресичане отдясно и/или отляво с път, по който движещите се пътни превозни средства нямат предимство за преминаване през кръстовището. Също така на самите отбивки липсват пътни знаци Б1 или Б2. Видно е, че това е УКПТП и е трябвало още при самото проектиране да провери какви са дефицитите на това конкретно място. Възможно е поради липсата на пътни знаци, които да предупреждават участниците в движението за приближаване към кръстовище те да допускат грешка, която да води до пътен инцидент.</p> |

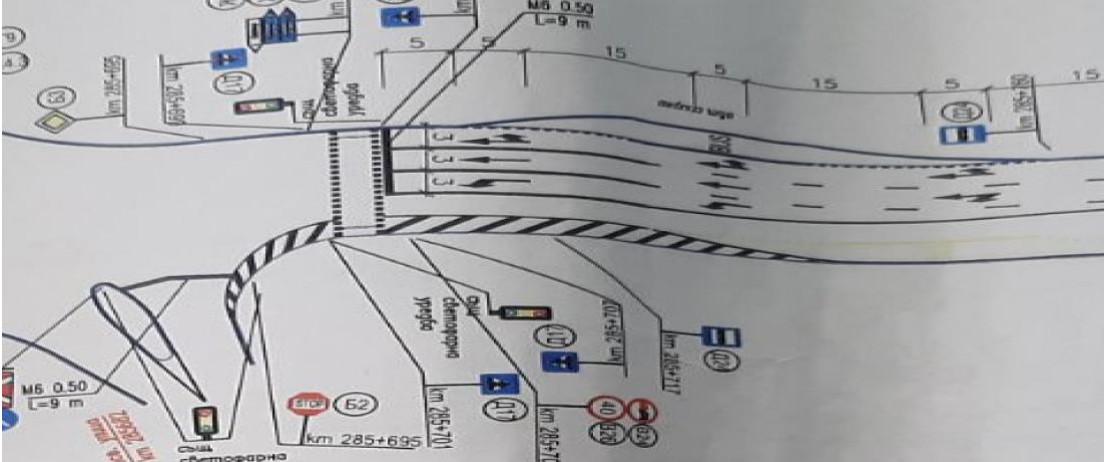
| <p>10</p> | <p>При км 285+701 отново има допусната грешка при употребата на пътни знаци. Ясно се вижда, че кръстовището е светлинно регулирано и пешеходната пътека е маркирана с пътна маркировка тип М8.2. Нарушено е правилото на чл. 11, ал. 1 от Н18, където е определено, че „пътен знак Д17 "Пешеходна пътека" се използва за сигнализиране на пешеходна пътека тип "зебра" (М8.1).</p> |
