## ДОКЛАД

**Целенасочена инспекция по пътна  
безопасност на път II-15 в участъка от км 22+600  
до км 223+800**

**Окончателен доклад**

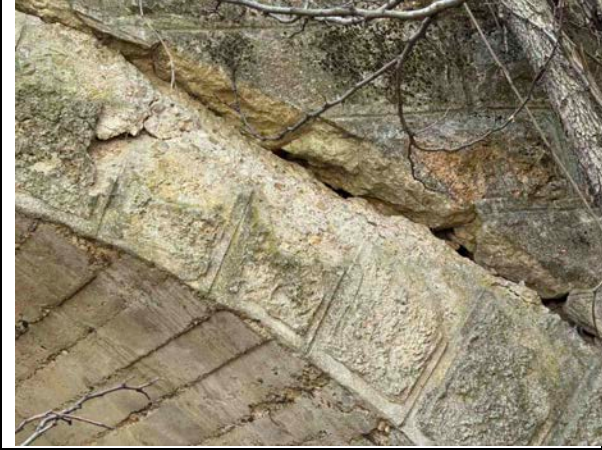
Оценката на риска е „висок риск“ в конструктивно отношение поради загубата на свързаност в носещата система и „средно опасно“ към „много опасно“ в хидравлично отношение заради намалената проводимост. Отлагането на наноси увеличава вероятността от локални разрушения на челната зона или подкопаване на насипа.

| <p>Състояние на конструкцията при свода</p> | <p>Общи изглед към водостока и състояние на растителността в обхвата му</p> |

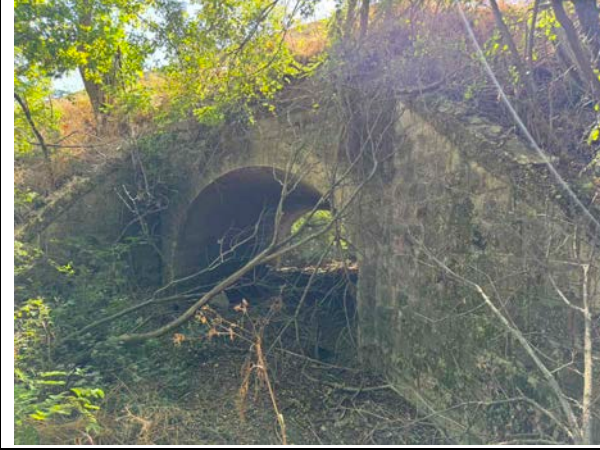
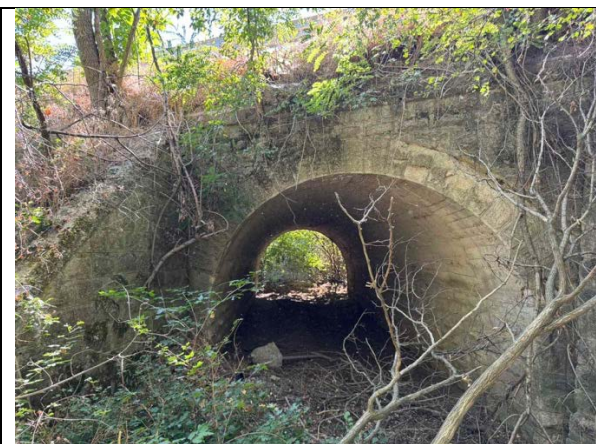
Общи изглед към водостока и състояние на растителността в обхвата му

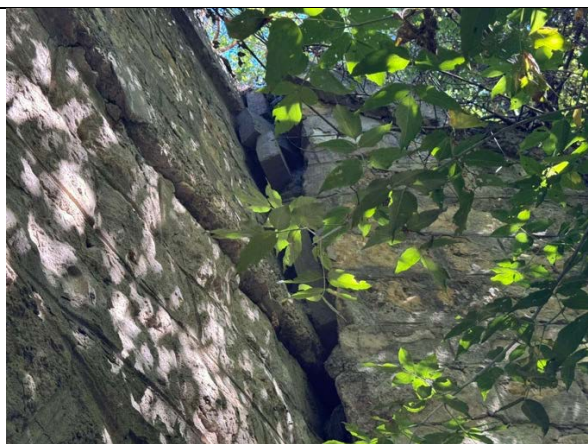
Метод на запълване на пукнатини с бетонови бордюри

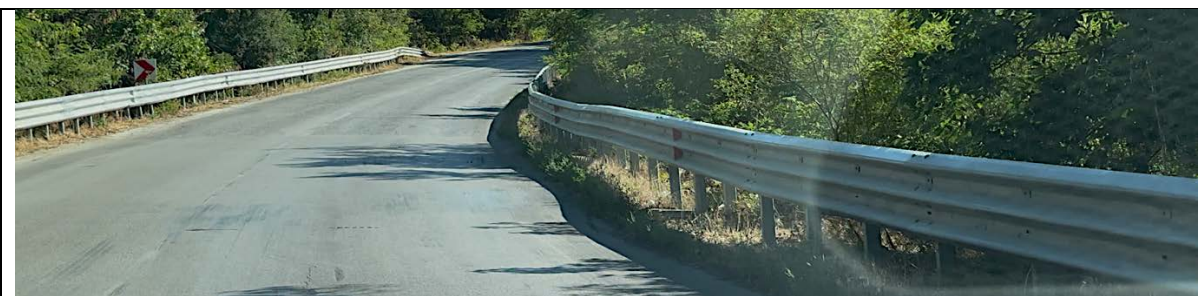
В горната част над водостока, по платното за движение, се наблюдават пропадания, загуба на носимост и слягане на насипа върху свода, породени от проникване и задържане на вода и последващо „изплакване“ на фините частици през отворените фуги и кухини на съоръжението. Видимите широки пукнатини по повърхността, затлаченият отвор и плътната растителност показват, че водата не се отвежда, а се инфилтрира зад зидарията и в преходите към пътната конструкция. Това води до локални кухини над арката; под тежкотоварния трафик и при цикли мокро-сухо/мраз-размразяване се получава диференциално слягане, което на повърхността се проявява като надлъжни вълни, фуги и „пречупване“ на нивелетата в зоната на водостока. Допринасящи фактори са липса/неработещ дренаж и отвори, запушени окопи, близка растителност, тесен и ерозирал банкет, както и вероятна липса на преходна плоча и слаба/неравномерна уплътненост на насипа при стари ремонти.

Ясно видими пропадания над водостока по платното за движение (посока от гр. Враца към с. Борован)

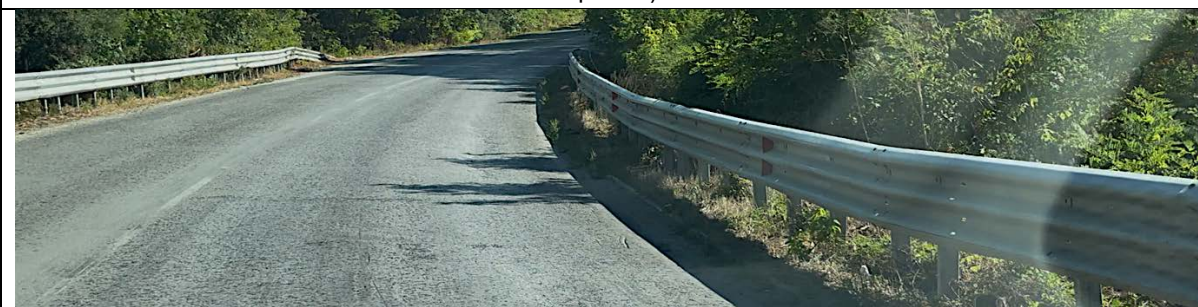
Ясно видими надлъжни пукнатини върху платното за движение в зоната на водостока (посока от гр. Враца към с. Борован)

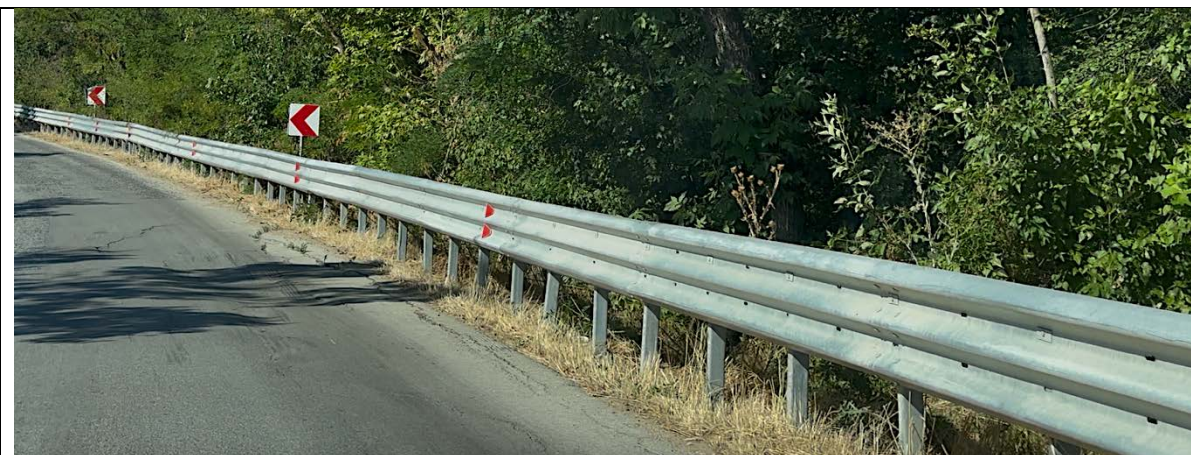
Ясно отлчиимо пропадање на платното за движење над водостока (посока на движење од с. Борован към гр. Враца)

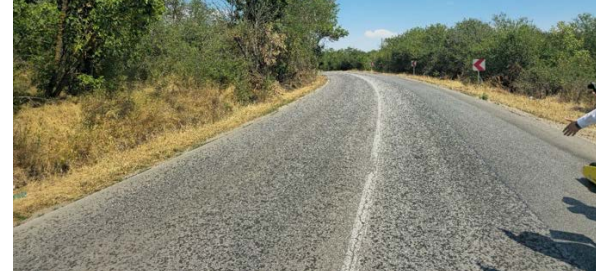
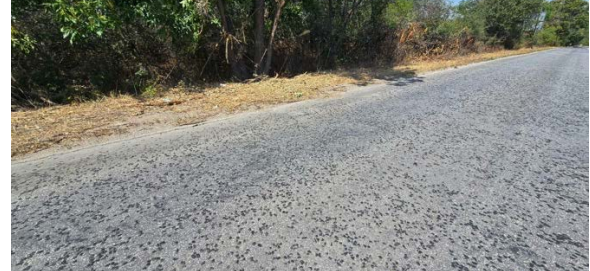
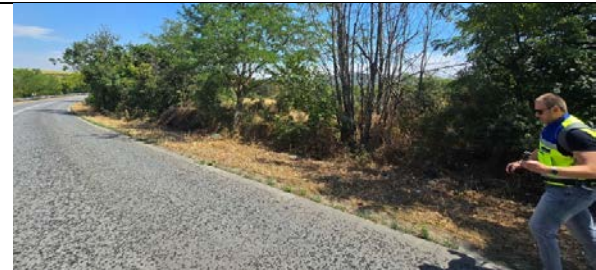
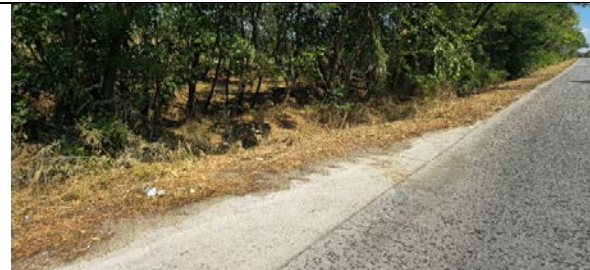
- Δ **Укрепване на пътната настилка:** Намалява риска от ерозия и подпомага стабилността на пътя. На отделни места има следи от ерозия в следствие вода, която поради непочистените банкети навлиза под асфалтовото покритие и го руши.

| Състояние на банкета – дясно платно с посока на движение (гр. Враца → с. Борован) | Състояние на банкета – ляво платно с посока на движение (гр. Враца ← с. Борован) |

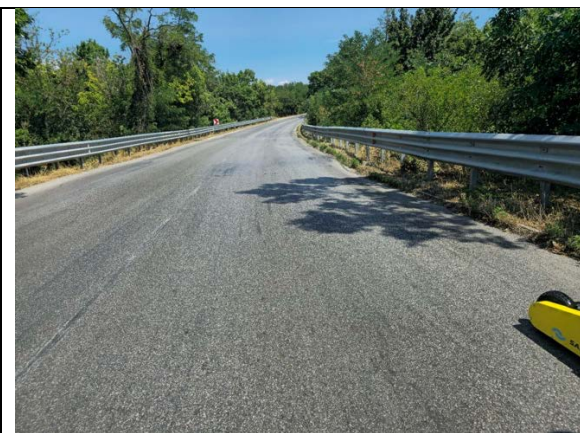
Ръбът на настилка в разглеждания участък показва ясно изразен линеен дефект: надлъжно напукване на 10–30 см от края на платното, локално ронене и отделяне на асфалтовия пласт от банкета. Банкетът е тесен, неукрепен и с активно обрастване; видно е проникване на фини частици и вода по контакта настилка–банкет, което ускорява подкопаването на ръба и развитието на пукнатини. В някои от зоните край платното ръбът се „губи“ визуално, а липсва и отчетлива крайна линия (липсваща маркировка), което в сумрак, дъжд или заслепяване от насрещни светлини увеличава вероятността водачът да загуби ориентация и да напусне платното.

Състояние на банкета – дясно платно с посока на движение (гр. Враца → с. Борован)

Средносрочно се препоръчва конструктивно разширение/укрепване на ръба (вкл. геомрежа), фрезозване и полагане на нов износващ пласт с корекция на напречните наклони; преглед на геометрията на кривата (радиус и суперелев) и използване на SMA/HFST в зоните на високи напречни сили. Разполагането на предпазните огради да се ревизира спрямо изискванията за работна ширина и отстояния (EN 1317), така че да се осигури реална зона за възстановяване на траекторията.

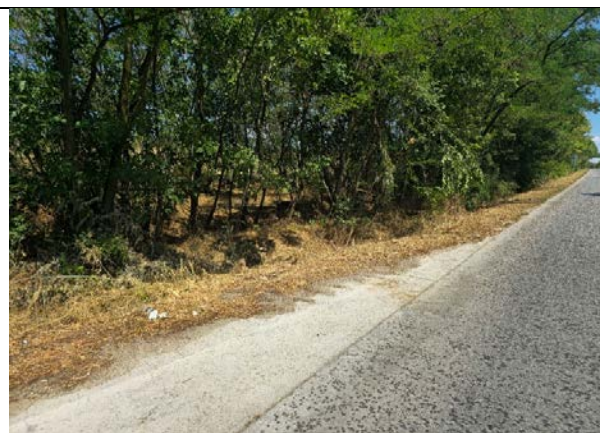
Състояние на банкета – дясно платно с посока на движение (гр. Враца → с. Борован)

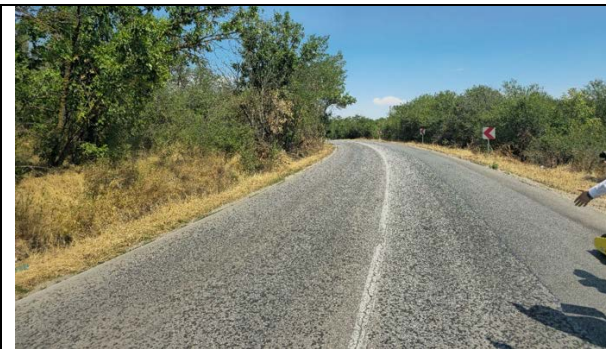
Растителността е плътна и навлиза до самия ръб на пътя. Има ниски храсти в канавката, клони, които навлизат в габарита, и дори сухи/мъртви дървета непосредствено зад откоса. Това носи три проблема: (1) подкопаване и разрушаване по ръба заради корени и задържана влага; (2) съществено намаляване на полето на видимост в правите и особено в кривите; (3) риск от паднали клони/дървета в платното при вятър. В кривите се виждат делиниатори, но зелената маса зад тях остава плътна и „затваря“ хоризонталната видимост.

Посока на движение от гр. Враца към с. Борован (от Кръстовище 1 към Кръстовище 2)

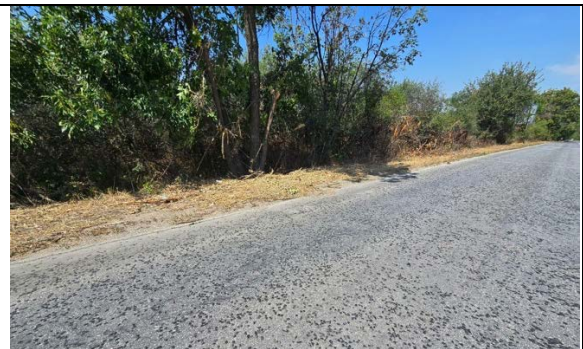
Изглед от лента за движение в посока от с. Борован към гр. Враца

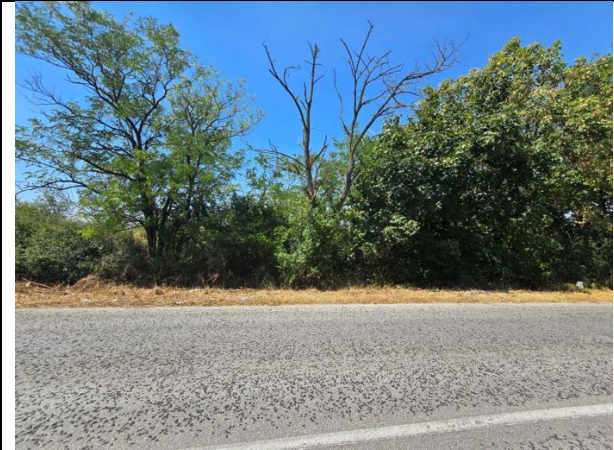
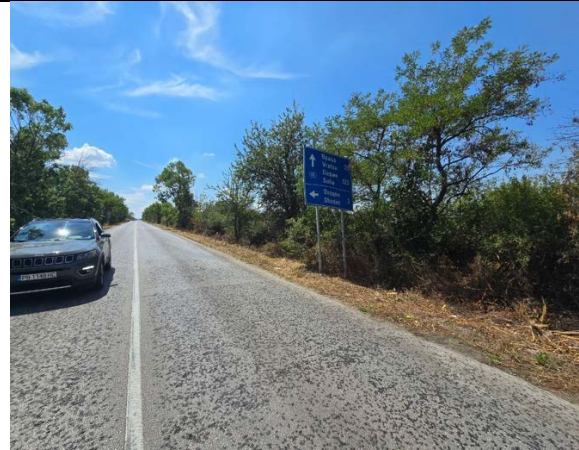
| <p>Изсъхнало дърво в страни от лентата с посока на движение от с. Борован към гр. Враца</p> | <p>Състояние на банкет, откос и канавка при посока на движение от с. Борован към гр. Враца</p> |

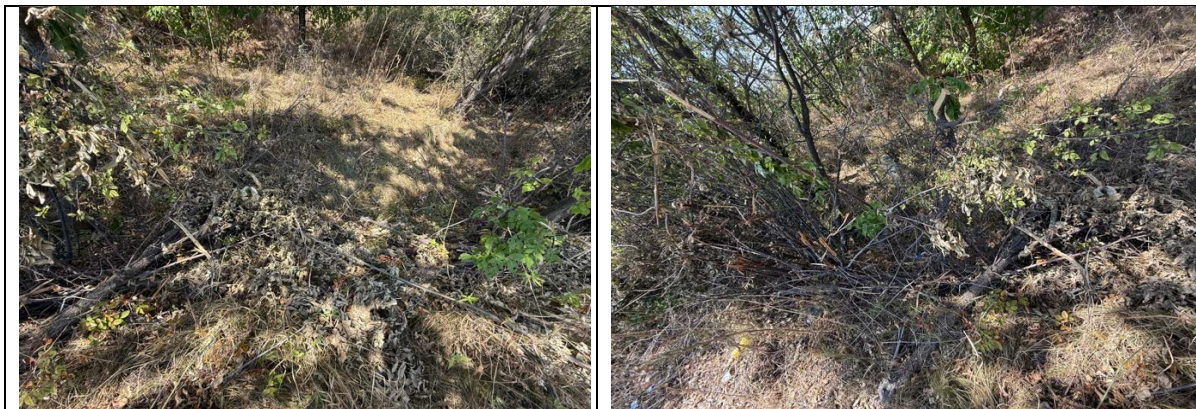
Състояние на земните окопи в обхвата на изследването

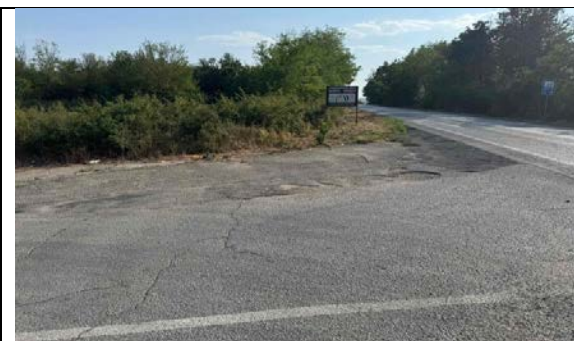
Кръстовище 2: Видимост при спряло превозно средство с посока на движение на ляво към гр. Враца

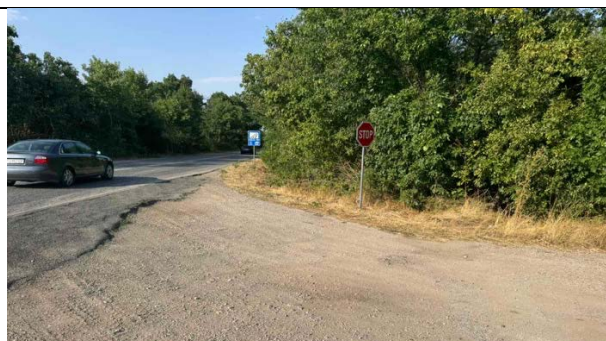
Кръстовище 2: Видимост при спряло превозно средство с посока на движение на дясно към с. Борован

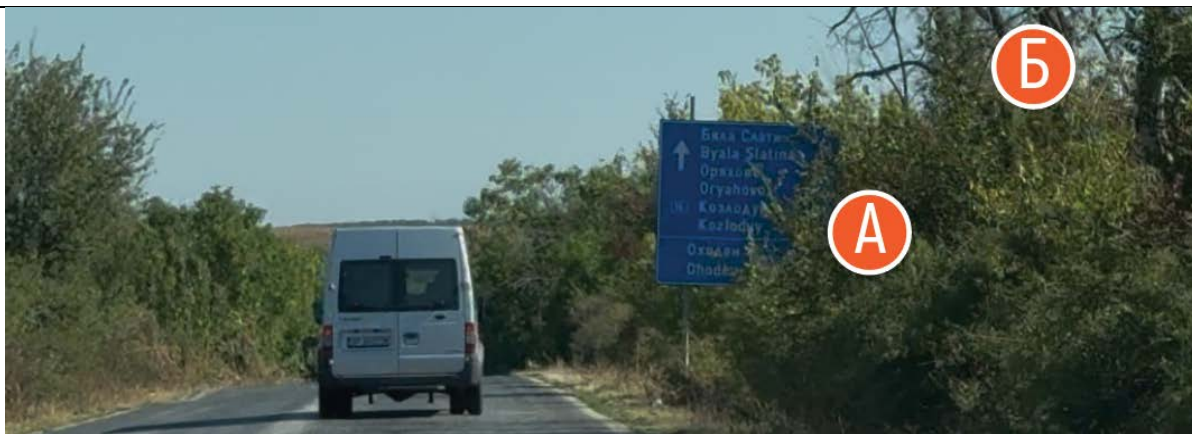
**А.** Пътен знак Ж1 "Предварителен указател" се използва за предварително указване на посоките към съответните цели и на номера на пътя. Пътен знак Ж1 извън границите на населено място се поставя - преди пътни знаци А27, А28 и А29 на разстояние 50 m. В конкретния случай след този знак не е поставен пътен знак А27, сето нарушава изискванията на чл. 154, ал. 2, т. 1 от Н-РД-02-21-1-ПЗ (чл. 140, ал. 2, т. от Н18).

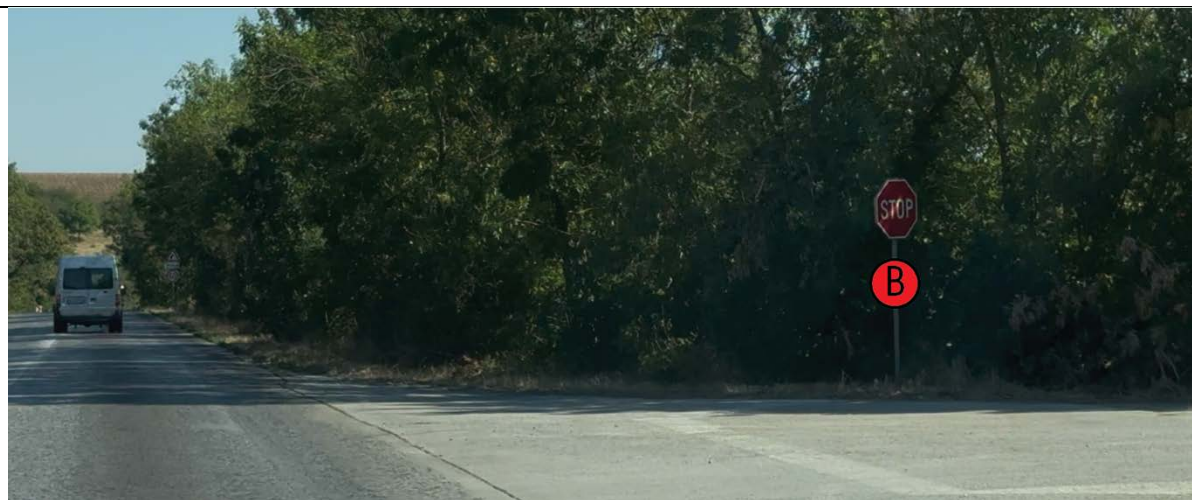
**В.** Пътен знак Б2 е закрит частично от растителност, което е в пряко нарушение на чл. 12, ал. 1 от Н-РД-02-21-1-ПЗ (чл. 9, ал. 1 от Н18), а именно: „Пътните знаци, ПЗПС и другите средства за сигнализиране се поставят отдясно на платното за движение, с лицевата си страна срещу посоката на движение, **така че да не се закриват от други пътни знаци, препятствия, съоръжения или принадлежности в обхвата на пътя на място, което осигурява: своевременното им разпознаване и възприемане от участниците в движението през деня и през нощта; безпрепятствено движение на пътните превозни средства и на пешеходците**“.

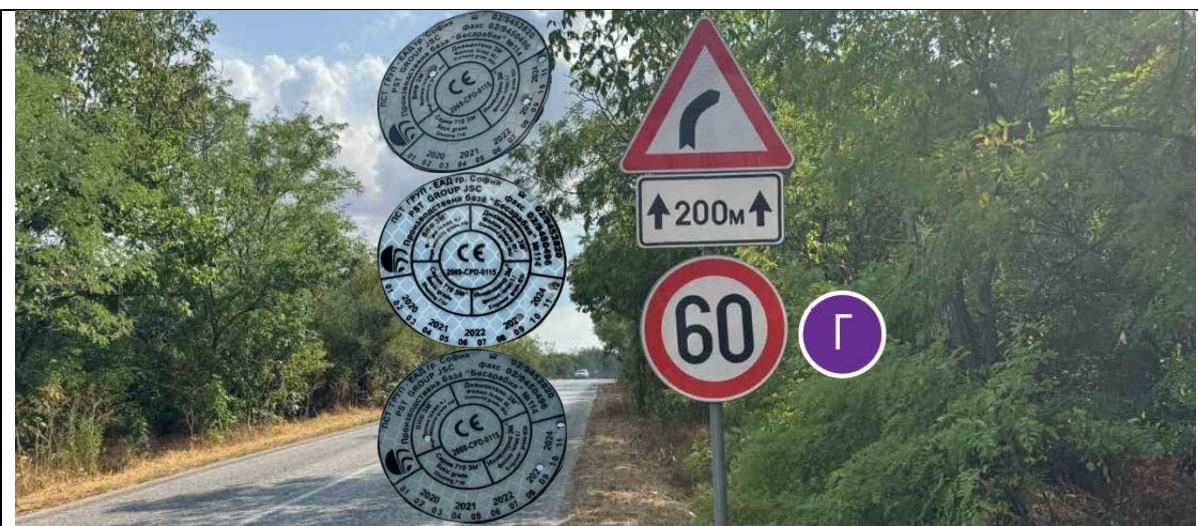
**Г.** Поставеното ограничение на скоростта до 60 км/ч чрез пътен знак В26 в конкретния случай при реалните пътни условия е неправилно. Комбинацията от различни дефицити, в това число и измереното съпротивление на хлъзгане/приплъзване ясно показват, че за да се гарантира безопасността на участниците в движението при тази ситуация **ограничението трябва да бъде 40 км/ч.**

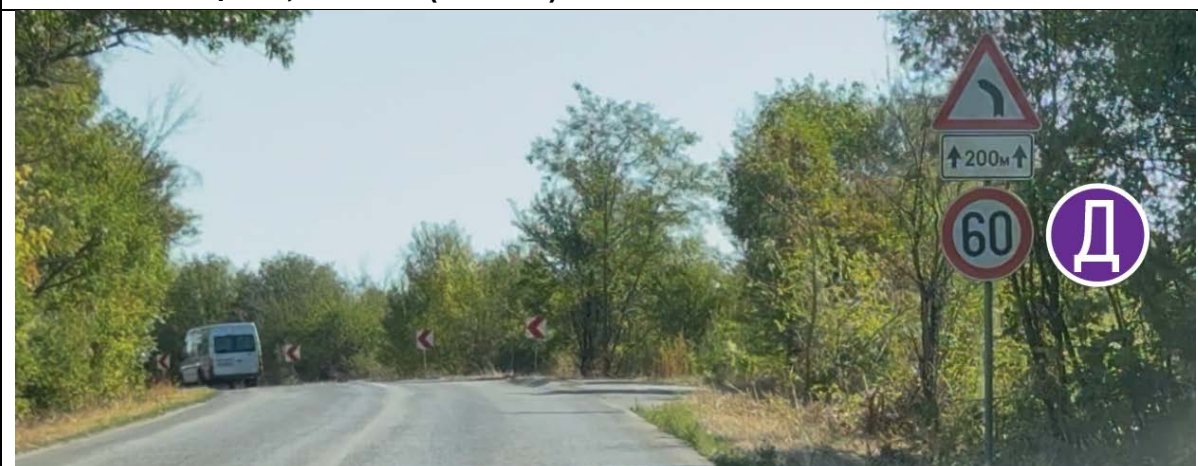
**Д.** Пътен знак В26 с въведено ограничение на скоростта до 60 км/ч е погрешен. Като се отчетат реалните условия и значителните странични изтласквания на асфалтовото покритие в следващата лява хоризонтална крива, то скоростта трябва да бъде ограничена до 40 км/ч. Друг фактор, който оказва негативно влияние е критично ниското съпротивление при хлъзгане/приплъзване в участъка преди и в кривата с подменен асфалт. Скоростта от 60 км/ч е неподходяща в този случай.

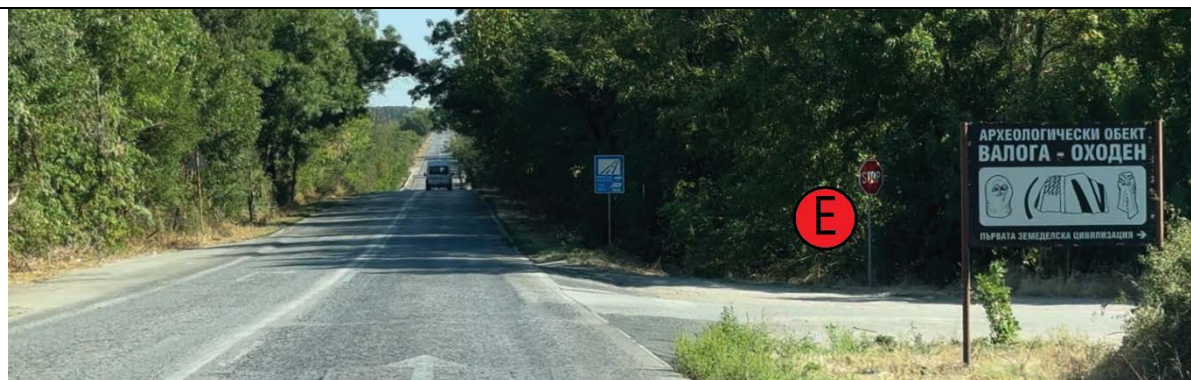
**Е.** Пътен знак Б2 е закрит частично от растителност, което е в пряко нарушение на чл. 12, ал. 1 от Н-РД-02-21-1-ПЗ (чл. 9, ал. 1 от Н18), а именно: „Пътните знаци, ПЗПС и другите средства за сигнализиране се поставят отдясно на платното за движение, с лицевата си страна срещу посоката на движение, **така че да не се закриват от други пътни знаци, препятствия, съоръжения или принадлежности в обхвата на пътя на място, което осигурява: своевременното им разпознаване и възприемане от участниците в движението през деня и през нощта; безпрепятствено движение на пътните превозни средства и на пешеходците**“.

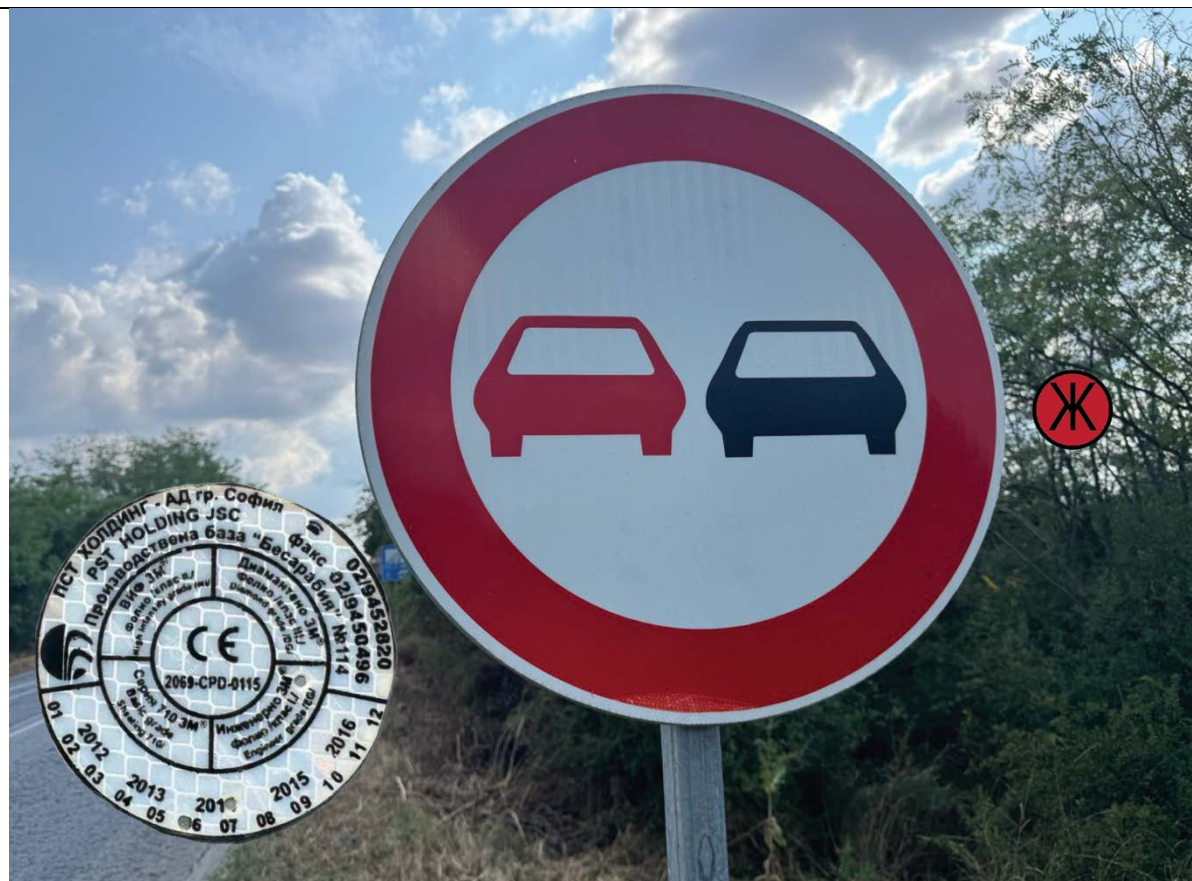
**Ж.** Пътният знак не покрива минималните изисквания на Приложение № 11 към чл. 6, ал. 11, т. 1 и чл. 10, ал. 2 от Н-РД-02-21-1-ПЗ (Приложение № 10 към чл. 8, ал. 2 от Н18), поради това, че изискуемият минимален коефициент на обратно отражение, според изискванията на Наредбата следва да е RA2, а не както е отбелязано на гърба на пътния знак от производителя RA1. Знакът трябва да бъде премахнат и заменен с такъв, като покрива изискванията на Н-РД-02-21-1-ПЗ. Видно от стикера поставен на обратната страна на пътния знак е също, той е поризведен през 2011 г., което означава, че през 2018 г. е изтекъл

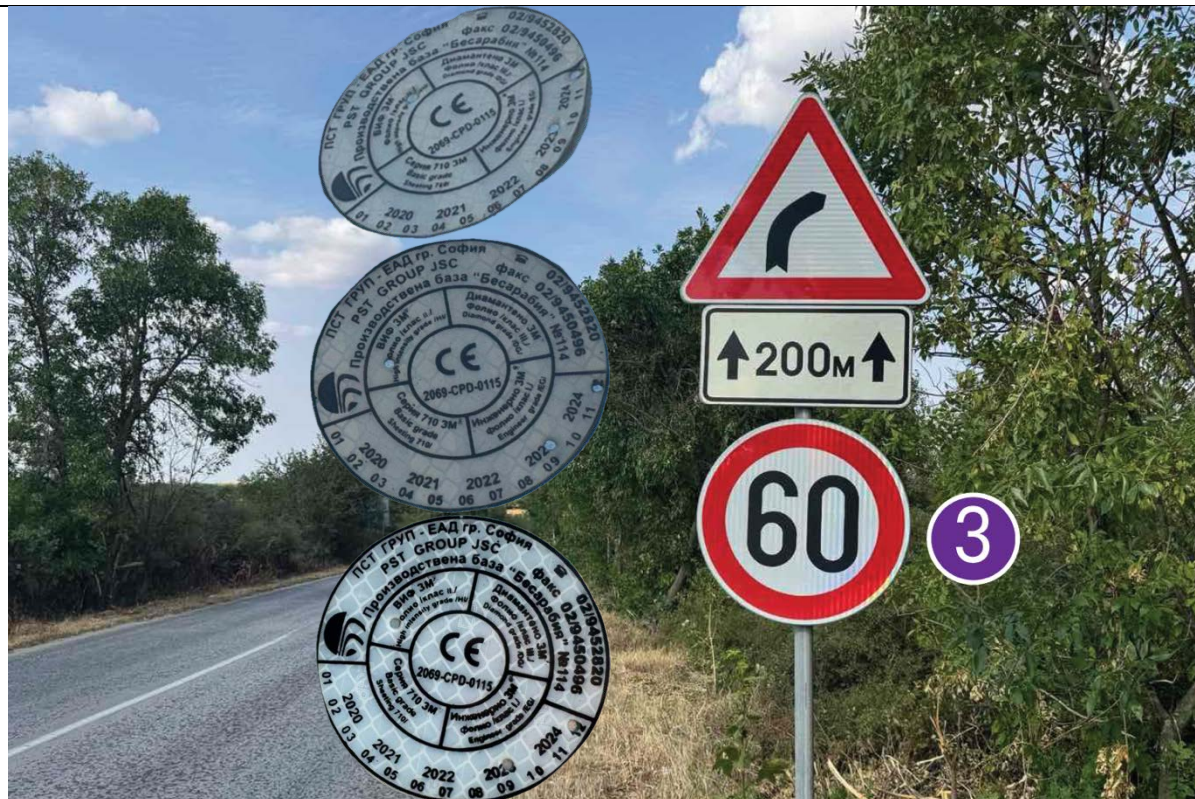
Поставеното ограничение на скоростта до 60 км/ч чрез пътен знак B26 в конкретния случай при реалните пътни условия е неправилно. Комбинацията от различни дефицити, в това число и измереното съпротивление на хлъзгане/приплъзване ясно показват, че за да се гарантира безопасността на участниците в движението при тази ситуация **ограничението трябва да бъде 40 км/ч.**

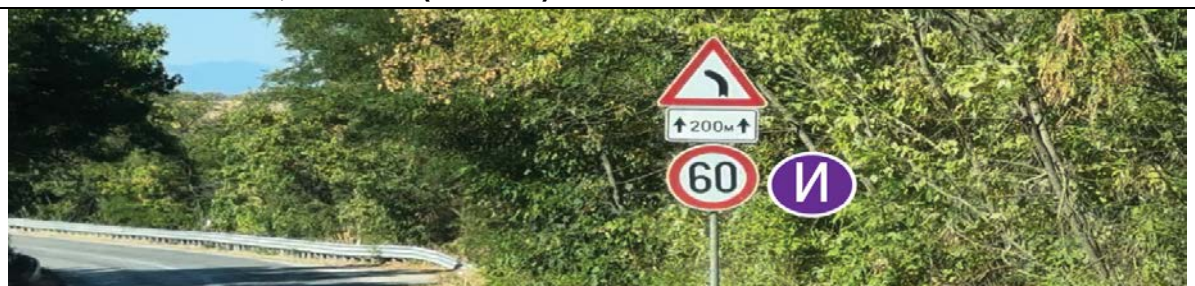
**И.** Пътен знак В26 с въведено ограничение на скоростта до 60 км/ч е погрешен. Като се отчетат реалните условия и значителните странични изтласквания на асфалтовото покритие в следващата лява хоризонтална крива, то скоростта трябва да бъде ограничена до 40 км/ч. Друг фактор, който оказва негативно влияние е критично ниското съпротивление при хлъзгане/приплъзване в участъка преди и в кривата с подменен асфалт. Скоростта от 60 км/ч е неподходяща в този случай.

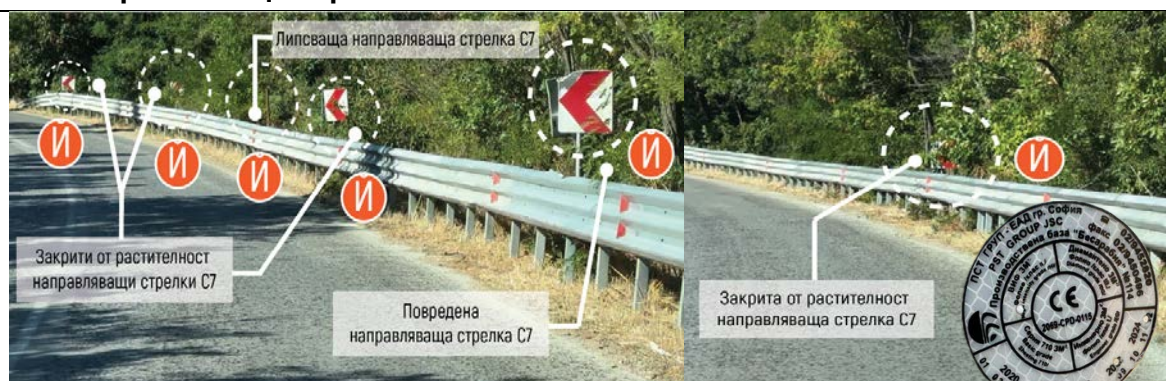
**И.** Направляващите стрелки С7 в кривата са повредени в следствие на удари, частично или напълно закрити от растителност. Едната от стрелките напълно липсва. Необходимо е растителността зад ограничителната система за пътища да бъде почистена, така че да се освободи видимостта към пътните знаци, а и да се даде възможност за по-добро оттичане на водата при дъжд.

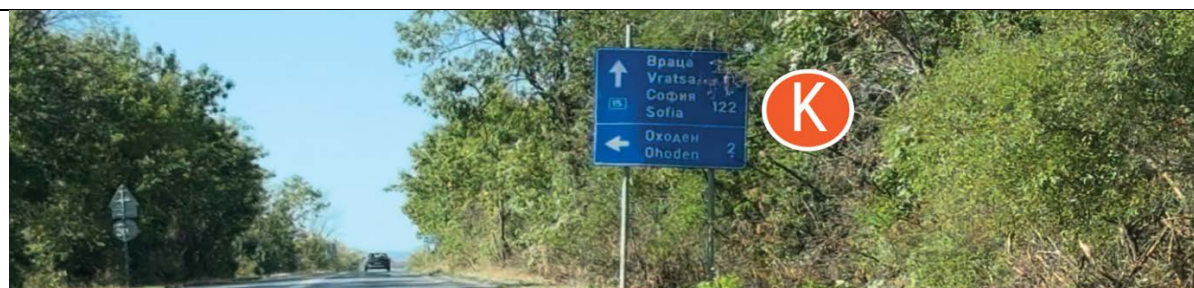
**К.** Пътен знак Ж1 е закрит частично от растителност. След него следва да има поставен пътен знак А28, какъвто не е поставен преди кръстовището представляващо разклон за с. Охиден.

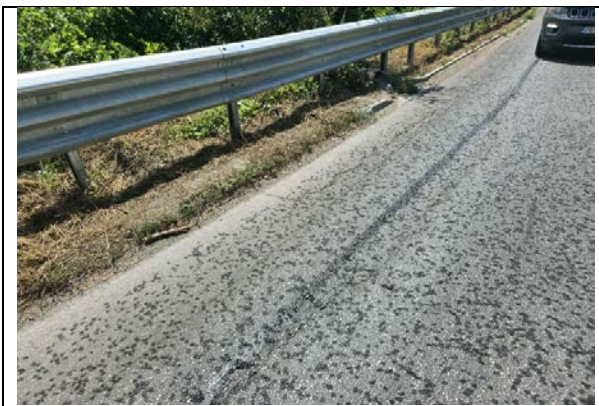
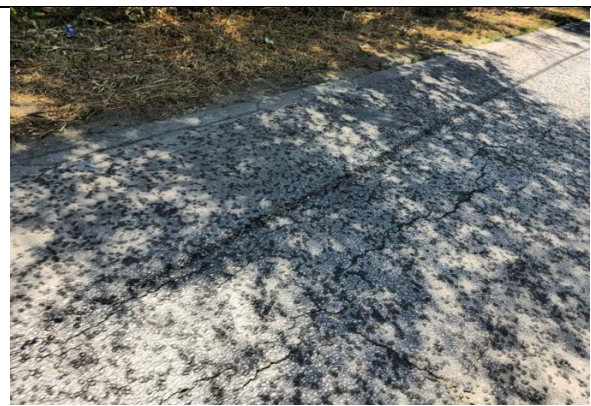
| Състояние на крайната линия обозначаваща края на платното за движение (дясно платно посока от гр. Враца към с. Борован) | Състояние на крайната линия обозначаваща края на платното за движение (ляво платно посока от с. Борован към гр. Враца) |

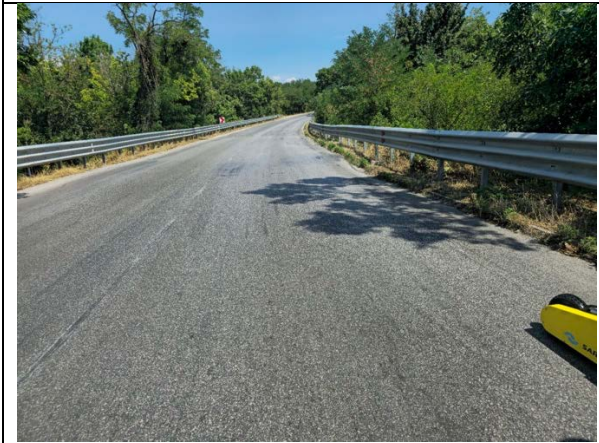
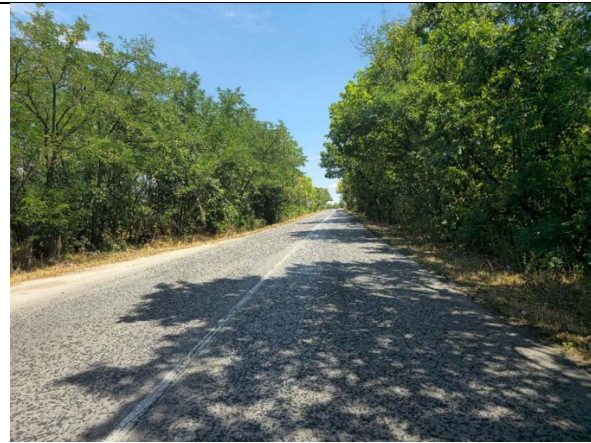
| Общо състояние на пътната маркировка | Общо състояние на пътната маркировка |

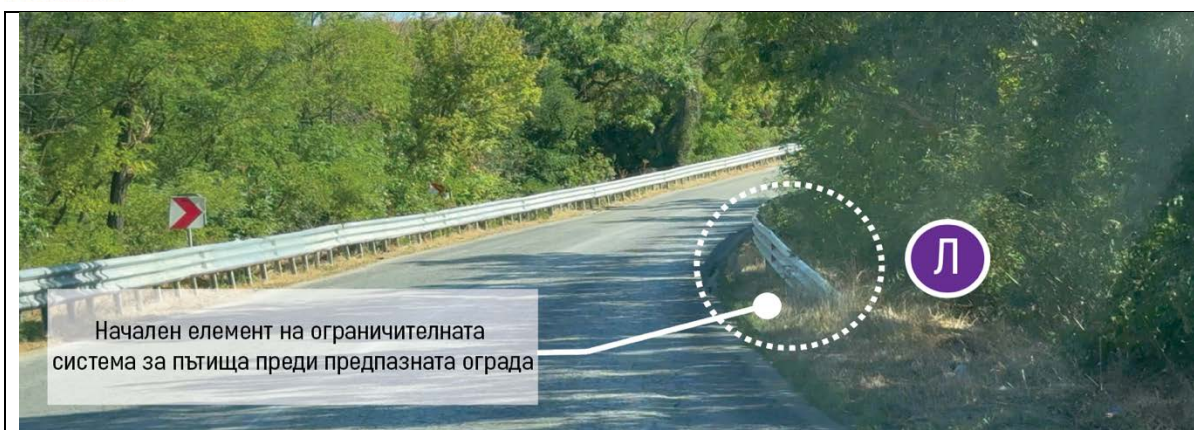
Начален елемент на ограничителна система за пътища преди предпазната ограда, който не отговаря на изискванията на т. 2. 2. „Изпълнение на начални и крайни елементи на ограничителни системи за пътища“ към Н-РД-02-20-1-ОСП. Следва да бъде заменен с единичен терминал. Посока на движение от гр. Враца към с. Борован.

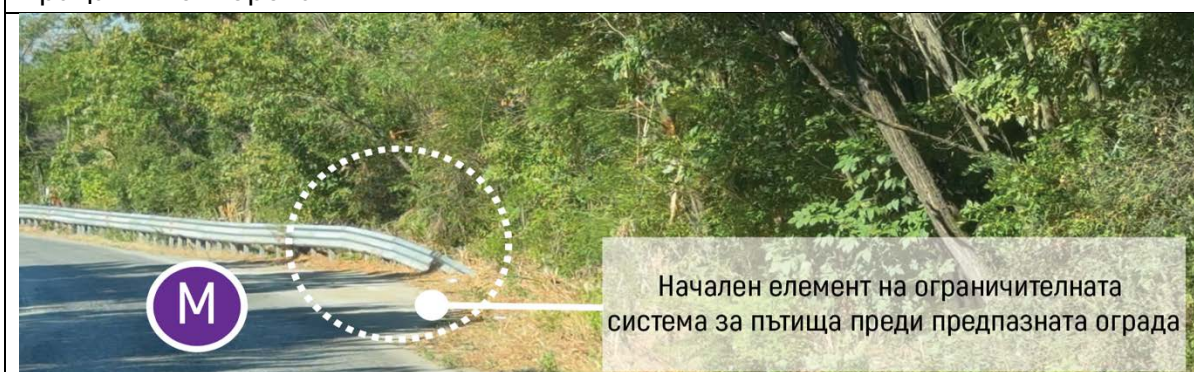
Начален елемент на ограничителна система за пътища преди предпазната ограда, който не отговаря на изискванията на т. 2. 2. „Изпълнение на начални и крайни елементи на ограничителни системи за пътища“ към Н-РД-02-20-1-ОСП. Следва да бъде заменен с единичен терминал. Посока на движение от с. Борован към гр. Враца.

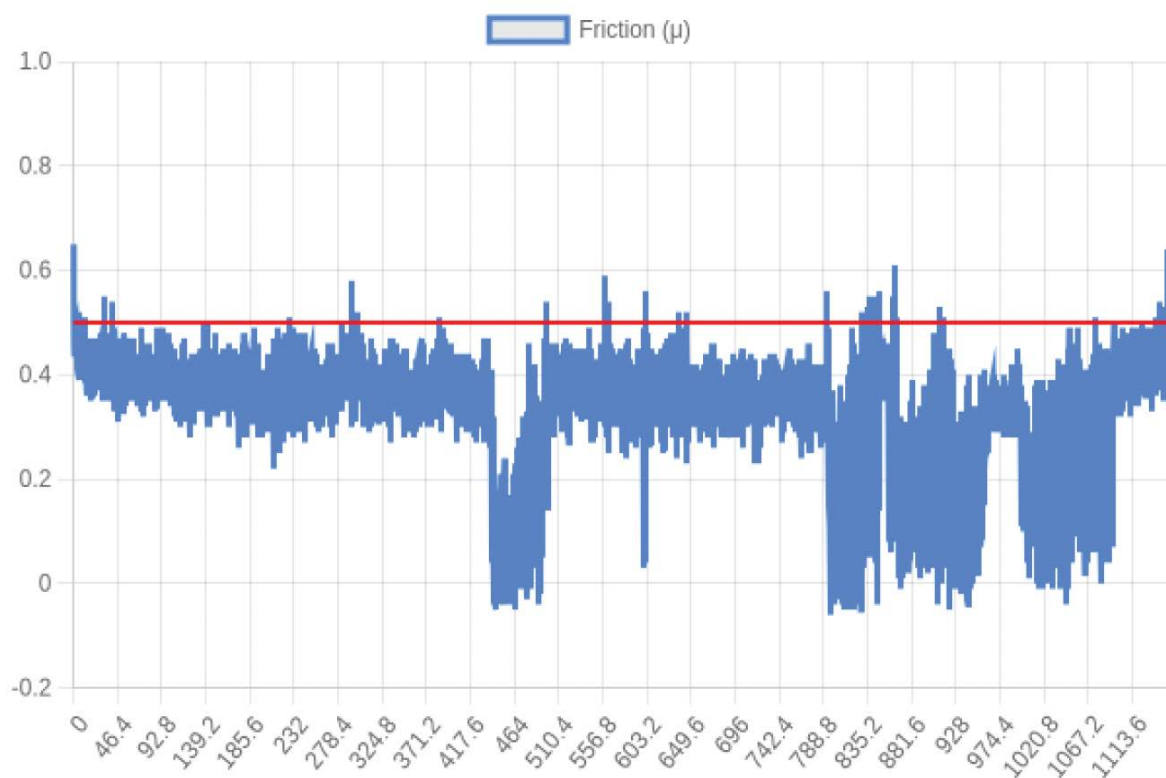
От отчет T2GO за участъка на II-15 при мокър тест се вижда средно сцепление  $\mu=0.32$  при праг 0.50 и едва 0.94% „PASS“, т.е. покритието не отговаря. Графиката показва отчетливи „спадове“ на сцеплението – стойности около 0.20–0.25 и локални спадове почти до нула – именно в зоните, където настилната е кръпена с фракция тип А върху основно платно с фракция тип Б. По-дребната

Неотложно: временно ограничение  $\leq 50$  км/ч и А28 „Хлъзгав път“, забрана за изпреварване и допълнителна делинеация. Корективно: **забрана за различни фракции в една лента**, фрезование на кръпките тип А и **единно покритие** (изравнителен + износващ пласт) с еднакъв тип смес и висок PSV;

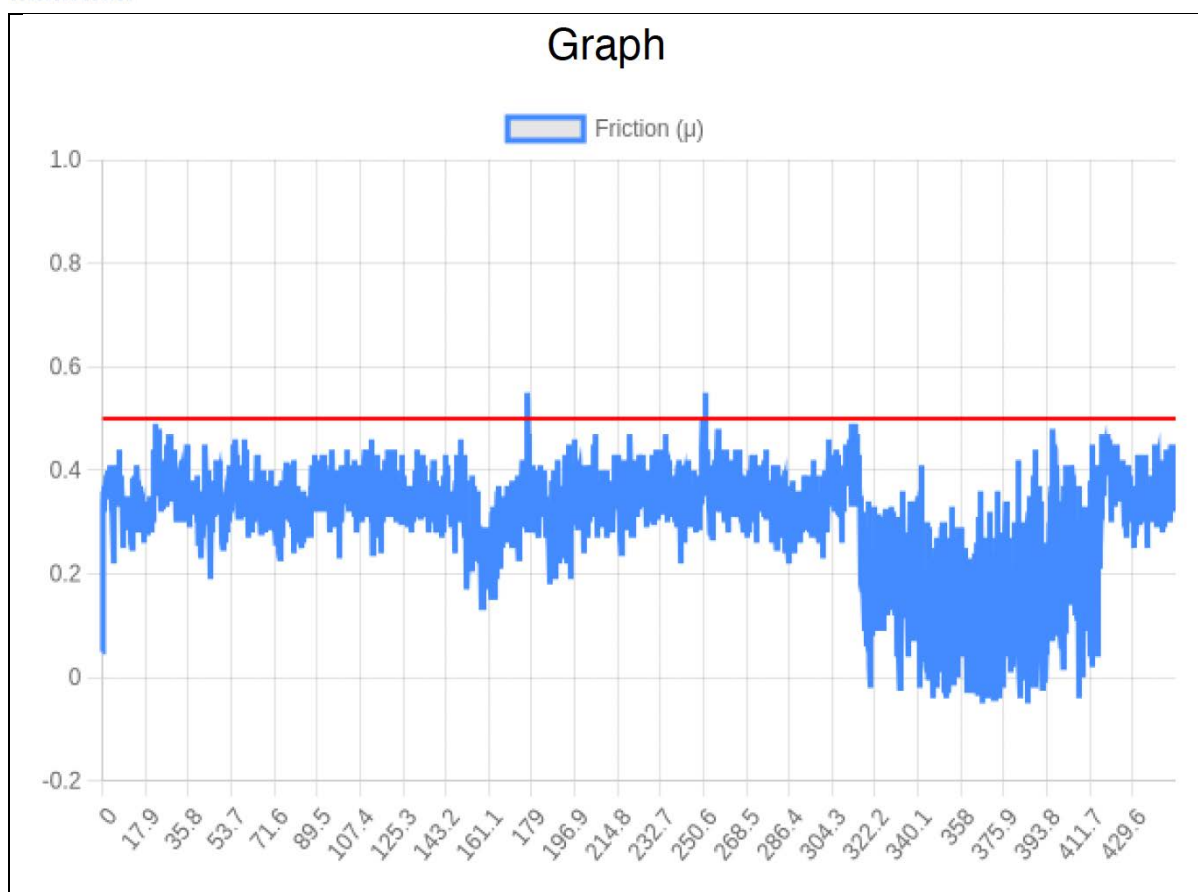
Анализът на лентата в обратна посока (двата файла се четат като един участък) показва трайно недостатъчно сцепление при мокър тест с праг  $\mu=0.50$ . В първия подучастък ( $\approx 705$  m) средното  $\mu$  е 0.38, „PASS“ са 4.17%; във втория ( $\approx 447$  m) средното  $\mu$  е 0.30, „PASS“ едва 0.09%. Обединено за целия участък средното сцепление е около  $\mu \approx 0.35$ , а делът точки над прага е  $\approx 2.6\%$  – т.е. участъкът категорично **не отговаря**.

Безопасностният ефект е съществен: при  $\mu \approx 0.35$  спирачният път на мокро е приблизително с  **$\sim 40\text{--}45\%$  по-дълъг** спрямо референтно  $\mu=0.50$ , а в зоните с  $\mu \approx 0.20$  става **около 2.5 пъти по-дълъг**. В комбинация с криви, ръбови дефекти и близка ОСП това увеличава риска от поднасяне, излизане извън платното и удар в оградата.
