**ОТНОСНО:** сигнал във връзка с опасното състояние на „Северна скоростна тангента“ Е-80 (А6) и Софийски околновръстен път (СОП) II-18 (северна дъга)

Приложение №1

РП II-18 / СОП / - участък от км 15+000 до км 36+000

**Визуален оглед на СОП приблизително от км 15+000 до км 36+000 в посока пътен възел при СОП и ССТ до пътен възел при бул. „Ботевградско шосе“ ↑**

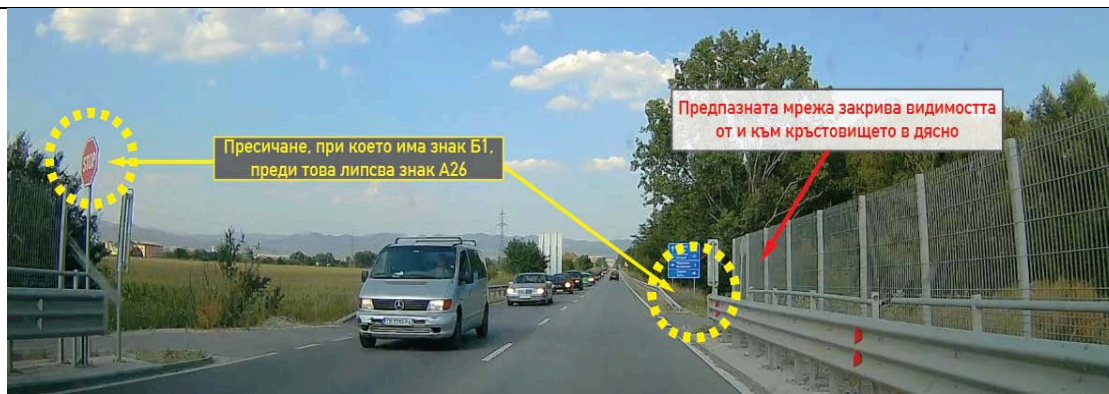
3

Пресичане, при което има знак Б1, преди това липсва знак А26

Предпазната мрежа закрива видимостта от и към кръстовището в дясно

Тук също е нарушено правилото на чл. 51, ал. 5 от Наредба №18 за сигнализирането на пътищата с пътни знаци, като преди кръстовището и в двете посоки липсва пътен знак А26. Поставената предпазна мрежа закрива видимостта към кръстовището, както и за тези, които идват от пресечките.

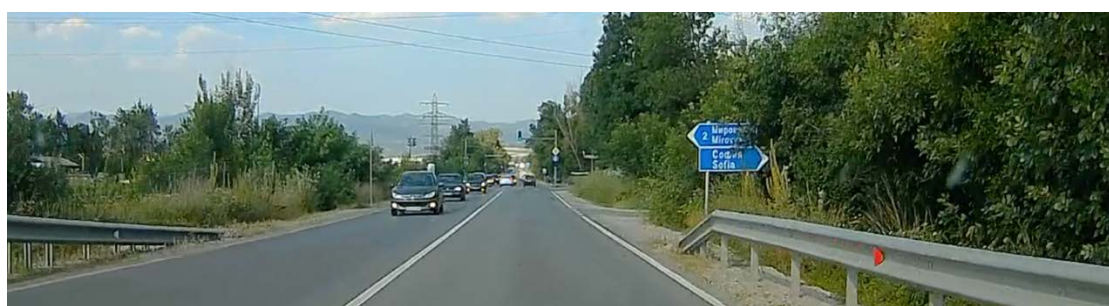
4

Указателните стрелки Ж7 са закрити от непочистена растителност.

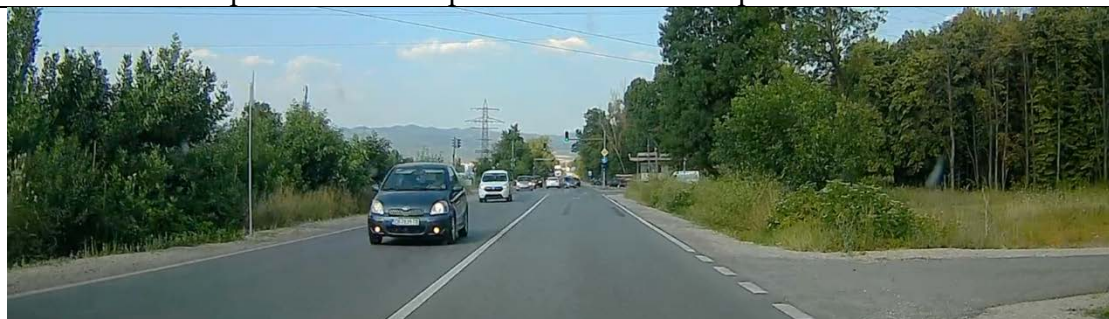
5

При това кръстовище изцяло е нарушено правилото на чл. 38 от Н18, където е указано, че „Пътни знаци А26 "Кръстовище с път без предимство", А27 "Кръстовище с път без предимство отдясно" и А28 "Кръстовище с път без предимство отляво" се използват за сигнализиране на кръстовище извън границите на населени места и селищни образувания, образувано от пресичане отдясно и/или отляво с път, по който движещите се пътни превозни средства нямат предимство за преминаване през кръстовището“. По този начин е нарушено е и изискването на чл. 51 от Н18.

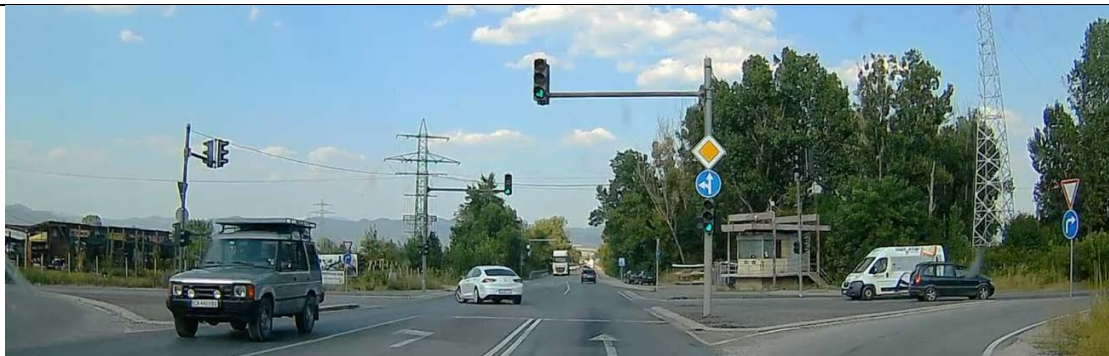
6

За пътища извън населено място следва да се поставя пътен знак А26. В случая не може да се постави пътен знак Б3.

Преди кръстовището липсва пътен знак Д3 „Указател за предварително престрояване“.

Разделителните острови не са сигнализирани по реда предвиден в Наредба №18, като по този начин липсват направляващи стрелки С6.3 в комбинация с пътен знак Г11, както и С4.3, С4.4 в комбинация с пътни знаци Г9 и Г10.

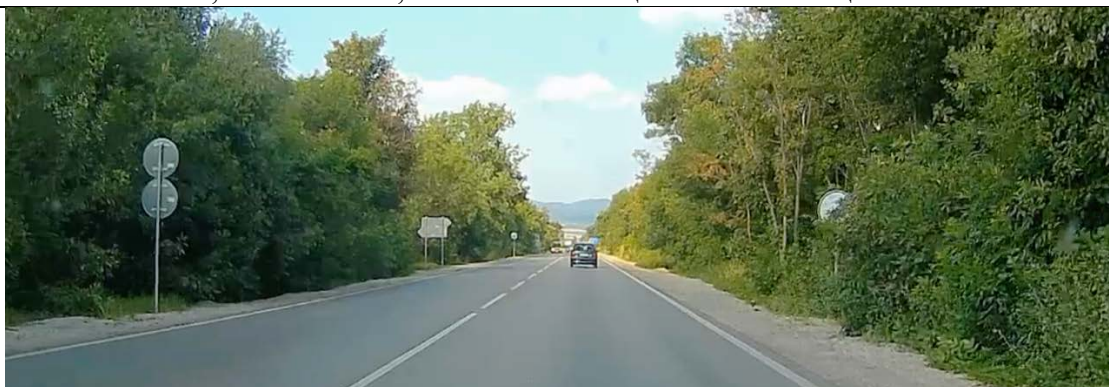
7

Пътен знак В34 е закрит от растителност.

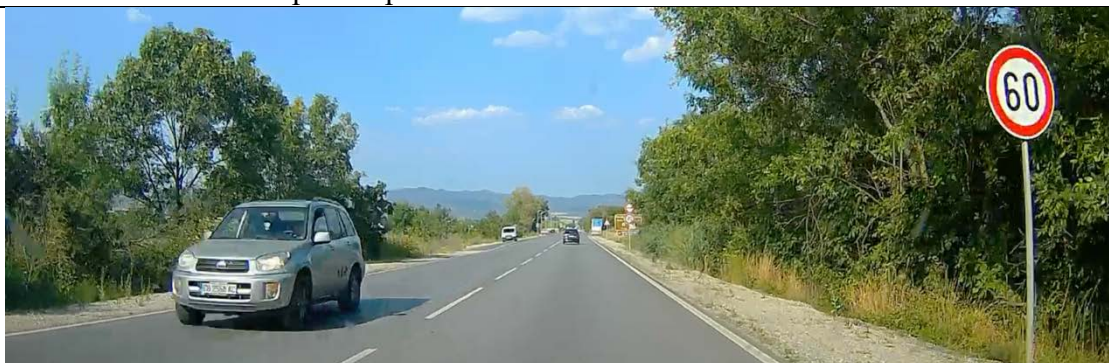
8

Нарушено е правилото на чл. 79, ал. 3 от Наредба №18. По този начин първоначално скоростта е ограничена с 30 км/ч от 90 на 60 км/ч, а след това е намалена още веднъж с още 20 км/ч. до 40 км/ч.

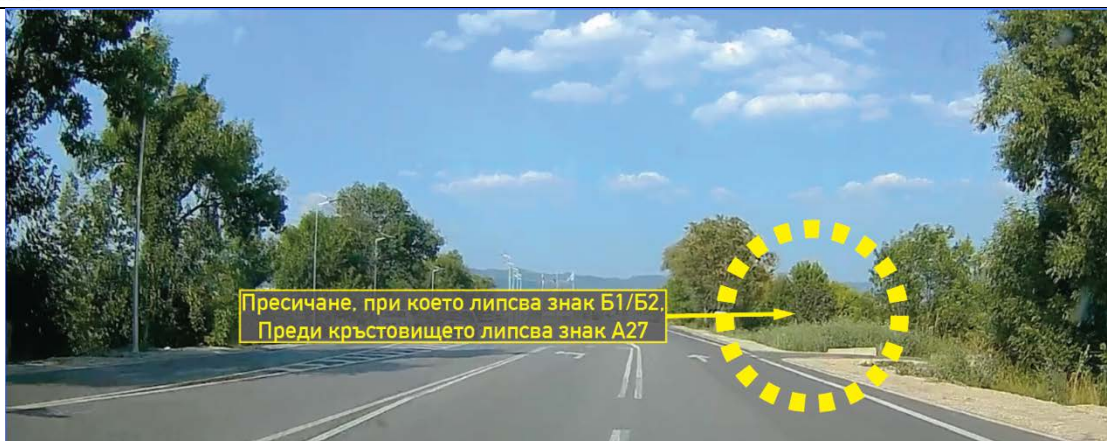
9

При това кръстовище също е нарушено изискването на чл. чл. 38 от Н18, както и на чл. 51, ал. 5. Препоръчително е поставянето на пътен знак Б2 в комбинация с пътен знак Г2.

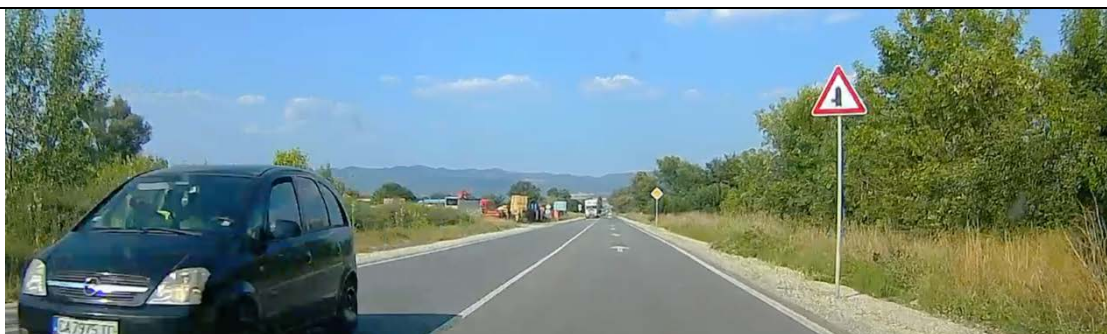
10

Едновременно са използвани пътни знаци А28 и Б3. Пътен знак А28 се използва в случаите на чл. 38 от Н18, а пътен знак Б3 по реда на чл. 54 от Н18, като там е указано, че „В населени места и селищни образувания пътен знак Б3 „Път с предимство“ се поставя пред всяко кръстовище“. Препоръчително е премахването на пътен знак Б3.

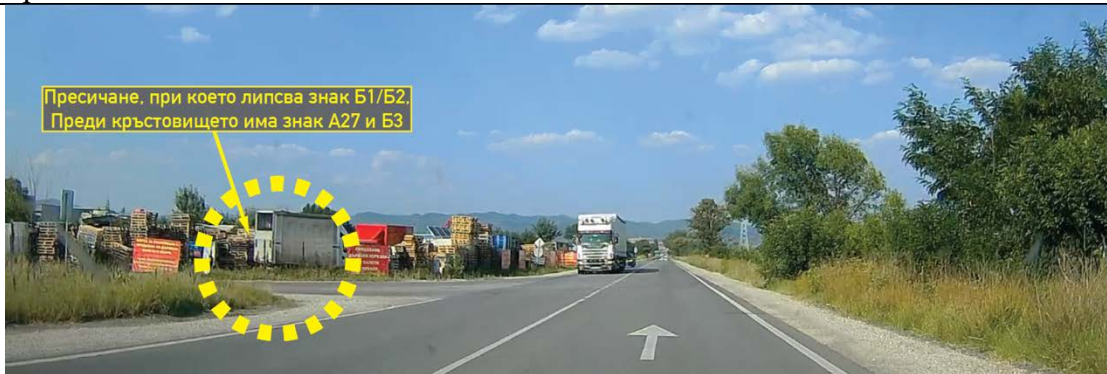
11

Това кръстовище е обозначено с пътен знак А28 и Б3, а на самото кръстовище липсва пътен знак Б2 или Б1. Липсата на пътен знак относно предимството и реда за преминаване през кръстовището е сериозен дефицит.

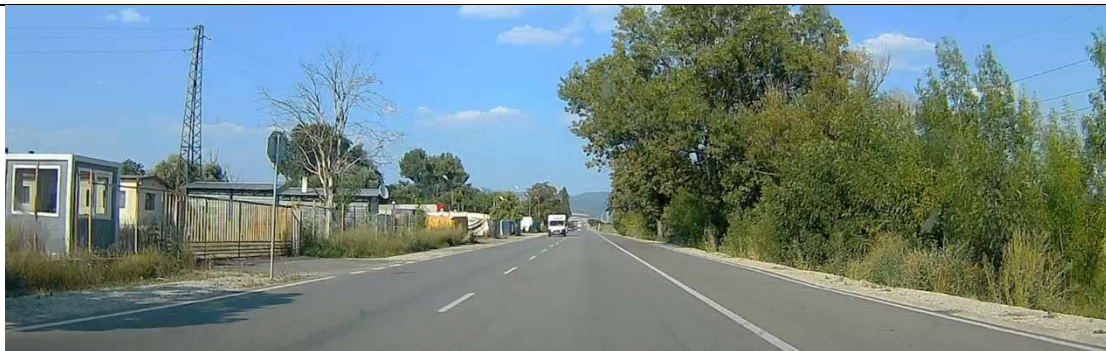
12

Преди кръстовището липсва пътен знак А28, а в противоположната посока знак А27, на пресечката е поставен пътен знак Б2. Нарушени са изискванията на чл. 38 и чл. 51, ал. 1 от Н18. Необходимо е да се прецизира и до колко допустимо е поставянето на знак Б2 при изход от крайпътен обект. Въпреки всичко сигнализирането с пътен знак А27 или А28 създава възможност за това водачите да бъдат информирани за потенциална опасност от това пътно превозно средство да навлезе към основното направление от ляво или от дясно, което би могло да повиши информираността им и при необходимост водачите по-правилно да съобразят поведението си с пътната обстановка, защото тогава ще очакват, че от страни на пътя може да се появи друго превозно средство.

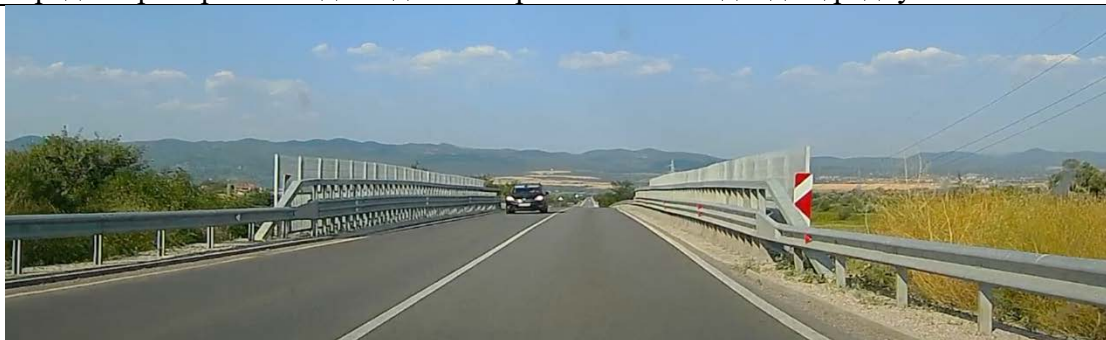
14

Направляващата стрелка от дясно С4.4 е поставена така, че да не се вижда, а от ляво липсва направляваща стрелка С4.3. В случая двете направляващи стрелки следва да се използват във връзка с разпоредбите на чл. 180 от Н18.

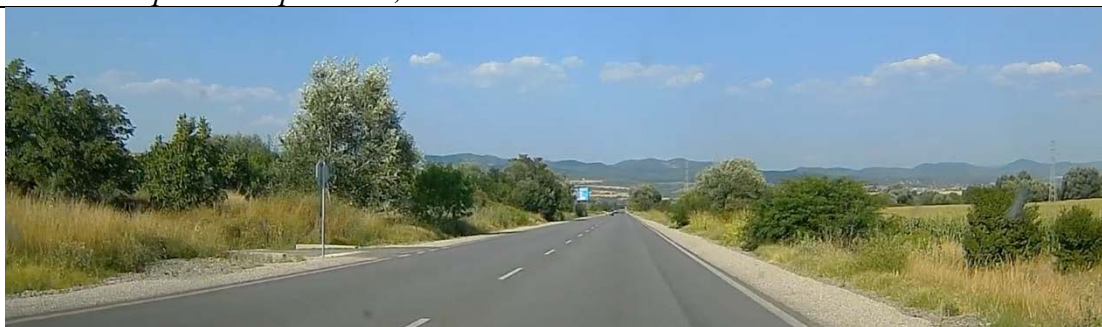
16

Преди кръстовището липсва пътен знак А28, а на самото кръстовище е поставен пътен знак Б2. Нарушени са изискванията на чл. 38 и чл. 51, ал. 1 от Н18.

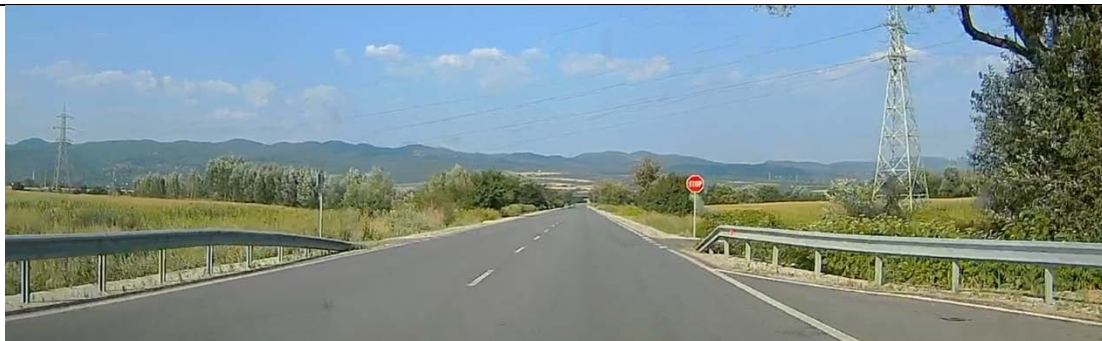
17

Преди това кръстовище и в двете посоки на движение липсват пътни знаци А26 „Кръстовище с път без предимство“. В същото време на пресечките има поставени пътни знаци от дясно и от ляво Б2, във връзка с чл. 51, ал. 5 от Н18. От дясната страна пътен знак Б2 е обърнат по посока на път II-18 и следва да се обърне с лице към пресечката.

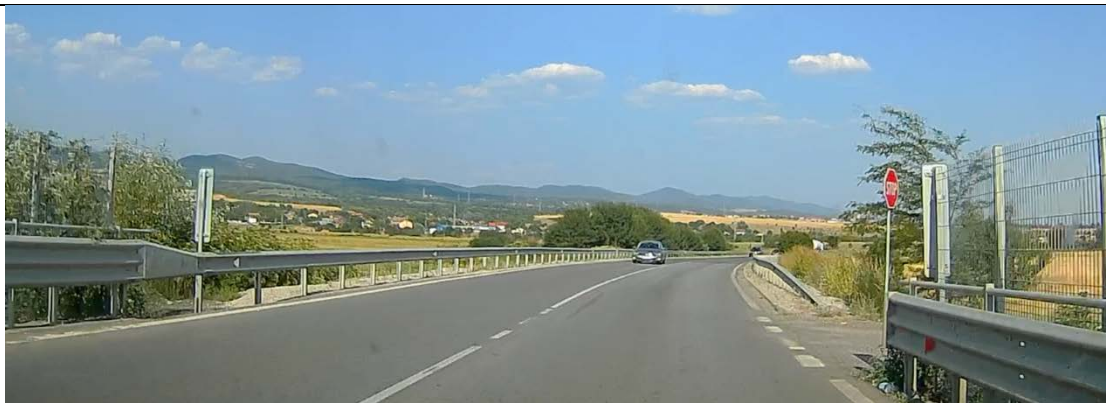
18

Преди това кръстовище и в двете посоки на движение липсват пътни знаци А27 и съответно А28 „Кръстовище с път без предимство“. В същото време на пресечката има поставен пътен знак Б2, във връзка изискванията на чл. 51, ал. 5 от Н18.

Мрежата на моста не позволява добра видимост към основното направление на пътя. Правилно е поставен пътен знак Б2, но при навлизане на превозно средство от дясната страна водачът ще бъде силно затруднен да види дали от ляво идва друго превозно средство. Преди моста няма ограничаване на скоростта. В този случай липсата на видимост представлява дефицит, който може да доведе до настъпването на пътно транспортно произшествие.

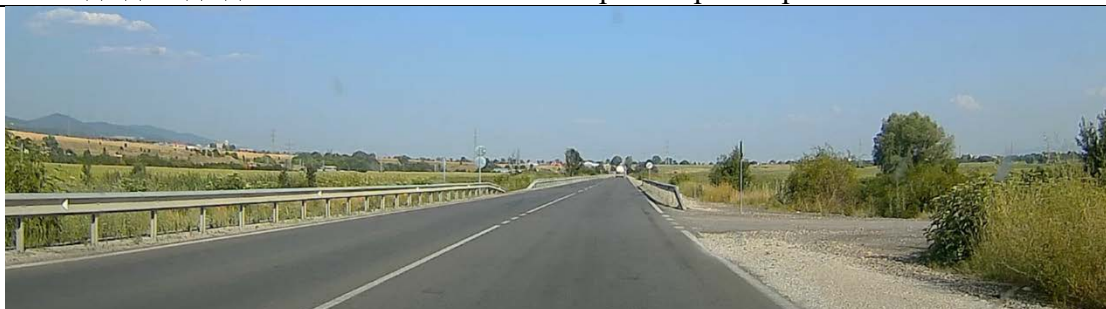
19

Това кръстовище също не е сигнализирано по реда предвиден в Наредба №18 и преди кръстовището и в двете посоки липсва пътен знак А26. По този начин за идващите по П-18 не става ясно, че от двете страни има пресечки както и това, че на определено разстояние напред е възможна появата на друго превозно средство от ляво или от дясно.

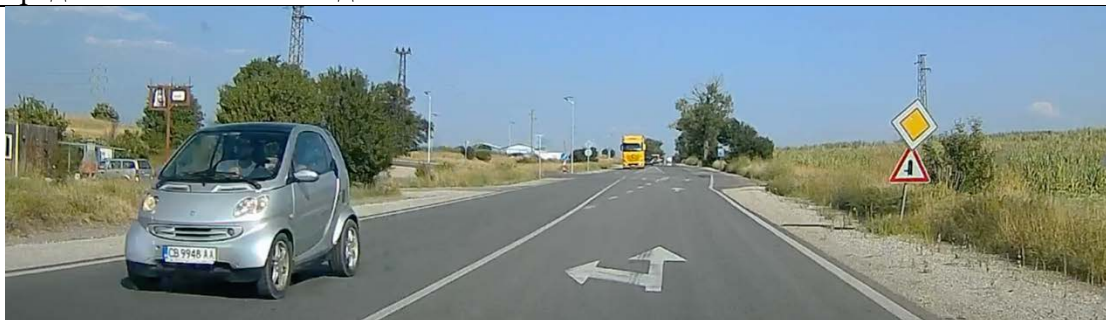
20

Пътен знак А28 се използва в случаите и по реда предвидени в чл. 38, където е указано, че този пътен знак се използва за сигнализиране на кръстовище извън границите на населени места и селищни образувания, образувано от пресичане отляво с път, по който движещите се пътни превозни средства нямат предимство за преминаване през кръстовището. В тази връзка е препоръчително премахването на пътен знак Б3.

Не е спазено изискването на чл. 16, ал. 4 от Н18 при монтажа на пътните знаци.

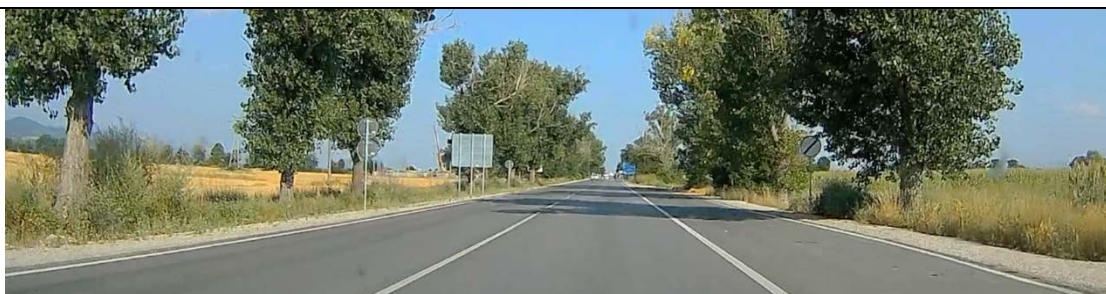
22

Пътен знак В34 е закрит от растителност, като по този начин са нарушени изискванията на чл. 9, ал. 1 и на чл. 14, ал. 2, т. 3 от Н18. Също така в страни от пътя има дървета, които не са обезопасени с ограничителна система за пътища. При пътен инцидент, това може да се превърне в предпоставка за ПТП с жертви. Препоръчително е дърветата да бъдат отстранени или обезопасени с еластична ограда.

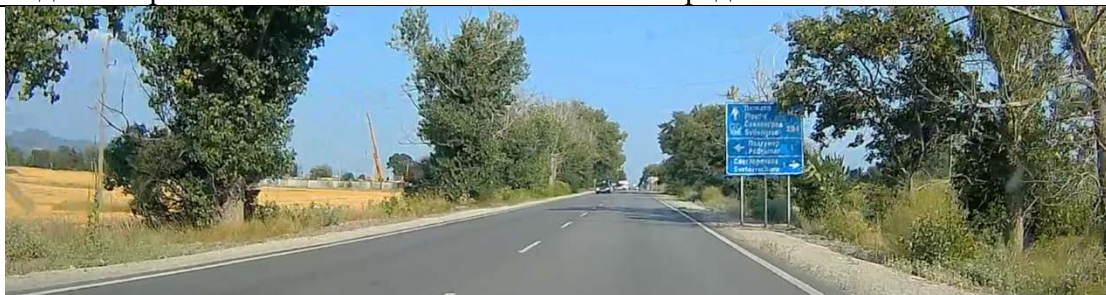
23

Указателната табела Ж6 е частично закрит от растителност. Тук също има дървета, които не са обезопасени, препоръчва се поставянето на еластична ограда.

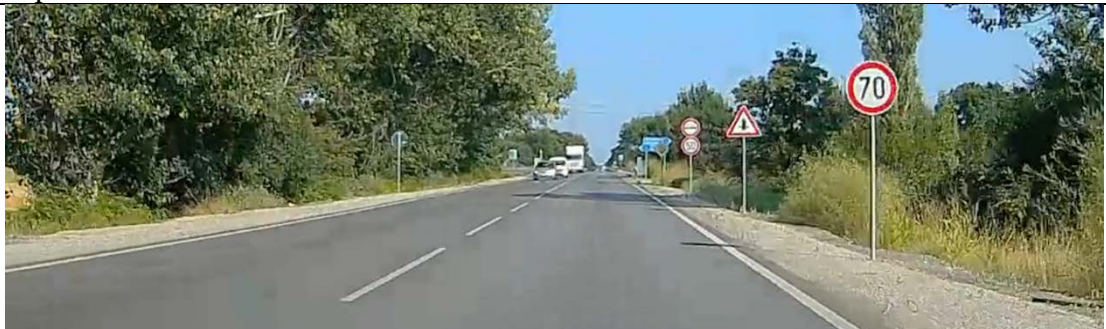
24

Поставянето на толкова много знаци на едно и също място може да доведе до дезориентация от страна на водачите, като съществува риск те да не възприемат някои от предписанията, които им се дават. Препоръчва се пътен

знак А26 да се постави над пътен знак В26 70 км/ч, а по-надолу пътен знак Б3 да се премахне изцяло, защото пътя с предимство е сигнализиран по реда на чл. 38 от Н18.

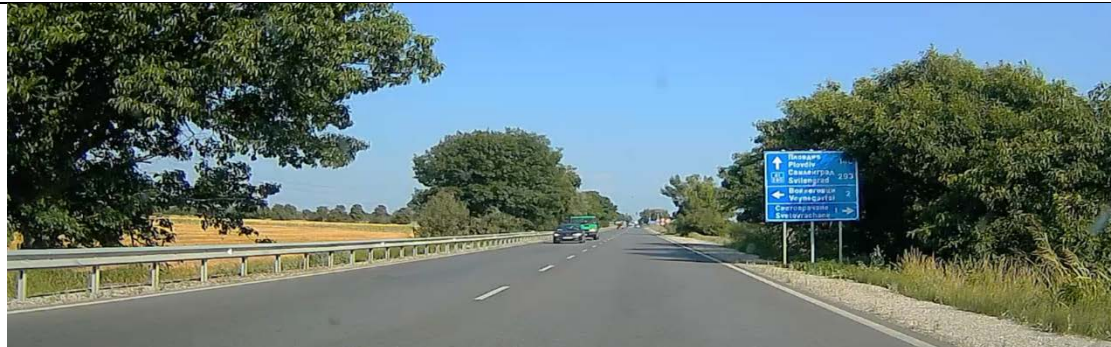
25

Указателната табела Ж6 е частично закрита от растителност.

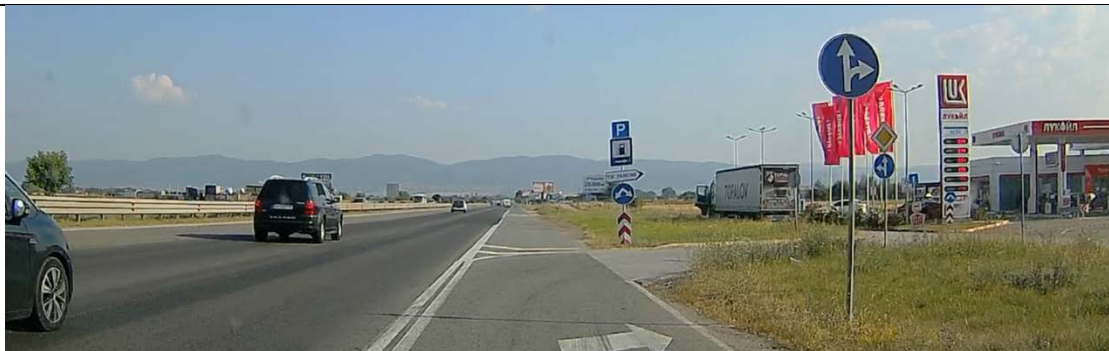
51

Нарушени са изискванията на чл. 11, ал. 1 от Н18, където е указано, че „на едно и също място се поставят не повече от два различни пътни знака и две допълнителни табели“.

Липсва ограничителна система за пътища и терминал. При крайпътни обекти като бензиностанции това представлява сериозен риск за пътната безопасност.

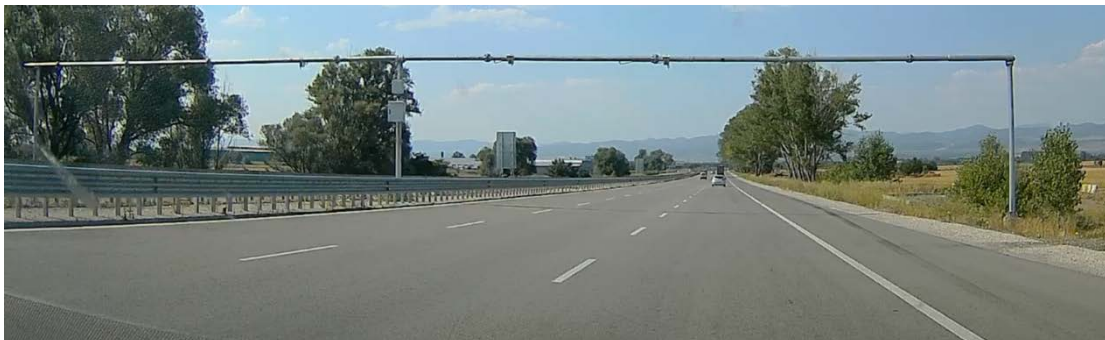
56

Съгласно действащите правила и норми е препоръчително поставянето на ОСП и от дясната страна при препятствието (рамката, на която са инсталирани уреди за преброяване на трафика).

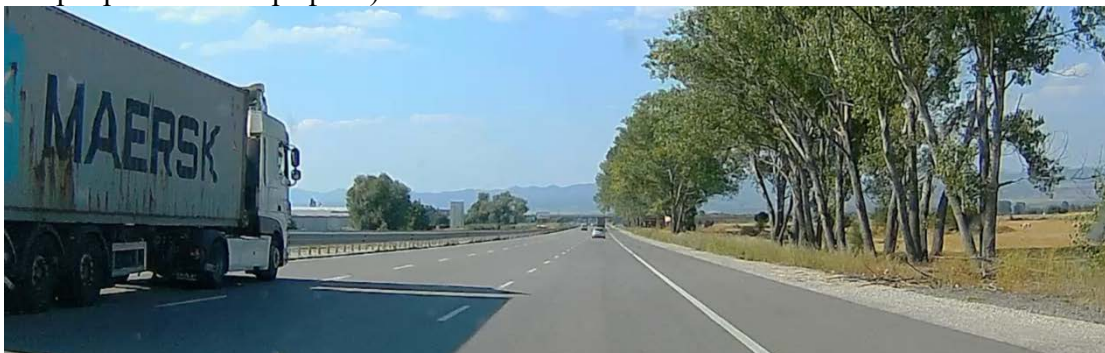
57

Препоръчва се поставянето на еластични огради или премахването на дърветата в близост до пътя.

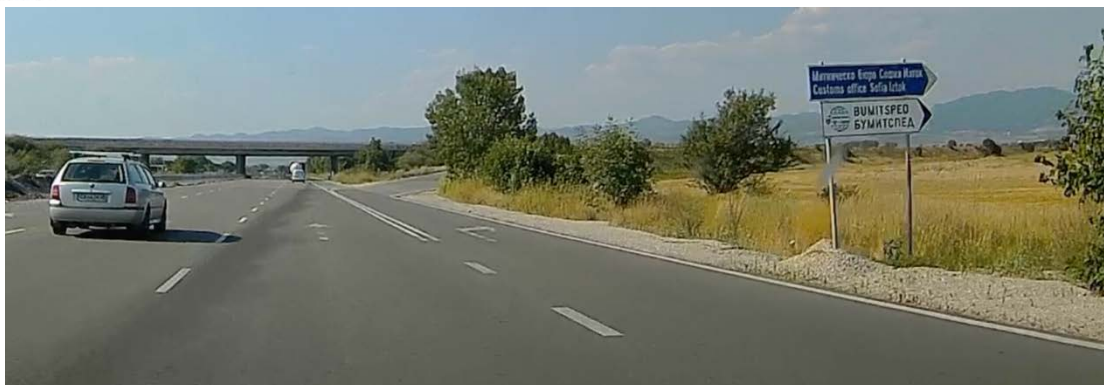
58

Поставената стрелка Ж7 с надпис „Бумитспед“ е на бял фон и на практика нарушава изискванията на бл. 4 от Н18, поради съдържащото се в нея лого, необходимо е да бъде премахната.

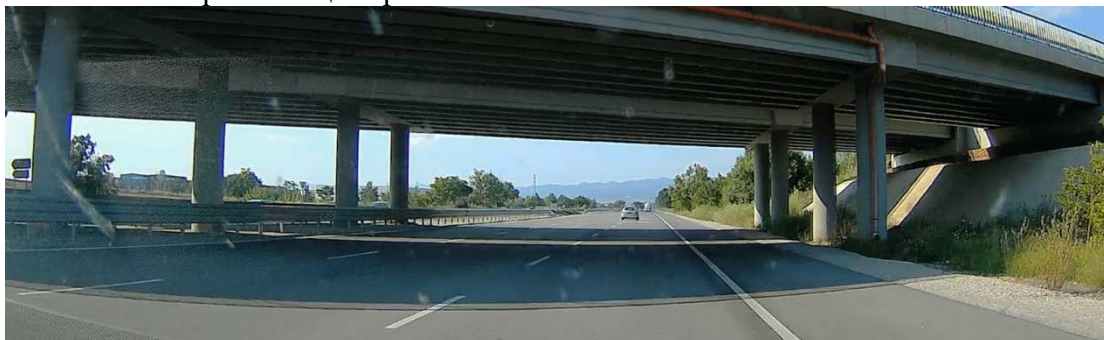
Основите на моста не са обезопасени с еластична ограда. Също така преди това в пътния възел има значително количество непочистена растителност и дървета.

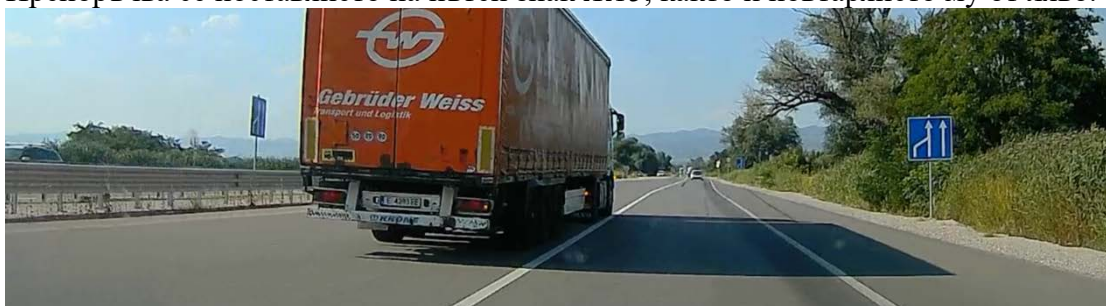
Табелите Ж15 са поставени на погрешно място следва да се поставят на местата посочени при т. 63 от този анализ.

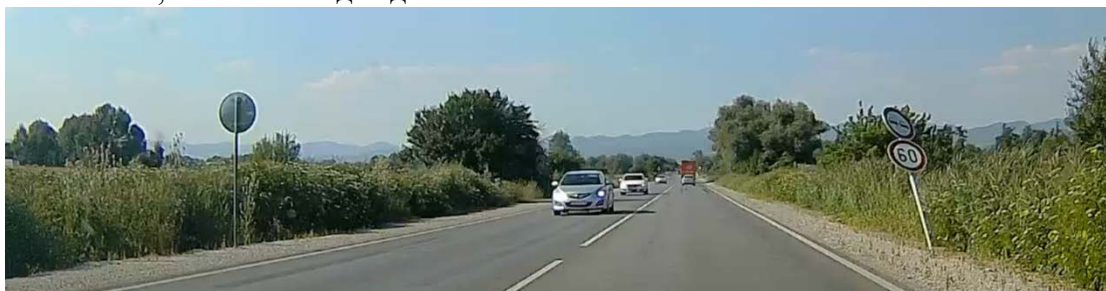
Колчето, на което са поставени пътните знаци В26 и В26 е ударена.

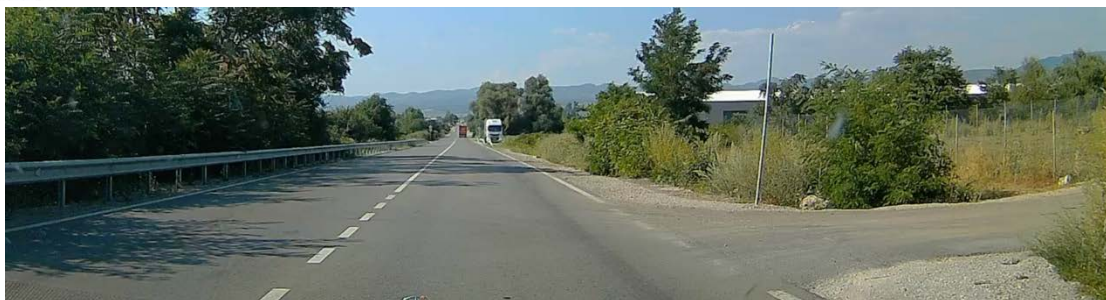
Преди кръстовището и в двете посоки по направлението на път II-18 липсват пътни знаци съответно А27 и А28, което е нарушение на чл. 38 от Н18. В същото време е видно, че има закрепващо колче за пътен знак Б1/Б2, но такъв липсва на пресечката.

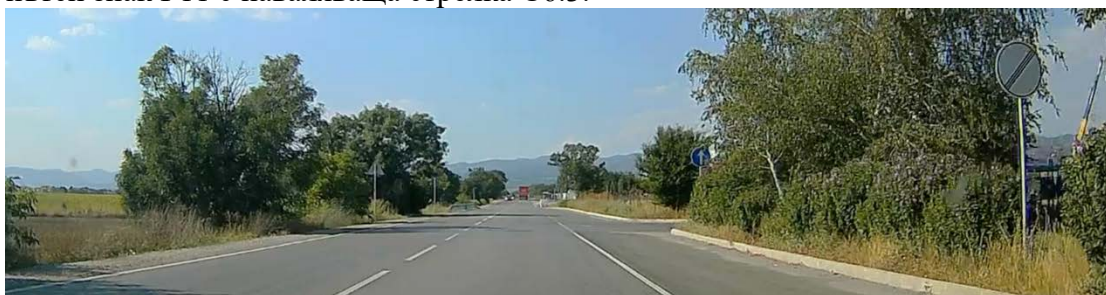
Пътен знак Г1 е закрит от растителност.

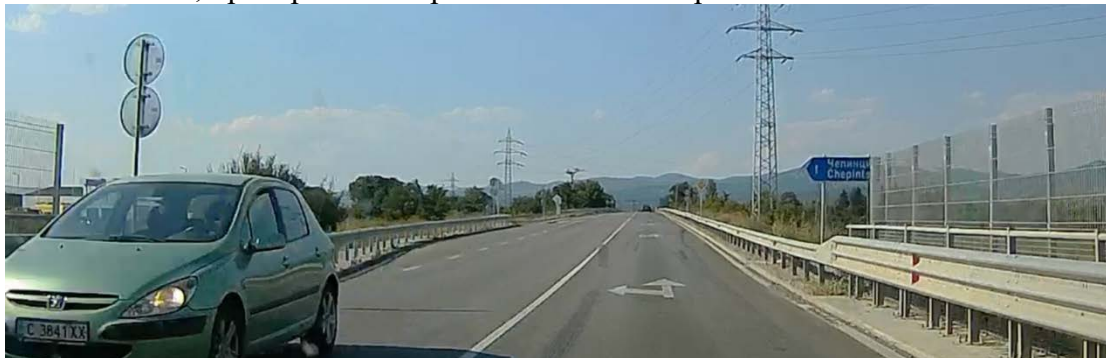
Указателната сделка Ж7 с надпис „Чепинци“ е частично закривана от оградата на съоръжението преди кръстовището. Тона е нарушение на чл. 9, ал. 1, и на чл. 14, ал. 2, т. 3 он Н18.

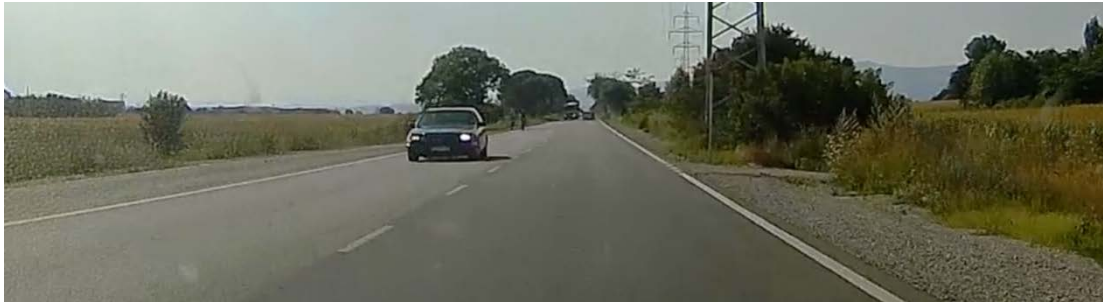
Кръстовището преди електрическия стълб не е сигнализирано с пътен знак А27 и А28 (в противоположната посока). Също така на самото кръстовище е необходимо да се постави пътен знак Б1 или Б3.

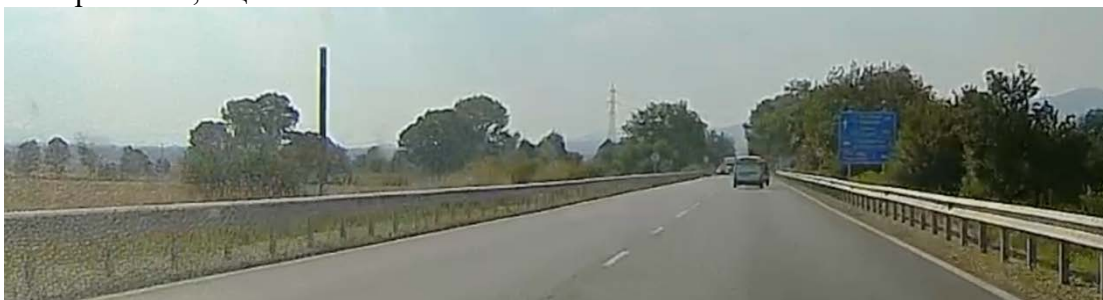
Табелата Ж6 е закрита от растителност.

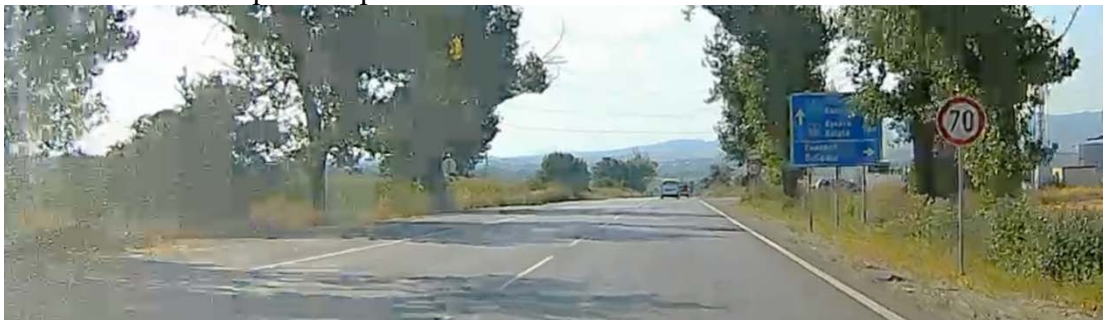
Табелата Ж6 е закрита от растителност.

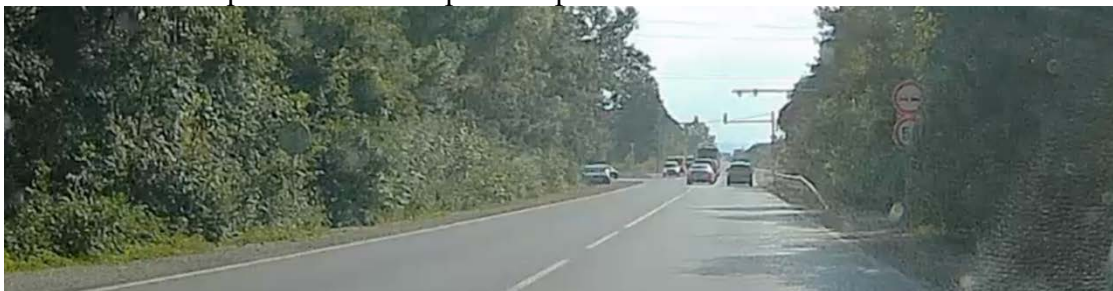
Пътните знаци В26 и В24 са закрыти от растителност.

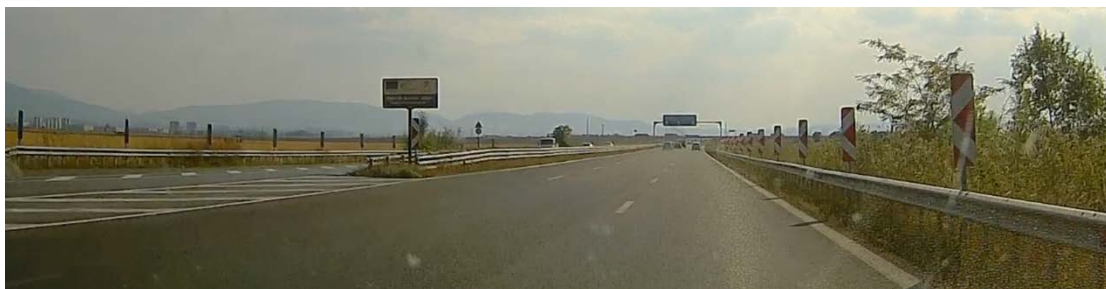
Липсва буфер при разделителната ивица. ОСП е оставена недовършена и по този начин пряко застрашава пътната безопасност.

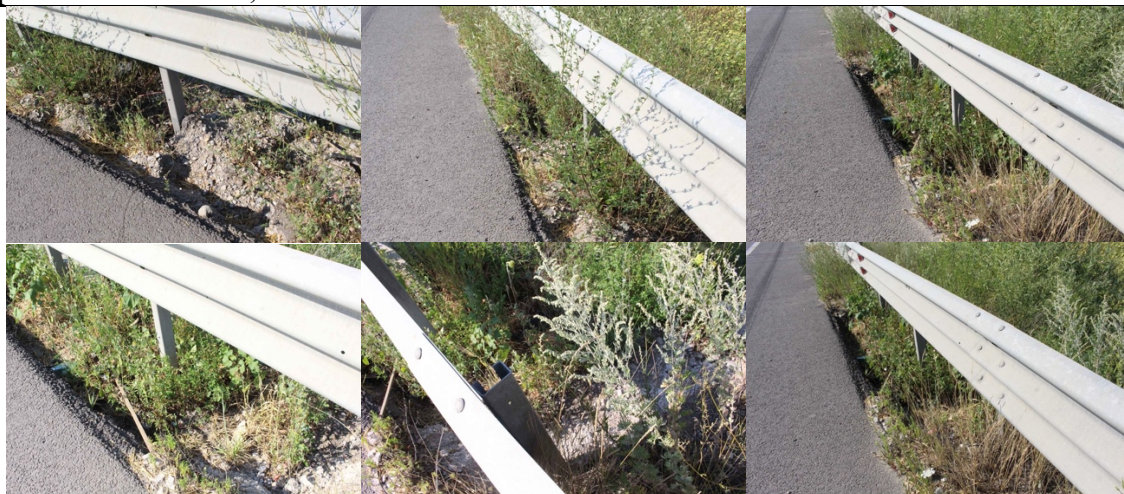
Приблизително при км 7+800 преди мостовото съоръжение в следствие образуване на ниска точка в надлъжния профил на трасето, водата по естествен път се стича по напречния наклон на пътното платно, като преминава през не добре укрепен банкет, което от своя страна води до ексфилтрация на по-дребните фракции и съответна загуба на материал в непосредствена близост до пътното платно, същото води до подкопаване на асфалтобетонните пластове и последващо разрушаване на същите.

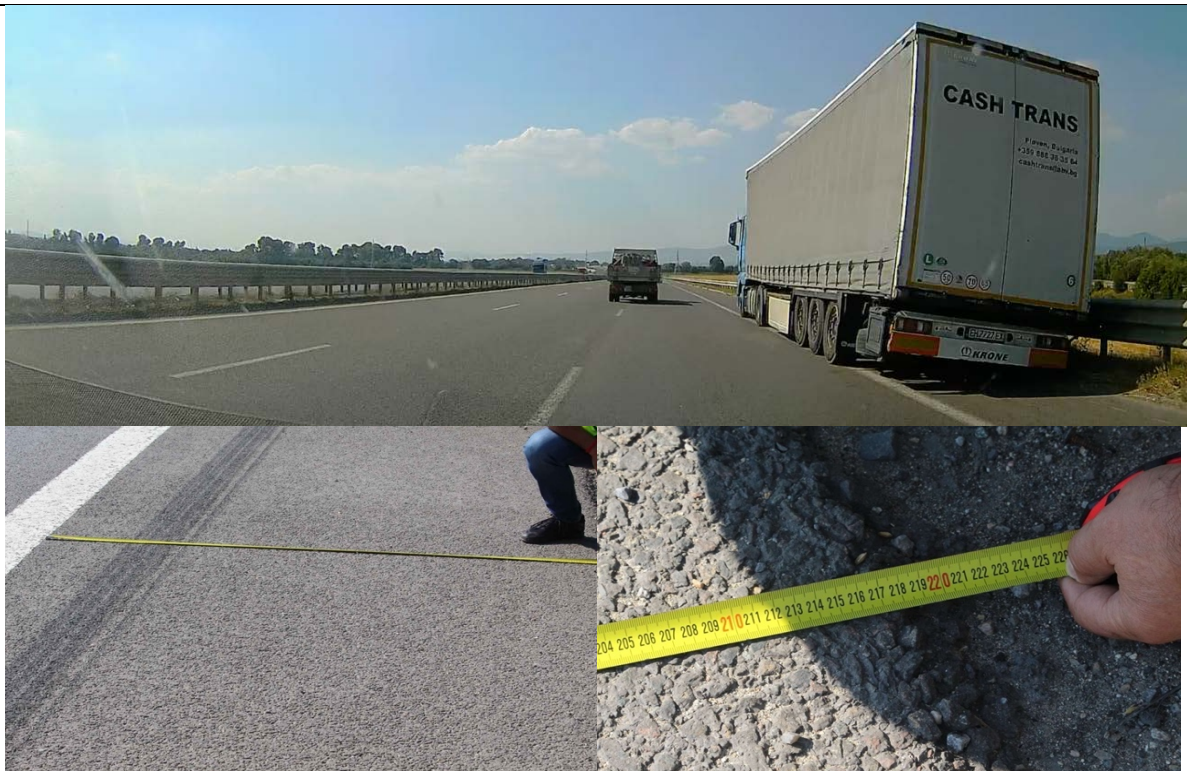
Широчината на лентата за принудително спиране е 2,20 m, което е в нарушение на чл. 66 от Наредба РД-02-20-2 от 28.08.2018 г.

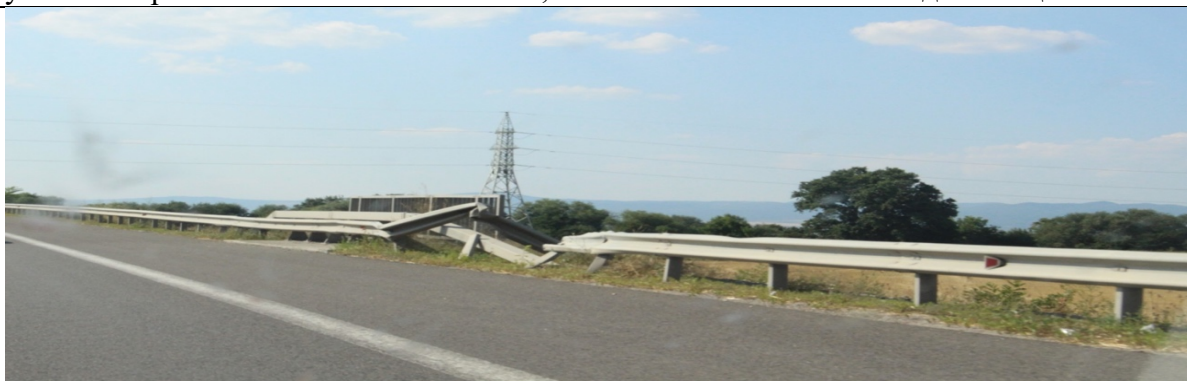
Приблизително при км 6+500 има повредено ОСП непосредствено преди мостово съоръжение.

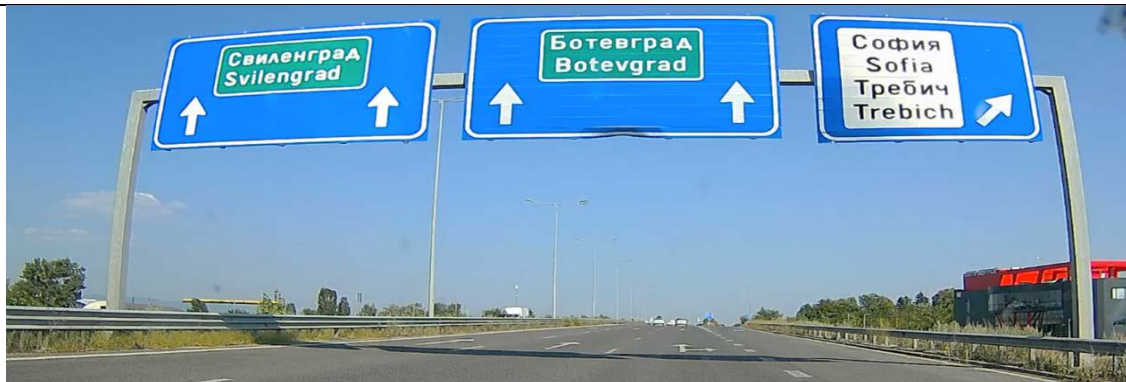
Средния пътен знак Ж2, указваща посока към гр. „Благоевград“ е ударен, както и пътният знак указващ посока към гр. София и кв. Требич. Необходимо е да се провери дали са поставени на правилната височина и повредените части от пътните знаци да бъдат подменени.

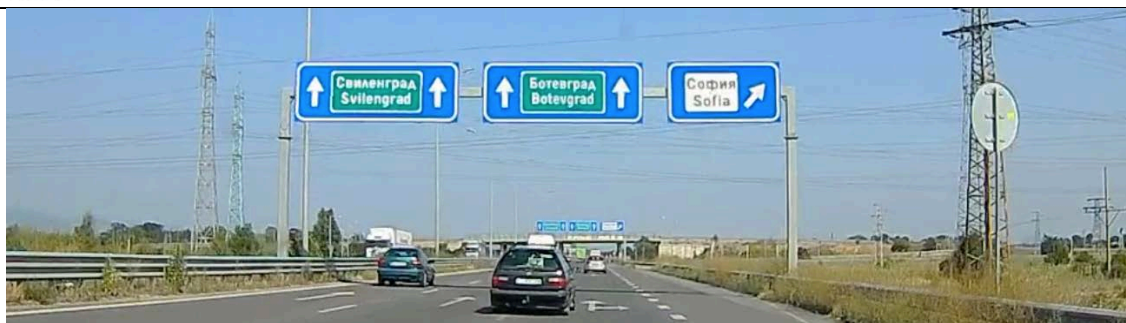
Пътният знак от дясно на платното за движение е завъртян с гръб.

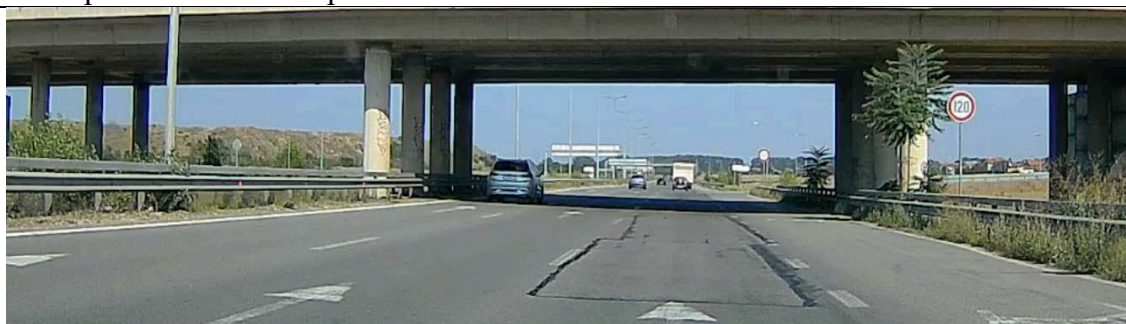
Пътният знак B26 е втори типоразмер, което за този път е недопустимо. Също така знакът не е повторен от лявата страна, което би могло да попречи на водачите за своевременното му разпознаване.
