## ДОКЛАД

Целенасочена инспекция по пътна  
безопасност на път I-5 в участъка от км 281+841  
до км 282+501

Окончателен доклад

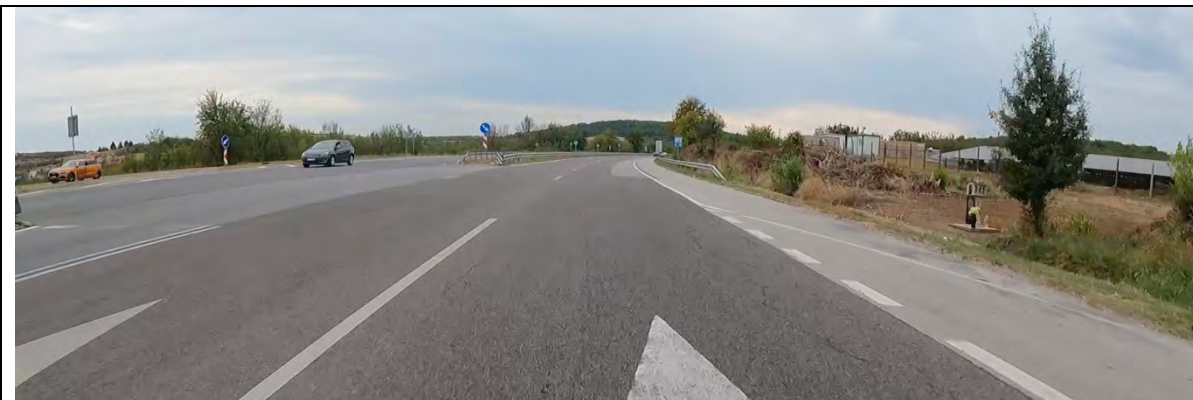
Изглед към нерегламентираното включване от селскостопански/ горски/ земеделски път от западната страна на кръстовището. На картинката в дясно при дървото, където се виждат очертанията на земен път

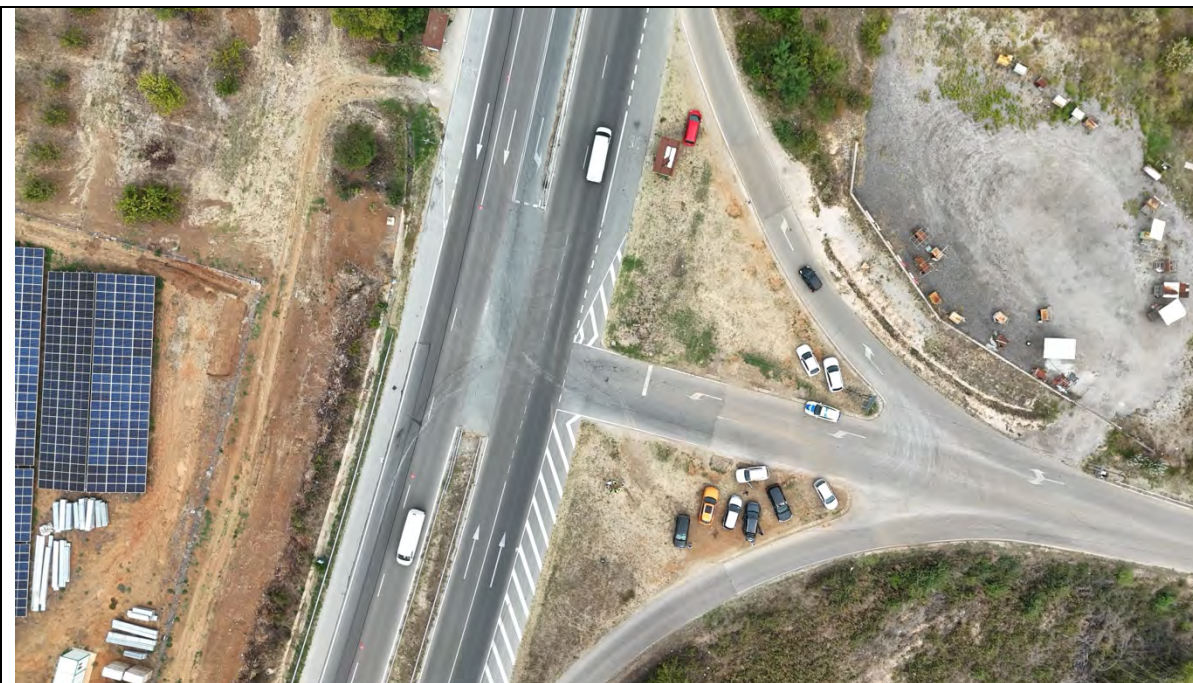
Снимка, направена с дрон, от която ясно се вижда, че има обособен нерегламентиран вход/изход

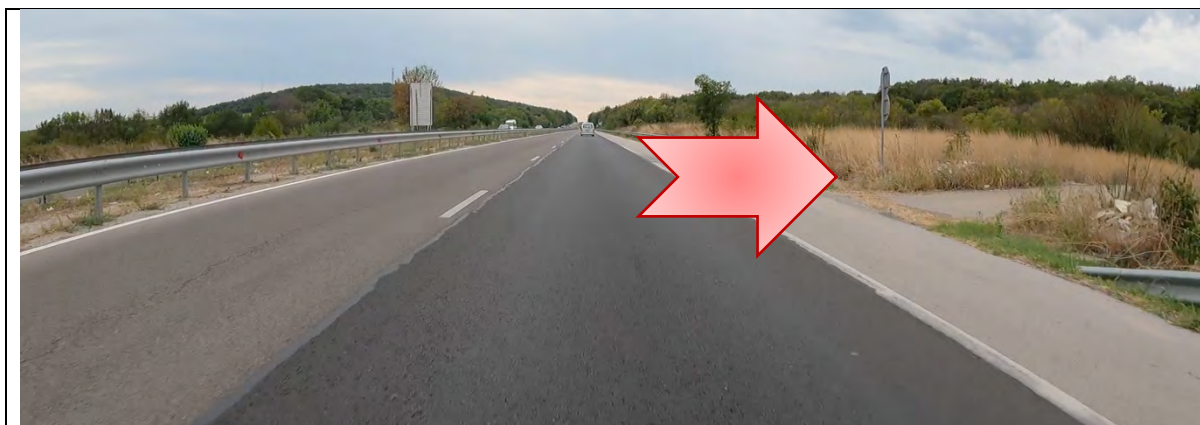
Нерегламентиран вход/изход при км 282+501, при който има поставени пътни знаци B2+Г2, които не фигурират в проекта за постоянна организация на движението.

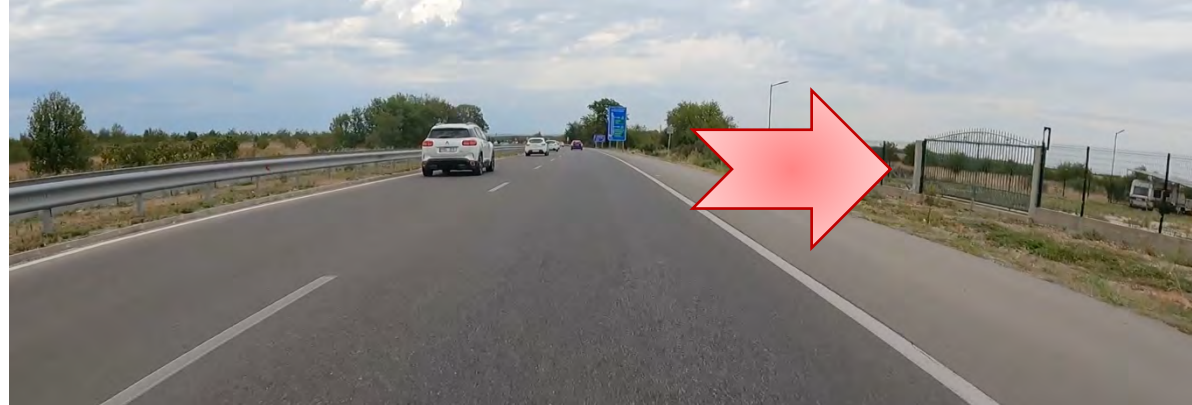
Нерегламентиран вход/изход към частен имот при посока на движение от гр. Хасково към ← гр. Димитровград (приблизително 282+450)

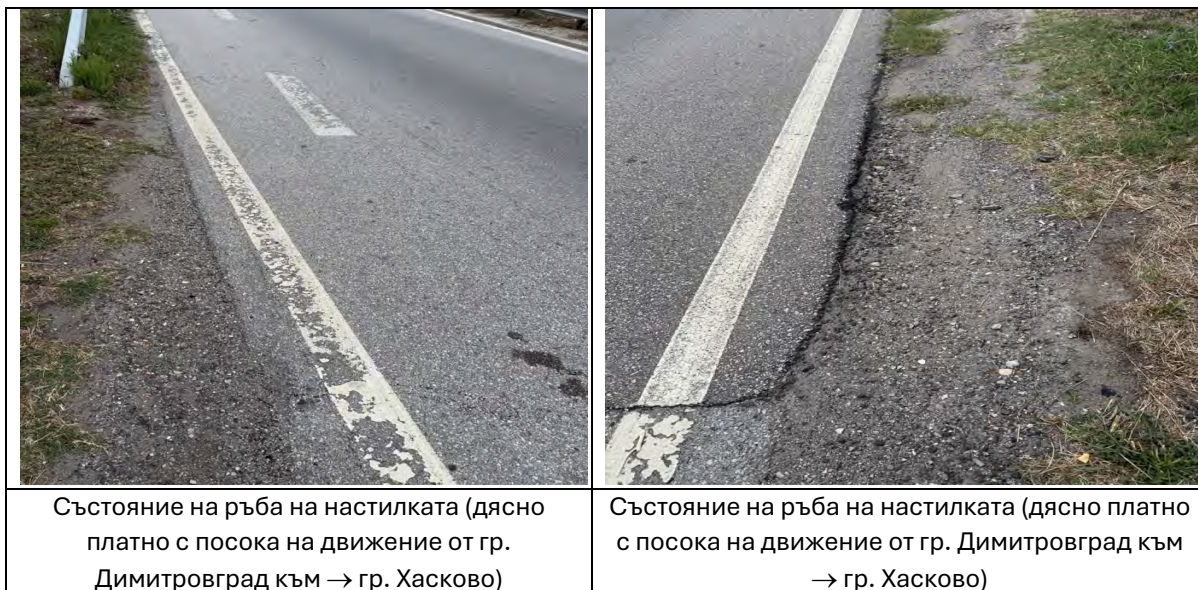
В някои точки ръбът е не само разрушен, но и **висящ във въздуха**, което ясно показва, че материалът под него е отмит или ерозиран. Това е пряко следствие от неспазване на конструктивната функция на банкета, заложена в чл. 67 от Наредба РД-02-20-2/2018, според който банкетите укрепват края на настилка. При липса на такава опора напречните натоварвания от преминаващите МПС водят до постепенно разкъсване на пътната конструкция отвън навътре.

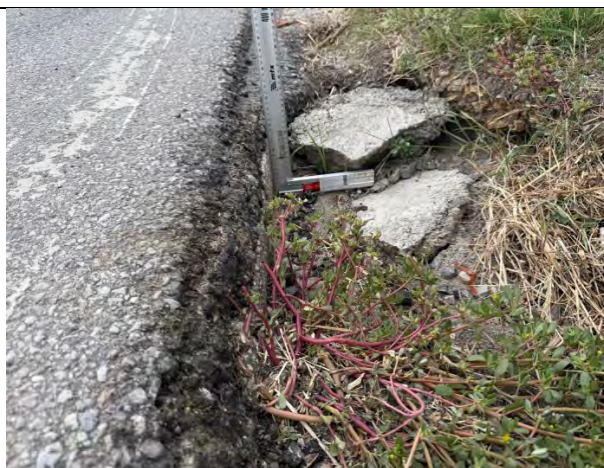
Състояние на ръба на настилка (дясно платно с посока на движение от гр. Димитровград към → гр. Хасково)

Фактът, че ръбът на настилка се рони на пластове, означава, че разрушителният процес е системен, а не повърхностен. Този тип дефект не може да бъде отстранен единствено с запълване, а изисква **възстановяване на опората под настилка**, включително:

- > отнемане на разрушения участък чрез студено фрезование,
- > попълване с уплътнен несвързан материал,
- > полагане на укрепващ пласт (СТВ, фрезован асфалт или стабилизирани трошен камък),
- > преработване на ръба чрез разширяване или кантиране.

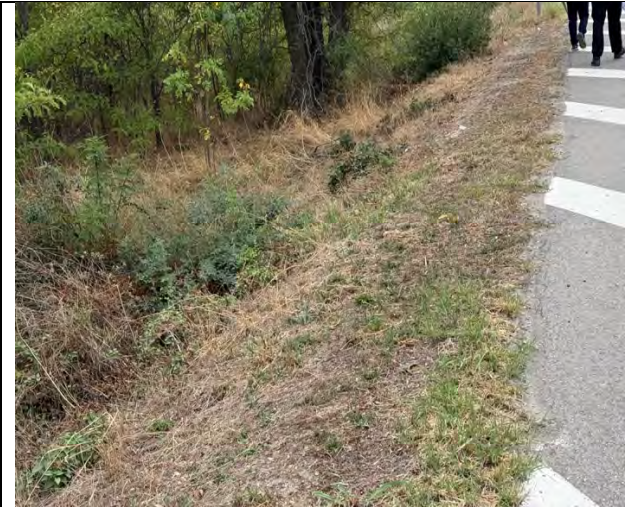
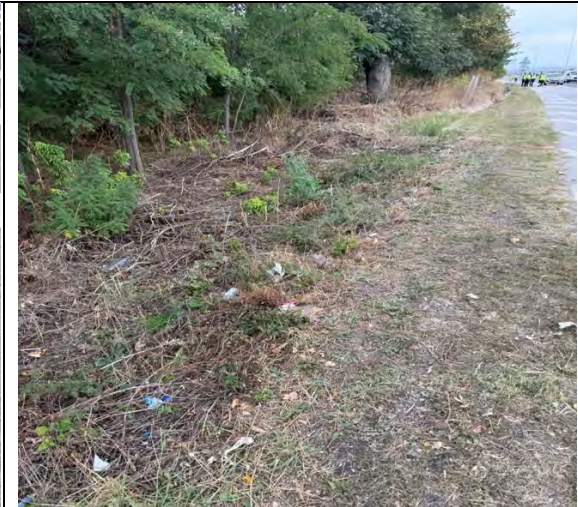
| <p>Състояние на откос (дясно платно с посока на движение от гр. Димитровград към → гр. Хасково)</p> | <p>Състояние на откос (дясно платно с посока на движение от гр. Димитровград към → гр. Хасково)</p> |

Налице е и визуална връзка между състоянието на откосите и вече констатираните проблеми с банкета и ръба на настилка. Свлеченият материал от откосите допринася за затлачване на зоната на банкета, блокиране на повърхностното оттичане и водонатоварване на крайния участък на настилка. Това ускорява разрушаването на ръба, както и образуването на прагове между платното и банкета, което е признато като сериозна опасност в техническите правила за поддържане на пътищата. Така откосите се явяват не само самостоятелен рисков елемент, но и косвен фактор за деградация на останалите части от пътния профил.

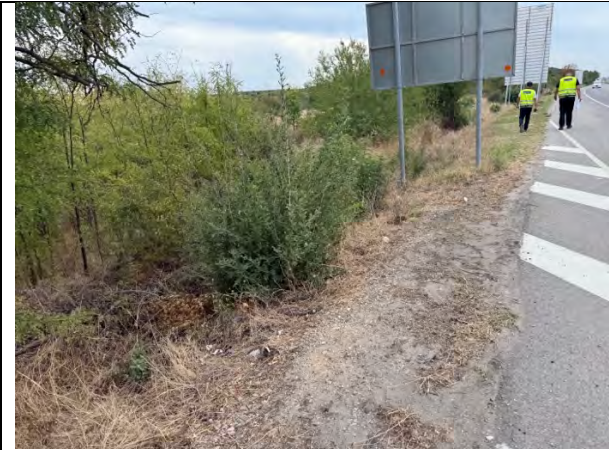
| <p>Състояние на земен окоп при ляво платно с посока на движение от гр. Хасково към ← гр. Димитровград)</p> | <p>Състояние на шахта при ляво платно с посока на движение от гр. Хасково към ← гр. Димитровград)</p> |

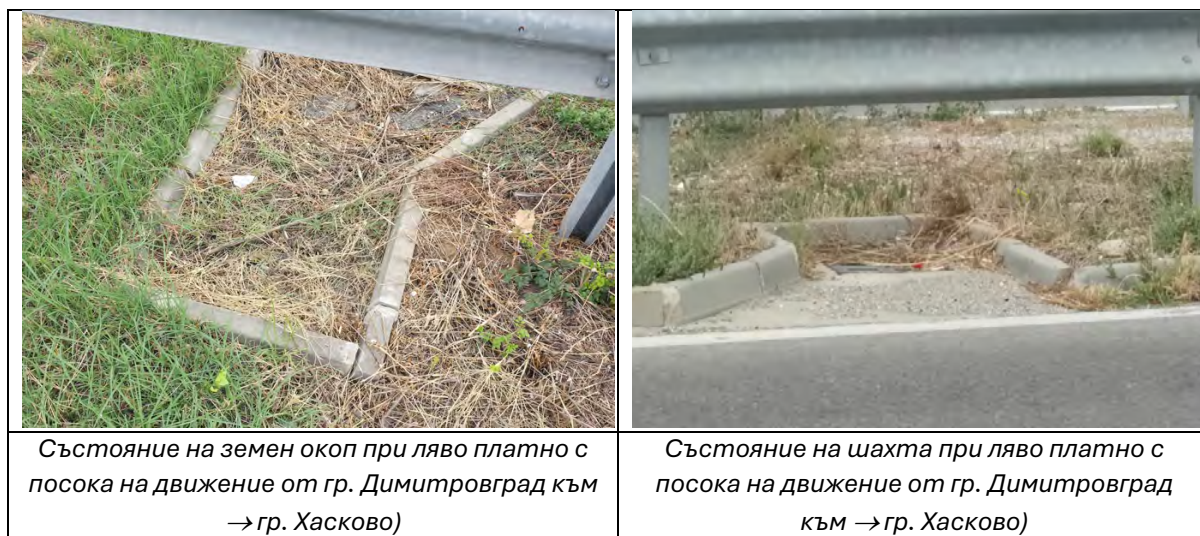
Дъждоприемните шахти, разположени в средната разделителна ивица на участъка, показан на снимките, е във влошено експлоатационно състояние. Входелите на шахтите са затлачени с пръст, растителност, слама, дребни камъчета и други наноси. Това блокира напълно водоприемната функция на решетките и не позволява нормално отвеждане на повърхностните води от платното за движение. В зоната около бордюрите се наблюдава разместване и разрушаване на отделни елементи, което е признак за недостатъчен или компрометиран обратен насип и за проникване на вода в конструкцията.

Съгласно **Наредба № РД-02-20-19 (за поддържане и ремонт на пътищата)**, Приложение № 1, т. 1.2.4 и т. 1.3.11, поддържането на отводнителните съоръжения включва редовно почистване на водоприемни шахти от тиня, кал, растителност и други материали, които пречат на тяхното функциониране. Чл. 3, ал. 1 на наредбата задължава стопанина на пътя да поддържа пътя в състояние, което предотвратява възникването на опасности за движението. Установеното затлачване е в пряко противоречие с тези изисквания.

Съгласно **Техническите спецификации** на АПИ, чл. 194 и чл. 195 определят, че водоприемните шахти трябва да бъдат поддържани чисти от наносни материали, а при деформации или разрушения следва да бъде извършван ремонт или подмяна на бордюрните елементи, капаци и решетки. Изисква се и правилно изпълнен обратен насип със зърнометрични характеристики, гарантиращи устойчивост и недопускане на слягане. Констатираните дефекти ясно показват, че тези изисквания не са спазени.

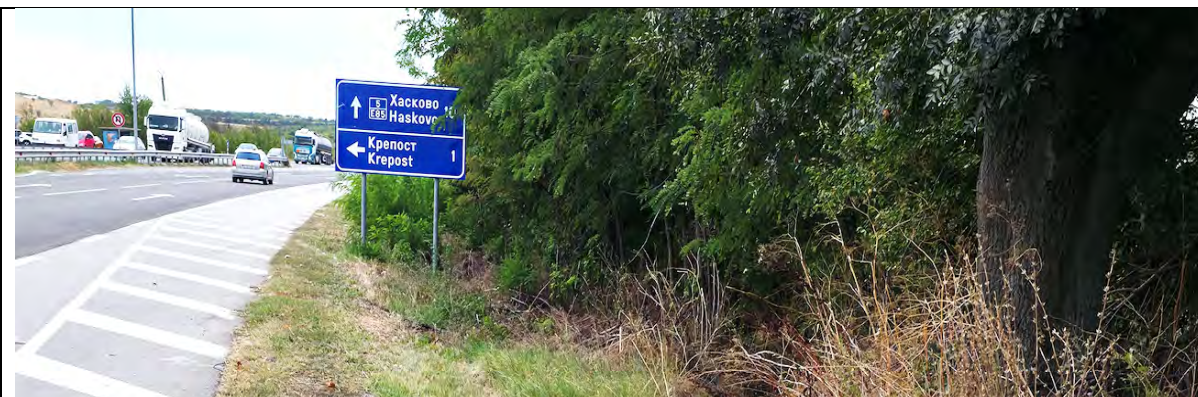
Нарушено е и изискването на чл. 17, ал. 2, т. 2 от Н-РД-02-21-1-ПЗ където е определено, че „Минималното разстояние за видимост на пътния знак (в m) в зависимост от максималната допустима скорост на движение  $V_{доп.}$  (в km/h) е, както следва: при  $V$  до 50 km/h – 100 m“.

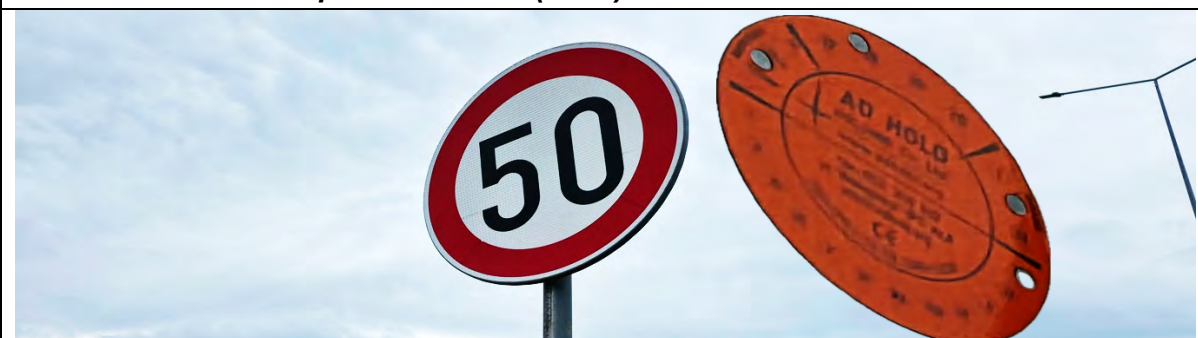
Пътен знак B26 (50 km/h) е поставен от лявата страна. Производителят на знака е декларирал, че същият е с клас на светлоотражение на лицевата повърхност RA2, което противоречи на изискванията на Приложение № 11 към чл. 6, ал. 11, т. 1 и чл. 10, ал. 2 от Н-РД-02-21-1-ПЗ.

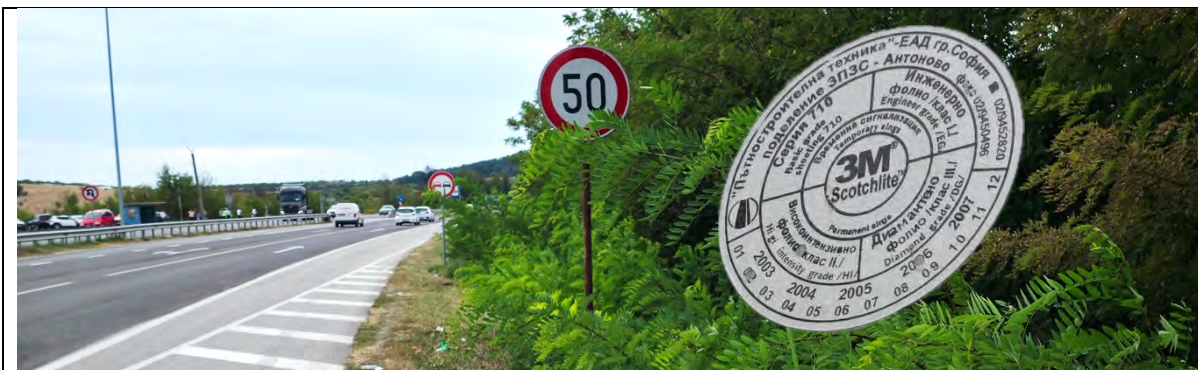
Пътния знак е закрит от растителност, което нарушава изискванията на чл. 12, ал. 1, т. 1 и т. 2 и чл. 17, ал. 2, т. 2 от Н-РД-02-21-1-ПЗ.

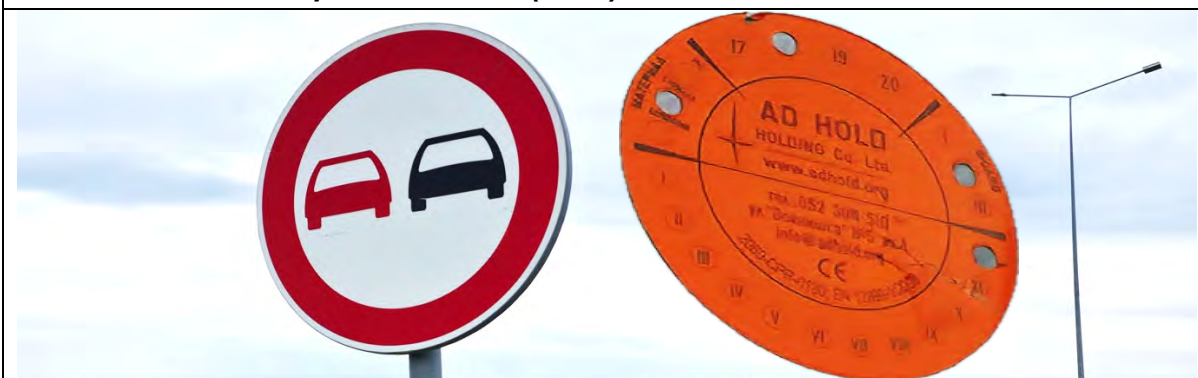
Пътен знак B24 е поставен от лявата страна. Производителят на знака е декларирал, че същият е с клас на светлоотражение на лицевата повърхност RA2, което противоречи на изискванията на Приложение № 11 към чл. 6, ал. 11, т. 1 и чл. 10, ал. 2 от Н-РД-02-21-1-ПЗ.

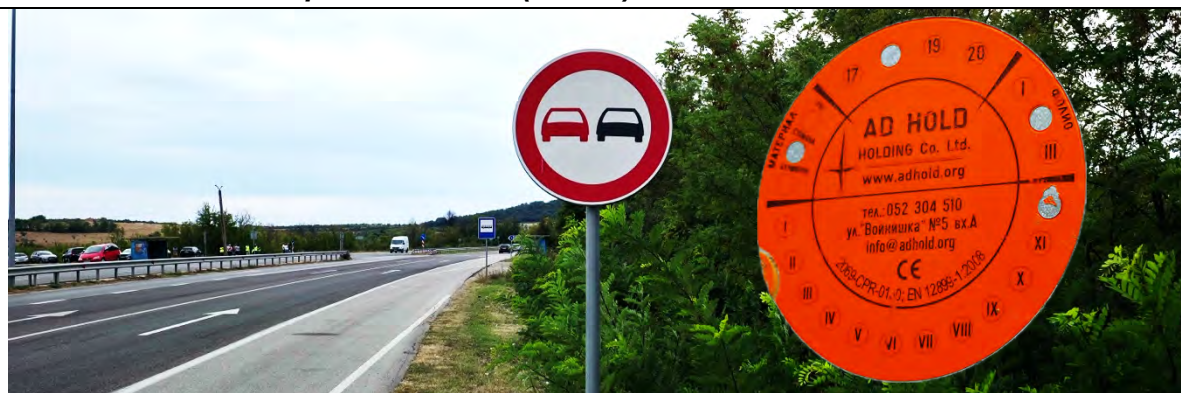
Пътният знак е изработен от материали, които не покриват изискванията на чл. 6, ал. 7 където е въведено изискване за това: „Основата на пътния знак трябва да има устойчивост на корозия, съответстваща на клас SP2 по БДС EN 12899-1, а металният стълб от опорната конструкция трябва да е горещопоцинкован в съответствие с БДС EN ISO 1461 "Горещопоцинковани покрития на готови продукти от чугун и стомана. Технически изисквания и методи на изпитване" със средна маса на покритието не по-малка от изискванията в таблица 3, а за скрепителните елементи - в таблица 4 на същия стандарт“.

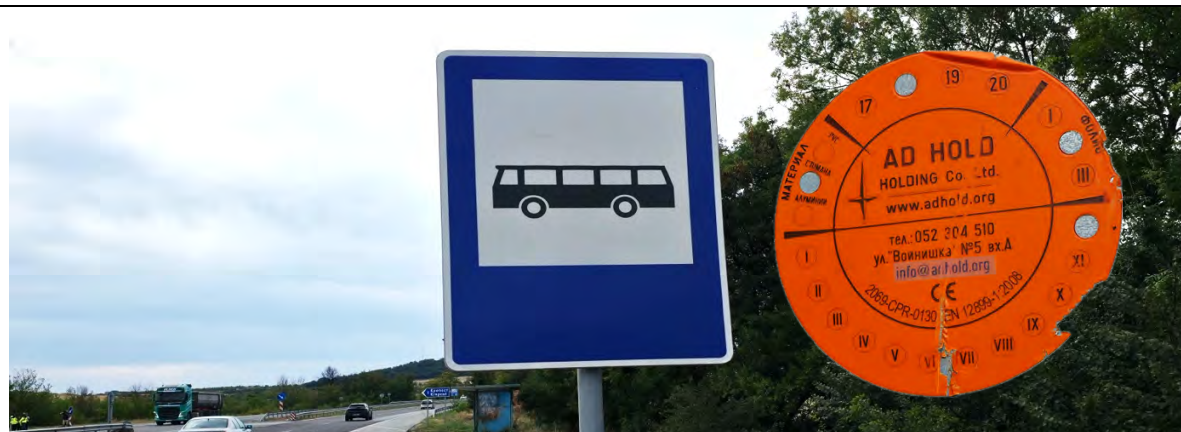
Съгласно изискванията на чл. 128, ал. 3 от Н-РД-02-21-1-ПЗ е посочено изисквания за това: „Когато спирката е оформена в специално уширение на платното за движение, пътните знаци Д22, Д23 и Д24 се поставят в началото на скосяването за влизане в уширението“. В случай съгласно проекта за ППОБД пътен знак Д24 е предвидено да се постави в началото на рампата за автобусната спирка, но в действителност е поставен на 8 m преди началото на уширението.

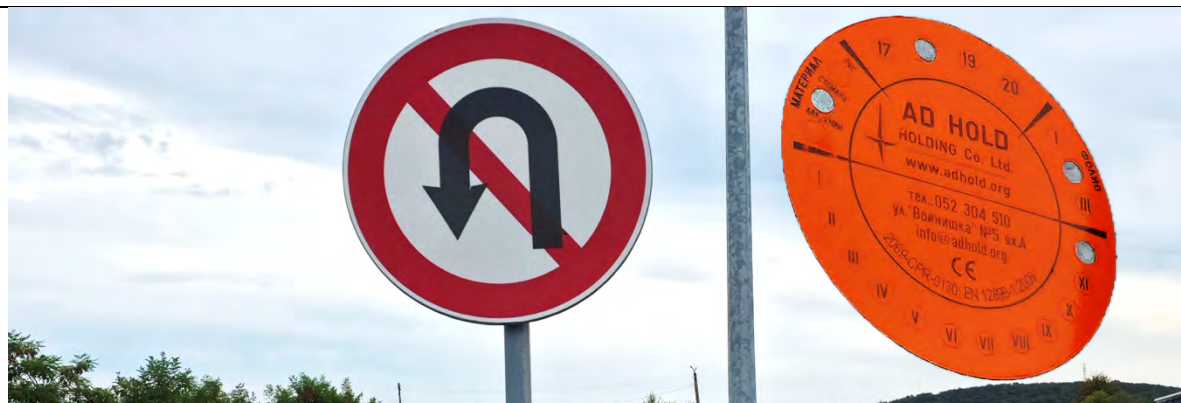
Пътен знак В24 е поставен от лявата страна. Производителят на знака е декларирал, че същият е с клас на светлоотражение на лицевата повърхност RA2, което противоречи на изискванията на Приложение №11 към чл. 6, ал. 11, т. 1 и чл. 10, ал. 2 от Н-РД-02-21-1-ПЗ.

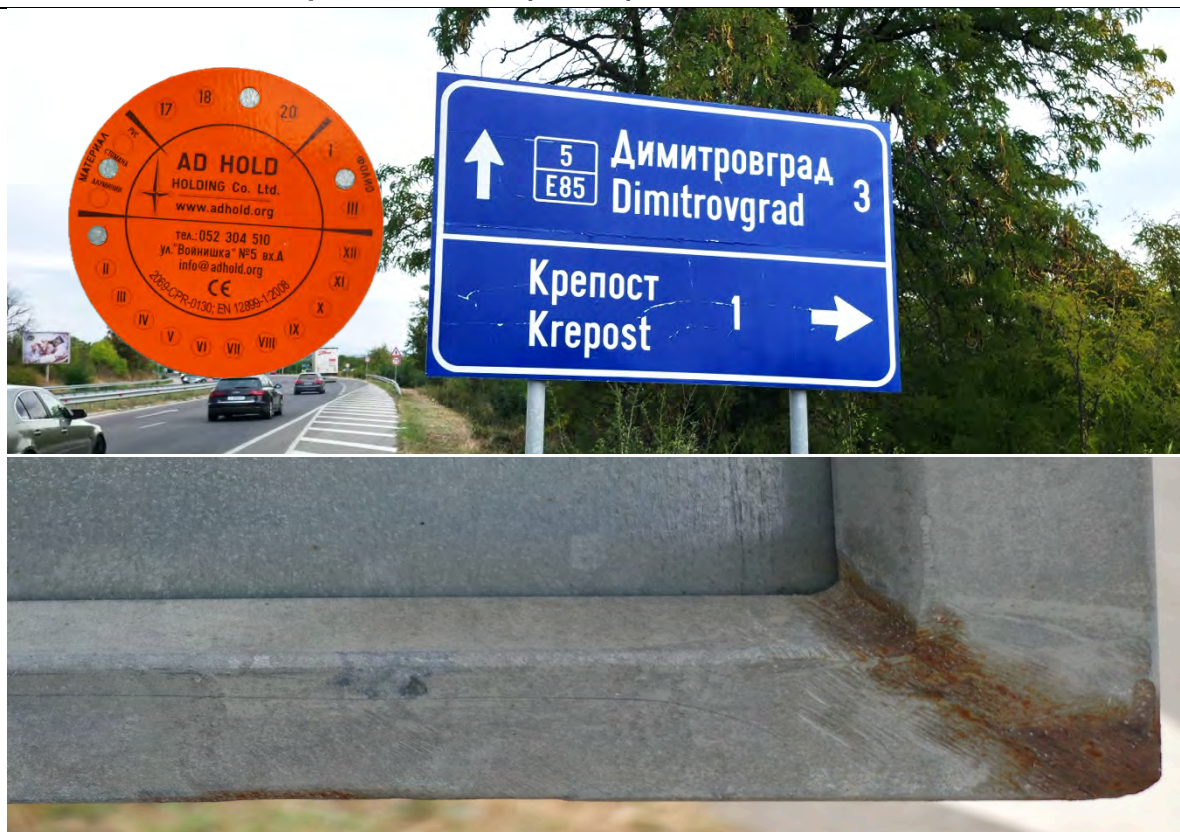
По основата на пътния знак има видими следи от корозия, това предполага, че при производството на пътните знаци не е била спазена технологията. Състоянието на пътния знак показва несъответствие с изискванията на чл. 6, ал. 7 от Н-РД-02-21-1-ПЗ, където е поставено следното изискване: „Основата на пътния знак трябва да има устойчивост на корозия, съответстваща на клас SP2 по БДС EN 12899-1, а металният стълб от опорната конструкция трябва да е горещопоцинкован в съответствие с БДС EN ISO 1461 "Горещопоцинковани покрития на готови продукти от чугун и стомана. Технически изисквания и методи на изпитване" със средна маса на покритието не по-малка от изискванията в таблица 3, а за скрепителните елементи - в таблица 4 на същия стандарт“.

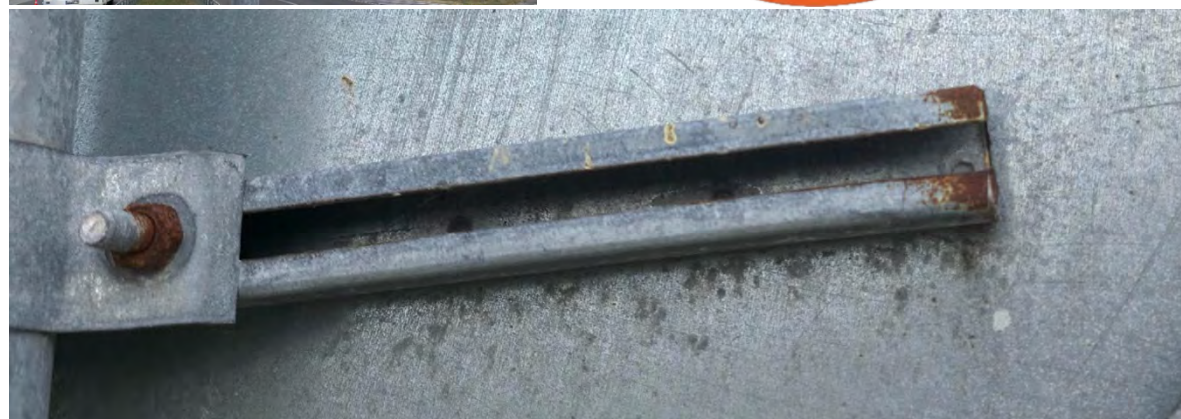
Пътен знак В24 е поставен от лявата страна. Производителят на знака е декларирал, че същият е с клас на светлоотражение на лицевата повърхност RA2, което противоречи на изискванията на Приложение №11 към чл. 6, ал. 11, т. 1 и чл. 10, ал. 2 от Н-РД-02-21-1-ПЗ, необходимо е знакът да бъде със светлоотразяваща повърхност отговаряща на R3A R3B.

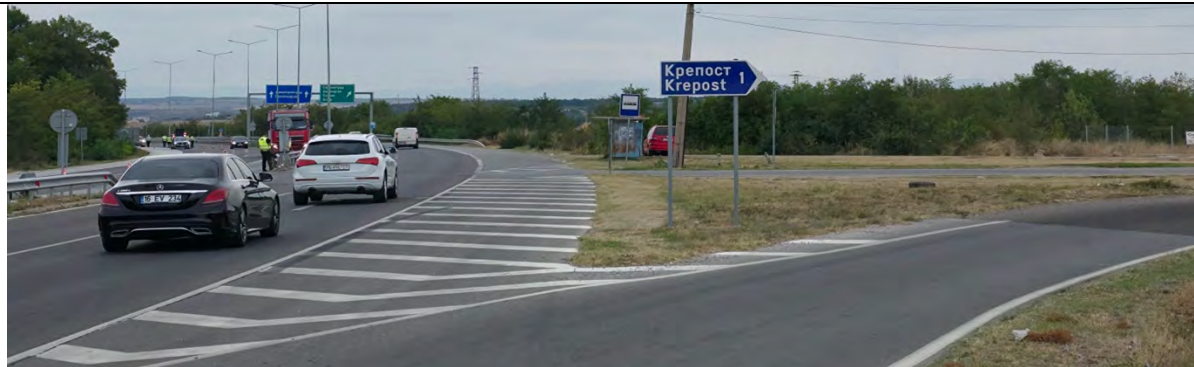
Пътният знак Г11 и направляващата стрелка С6.3, които са предвидени в проекта за постоянна организация и безопасност на движението – липсват. Това е съществен дефицит.

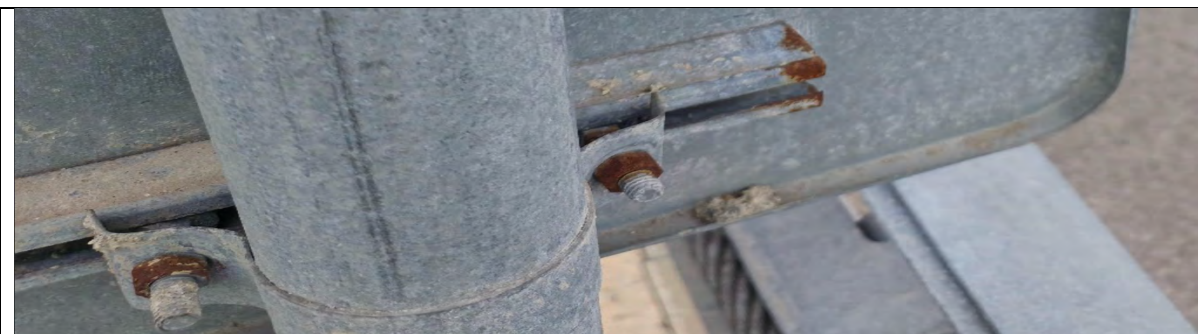
Пътните знаци са поставени с гръб, а не с лицевата си страна срещу посоката на движение, като това нарушава изискванията на чл. 12, ал. 1 от Н-РД-02-21-1-ПЗ. По този начин водачите, които се движат в посока от гр. Хасково към гр. Димитровград няма как да възприемат и разберат указанията на пътния знак.

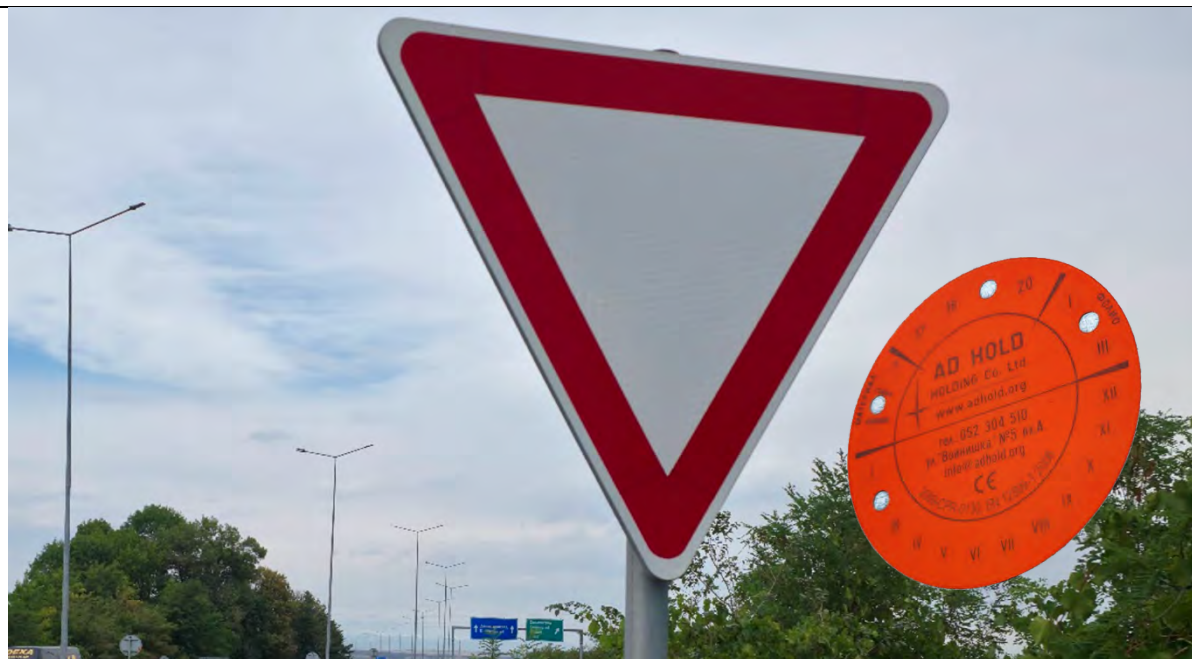
Пътен знак Б1 се установи в добро експлоатационно състояние, без видими следи от корозия или деформации по лицевата страна. Знакът е с фолио клас RA2. Знакът Б1 отговаря на II-ти типоразмер, това не покрива изискванията на чл. 8, ал. 1, т. 2, буква б) от Н-РД-02-21-1-ПЗ, **знакът трябва да е III-ти типоразмер.**

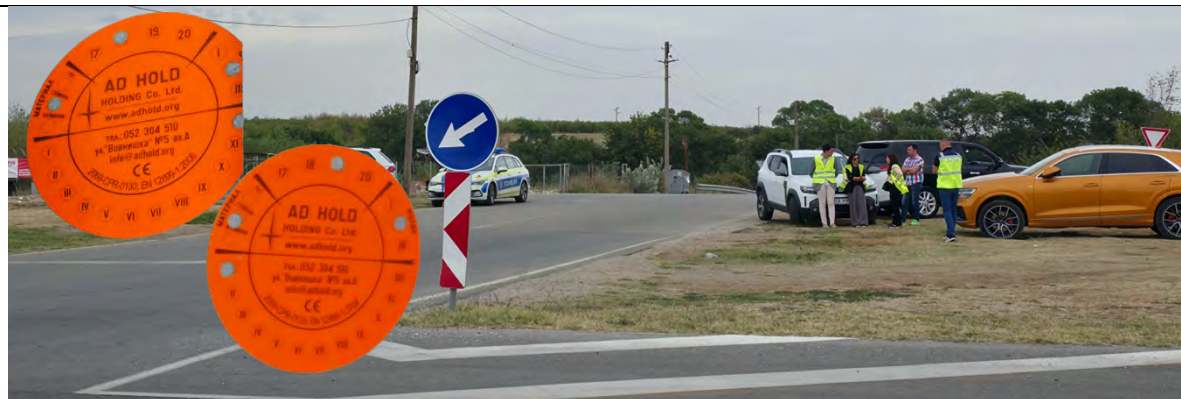
Пътен знак Г10 и направляваща стрелка С4.4 са с видими следи от корозия. При пътен знак Г10, корозията се забелязва по скрепителни елементи, докато при С4.4 има корозия и по основата на пътния знак. Това означава, че знаците не покриват минималните изисквания на чл. 6, ал. 7 и ал. 9 от Н-РД-02-21-1-ПЗ.

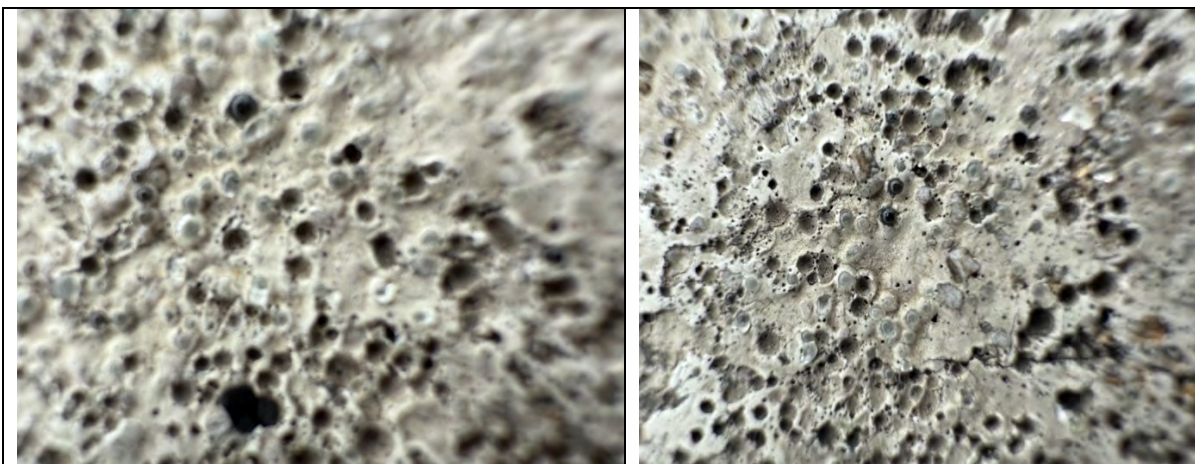
Състояние на пътната маркировка при крайна линия (дясно платно с посока на движение от гр. Димитровград към → гр. Хасково)

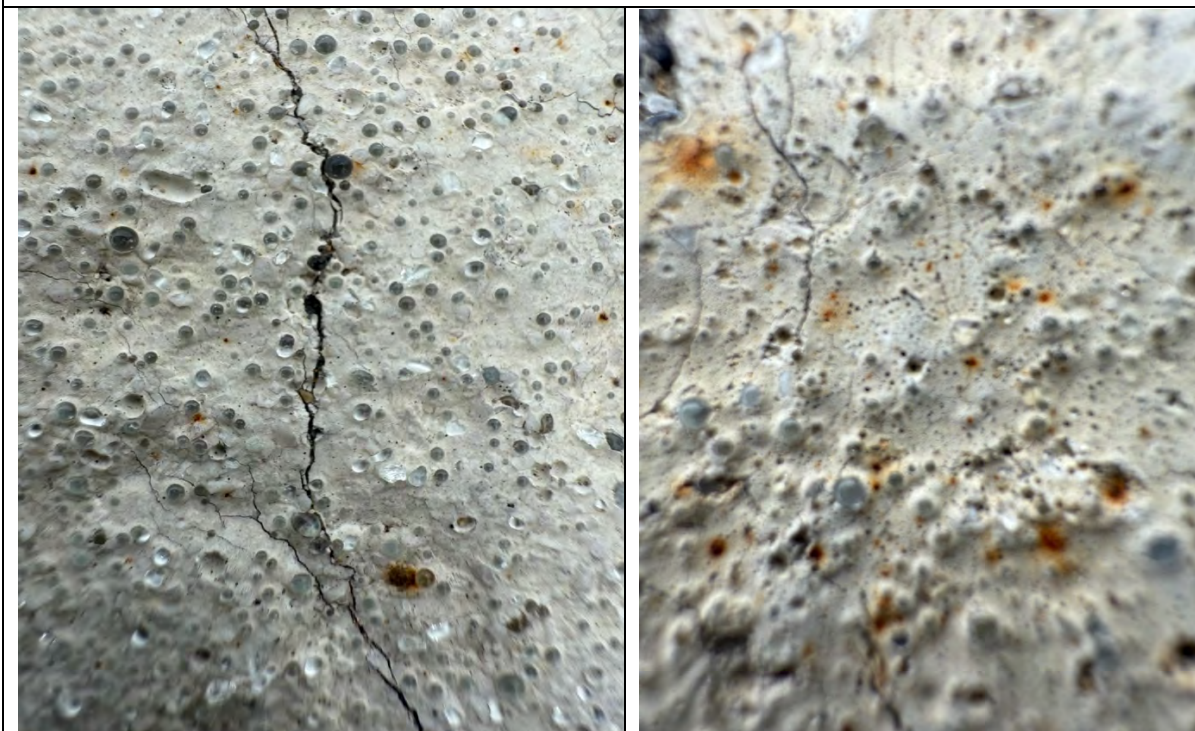
Състояние на пътната маркировка при крайна линия (дясно платно с посока на движение от гр. Хасково към ← гр. Димитровград)

В действителност това означава, че стъклените перли не са потънали в необходимата дълбочина, или са били износени още в първите седмици след полагане поради недостатъчна дебелина на слоя, неправилна технология или използване на маркировъчен материал с ниска устойчивост. При всички случаи липсата на ретрорефлексия представлява критично несъответствие с чл. 7, ал. 4, ал. 8 и ал. 9.

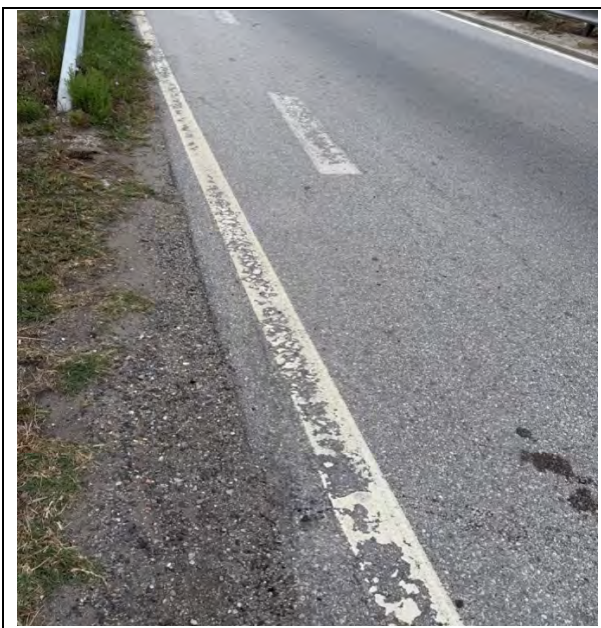
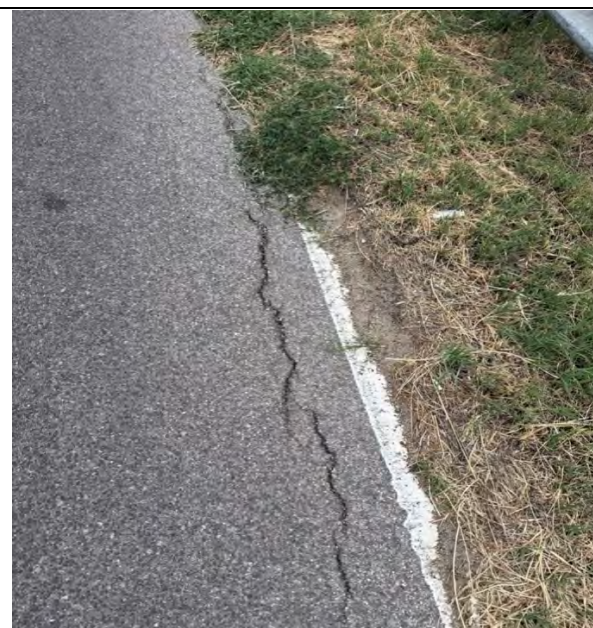
спиране, така и за маркировката преди средната разделителна ивица. На много места се забелязва частично износване (изтъркване) и липса на маркировка М1. Това я прави неефективна през нощта или при лоши метеорологични условия

| <p>Състояние на пътна маркировка М1 при границата на платното за движение (дясно платно с посока на движение от гр. Димитровград към → гр. Хасково</p> | <p>Състояние на пътна маркировка М1 при следна разделителна ивица (дясно платно с посока на движение от гр. Димитровград към → гр. Хасково</p> |

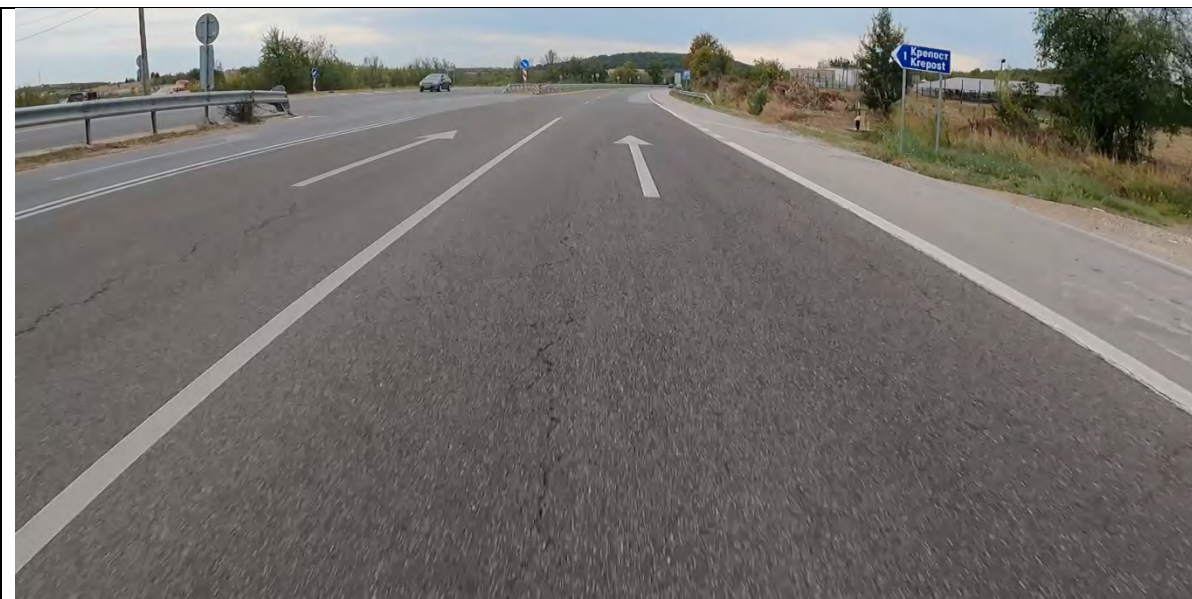
Общ изглед на състоянието на стрелките М10. Много ясно се вижда при стрелката указваща ляв завой от път I-5 към с. Крепост при посока на движение от гр. Димитровград → към гр. Хасково

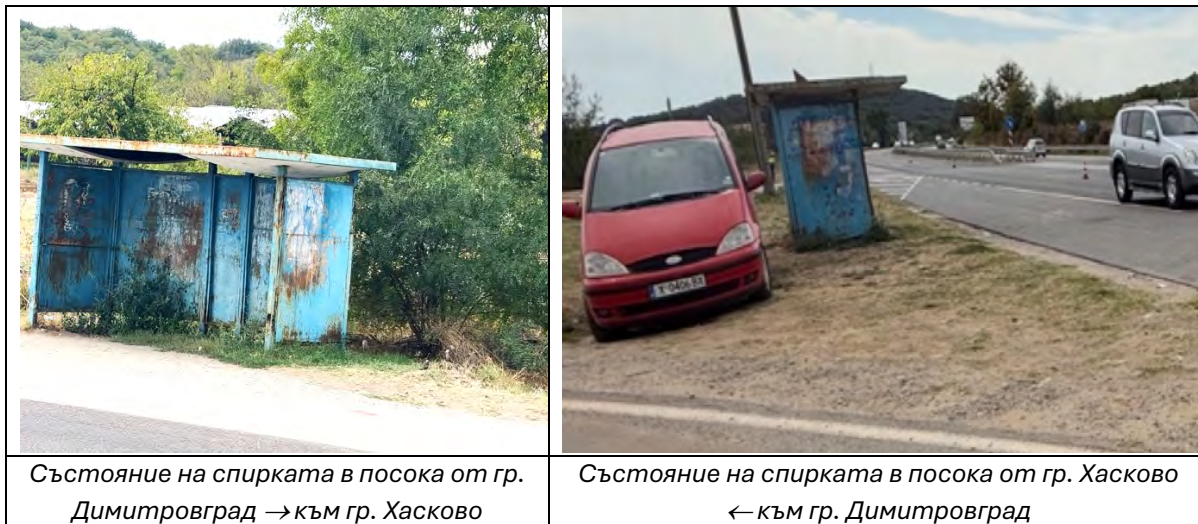
По време на инспекцията се установи, също така, че е нарушено и изискването на чл. 98 от Н-РД-02-20-2-ПП, където е указано, че: „От страна на банкета лентата за спиране се ограничава с видим бордюр и тротоар с широчина 1,50 m“. Видно от приложените снимки е, че бордюри и при двете спирки липсват.

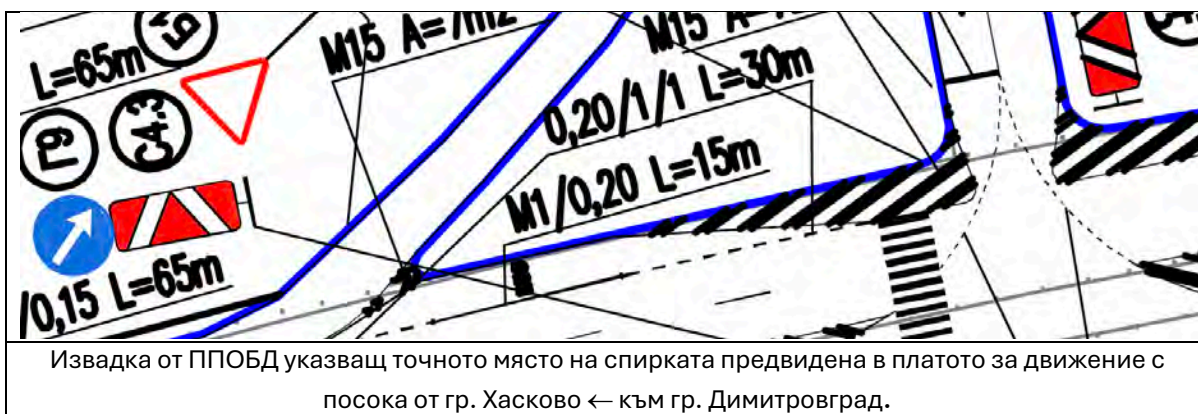
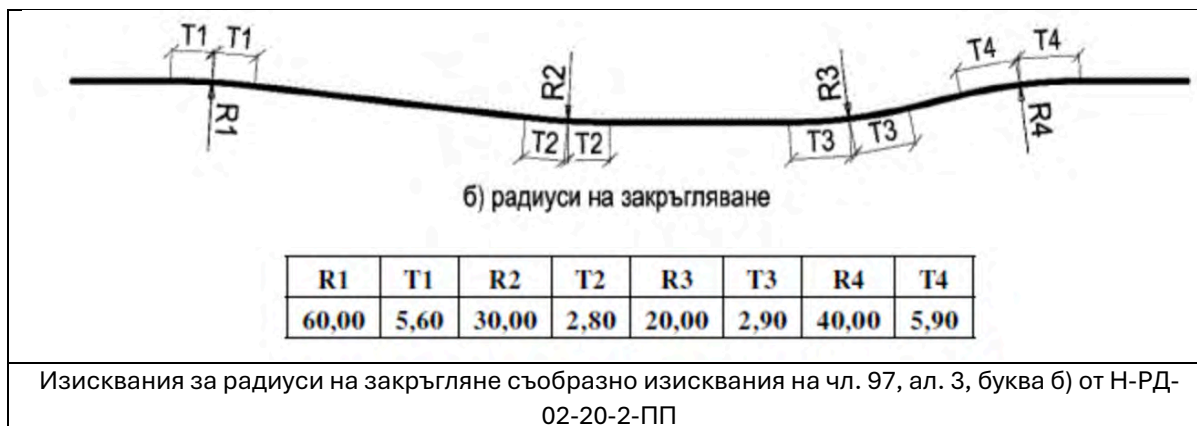
Не са спазени и изискванията за радиусите на закръгляне, съобразно изискванията въведени в чл. 97, ал. 3, буква б) от Н-РД-02-20-2-ПП. Това означава, че спирките не само, че не са на правилното място, но са и опасни.

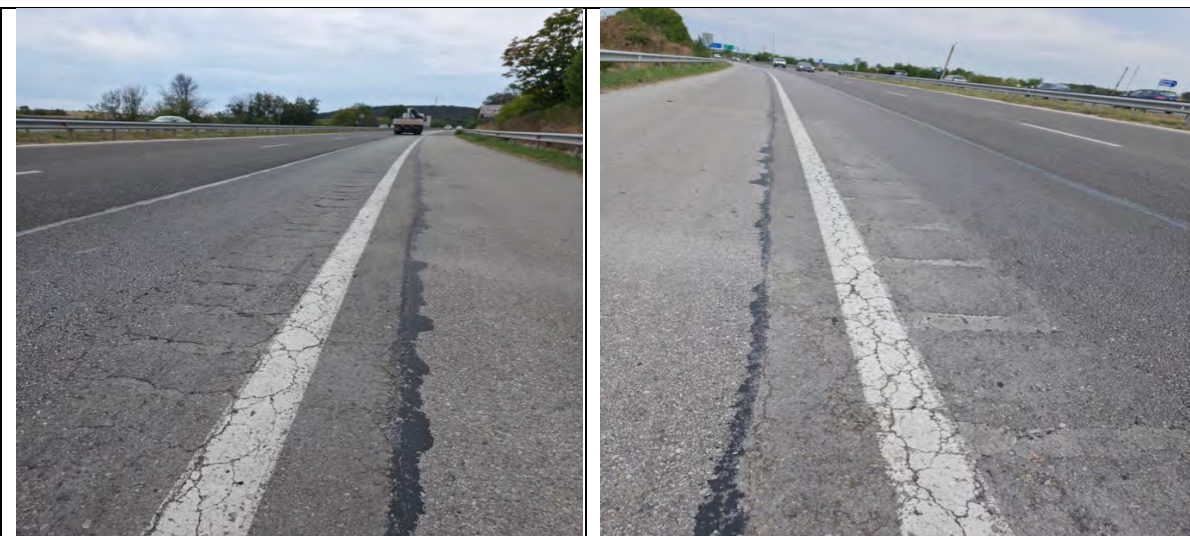
На база извършения оглед се установява наличие на множество повреди, характерни за настилки в напреднал стадий на експлоатационно износване. Върху голяма част от покритието са видими мрежовидни пукнатини, които представляват взаимосвързана система от фини пукнатини, раздробяващи асфалтовия слой на дребни блокчета. Този тип увреждане е индикатор за структурно отслабване и може да възникне при движение, по-тежко от проектното, при необработени навреме единични пукнатини, при неравномерно уплътняване на земната основа или конструктивните пластове, както и при недостатъчна стабилност или лошо отводняване.

Състояние на асфалтовото покритие на платното при посока на движение гр. Димитровград → към гр. Хасково

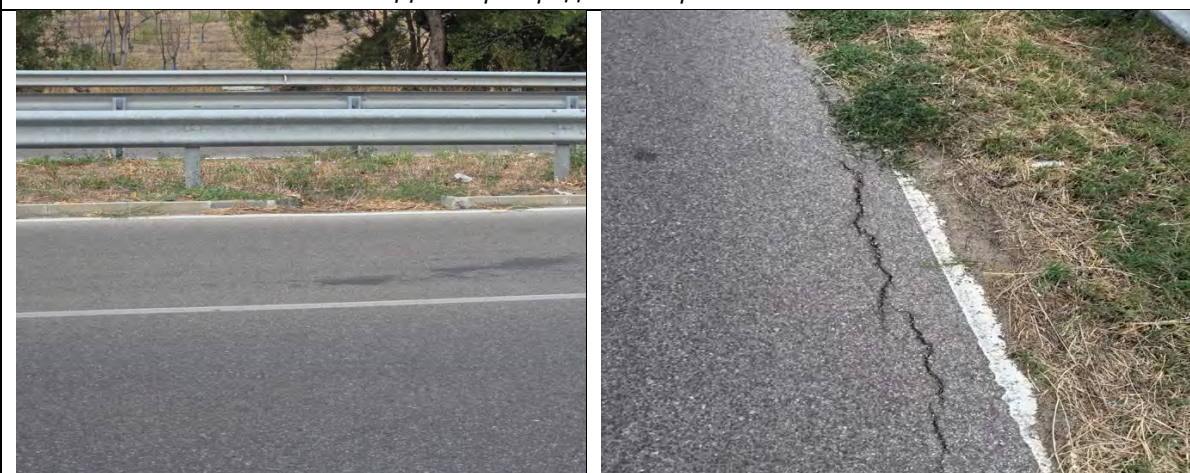
Състояние на асфалтовото покритие на платното при посока на движение гр. Хасково ← към гр. Димитровград

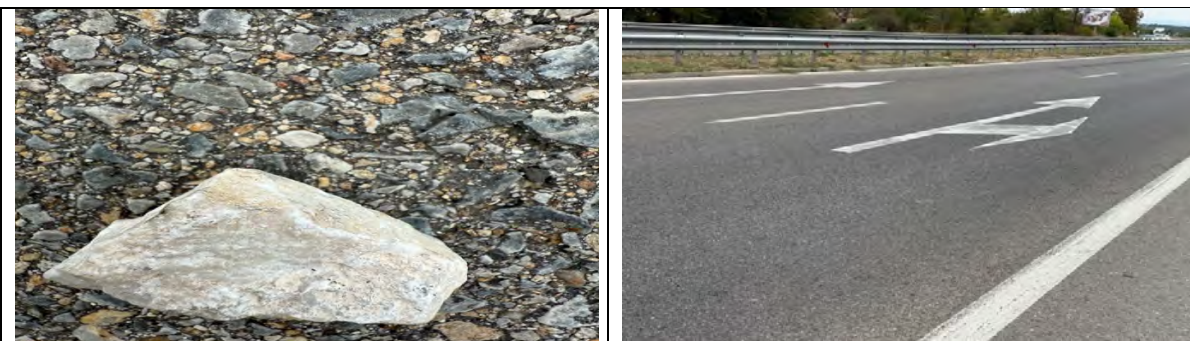
Освен горните дефекти се виждат и отделни крѐпки, които са краткосрочни мерки, неспособни да отстранят основната причина за разрушението. Наличието им показва, че настилната вече е била влошена в минал период, но са приложени локални ремонти вместо цялостна реконструкция.

Състояние на асфалтовото покритие на платното при посока на движение гр. Димитровград → към гр. Хасково

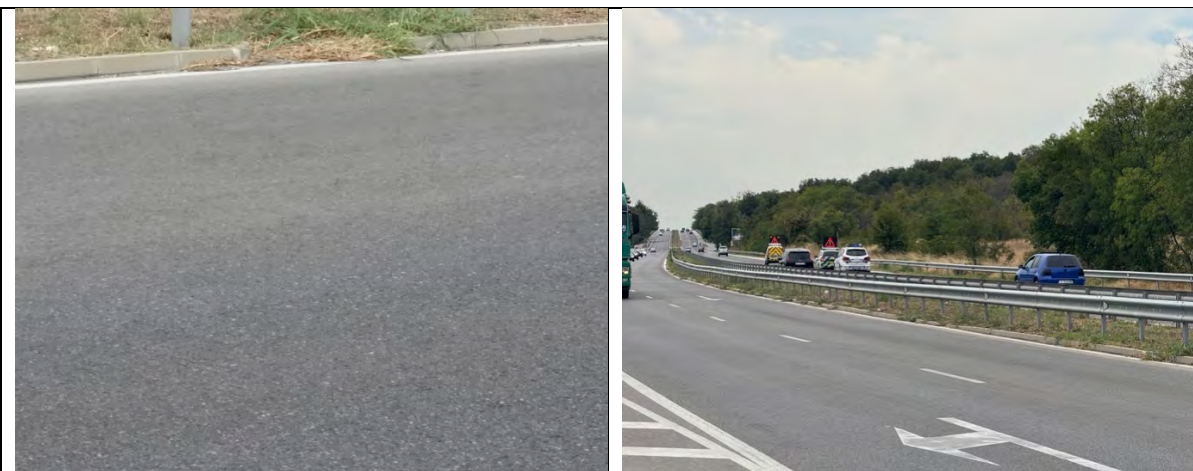
Състояние на асфалтовото покритие на платното при посока на движение гр. Хасково ← към гр. Димитровград
