ДОКЛАД

Визуален оглед на пътните условия на път I-5 от км 88+200 до км 89+900 с цел установяване на дефицити в организацията на движението, застрашаващи пътната безопасност

По сигнал на граждани от с. Поликрайще

17 Септември 2021 г./ 11:00 ч. GMT +3

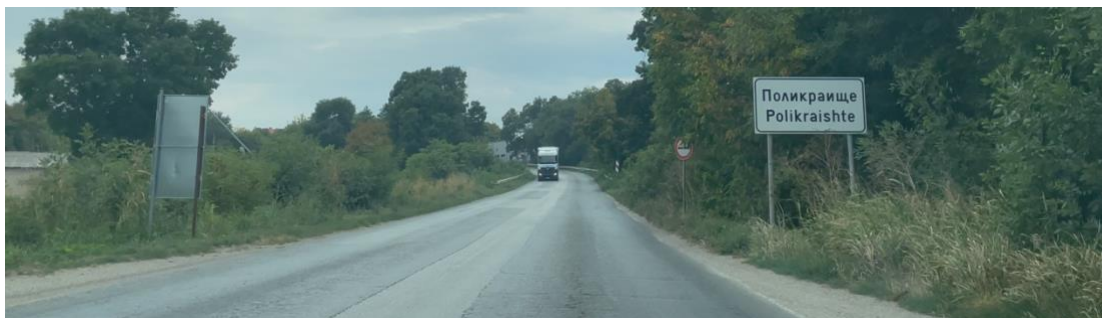
Пътен знак В24 „Забранено е изпреварването на моторни превозни средства, с изключение на мотоциклети без кош и мопеди“ е закрит от растителност. Това противоречи на чл. 14, ал. 2, т. 2 от Н18, където е записано, че: „Пътните знаци и другите средства за сигнализиране трябва да са видими от разстояние, което позволява на водача своевременно да предприеме действия за осигуряване безопасността на движението. Минималното разстояние за видимост на пътния знак (в m), в зависимост от скоростта на движение V (в km/h), е, както следва: при V до 50 km/h - 100 m“.

Нарушено е и изискването на чл. 9 от Н18, където е указано, че: „Пътните знаци и другите средства за сигнализиране се

<p>поставят отдясно на платното за движение, с лицевата си страна срещу посоката на движение, така че да не се закриват от други пътни знаци, препятствия, съоръжения или принадлежности в обхвата на пътя на място, което осигурява: 1. своевременното им разпознаване и възприемане от участниците в движението през деня и през нощта; 2. безпрепятствено движение на пътните превозни средства и на пешеходците“.</p>
<p>3</p>	<div data-bbox="284 488 1396 790" data-label="Image"> </div> <div data-bbox="284 819 643 1016" data-label="Image"> </div> <p>Пътен знак В26 „Забранено е движение със скорост, по-висока от означената“ (50 км/ч) е закрит от растителност. Това противоречи на чл. 14, ал. 2, т. 2 от Н18, където е записано, че: „Пътните знаци и другите средства за сигнализиране трябва да са видими от разстояние, което позволява на водача своевременно да предприеме действия за осигуряване безопасността на движението. Минималното разстояние за видимост на пътния знак (в т), в зависимост от скоростта на движение V (в km/h), е, както следва: при V до 50 km/h - 100 m“.</p> <p>Нарушено е и изискването на чл. 9 от Н18, където е указано, че: „Пътните знаци и другите средства за сигнализиране се поставят отдясно на платното за движение, с лицевата си страна срещу посоката на движение, така че да не се закриват от други пътни знаци, препятствия, съоръжения или принадлежности в обхвата на пътя на място, което осигурява: 1. своевременното им разпознаване и възприемане от участниците в движението през деня и през нощта; 2. безпрепятствено движение на пътните превозни средства и на пешеходците“.</p>

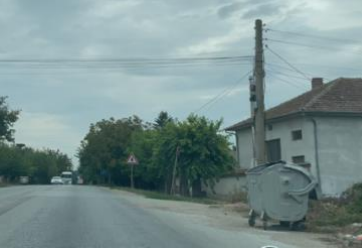
<p>Тук са нарушени следните изисквания на Н18:</p> <ol style="list-style-type: none"> 1. Нарушено е правилото на чл. 54. Ал. 1 и ал. 2 от Н18, където е указано, че: „В населени места и селищни образувания пътен знак Б3 „Път с предимство“ се поставя пред всяко кръстовище. Пътищата без предимство, които пресичат пътя с предимство или се вливат в него, задължително се сигнализират с пътни знаци Б1 или Б2“. Има поставен знак Б2 от дясно на пресечката, но липсва знак Б3 преди кръстовището; 2. Има поставен знак А26 „Кръстовище с път без предимство“ в нарушение на чл. 38 от Н18, където е указано, че този „знак се използва за сигнализиране на кръстовище <u>извън границите на населени места</u> и селищни образувания, образувано от пресичане отдясно и/или отляво с път, по който движещите се пътни превозни средства нямат предимство за преминаване през кръстовището“.

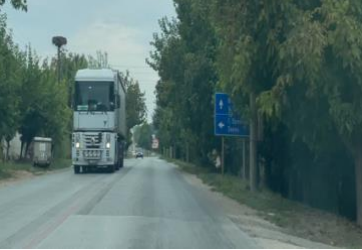
7

<ol style="list-style-type: none"> 3. Указателна табела Ж6 е със син цвят в нарушение на чл. 134, ал. 3, буква В), т. 5, Фонът на пътните знаци от група „Ж“ е, както следва: бял – за пътен знак Ж6 (в населено място). 4. Табелата е закрита от растителност. Това противоречи на чл. 14, ал. 2, т. 2 от Н18, където е записано, че: „Пътните знаци и другите средства за сигнализиране трябва да са видими от разстояние, което позволява на водача своевременно да предприеме действия за осигуряване безопасността на движението. Минималното разстояние за видимост на пътния знак (в т), в зависимост от скоростта на движение V (в km/h), е, както следва: при V до 50 km/h – 100 m“. <p>Нарушено е и изискването на чл. 9 от Н18, където е указано, че: „Пътните знаци и другите средства за сигнализиране се поставят отдясно на платното за движение, с лицевата си страна срещу посоката на движение, така че да не се закриват от други пътни знаци, препятствия, съоръжения или принадлежности в обхвата на пътя на място, което осигурява: 1. Своевременното им разпознаване и възприемане от участниците в движението през деня и през нощта; 2. Безпрепятствено движение на пътните превозни средства и на пешеходците“.</p>

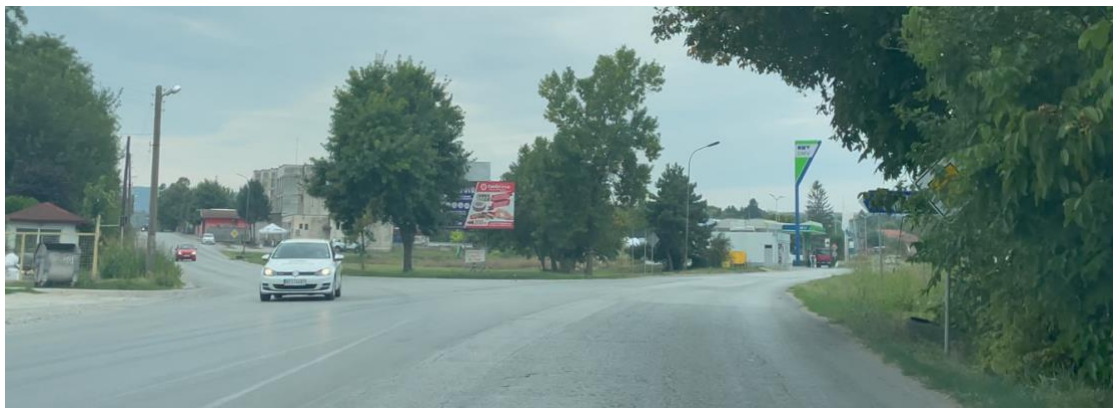
8

2. Пътен знак Б3 „Път с предимство“, който се отнася до предимството, но и редът за преминаване през кръстовището е закрит от растителност. Това противоречи на чл. 14, ал. 2, т. 2 от Н18, където е записано, че: „Пътните знаци и другите средства за сигнализиране трябва да са видими от разстояние, което позволява на водача своевременно да предприеме действия за осигуряване безопасността на движението. Минималното разстояние за видимост на пътния знак (в т), в зависимост от скоростта на движение V (в km/h), е, както следва: при V до 50 km/h – 100 m“.

Нарушено е и изискването на чл. 9 от Н18, където е указано, че: „Пътните знаци и другите средства за сигнализиране се поставят отдясно на платното за движение, с лицевата си страна срещу посоката на движение, така че да не се закриват от други пътни знаци, препятствия, съоръжения или принадлежности в обхвата на пътя на място, което осигурява: 1. Своевременното им разпознаване и възприемане от участниците в движението през деня и през нощта; 2. Безпрепятствено движение на пътните превозни средства и на пешеходците“.

2. Указателна стрелка Ж6 (след пътен знак Б3) също е закрита от растителност в нарушение на чл. 14, ал. 2, т. 2 от Н18 и на чл. 9 от Н18. Указателната стрелка е в син цвят в нарушение на чл. 134, ал. 3, буква В) „бял – когато пътен знак Ж2 се намира на път в населено място и селищно образувание и когато до указаната в пътен знак Ж7 цел/цели се достига по път в населено място и селищно образувание“;

***Забелжка:** Указателната стрелка Ж6 се намира точно зад пътен знак Б3, може да се види при по-внимателно вглеждане в снимката.

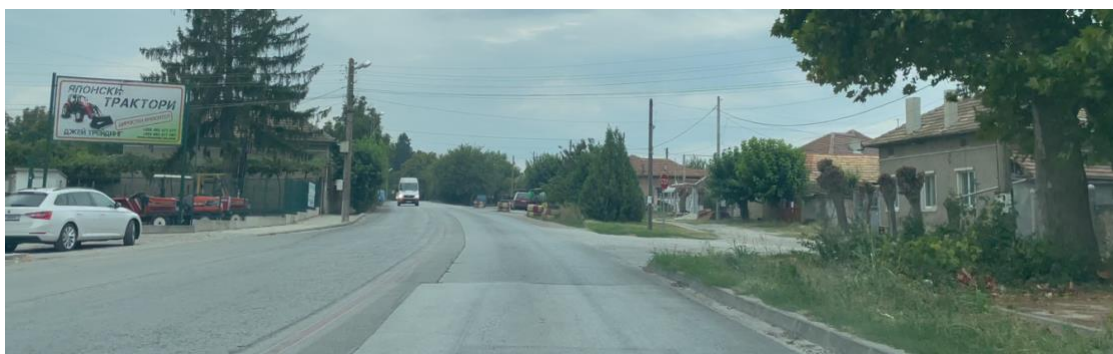
11

На това кръстовище в населено място е нарушено изискването на чл. чл. 54. ал. 1 и ал. 2 от Н18, където е указано, че: „В населени места и селищни образувания пътен знак Б3 „Път с предимство“ се поставя пред всяко кръстовище. Пътищата без предимство, които пресичат пътя с предимство или се вливат в него, задължително се сигнализират с пътни знаци Б1 или Б2“. Преди кръстовището липсва знак Б3 „Път с предимство“, а на самата пресечка ясно се вижда, че има поставен знак Б2 „Спри! Пропусни движещите се по пътя с предимство!“.

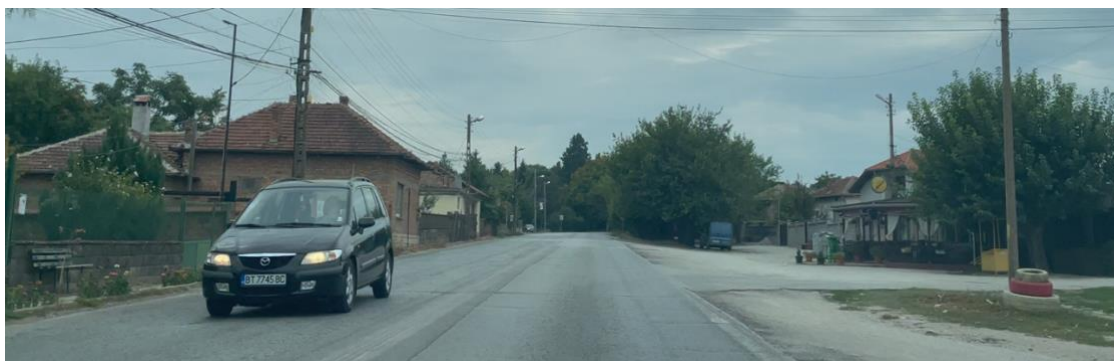
12

На това кръстовище в населено място е нарушено изискването на чл. Чл. 54. ал. 1 и ал. 2 от Н18, където е указано, че: „В населени места и селищни образувания пътен знак Б3 „Път с предимство“ се поставя пред всяко кръстовище. Пътищата без предимство, които пресичат пътя с предимство или се вливат в него, задължително се сигнализират с пътни знаци Б1 или Б2“. Преди кръстовището липсва знак Б3, също така на улицата от дясната страна на пътя с предимство липсва знак Б1/Б2.

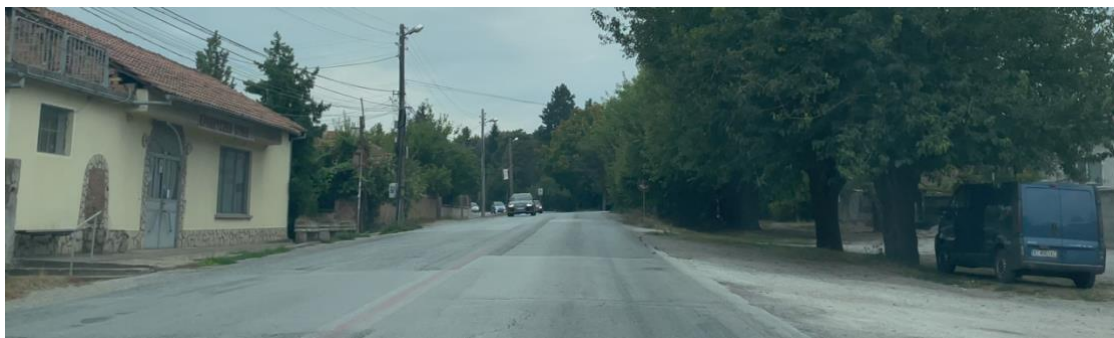
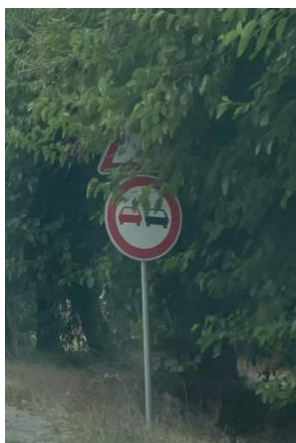
13

Пътни знаци В24 и А1 са закрити от растителност. Това противоречи на чл. 14, ал. 2, т. 2 от Н18, където е записано, че: „Пътните знаци и другите средства за сигнализиране трябва да са видими от разстояние, което позволява на водача своевременно да предприеме действия за осигуряване безопасността на движението. Минималното разстояние за видимост на пътния знак (в m), в зависимост от скоростта на движение V (в km/h), е, както следва: при V до 50 km/h - 100 m“.

Нарушено е и изискването на чл. 9 от Н18, където е указано, че: „Пътните знаци и другите средства за сигнализиране се поставят отъясно на платното за движение, с лицевата си страна срещу посоката на движение, така че да не се закриват от други пътни знаци, препятствия, съоръжения или принадлежности в обхвата на пътя на място, което осигурява: 1. своевременното им разпознаване и възприемане от участниците в движението през деня и през нощта; 2. безпрепятствено движение на пътните превозни средства и на пешеходците“.

*Забележка: При по-внимателно вглеждане, след третото дърво от дясно на платното за движение може да се види пътен знак В24. Над пътен знак В24 има и пътен знак А1, който не може да се види по никакъв начин освен ако не се спре до него.

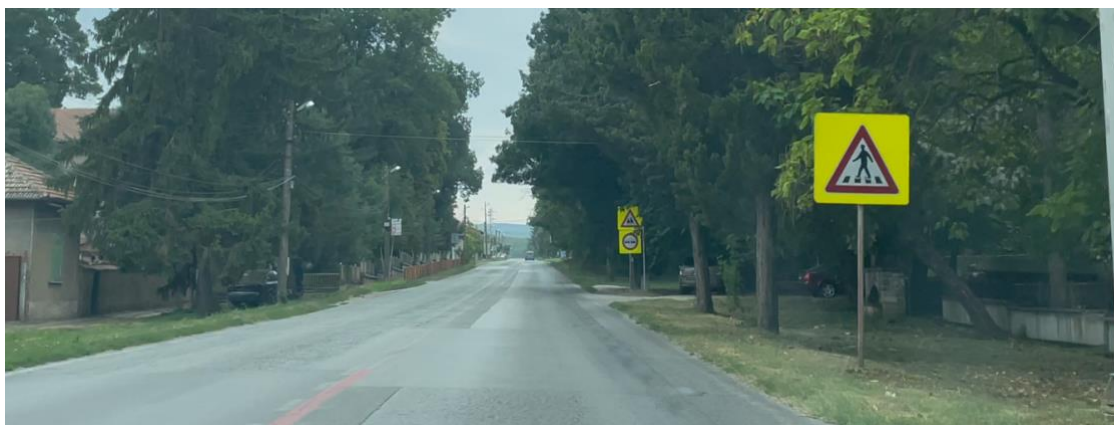
14

1. Пътни знаци А18, А19 и В24 са с жълтозелен фон, което е нарушение на чл. 8а от Н18, където е указано, че: „В участъци с концентрация на пътнотранспортни произшествия съгласно Наредба № 5 от 2003 г. за установяване и обезопасяване на участъците с концентрация на пътнотранспортни произшествия по пътищата (ДВ, бр. 90 от 2003 г.) пътните знаци: т. 3 А18, А19, А23, А34, В24, В26 и А40 могат да имат допълнителен контур или да се поставят върху правоъгълна основа с жълтозелен флуоресцентен светлоотразителен фон“. В конкретния случай обаче липсва пътен знак А40, с който се отбелязва участък с концентрация на ПТП, съответно и знаците не могат бъдат с такъв фон.

2. Между знак А18 и знаци А19+В24 има кръстовище. На него от дясната страна има поставен знак Б2, но по главното направление липсва пътен знак Б3 в нарушение на изискванията на чл. 54. ал. 1 и ал. 2 от Н18, където е указано, че: „В населени места и селищни образувания пътен знак Б3 „Път с предимство“ се поставя пред всяко кръстовище. Пътищата без предимство, които пресичат пътя с предимство или се вливат в него, задължително се сигнализират с пътни знаци Б1 или Б2“

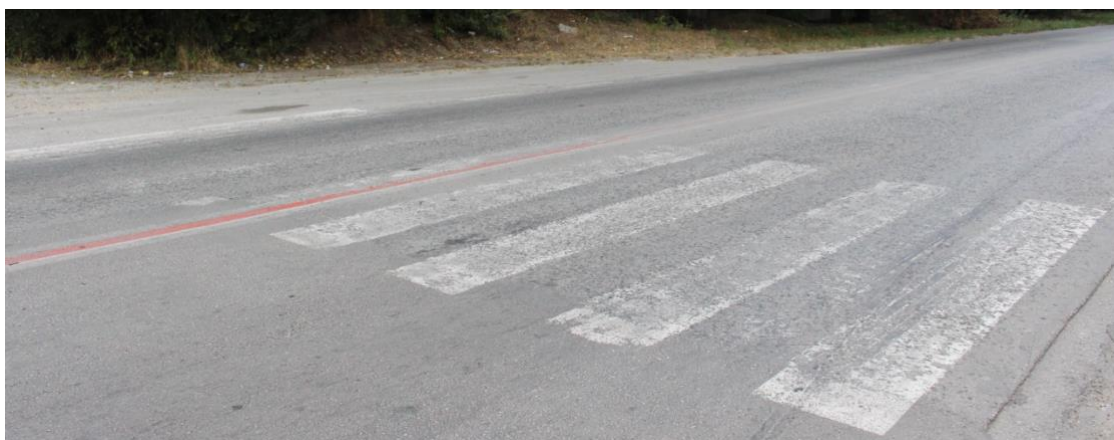
16

1. На платното за движени има пешеходна пътека М8.1, която е изтрита и незабележима. Пешеходната пътека започва в ляво от тротоара, но завършва в средата на кръстовището от сяната страна. Пешеходните пътеки не може да завършват в кръстовище.

2. В нарушение на чл. 117., ал. 1 от Н18 няма поставени пътни знаци Д17: „Пътен знак Д17 „Пешеходна пътека" се използва за сигнализиране на пешеходна пътека тип „зебра";

3. На това кръстовище в населено място е нарушено изискването на чл. чл. 54. ал. 1 и ал. 2 от Н18, където е указано, че: „В населени места и селищни образувания пътен знак Б3 „Път с предимство“ се поставя пред всяко кръстовище. Пътищата без предимство, които пресичат пътя с предимство или се вливат в него, задължително се сигнализират с пътни знаци Б1 или Б2“.

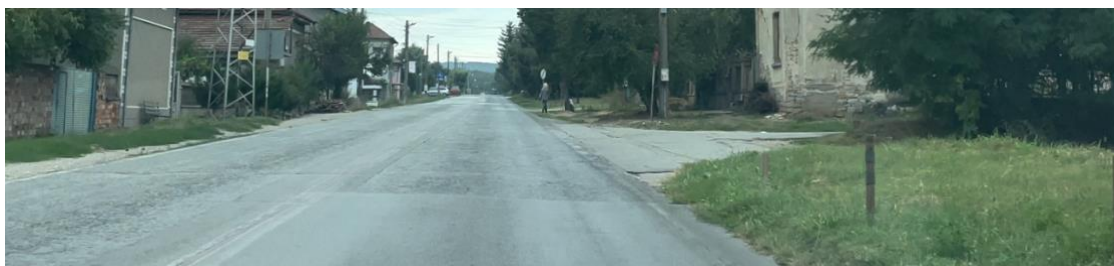
17

1. На това кръстовище в населено място е нарушено изискването на чл. чл. 54. ал. 1 и ал. 2 от Н18, където е указано, че: „В населени места и селищни образувания пътен знак Б3 „Път с предимство“ се поставя пред всяко кръстовище. Пътищата без предимство, които пресичат пътя с предимство или се вливат в него, задължително се сигнализират с пътни знаци Б1 или Б2“.

2. Има поставен пътен знак Б2, но неговото състояние е несъвместими с изискванията на чл. 6, ал. 1, ал. 4, ал. 5, ал. 6, ал. 7 и ал. 8 от Н18:

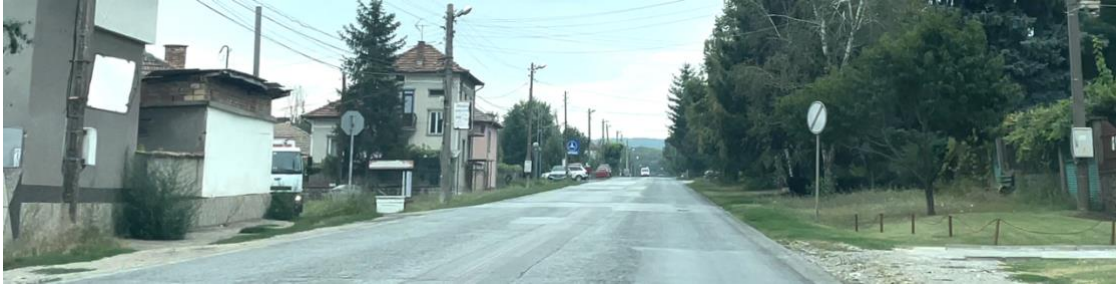
<p>Пътен знак V34 се използва в случаите на 83 от Н18. В конкретния случай вероятно организаторът на движението е искал да отмени забраната въведена с пътен знак B24, както е указано в чл. 83 ал. 6 „Пътен знак V34 се използва само в случаите, когато се отменят едновременно две или повече забрани, въведени с пътни знаци B24, B25 или B26“. Преди знак V34 има две кръстовища, съответно мястото на пътният знак не може да е правилно, защото това противоречи на чл. 61, ал. 3 от Н18, а именно: „Въведена забрана с пътни знаци B20, B24, B25, B26, B27, B28 и B30 е в сила до следващото кръстовище“.</p>

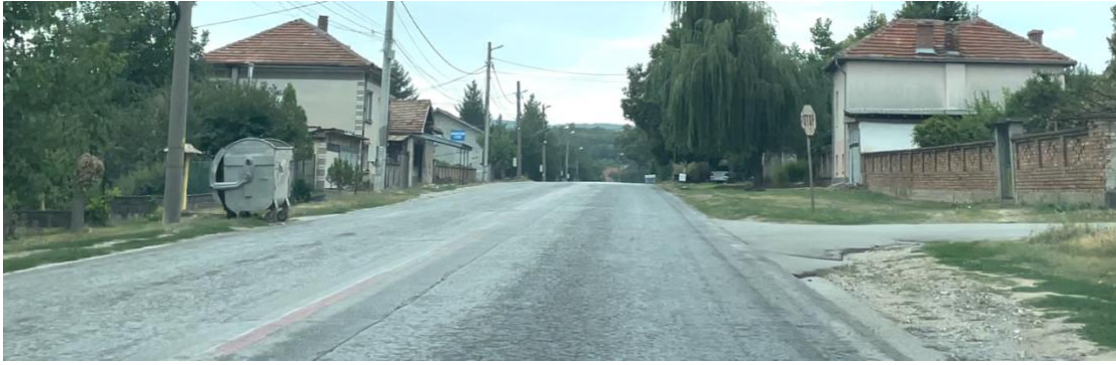
<p>19</p>

<p>1. На това кръстовище в населено място е нарушено изискването на чл. Чл. 54. ал. 1 и ал. 2 от Н18, където е указано, че: „В населени места и селищни образувания пътен знак B3 „Път с предимство“ се поставя пред всяко кръстовище. Пътищата без предимство, които пресичат пътя с предимство или се вливат в него, задължително се сигнализират с пътни знаци B1 или B2“. Преди кръстовището липсва знак B3.</p> <p>2. Има поставен пътен знак B2, но неговото състояние е несъвместими с изискванията на чл. 6, ал. 1, ал. 4, ал. 5, ал. 6, ал. 7 и ал. 8 от Н18</p>

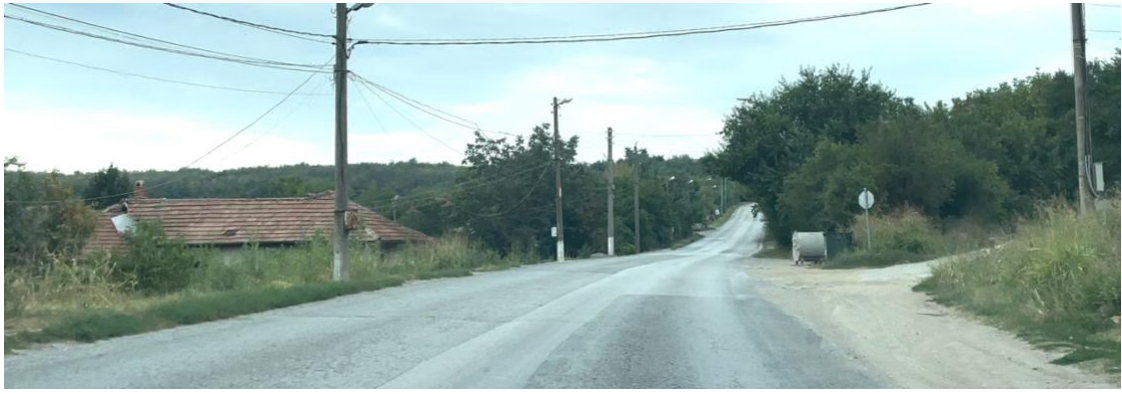
20

На това кръстовище в населено място е нарушено изискването на чл. Чл. 54. ал. 1 и ал. 2 от Н18, където е указано, че: „В населени места и селищни образувания пътен знак Б3 „Път с предимство“ се поставя пред всяко кръстовище. Пътищата без предимство, които пресичат пътя с предимство или се вливат в него, задължително се сигнализират с пътни знаци Б1 или Б2“. Преди кръстовището липсва знак Б3.

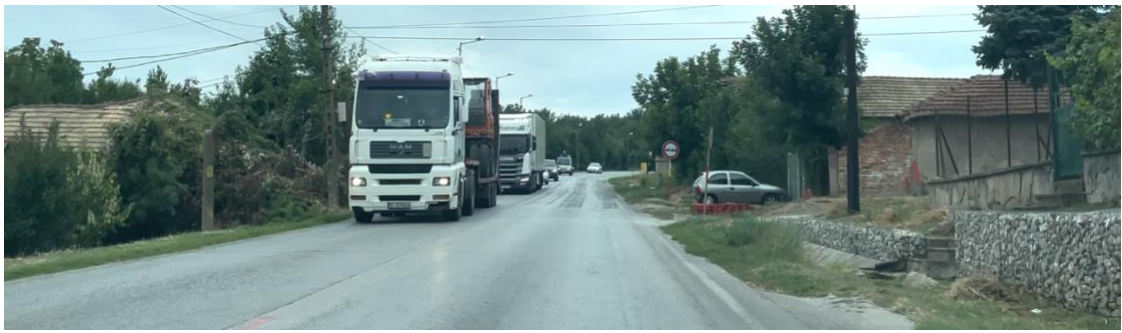
21

1. На това кръстовище в населено място е нарушено изискването на чл. 54. ал. 1 и ал. 2 от Н18, където е указано, че: „В населени места и селищни образувания пътен знак Б3 „Път с предимство“ се поставя пред всяко кръстовище. Пътищата без предимство, които пресичат пътя с предимство или се вливат в него, задължително се сигнализират с пътни знаци Б1 или Б2“. Преди кръстовището липсва знак Б3.

2. Има поставен пътен знак Б2 на пресечката от дясно, но неговото състояние е несъвместими с изискванията на чл. 6, ал. 1, ал. 4, ал. 5, ал. 6, ал. 7 и ал. 8 от Н18

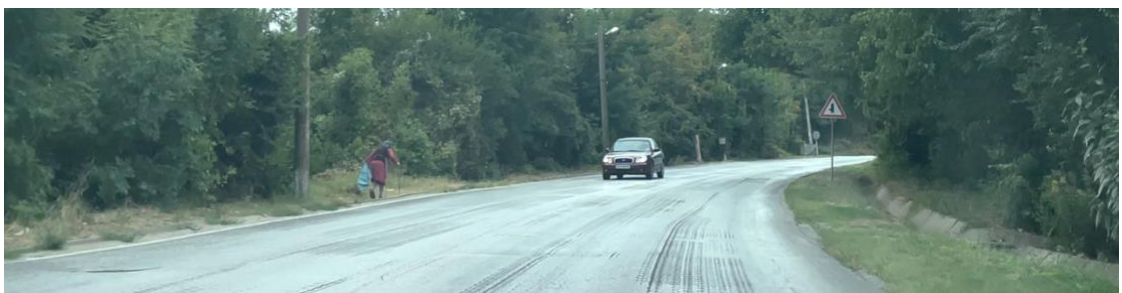
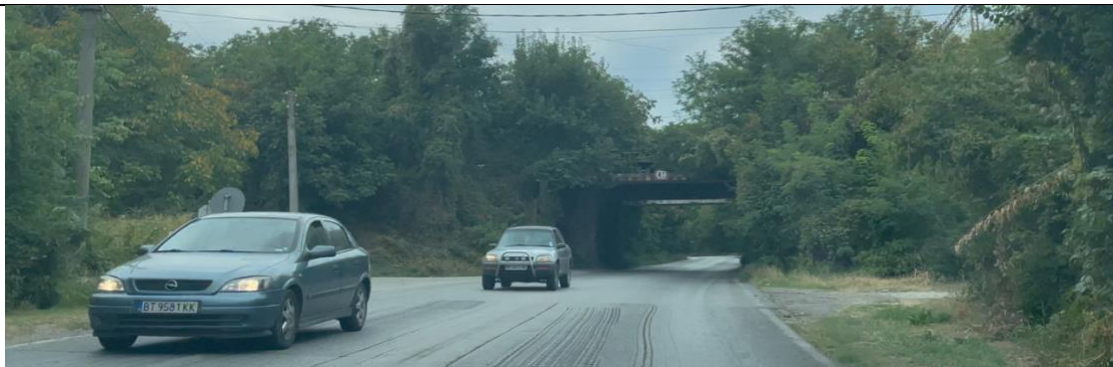
22

Пътен знак А28 „Кръстовище с път без предимство“ в нарушение на чл. 38 от Н18, където е указано, че този „знак се използва за сигнализиране на кръстовище извън границите на населени места и селищни образувания, образувано от пресичане отдясно и/или отляво с път, по който движещите се пътни превозни средства нямат предимство за преминаване през кръстовището“. Знакът трябва да бъде заменен с Б3.

На второто изображение се вижда кръстовището, за което трябва да се отнася знак А28. На него от дясната страна липсва пътен знак Б2.

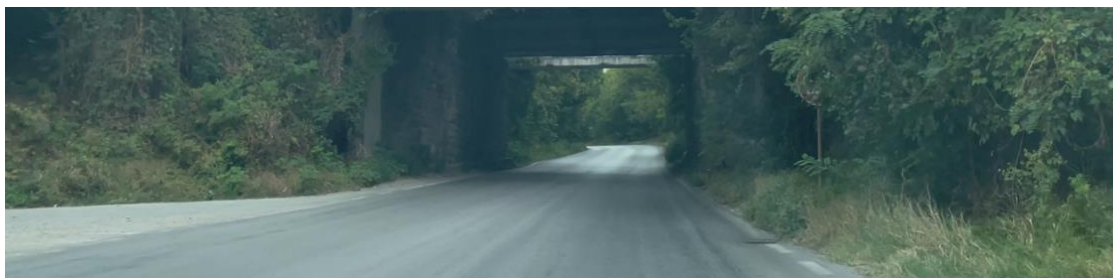
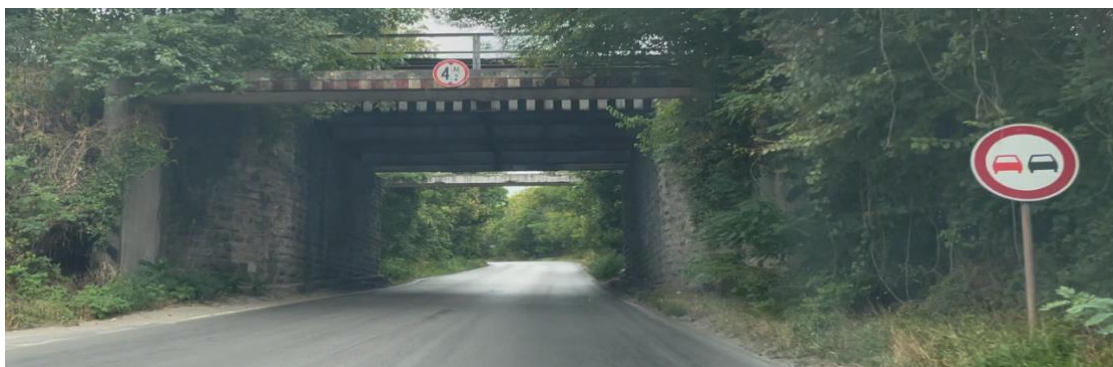
23

Пътен знак В24 е закрит от растителност. Това противоречи на чл. 14, ал. 2, т. 2 от Н18, където е записано, че: „Пътните знаци и другите средства за сигнализиране трябва да са видими от разстояние, което позволява на водача своевременно да предприеме действия за осигуряване безопасността на движението. Минималното разстояние за видимост на пътния знак (в т), в зависимост от скоростта на движение V (в km/h), е, както следва: при V до 50 km/h - 100 m“.

Нарушено е и изискването на чл. 9 от Н18, където е указано, че: „Пътните знаци и другите средства за сигнализиране се поставят отдясно на платното за движение, с лицевата си страна срещу посоката на движение, така че да не се закриват от други пътни знаци, препятствия, съоръжения или принадлежности в обхвата на пътя на място, което осигурява: 1. своевременното им разпознаване и възприемане от участниците в движението през деня и през нощта; 2. безпрепятствено движение на пътните превозни средства и на пешеходците“.

*Забележка: При по-внимателно вглеждане може да се види закрепващото стълбче на знака и част от червения му контур.

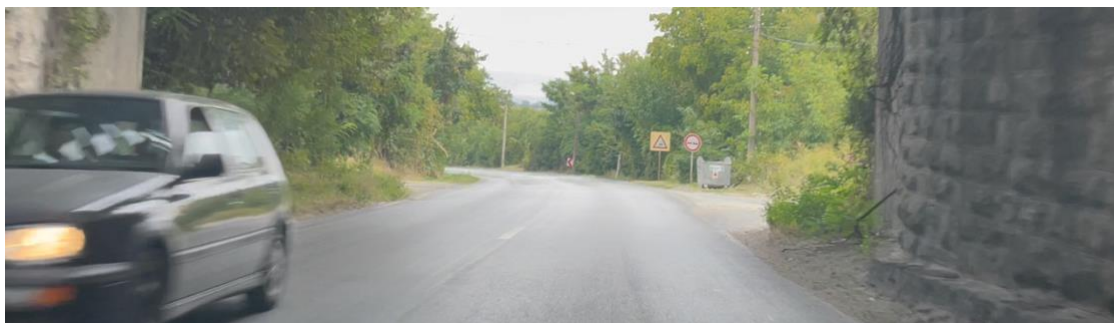
25

В дясно има кръстовище, както и от лявата страна. Преди кръстовището обаче липсва пътен знак Б3. От дясната страна на кръстовището има поставен знак Б2. При това положение са нарушени изискванията на чл. 54. ал. 1 и ал. 2 от Н18, където е указано, че: „В населени места и селищни образувания пътен знак Б3 „Път с предимство“ се поставя пред всяко кръстовище. Пътищата без предимство, които пресичат пътя с предимство или се вливат в него, задължително се сигнализируют с пътни знаци Б1 или Б2“.

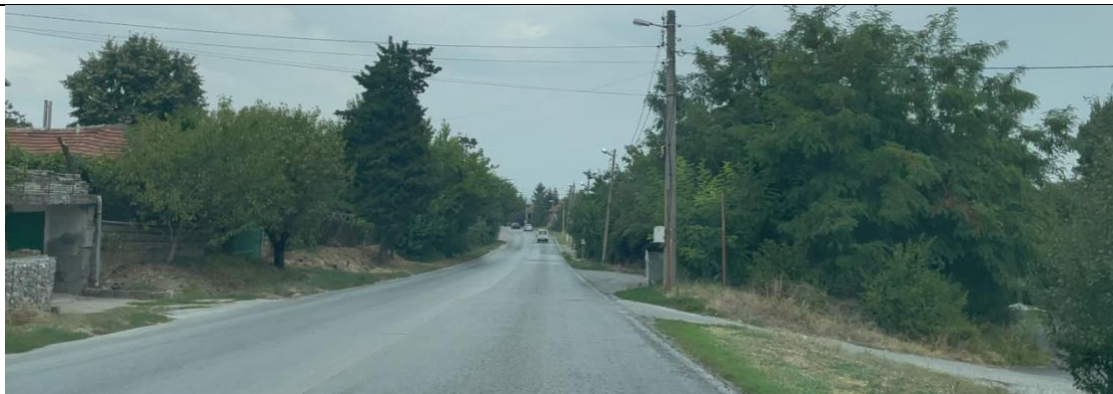
27

От дясната и от лявата страна на платното за движение липсват пътни знаци Б3. Това противоречи на изискванията на изискванията на чл. 54. ал. 1 и ал. 2 от Н18, където е указано, че: „В населени места и селищни образувания пътен знак Б3 „Път с предимство“ се поставя пред всяко кръстовище. Пътищата без предимство, които пресичат пътя с предимство или се вливат в него, задължително се сигнализират с пътни знаци Б1 или Б2“. Необходимо е на пресечката от дясно да се постави знак Б1 или Б2.

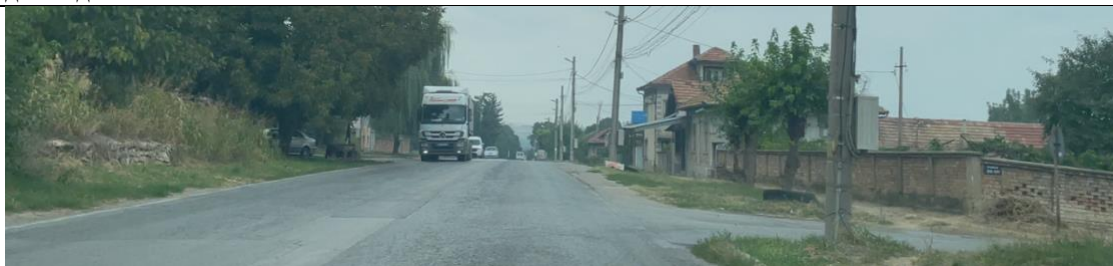
28

1. От дясната и от лявата страна на платното за движение липсват пътни знаци Б3. Това противоречи на изискванията на изискванията на чл. 54. ал. 1 и ал. 2 от Н18, където е указано, че: „В населени места и селищни образувания пътен знак Б3 „Път с предимство“ се поставя пред всяко кръстовище. Пътищата без предимство, които пресичат пътя с предимство или се вливат в него, задължително се сигнализират с пътни знаци Б1 или Б2“. Необходимо е на пресечката от дясно да се постави знак Б1 или Б2.

2. Има поставен пътен знак Б2, но неговото състояние е несъвместими с изискванията на чл. 6, ал. 1, ал. 4, ал. 5, ал. 6, ал. 7 и ал. 8 от Н18

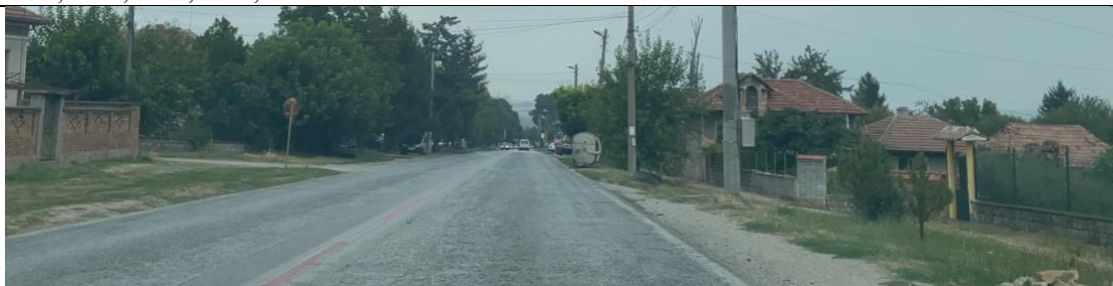
29

1. Нарушени са изискванията на чл. 54. ал. 1 и ал. 2 от Н18, където е указано, че: „В населени места и селищни образувания пътен знак Б3 „Път с предимство“ се поставя пред всяко кръстовище. Пътищата без предимство, които пресичат пътя с предимство или се вливат в него, задължително се сигнализират с пътни знаци Б1 или Б2“. От лявата страна има кръстовище.

2. Има поставен пътен знак Б2 (от лявата страна при пресечката), но неговото състояние е несъвместими с изискванията на чл. 6, ал. 1, ал. 4, ал. 5, ал. 6, ал. 7 и ал. 8 от Н18

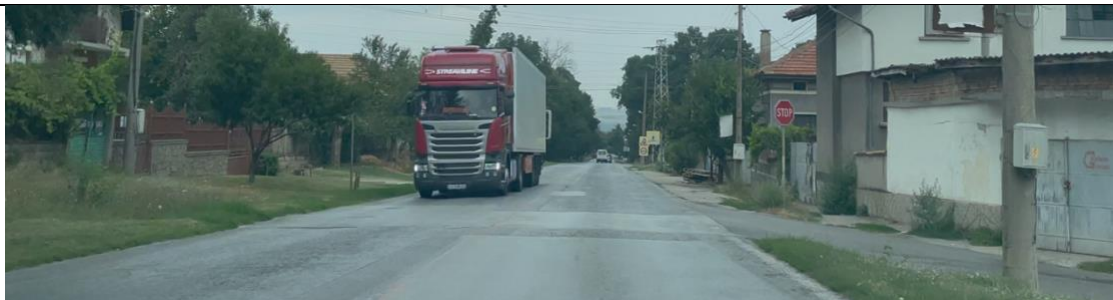
30

Нарушени са изискванията на чл. 54. ал. 1 и ал. 2 от Н18, където е указано, че: „В населени места и селищни образувания пътен знак Б3 „Път с предимство“ се поставя пред всяко кръстовище. Пътищата без предимство, които пресичат пътя с предимство или се вливат в него, задължително се сигнализират с пътни знаци Б1 или Б2“. От лявата и от дясната страна има кръстовище.

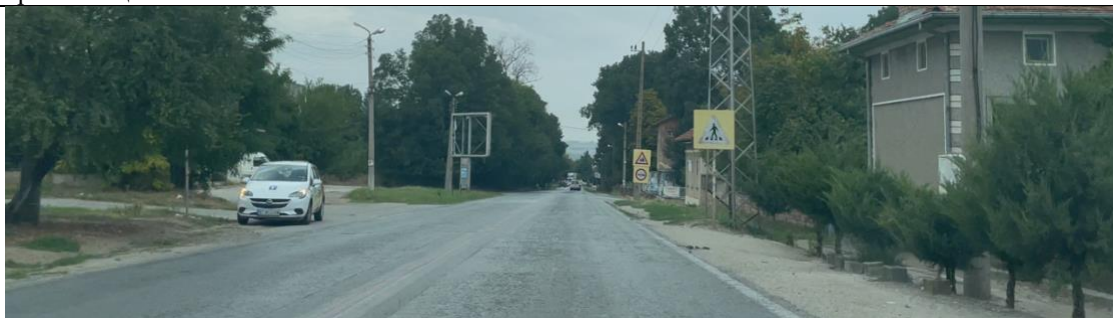
31

1. Нарушени са изискванията на чл. 54. ал. 1 и ал. 2 от Н18, където е указано, че: „В населени места и селищни образувания пътен знак Б3 „Път с предимство“ се поставя пред всяко кръстовище. Пътищата без предимство, които пресичат пътя с предимство или се вливат в него, задължително се сигнализират с пътни знаци Б1 или Б2“. От лявата и от дясната страна има кръстовище.;

2. Валидността на пътен знак В24 в населено място е съгласно указаното в чл. 61, ал. 3 от Н18 „Введена забрана с пътни знаци В20, В24, В25, В26, В27, В28 и В30 е в сила до следващото кръстовище“. Това означава, че пътният знак важи за петте метра от знака до кръстовището.

3. Пътен знак А18 не отговаря на изискванията на чл. 6 от Н18 и следва да бъде заменен с годем за употреба пътен знак.

4. Пътни знаци А18, А19 и В24 са с жълтозелен фон, което е нарушение на чл. 8а от Н18, където е указано, че: „В участъци с концентрация на пътнотранспортни произшествия съгласно Наредба № 5 от 2003 г. за установяване и обезопасяване на участъците с концентрация на пътнотранспортни произшествия по пътищата (ДВ, бр. 90 от 2003 г.) пътните знаци: т. 3 А18, А19, А23, А34, В24, В26 и А40 могат да имат допълнителен контур или да се поставят върху правоъгълна основа с жълтозелен флуоресцентен светлоотразителен фон“. В конкретния случай обаче липсва пътен знак А40, с който се отбелязва участък с концентрация на ПТП, съответно и знаците не могат бъдат с такъв фон.

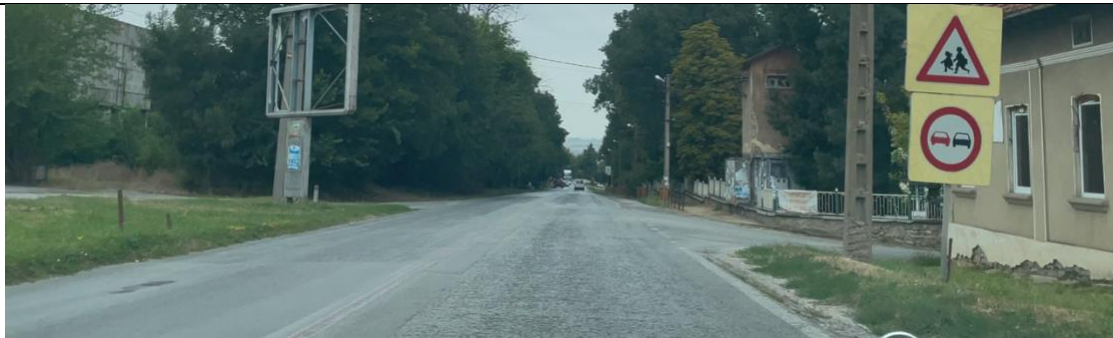
32

1. Нарушени са изискванията на чл. 54. ал. 1 и ал. 2 от Н18, където е указано, че: „В населени места и селищни образувания пътен знак Б3 „Път с предимство“ се поставя пред всяко кръстовище. Пътищата без предимство, които пресичат пътя с предимство или се вливат в него,

<p>задължително се сигнализира с пътни знаци Б1 или Б2“. От лявата и от дясната страна има кръстовище.;</p> <p>2. При пешеходната пътека М8.1 липсва пътен знак Д17, самата пешеходна пътека е с негодна пътна пана маркировка.</p>
33

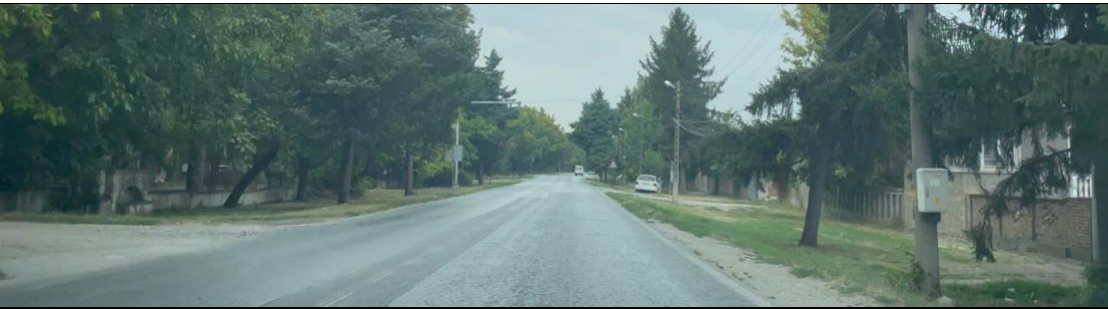
<p>Нарушени са изискванията на чл. 54. ал. 1 и ал. 2 от Н18, където е указано, че: „В населени места и селищни образувания пътен знак Б3 „Път с предимство“ се поставя пред всяко кръстовище. Пътищата без предимство, които пресичат пътя с предимство или се вливат в него, задължително се сигнализира с пътни знаци Б1 или Б2“. От лявата страна има кръстовище.</p>
34

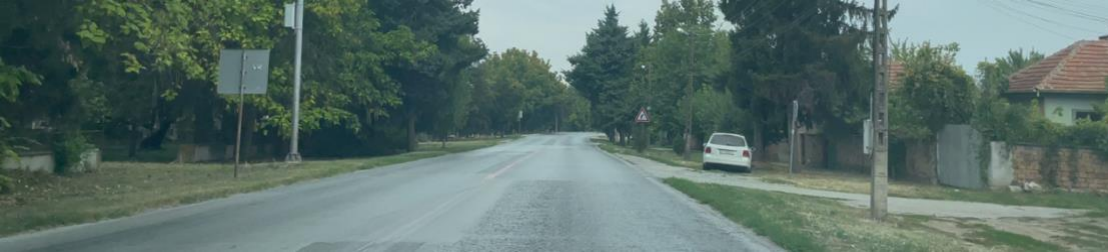
<p>От дясната и от лявата страна на платното за движение липсват пътни знаци Б3. Това противоречи на изискванията на изискванията на чл. 54. ал. 1 и ал. 2 от Н18, където е указано, че: „В населени места и селищни образувания пътен знак Б3 „Път с предимство“ се поставя пред всяко кръстовище. Пътищата без предимство, които пресичат пътя с предимство или се вливат в него, задължително се сигнализира с пътни знаци Б1 или Б2“. Необходимо е на пресечката от дясно да се постави знак Б1 или Б2.</p>

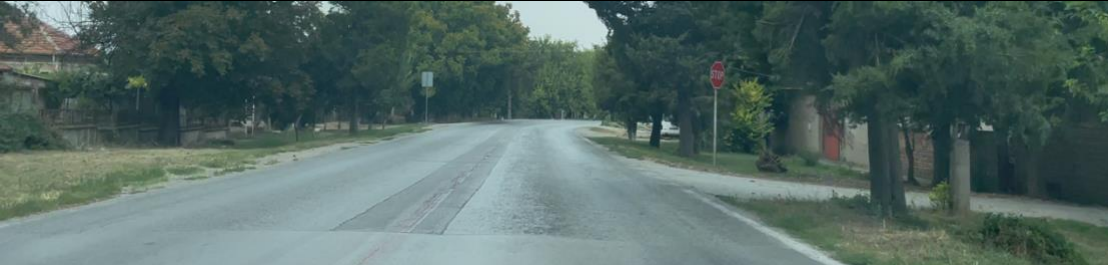
35

<p>От дясната и от лявата страна на платното за движение липсват пътни знаци Б3. Това противоречи на изискванията на изискванията на чл. 54. ал. 1 и ал. 2 от Н18, където е указано, че: „В населени места и селищни образувания пътен знак Б3 „Път с предимство“ се поставя пред всяко кръстовище. Пътищата без предимство, които пресичат пътя с предимство или се вливат в него, задължително се сигнализира с пътни знаци Б1 или Б2“. Необходимо е на пресечката от дясно да се постави знак Б1 или Б2.</p>
36

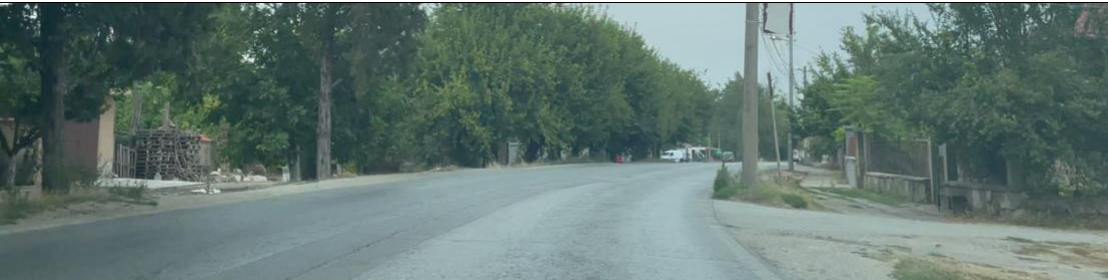
<p>1. От дясната и от лявата страна на платното за движение липсват пътни знаци Б3. Това противоречи на изискванията на изискванията на чл. 54. ал. 1 и ал. 2 от Н18, където е указано, че: „В населени места и селищни образувания пътен знак Б3 „Път с предимство“ се поставя пред всяко кръстовище. Пътищата без предимство, които пресичат пътя с предимство или се вливат в него, задължително се сигнализират с пътни знаци Б1 или Б2“. Необходимо е на пресечката от дясно да се постави знак Б1 или Б2.</p> <p>2. Има поставен пътен знак Б2, но неговото състояние е несъвместими с изискванията на чл. 6, ал. 1, ал. 4, ал. 5, ал. 6, ал. 7 и ал. 8 от Н18</p>
37

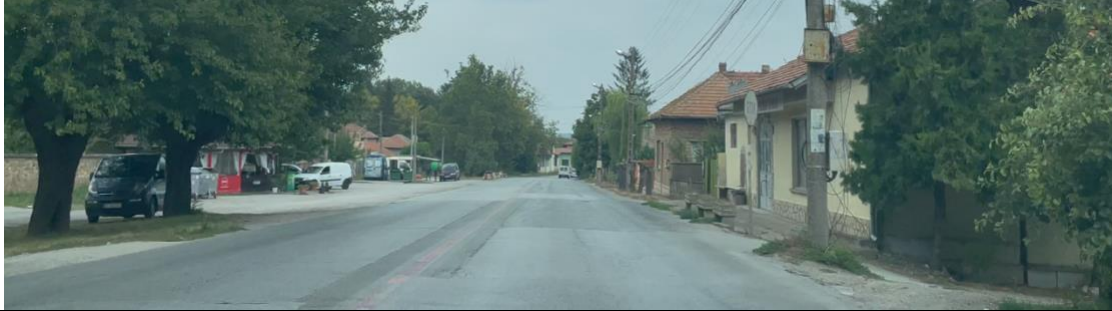
<p>1. От дясната страна на платното за движение липсват пътни знаци Б3. Това противоречи на изискванията на изискванията на чл. 54. ал. 1 и ал. 2 от Н18, където е указано, че: „В населени места и селищни образувания пътен знак Б3 „Път с предимство“ се поставя пред всяко кръстовище. Пътищата без предимство, които пресичат пътя с предимство или се вливат в него, задължително се сигнализират с пътни знаци Б1 или Б2“.</p> <p>2. Има поставен пътен знак Б2, но неговото състояние е несъвместими с изискванията на чл. 6, ал. 1, ал. 4, ал. 5, ал. 6, ал. 7 и ал. 8 от Н18</p>

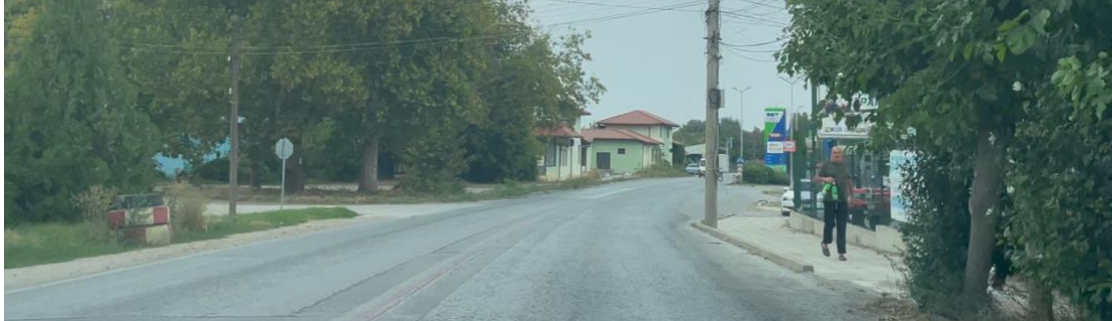
38

<p>1. От дясната страна на платното за движение липсват пътни знаци Б3. Това противоречи на изискванията на изискванията на чл. 54. ал. 1 и ал. 2 от Н18, където е указано, че: „В населени места и селищни образувания пътен знак Б3 „Път с предимство“ се поставя пред всяко кръстовище. Пътищата без предимство, които пресичат пътя с предимство или се вливат в него, задължително се сигнализират с пътни знаци Б1 или Б2“.</p>

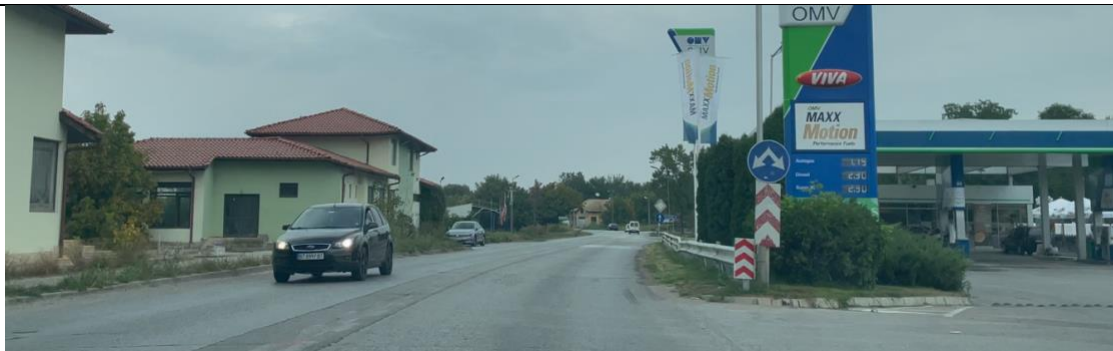
39

Пътния знак Г11 и направляващата стрелка С.6.3. са излезли от експлоатационна годност.

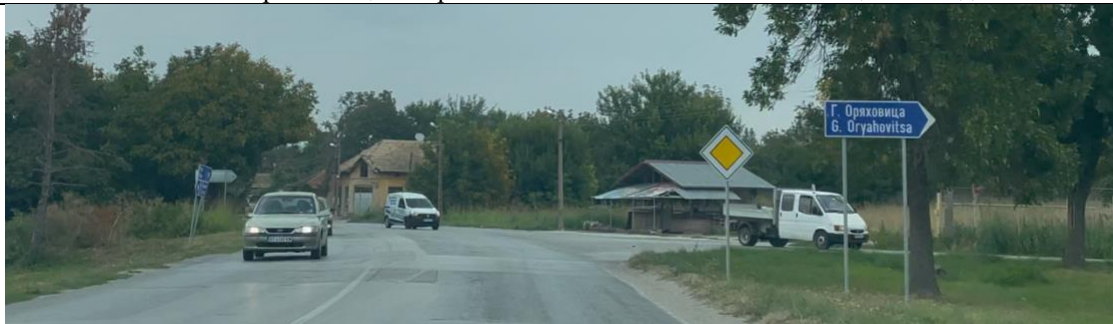
40

Указателната стрелка е в син цвят в нарушение на чл. 134, ал. 3, буква В) „бял - когато пътен знак Ж2 се намира на път в населено място и селищно образувание и когато до указаната в пътен знак Ж7 цел/цели се достига по път в населено място и селищно образувание“;

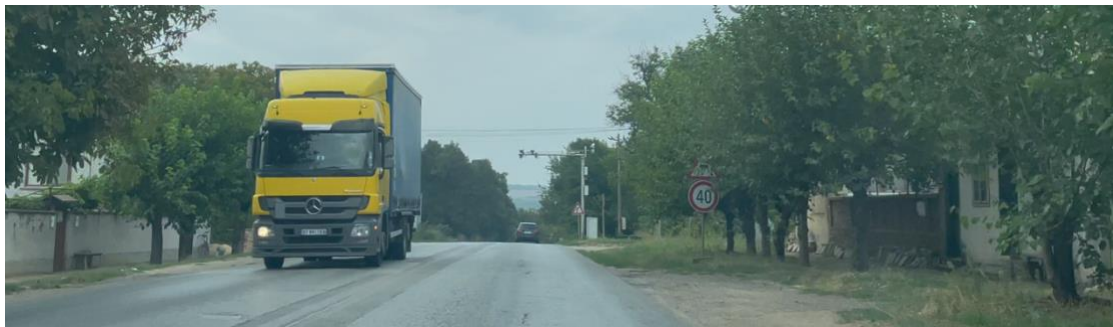
41

Пътен знак А15 (нас пътен знак В26 (40 км/ч)) е закрит от растителност. Това противоречи на чл. 14, ал. 2, т. 2 от Н18, където е записано, че: „Пътните знаци и другите средства за сигнализиране трябва да са видими от разстояние, което позволява на водача своевременно да предприеме действия за осигуряване безопасността на движението. Минималното разстояние за видимост на пътния знак (в т), в зависимост от скоростта на движение V (в km/h), е, както следва: при V до 50 km/h - 100 m“.

Нарушено е и изискването на чл. 9 от Н18, където е указано, че: „Пътните знаци и другите средства за сигнализиране се поставят отъдно на платното за движение, с лицевата си страна срещу посоката на движение, така че да не се закриват от други пътни знаци, препятствия, съоръжения или принадлежности в обхвата на пътя на място, което осигурява: 1. своевременното им разпознаване и възприемане от участниците в движението през деня и през нощта; 2. безпрепятствено движение на пътните превозни средства и на пешеходците“.

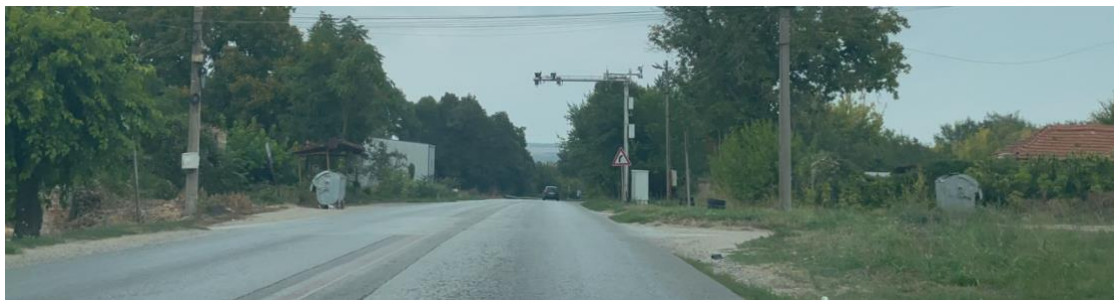
42

1. От дясната страна на платното за движение липсват пътни знаци Б3. Това противоречи на изискванията на изискванията на чл. 54. ал. 1 и ал. 2 от Н18, където е указано, че: „В населени места и селищни образувания пътен знак Б3 „Път с предимство“ се поставя пред всяко кръстовище. Пътищата без предимство, които пресичат пътя с предимство или се вливат в него, задължително се сигнализират с пътни знаци Б1 или Б2“.

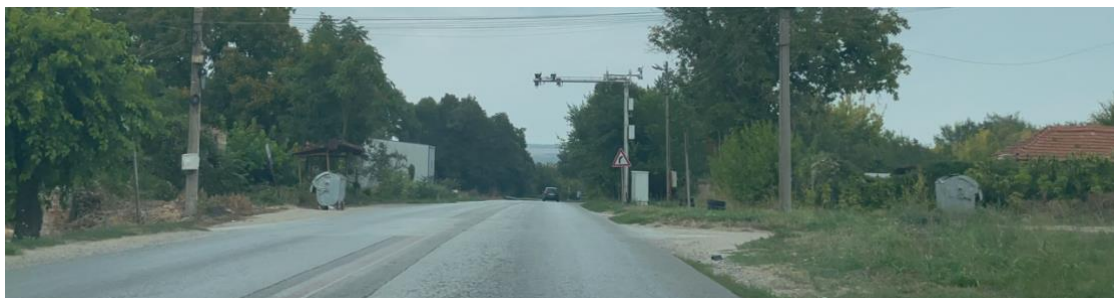
43

От лявата и от дясната страна на това кръстовище липсват пътни знаци Б3. От дясно също така няма поставен знак Б2. Това противоречи на изискванията на изискванията на чл. 54. ал. 1 и ал. 2 от Н18, където е указано, че: „В населени места и селищни образувания пътен знак Б3 „Път с предимство“ се поставя пред всяко кръстовище. Пътищата без предимство, които пресичат пътя с предимство или се вливат в него, задължително се сигнализират с пътни знаци Б1 или Б2“.

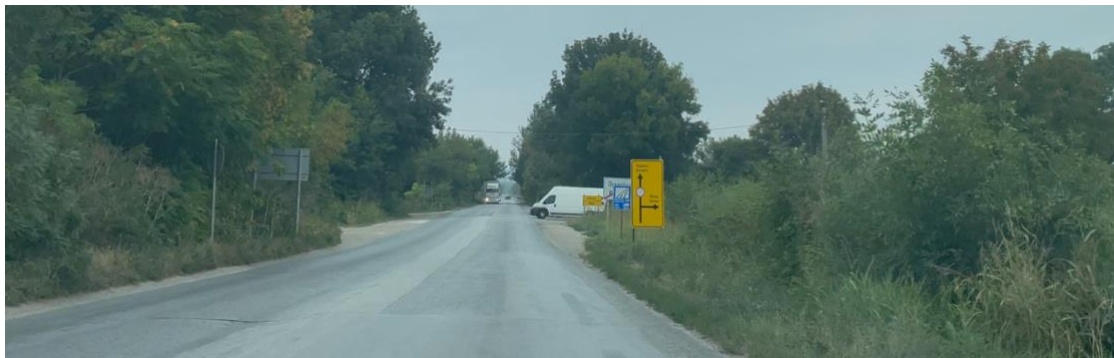
44

Пътния знак Ж16, както и знак Д25 закриват знак Д12. Това противоречи на изискванията на чл. 9, ал. 1 от Н18, където е указано, че „Пътните знаци и другите средства за сигнализиране се поставят отдясно на платното за движение, с лицевата си страна срещу посоката на движение, така че да не се закриват от други пътни знаци...“

Съгласно чл. 121а. от Н18 „С пътен знак Д25 „За използването на пътя се изисква платена винетна такса“ се сигнализира републикански път, чието използване изисква платена винетна такса съгласно чл. 10, ал. 1, т. 1 от Закона за пътищата“.

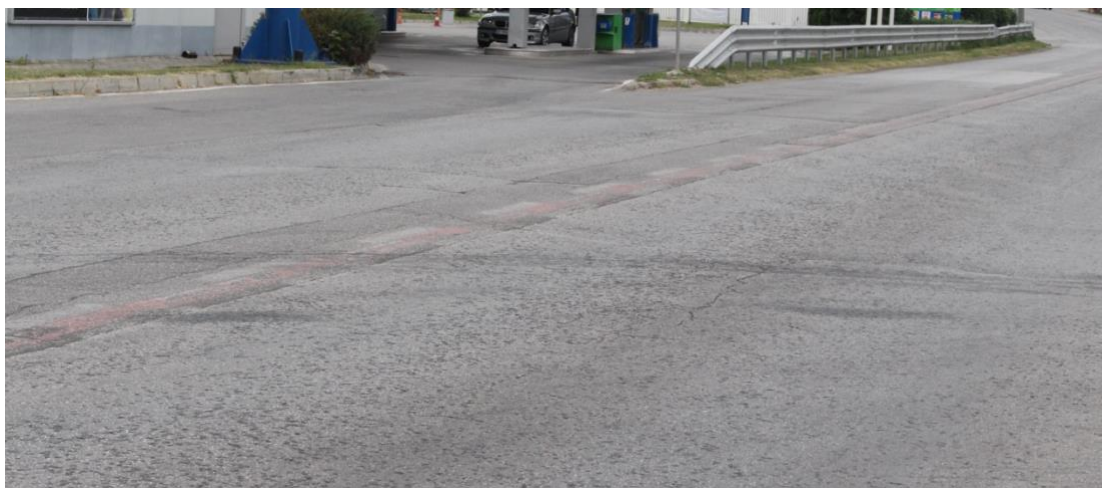
На горното изображение от ляво може да се види пример за пътна маркировка, при която е имало положени светлоотразителни перли, но поради различни причини те са счупени или са избутани в страни от маркировката. Там е имало светлоотразителни перли в началото на експлоатационния период, но към момента на заснемане тях ги няма. Въпреки това „гнездата“, където са били настанени стъклените перли ясно си личат.

Втория пример е от пътната маркировка от с. Поликраище на местата където са останали някакви видими остатъци от маркировката. Много ясно може да се види, че при втория случай изобщо няма следи от това някога да са полагани светлоотразителни стъклени перли.

В целия участък състоянието на пътната маркировка е такова. Тя не е видима през деня и е абсолютно невидима при дъжд и през нощта.
