ДОКЛАД

Относно: идентифицирани проблеми и нарушения при организацията на движението в гр. Банско с пътни знаци

Европейски център за транспортни политики извърши визуален оглед на съществуващата организация на движението в гр. Банско, в обхвата на ул. „България“ между ул. „Цар Борис III“ до ул. „Цар Симеон“; ул. „Охрид“ от кръстовището при ул. „България“ до ул. „Баньо Маринов“; ул. „Шипка“; ул. „Баньо Маринов“ от ул. „Цар Борис III“ до ул. „Цар Симеон“; ул. „Цар Симеон“ от ул. „Баньо Маринов“ до ул. „България“.

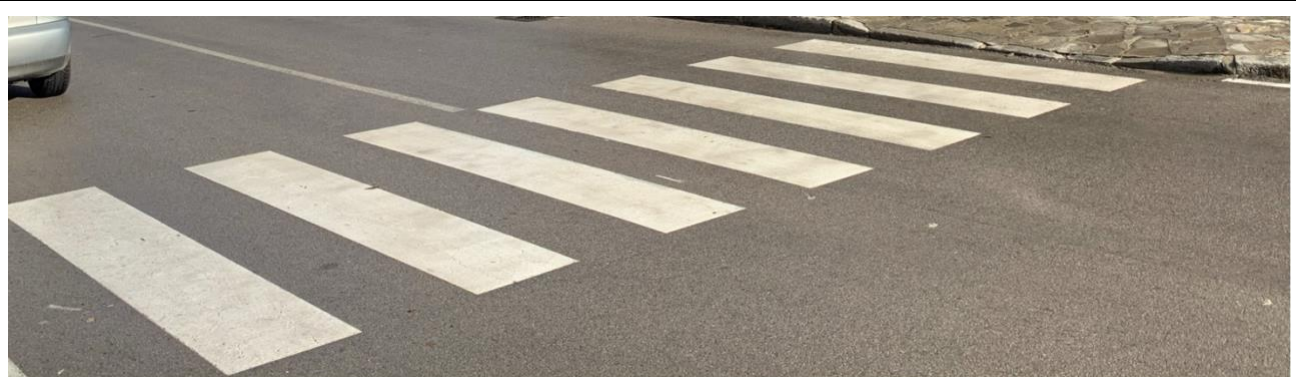
Пътната маркировка тип М8.1. противоречи на изискванията на Приложение № 10 към чл. 21, ал. 3 от наредба №2 за сигнализацията на пътищата с пътна варкировка

Пешеходните пътеки тип М8.1 трябва да се приведат в годност, като се положат необходимите материали за осигуряване на видимост през деня и през нощта, като и при мъгла или мокра настилка. Трябва да се положат задължителните надписи „погледни“.

ИИНН е необходимо да бъдат демаркирани и жълто-червената боя от тях да се премахне.

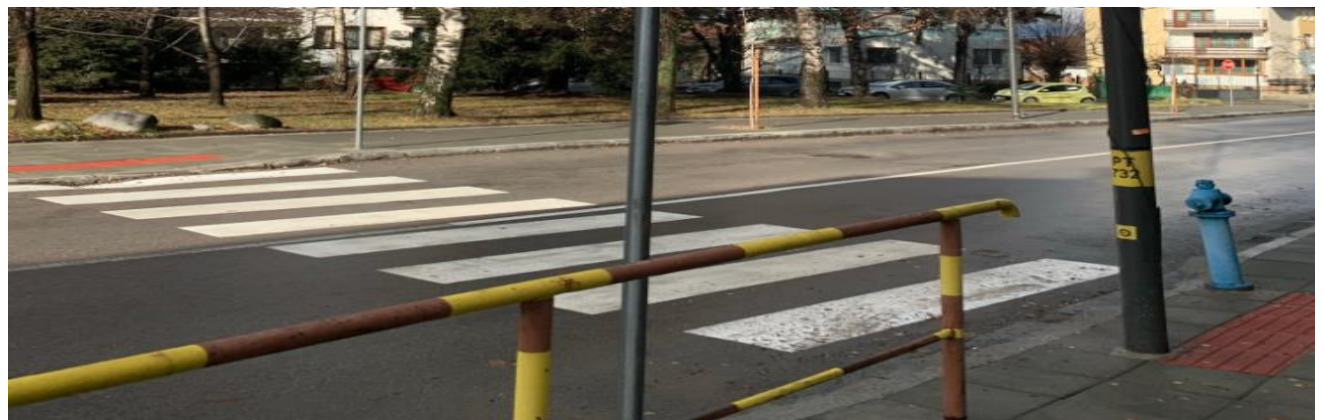
Пътната маркировка тип М8.1. противоречи на изискванията на Приложение № 10 към чл. 21, ал. 3 от наредба №2 за сигнализацията на пътищата с пътна варкировка

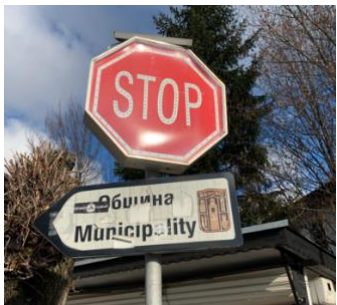
8.

<p>Б2+Ж7</p> <p>Пътен знак Б2 противоречи на изискванията на чл. 7, ал. 1, буква б); чл. 6, чл. 8, чл. 9, ал. 1, т. 1 и 2; чл. 12, ал. 1, т. 1 и 4</p> <p>Указателната табела Ж7 е не покрива минималните изисквания на чл. 6 и е поставена в противоречие на чл. 139, ал. 1, т. 1, тъй като е поставена на самото кръстовище.</p> <p>Този пътен знак трябва да бъде премахнат и заменен с годеи.</p>
----	---	---	---

По време на огледите се установи, че липсват 7 бр. пътни знаци и 4 бр. допълнителни указателни табели (2 бр. Б3, 1 бр. Б4, 2 бр. Г1/В21, 2 бр. В27, 2 бр. Т5, 2 бр. Т17). Принципът, че при път с предимство то краят му се сигнализира с пътен знак Б4, който принцип е заложен и във Виенската Конвенция от 1968 г. за движение по пътищата и за пътните знаци и сигнали, която България е ратифицирала през 1978 г., е нарушен. Това също така противоречи и на чл. 55, ал. 1 от *Наредба №18 за сигнализирането на пътищата с пътни знаци*. Не е спазено и изискването на чл. 54, ал. 1 от същата наредба.

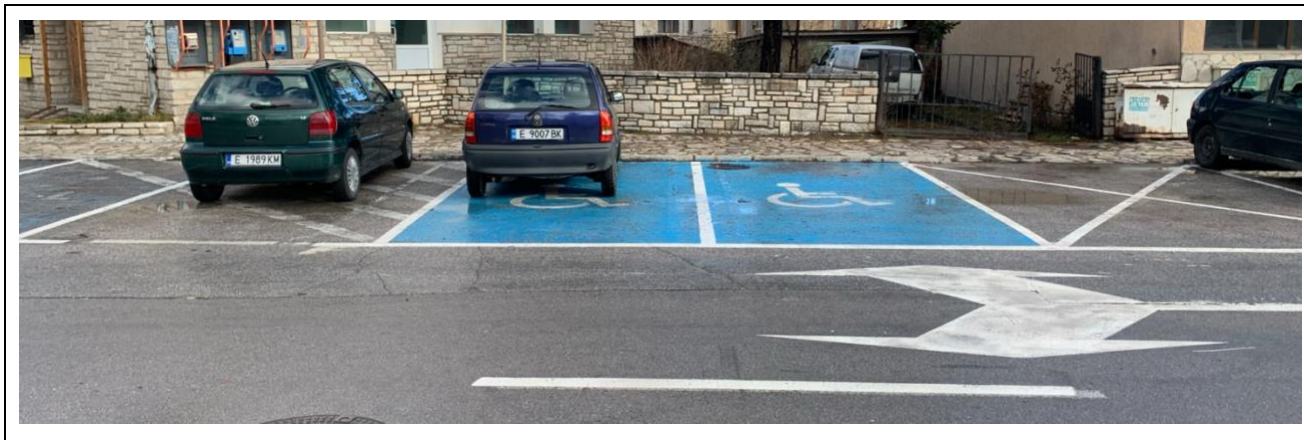
Пътната маркировка, която организаторът на движението е използвал е обълкваща и противоречива. Не са спазени изискванията за минимална дължина на зоната за изчакване и на зоната за престоляване.

При местата за хората с трайни увреждания организаторът е пропуснал да постави пътни знаци. Маркираните парко места за хора с трайни увреждания също така не са съобразени с минималните изисквания на Приложение №14 към чл. 27, т. 4 и Приложение № 24 към чл. 32, ал. 2 от *Наредба №2 за сигнализирането на пътищата с пътна маркировка*.

При местата където има вход и изход от различни обекти липсват съответните пътни знаци, с които това да е обозначено.

Организаторът на движението не е спазил и правилата за полагане на пътна маркировка, като е допуснал в зоната за изчакване да бъдат организирани места за паркиране. В разглеждания участък е необходимо цялостно преосмисляне на организацията на движението.

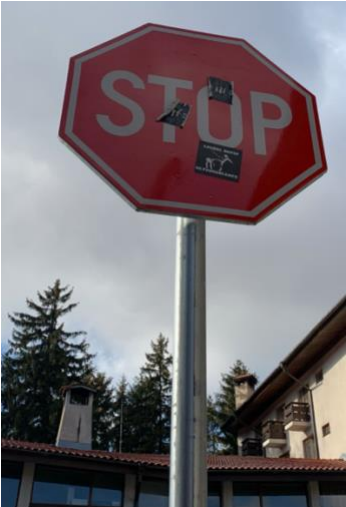
11.

<p>Б2</p> <p>Този пътен знак, макар и да има залепен стикер, то той не отговаря на минималните изисквания на БДС EN 12899, също така металите използвани за носещите конструкции и свързващите елементи не съответстват на БДС EN 10025. Пътният знак не отговаря и на БДС 1517. Съответно този знак е поставен в противоречие на чл. 6.</p> <p>Под този знак в противоречие на чл. 87, ал. 1</p>
12.

Организацията на движението в участъка следва да се подобри. Задължително трябва да се поставят липсващите пътни знаци. Изкуствената изпъкнала напречна неравност трябва да бъде приведена също в годност, съобразно действащото нормативно законодателство. Тя не може да бъде оставена боядисана и маркирана във вида, в който е в момента. Необходимо е да се поднови и ГПОД, за да си съответства със съществуващата ОД.

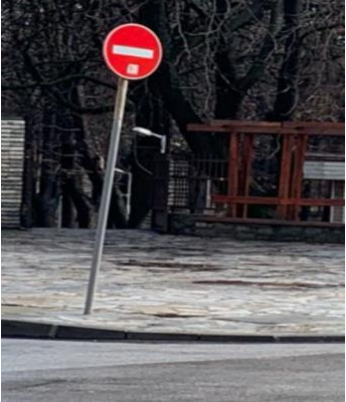
<p>В1</p> <p>Пътен знак В1 е поставен в противоречие на чл. 64, ал. 1.</p> <p>Също така по направление от ул. „Цар Симеон“ към ул. „Баньо Маринов“ и в двете посоки организаторът на движението е пропуснал да постави пътни знаци БЗ+Г1, с което да уведоми участниците в движението, че нямат право да продължат движението си на право и да не навлизат към ул. „Баньо Маринов“.</p>

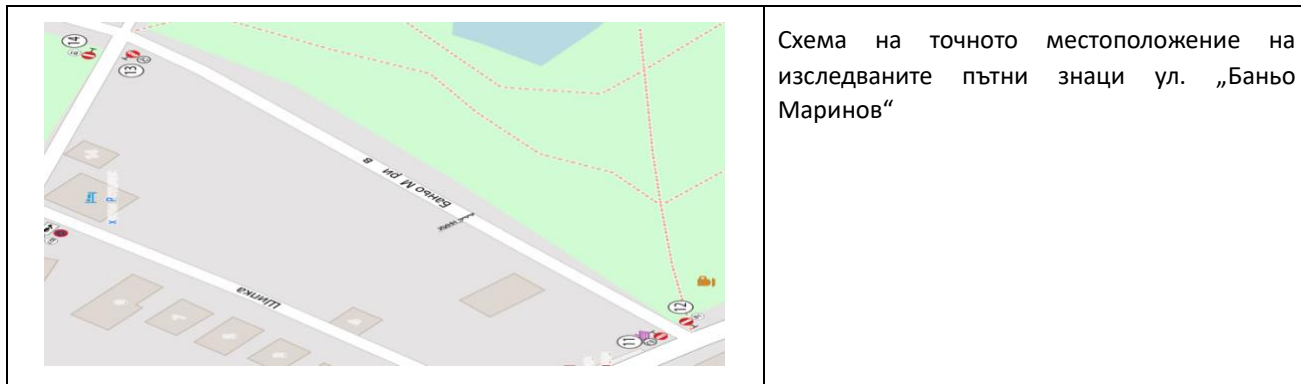
Схема на точното местоположение на изследваните пътни знаци ул. „Баньо Маринов“

Ул. „Баньо Маринов“ е еднопосочна в участъка между ул. „Охрид“ и ул. „Цар Симеон“, в останалата част тя е двупосочна. Липсват знаци и по този начин регулирането на движението чрез пътни знаци създава хаос и объркване у водачите по отношение на това каква е възможната правилна посока на придвижване, както и предимството и реда за преминаване през кръстовищата. Улицата, съгласно ГПОД отговаря на критериите на чл. 16, ал.1, т. 2 от Наредба № РД-02-20-2 за планиране и проектиране на комуникационно транспортната система на урбанизираните територии и съответно тя е улица VI клас. В генералния план тя е означена като двупосочна, а в разглеждания участък е еднопосочна. Няма данни същият да е изменял и улицата да е придобила статут на еднопосочна. В тази връзка съществуващата организация на движението е в противоречие на ГПОД и съответно по този начин е допуснато нарушение на чл. 8, т. 4 от Наредба №1 за организиране на движението по пътищата. К края на улицата при кръстовището с ул. „Цар Симеон“ има поставен знак В1, но в началото на еднопосочния участък в противоречие на чл. 64, ал. 1 от Наредба №18 за сигнализирането на пътищата с пътни знаци липсва пътен знак Д4.

След преминаването кръстовището с ул. „Охрид“, в посока ул. „Цар Борис III-ти“ по ул. „Баньо Маринов“ движението се осъществява двупосочно, но в противоречие на чл. 40, ал. 1 от Наредба №18 за сигнализиране на пътищата с пътни знаци няма поставен пътен знак А30 там където улицата от еднопосочна преминава в двупосочна. Не може да се приеме за валидно и правилото на чл. 40, ал. 2 от същата наредба, тъй като то е неприложимо в конкретния случай.

Липсват общо 6 бр. пътни знаци (1 бр. А30, 1 бр. Б3, 1 бр. Б4, , бр. Г1, 1 бр. Г6, 1 бр. Д4). Педи кръстовището с ул. „Охрид“, в противоречие на чл. 54, ал. 1 не е поставен пътен знак Б3, а на ул. „Охрид“ има поставен пътен знак Б3 по реда на чл. 53, ал. 1. На същото място липсва и пътен знак Г1 по реда на чл. 87, ал. 1 или пътен знак В21 по реда на чл. 75.

В зоната където има поставен ИИНН, в противоречие на чл. 26, не е поставен пътен знак А30. При положение, че улицата е еднопосочна и забранена за движение в посоката от към ул. „Цар Симеон“, поради наличие на пътен знак В1, то след кръстовището с ул. „Охрид“

в обратната посока задължително трябва да има пътен знак Д4, какъвто няма поставен.

При пътен знак Б2 преди кръстовището с ул. „Цар Симеон“ в нарушение на чл. 87, ал. 1 не е поставен пътен знак Г6.

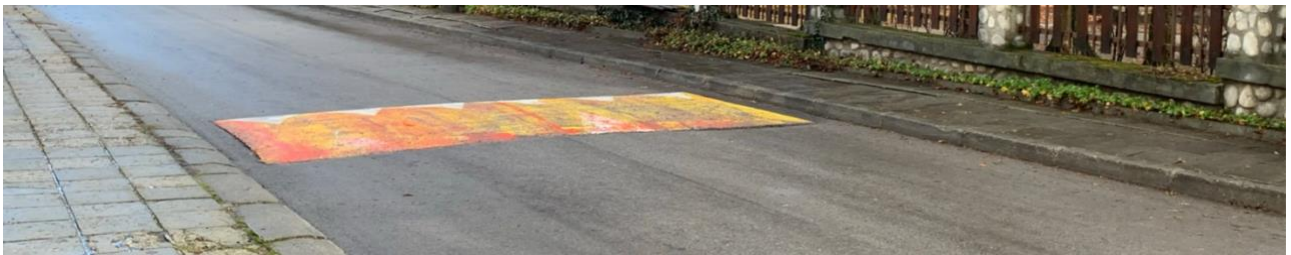
Изкуствената изпъкнала напречна неравност е изгладена и маркирана в противоречие на Приложение № 2 към чл. 6, т. 1, 2 и 3, чл. 13, т. 1 и 2 от *Наредба № РД-02-20-10 за условията за изграждане или монтиране върху платното за движение на изкуствени неравности и на други средства за ограничаване на скоростта на движение и изискванията към тях.*

В противоречие на чл. 26 от *Наредба № 18 за сигнализиране на пътищата с пътни знаци* не е поставен пътен знак А13, който да сигнализира за ИИНН върху платното за движение.

Изкуствената изпъкнала напречна неравност не е част от ГПОД на община Баннско, респективно по този начин тя е монтирана в нарушение на чл. 3, ал. 1 от *Наредба № РД-02-20-10 за условията за изграждане или монтиране върху платното за движение на изкуствени неравности и на други средства за ограничаване на скоростта на движение и изискванията към тях*, като тук не може да се приеме, че са валидни допустимите отклонения изброени в чл. 3, ал. 2 от *Наредба № РД-02-20-10 за условията за изграждане или монтиране върху платното за движение на изкуствени неравности и на други средства за ограничаване на скоростта на движение и изискванията към тях*

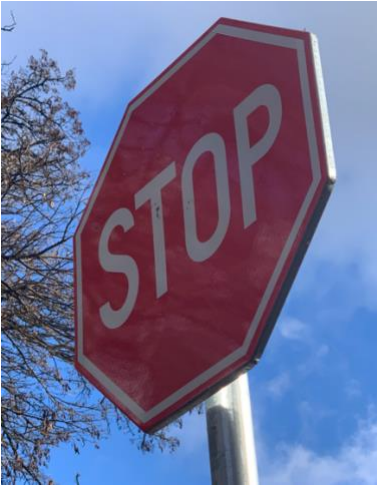
<p>13.</p>

<p>Б2</p> <p>Този пътен знак, макар и да има залепен стикер, то той не отговаря на минималните изисквания на БДС EN 12899, също така металите използвани за носещите конструкции и свързващите елементи не съответстват на БДС EN 10025. Пътният знак не отговаря и на БДС 1517. Съответно този знак е поставен в противоречие на чл. 6.</p> <p>Под този знак в противоречие на чл. 87, ал. 1</p>
<p>14.</p>

Необходимо е пътен знак Б2 при кръстовището с ул. „Баньо Маринов“ да бъде подменен с годен такъв, съществуващия да бъде премахнат. Необходимо е пътния знак Б2 при ул. „България“ да бъде премахнат тъй като улицата вече е еднопосочна. Комбинацията от пътни знаци В28+Т17/Т18.1 е необходимо да бъдат премахнати и на тяхно място да се постави пътен

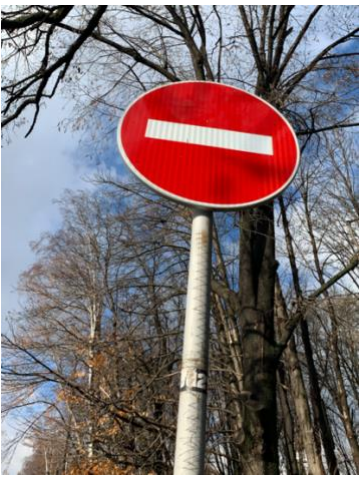
<p>В1</p> <p>Пътен знак В1 е поставен в противоречие на чл. 64, ал. 1.</p> <p>Също така по направление от ул. „Шипка“ към ул. „Баньо Маринов“ пътни знаци Б3 преди предечката с ул. „Шипка“, липсва и знак Ж12 (чл. 153, ал.1) на ул. „Охрид“ и Ж13 на ул. „Шипка“ (чл. 154).</p>

Препоръчително е липсващите пътни знаци да бъдат поставени, а излишните да бъдат премахнати. Също така е необходимо там където те не отговарят на нормативните изисквания да бъдат заменени или приведени в съответната нормативна годност. В участъка липсват 10 бр. пътни знаци (1 бр. пътен знак Б2, 1 бр. Б3, 1 бр. Б4, 1 бр. Г2, 2 бр. Д4, 2 бр. Д17, 1бр. Ж12, 1 бр. Ж13).

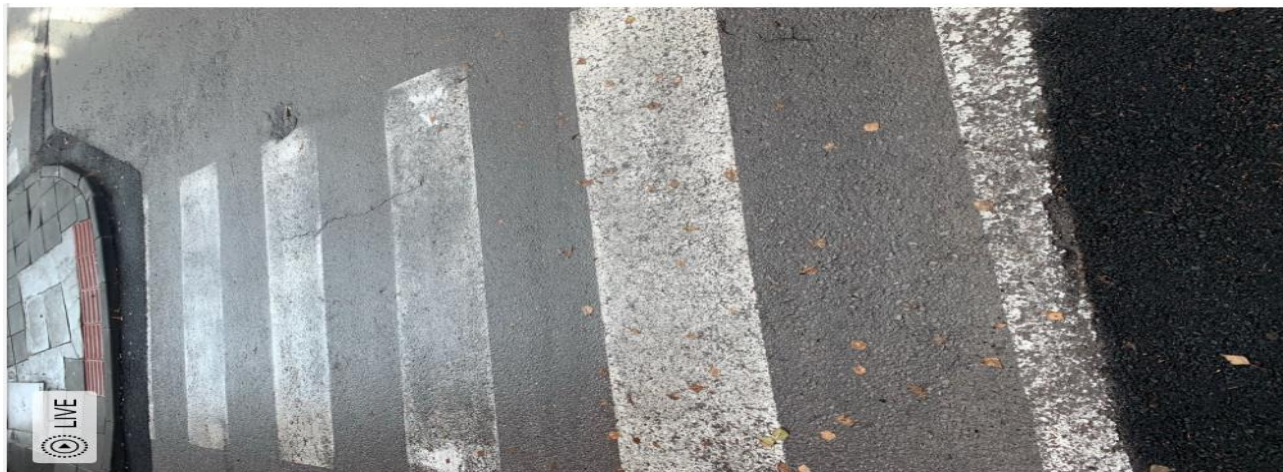
В този случай са нарушени изискванията на чл. 21, ал. 3 и Приложение №10 от Наредба №2 за сигнализирането на пътищата с пътна маркировка. Не са спазени и изискванията на Приложение № 19 към чл. 27, т. 9 и чл. 39, ал. 4 от същата наредба. Тази пътна маркировка тип М8.1 противоречи и на чл. 24, ал. 8 от *Наредба №2 за сигнализирането на пътищата с пътна маркировка*. Пътната маркировка не покрива и минималните изисквания за светлоотразителност заложиени в чл. 7, ал. 8 и ал. 9 от същата наредба.

Пешеходната пътека не е обозначена с пътни знаци Д17, съгласно изискванията на чл. 117 от *Наредба №18 за сигнализиране на пътищата с пътни знаци*.

Пътната маркировка е необходимо да бъде приведена в годност и да се изпълнява съобразно изискванията на Наредбата. В конкретния случай е наложително да бъдат поставени/възстановени надписите „погледни“.

При ул. „Охрид“ се препоръчва поставянето на мин. 3 бр. ИИНН поради това, че улицата граничи с училищен двор. Препоръчва се и поставянето на 3 бр. пътни знаци А13 преди всяка ИИНН.
