# ДОКЛАД

**Относно:** идентифицирани проблеми и нарушения при организацията на движението в гр. Банско с пътни знаци

Европейски център за транспортни политики извърши визуален оглед на съществуващата организация на движението в гр. Банско, в обхвата на ул. „България“ между ул. „Цар Борис III“ до ул. „Цар Симеон“; ул. „Охрид“ от кръстовището при ул. „България“ до ул. „Баньо Маринов“; ул. „Шипка“; ул. „Баньо Маринов“ от ул. „Цар Борис III“ до ул. „Цар Симеон“; ул. „Цар Симеон“ от ул. „Баньо Маринов“ до ул. „България“.

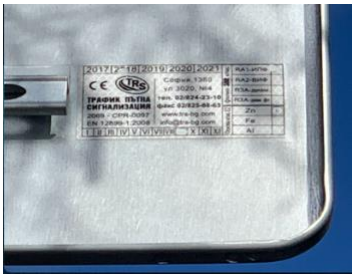
| 1. | | | Д17 – знакът е поставен в противоречие на изискването на чл. 117, ал. 2; |

**1.3. Препоръки:** Установи се, че в изследвания участък от ул. „България“ между ул. „Охрид“ и ул. Цар Симеон“ липсват общо 9 пътни знака (8 бр. Д17 и 1 бр. А13). Необходимо е да бъде подменен 1 бр. пътен знак А18 и трябва да бъдат премахнати 2 бр. В27, 2 бр. Т17/Т18.1, 1 бр. В24. Необходимо е пътните знаци Б3 и А18 да се сложат на правилното място преди кръстовището с ул. „Охрид“, а не след него както е в момента.

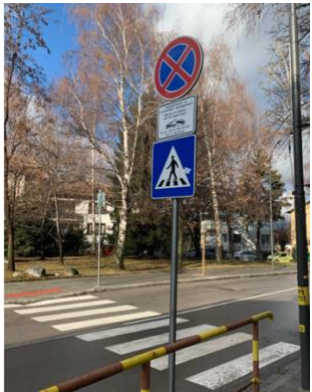
| 2. | | | В27+Т17/Т18.1+Д17<br>Д17 – знакът е поставен в противоречие на изискването на чл. 117, ал. 2;<br>Табела Т17 погрешно е комбинирана с Т18.1<br>Пътен знак Д17 е поставен в противоречие на чл. 13, ал. 1 |

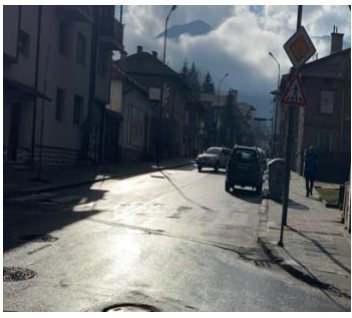
| 3. | | | Б3+А18<br>Пътен знак Б3 е поставен след кръстовището в противоречие на чл. 54, ал. 1;<br>Пътен знак А18 е поставен в противоречие на чл. 13, ал. 1 и чл. 31, ал. 1 |

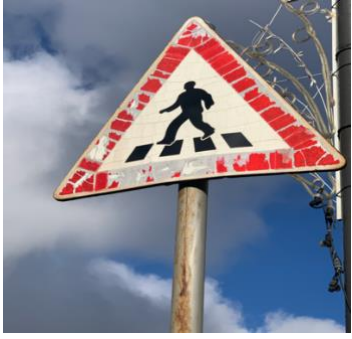
| 4. | | | А18<br>Знакът противоречи на изискванията на чл. 6, ал. 1, ал. 3, ал. 4, ал. 6, ал. 7.<br>Този пътен знак трябва да бъде подменен с годен такъв. |

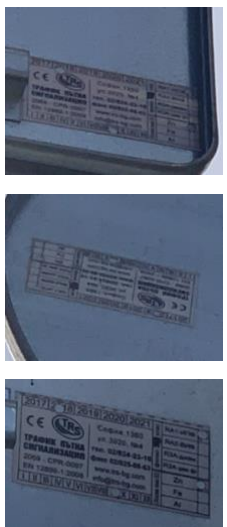
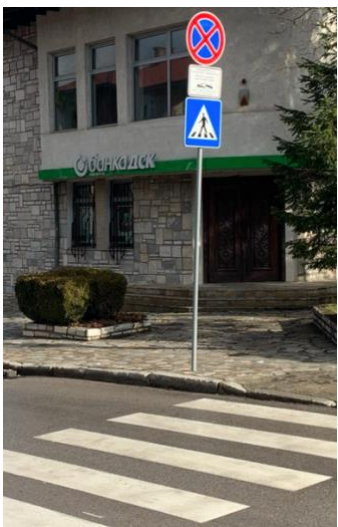
| <p>6.</p> | | | <p>B27+T17/T18.1+D17</p> <p>Пътен знак B27 не се поставя в обхвата на кръстовище или при пешеходна пътека, защото правилното поведение на водача е регламентирано в чл. 98, т. 5 и т. 6 от ЗДвП.</p> <p>Табела T17 погрешно е комбинирана с T18.1</p> <p>Пътен знак D17 е поставен в противоречие на чл. 13, ал. 1 и чл. 117, ал. 2. Пътният знак „Пешеходна пътека“ следва да се постави преди пътеката маркирана с пътна маркировка M8.1, а не след него.</p> |

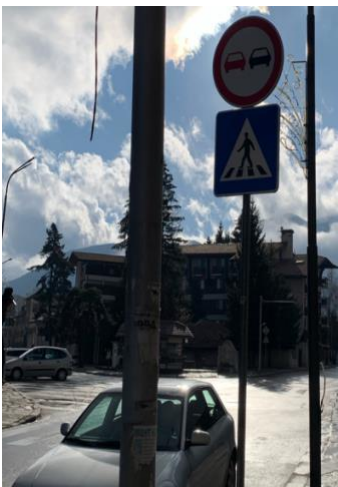
| <p>7.</p> | | | <p>B24+D17</p> <p>Пътен знак B24 е поставен в противоречие на чл. 76, ал. 1. Съгласно чл. 43, т. 2 и т. 5 от ЗДвП, в този участък е забранено изпреварването. Поставянето на такъв знак е ненужно.</p> <p>D17 – знакът е поставен в противоречие на изискването на чл. 13, ал. 1 и чл. 117, ал. 2;</p> <p>Знаците са сложени в нарушение на чл. 13, ал. 1.</p> |

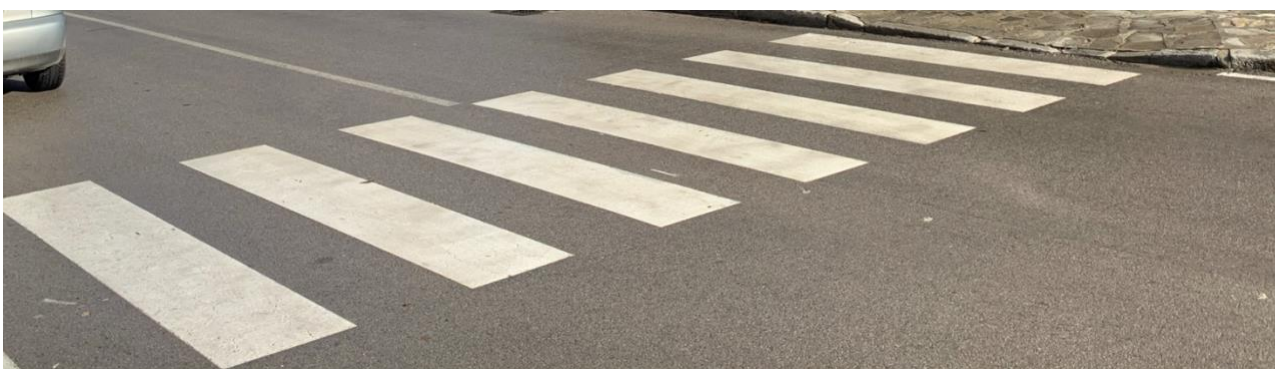
Пътната маркировка тип М8.1. противоречи на изискванията на Приложение № 10 към чл. 21, ал. 3 от наредба №2 за сигнализацията на пътищата с пътна варкировка

Пешеходните пътеки тип М8.1 трябва да се приведат в годност, като се положат необходимите материали за осигуряване на видимост през деня и през нощта, като и при мъгла или мокра настилка. Трябва да се положат задължителните надписи „погледни“.

ИИНН е необходимо да бъдат демаркирани и жълто-червената боя от тях да се премахне.

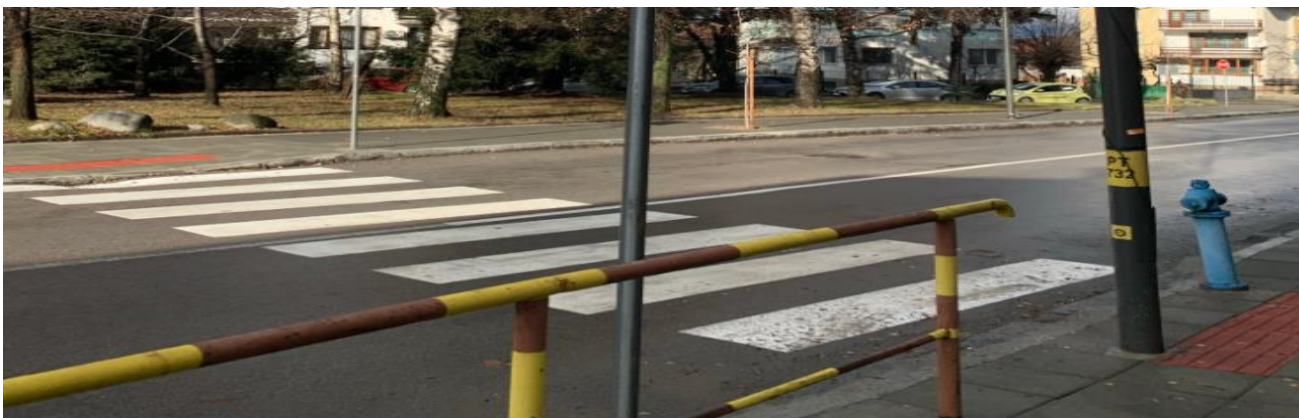
Пътната маркировка тип М8.1. противоречи на изискванията на Приложение № 10 към чл. 21, ал. 3 от наредба №2 за сигнализацията на пътищата с пътна варкировка

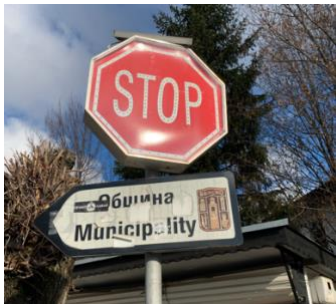
| 8. | | | <p>Б2+Ж7</p> <p>Пътен знак Б2 противоречи на изискванията на чл. 7, ал. 1, буква б); чл. 6, чл. 8, чл. 9, ал. 1, т. 1 и 2; чл. 12, ал. 1, т. 1 и 4</p> <p>Указателната табела Ж7 е не покрива минималните изисквания на чл. 6 и е поставена в противоречие на чл. 139, ал. 1, т. 1, тъй като е поставена на самото кръстовище.</p> <p>Този пътен знак трябва да бъде премахнат и заменен с годеи.</p> |

По време на огледите се установи, че липсват 7 бр. пътни знаци и 4 бр. допълнителни указателни табели (2 бр. Б3, 1 бр. Б4, 2 бр. Г1/В21, 2 бр. В27, 2 бр. Т5, 2 бр. Т17). Принципът, че при път с предимство то крайт му се сигнализира с пътен знак Б4, който принцип е заложен и във Виенската Конвенция от 1968 г. за движение по пътищата и за пътните знаци и сигнали, която България е ратифицирала през 1978 г., е нарушен. Това също така противоречи и на чл. 55, ал. 1 от *Наредба №18 за сигнализирането на пътищата с пътни знаци*. Не е спазено и изискването на чл. 54, ал. 1 от същата наредба.

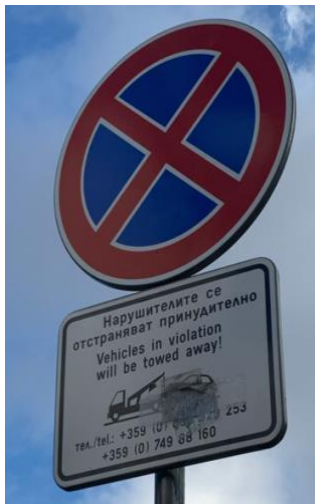
| 9. | | | B27+T17/18.1<br><br>Табела Т17 погрешно е комбинирана с Т18.1. С измененията в Наредба №18 от 14.02.2020 г., табела Т18.1 се използва самостоятелно или в комбинация с табела Т18.2 и няма текста, който да указва, че същата може да се използва в Т17. Използваният символ не фигурира в Приложение №9 към чл. 6, ал. 2. |

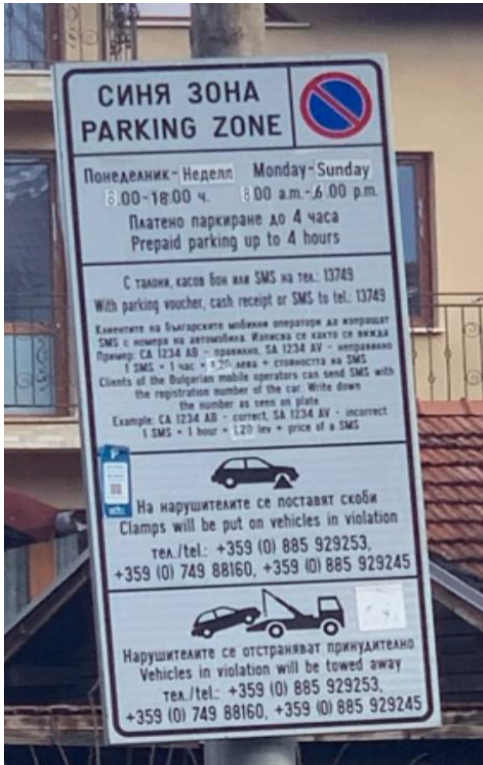
| 10. | | <br><br>2 бр. Табели<br><br>В този вид допълнителните табели противоречат на изискванията на чл. 11, ал. 2, където е указано, че „допуска се в населени места и селищни образувания да се поставят на едно място до три различни пътни знака с три допълнителни табели“. В този случай има 5 допълнителни табели. (Допълнителните табели Т18.1 и Т.18.2 се използват в рамките на една допълнителна табела без да се изписва текст.<br><br>В допълнителната табела има вграден пътен знак В28, който е недопустимо да се вгражда в допълнителна табела, защото той се използва самостоятелно.<br><br>Организацията на движението, направена по този начин, въвежда в заблуждение участниците в движението. | |

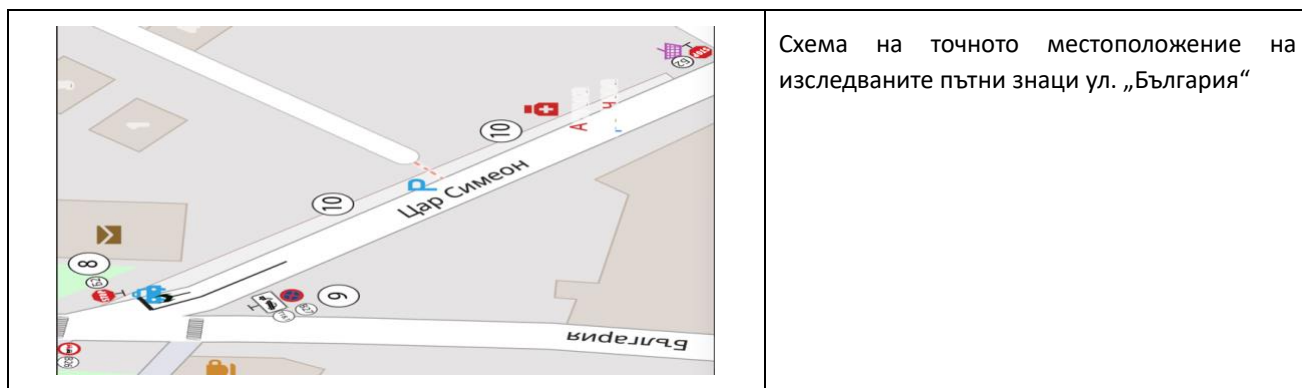
Знаците, които са използвани от община Банско за сигнализиране на реда за преминаване през кръстовището, касаещи предимството, не покриват минималните нормативни изисквания. Знакът Б2, който служи, за да предупреди водачите на ППС, че трябва да спрат и да пропуснат движещите се по пътя с предимство (ул. „България“) е възможно да не забележат пътния знак, който ги уведомява за това, че са без предимство. Организаторът на движението е пропуснал да постави и пътен знак Б4, който да уведоми приближаващите към кръстовището, че те вече не се намират на път с предимство. По този начин по отношение на знак Б2 са нарушени изискванията на чл. 6, чл. 16, ал. 5 от Наредба №18 за сигнализирането на пътищата с пътни знаци. Нарушени са разпоредбите на същата Наредба и по отношение на чл. 55, ал.1.

При предходното кръстовище, където се пресичат ул. „Баньо Маринов“ и ул. „Цар Симеон“, организаторът на движението е допуснал грешка като не е поставил задължителните БЗ+Г1 на ул. „Цар Симеон“, точно преди кръстовището с ул. ул. „Баньо Маринов“. Втората е еднопосочна в участъка от ул. „Охрид“ посока към ул. „Цар Симеон“. По този начин водачите, могат да предприемат маневра завои на дясно в кръстовището

Липсата на основни знаци, които касаят предимството и посоката на движение са предпоставка за възникването на пътни инциденти. Така например идващите по ул. „Цар Симеон“ не знаят, че ул. „Баньо Маринов“ е еднопосочна и е възможно водач да предприеме маневра завой на дясно по ул. „Баньо Маринов“ в посока ул. „Охрид“ идвайки от ул. „Цар Симеон“ и по този начин ще се озове в ситуация, при която задължително ще трябва да наруши чл. 38, ал. 4 или чл. 39 от ЗДвП. В случай, че водачът иска да избегне това нарушение, то той ще бъде принуден да направи друго нарушение на ЗДвП.

Нарушени са и други принципи на организацията на движението, като преди кръстовището с ул. „Баньо Маринов“ липса пътен знак Г1 или В21 в нарушение на чл. 87, ал. 1 или на чл. 75 от *Наредба №18 за сигнализиране на пътищата с пътни знаци*.

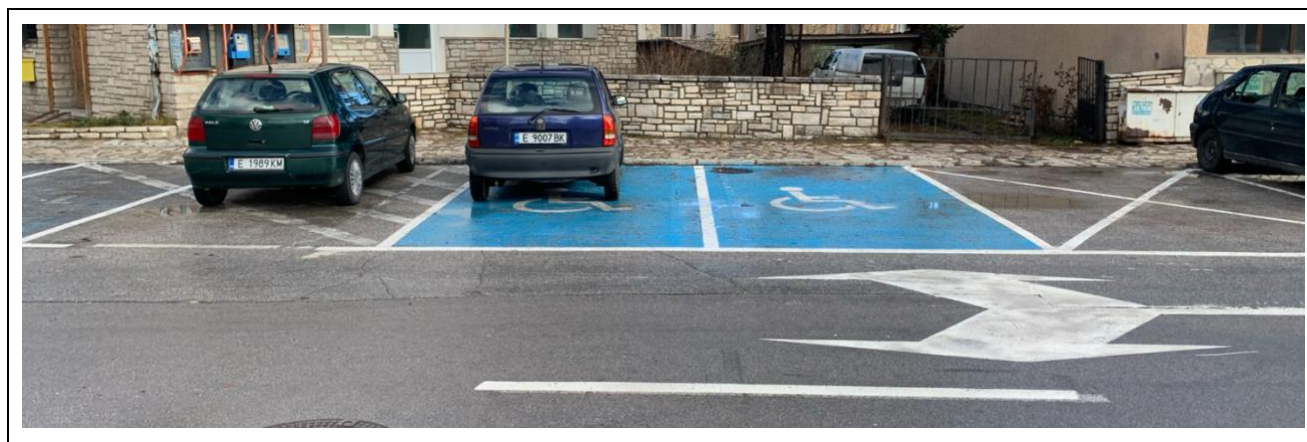
Пътната маркировка, която организаторът на движението е използвал е обълкваща и противоречива. Не са спазени изискванията за минимална дължина на зоната за изчакване и на зоната за престрояване.

При местата за хората с трайни увреждания организаторът е пропуснал да постави пътни знаци. Маркираните парко места за хора с трайни увреждания също така не са съобразени с минималните изисквания на Приложение №14 към чл. 27, т. 4 и Приложение № 24 към чл. 32, ал. 2 от *Наредба №2 за сигнализирането на пътищата с пътна маркировка*.

При местата където има вход и изход от различни обекти липсват съответните пътни знаци, с които това да е обозначено.

Организаторът на движението не е спазил и правилата за полагане на пътна маркировка, като е допуснал в зоната за изчакване да бъдат организирани места за паркиране. В разглеждания участък е необходимо цялостно преосмисляне на организацията на движението.

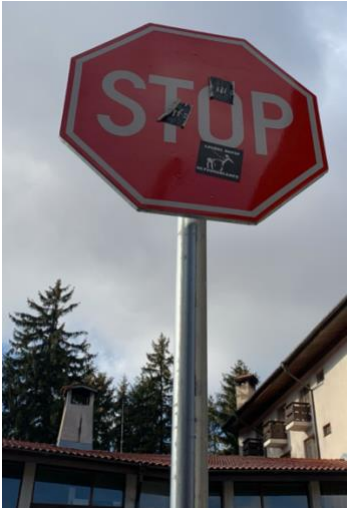
| 11. | | | <p>Б2</p> <p>Този пътен знак, макар и да има залепен стикер, то той не отговаря на минималните изисквания на БДС EN 12899, също така металите използвани за носещите конструкции и свързващите елементи не съответстват на БДС EN 10025. Пътният знак не отговаря и на БДС 1517. Съответно този знак е поставен в противоречие на чл. 6.</p> <p>Под този знак в противоречие на чл. 87, ал. 1</p> |

Организацията на движението в участъка следва да се подобри. Задължително трябва да се поставят липсващите пътни знаци. Изкуствената изпъкнала напречна неравност трябва да бъде приведена също в годност, съобразно действащото нормативно законодателство. Тя не може да бъде оставена боядисана и маркирана във вида, в който е в момента. Необходимо е да се поднови и ГПОД, за да си съответства със съществуващата ОД.

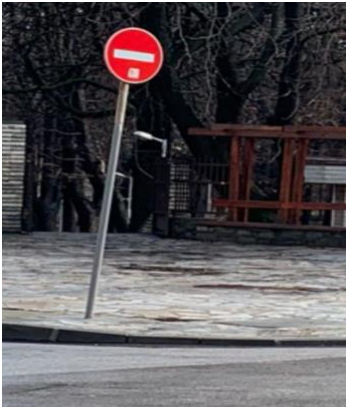
| 12. | | | <p>В1</p> <p>Пътен знак В1 е поставен в противоречие на чл. 64, ал. 1.</p> <p>Също така по направлението от ул. „Цар Симеон“ към ул. „Баньо Маринов“ и в двете посоки организаторът на движението е пропуснал да постави пътни знаци Б3+Г1, с което да уведоми участниците в движението, че нямат право да продължат движението си на право и да не навлизат към ул. „Баньо Маринов“.</p> |

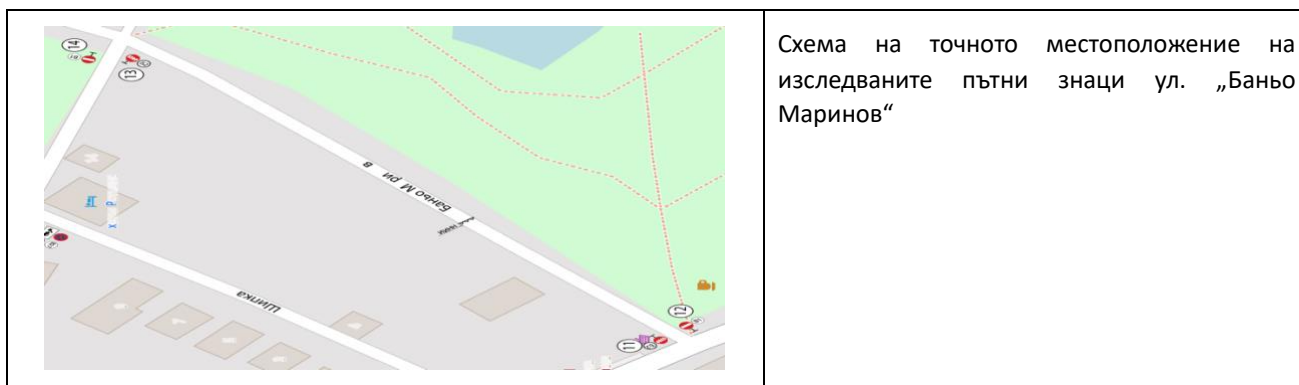
Схема на точното местоположение на изследваните пътни знаци ул. „Баньо Маринов“

Ул. „Баньо Маринов“ е еднопосочна в участъка между ул. „Охрид“ и ул. „Цар Симеон“, в останалата част тя е двупосочна. Липсват знаци и по този начин регулирането на движението чрез пътни знаци създава хаос и объркване у водачите по отношение на това каква е възможната правилна посока на придвижване, както и предимството и реда за преминаване през кръстовищата. Улицата, съгласно ГПОД отговаря на критериите на чл. 16, ал.1, т. 2 от Наредба № РД-02-20-2 за планиране и проектиране на комуникационно транспортната система на урбанизираните територии и съответно тя е улица VI клас. В генералния план тя е означена като двупосочна, а в разглеждания участък е еднопосочна. Няма данни същият да е изменял и улицата да е придобила статут на еднопосочна. В тази връзка съществуващата организация на движението е в противоречие на ГПОД и съответно по този начин е допуснато нарушение на чл. 8, т. 4 от Наредба №1 за организиране на движението по пътищата. К края на улицата при кръстовището с ул. „Цар Симеон“ има поставен знак В1, но в началото на еднопосочния участък в противоречие на чл. 64, ал. 1 от Наредба №18 за сигнализирането на пътищата с пътни знаци липсва пътен знак Д4.

След преминаването кръстовището с ул. „Охрид“, в посока ул. „Цар Борис III-ти“ по ул. „Баньо Маринов“ движението се осъществява двупосочно, но в противоречие на чл. 40, ал. 1 от Наредба №18 за сигнализиране на пътищата с пътни знаци няма поставен пътен знак А30 там където улицата от еднопосочна преминава в двупосочна. Не може да се приеме за валидно и правилото на чл. 40, ал. 2 от същата наредба, тъй като то е неприложимо в конкретния случай.

Липсват общо 6 бр. пътни знаци (1 бр. А30, 1 бр. Б3, 1 бр. Б4, , бр. Г1, 1 бр. Г6, 1 бр. Д4). Педи кръстовището с ул. „Охрид“, в противоречие на чл. 54, ал. 1 не е поставен пътен знак Б3, а на ул. „Охрид“ има поставен пътен знак Б3 по реда на чл. 53, ал. 1. На същото място липсва и пътен знак Г1 по реда на чл. 87, ал. 1 или пътен знак В21 по реда на чл. 75.

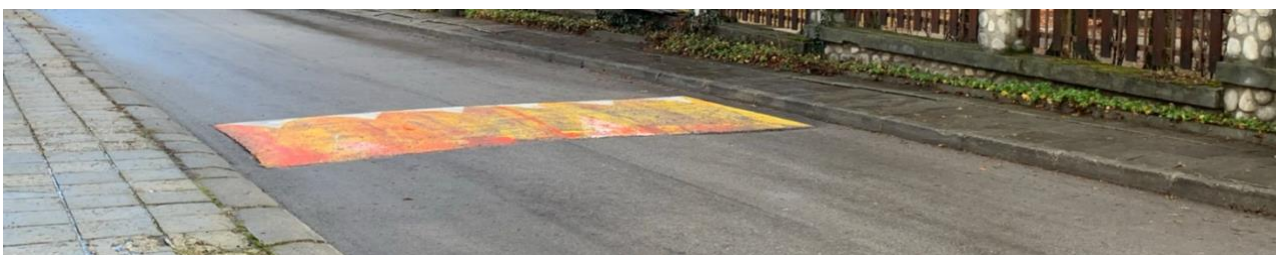
Изкуствената изпъкнала напречна неравност е изгладена и маркирана в противоречие на Приложение № 2 към чл. 6, т. 1, 2 и 3, чл. 13, т. 1 и 2 от *Наредба № РД-02-20-10 за условията за изграждане или монтиране върху платното за движение на изкуствени неравности и на други средства за ограничаване на скоростта на движение и изискванията към тях.*

В противоречие на чл. 26 от *Наредба № 18 за сигнализиране на пътищата с пътни знаци* не е поставен пътен знак А13, който да сигнализира за ИИНН върху платното за движение.

Изкуствената изпъкнала напречна неравност не е част от ГПОД на община Баннско, респективно по този начин тя е монтирана в нарушение на чл. 3, ал. 1 от *Наредба № РД-02-20-10 за условията за изграждане или монтиране върху платното за движение на изкуствени неравности и на други средства за ограничаване на скоростта на движение и изискванията към тях*, като тук не може да се приеме, че са валидни допустимите отклонения изброени в чл. 3, ал. 2 от *Наредба № РД-02-20-10 за условията за изграждане или монтиране върху платното за движение на изкуствени неравности и на други средства за ограничаване на скоростта на движение и изискванията към тях*

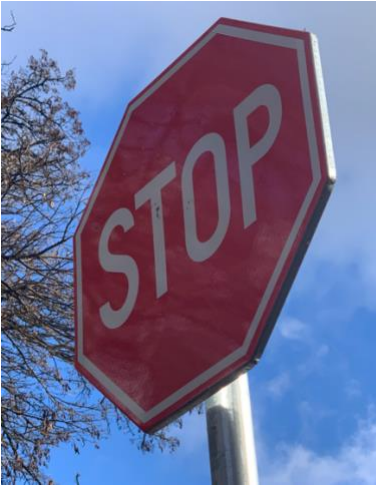
| 13. | | | <p>Б2</p> <p>Този пътен знак, макар и да има залепен стикер, то той не отговаря на минималните изисквания на БДС EN 12899, също така металите използвани за носещите конструкции и свързващите елементи не съответстват на БДС EN 10025. Пътният знак не отговаря и на БДС 1517. Съответно този знак е поставен в противоречие на чл. 6.</p> <p>Под този знак в противоречие на чл. 87, ал. 1</p> |

Препоръчително е липсващите пътни знаци да бъдат поставени, а излишните да бъдат премахнати. Също така е необходимо там където те не отговарят на нормативните изисквания да бъдат заменени или приведени в съответната нормативна годност. В участъка липсват 10 бр. пътни знаци (1 бр. пътен знак Б2, 1 бр. Б3, 1 бр. Б4, 1 бр. Г2, 2 бр. Д4, 2 бр. Д17, 1бр. Ж12, 1 бр. Ж13).

Необходимо е пътен знак Б2 при кръстовището с ул. „Баньо Маринов“ да бъде подменен с годин такъв, съществуващия да бъде премахнат. Необходимо е пътния знак Б2 при ул. „България“ да бъде премахнат тъй като улицата вече е еднопосочна. Комбинацията от пътни знаци В28+Т17/Т18.1 е необходимо да бъдат премахнати и на тяхно място да се постави пътен

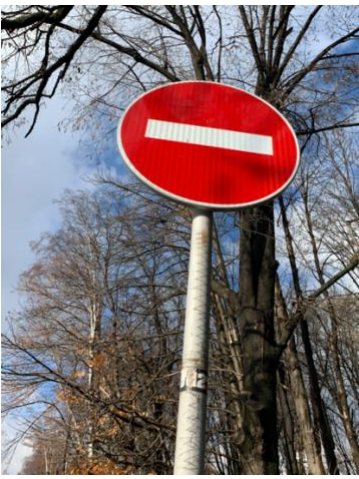
| 14. | | | <p>В1</p> <p>Пътен знак В1 е поставен в противоречие на чл. 64, ал. 1.</p> <p>Също така по направление от ул. „Шипка“ към ул. „Баньо Маринов“ пътни знаци Б3 преди предечката с ул. „Шипка“, липсва и знак Ж12 (чл. 153, ал.1) на ул. „Охрид“ и Ж13 на ул. „Шипка“ (чл. 154).</p> |

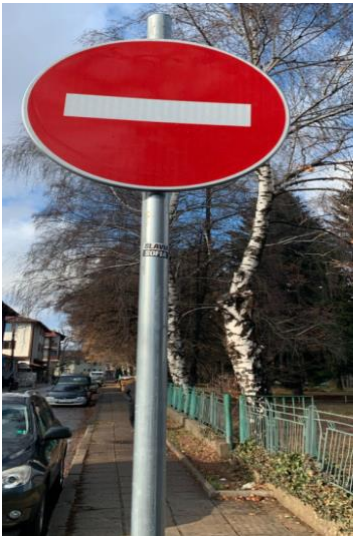
| 15. | | | <p>В1</p> <p>Пътен знак В1 е поставен в противоречие на чл. 64, ал. 1.</p> <p>При ул. „Шипка“, организаторът на движението е пропуснал да постави пътен знак Б2+Г2 и по този начин не забравяна на водачите да завият на ляво по ул. „Охрид“ от ул. „Шипка“. По този начин водачите или ще трябва да наруши чл. 38, ал. 4 или чл. 39 от ЗДвП.</p> |

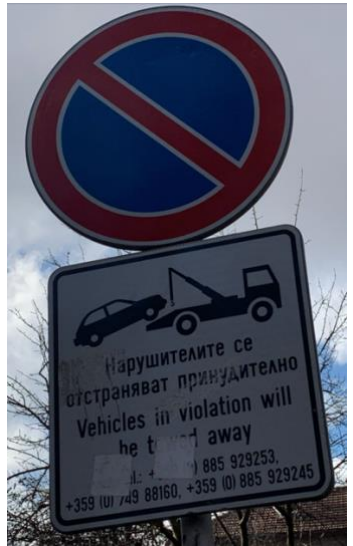
| 16. | <br> | | <p>В28+Т17/18.1</p> <p>Табела Т17 погрешно е комбинирана с Т18.1. С измененията в Наредба №18 от 14.02.2020 г., табела Т18.1 се използва самостоятелно или в комбинация с табела Т18.2 и няма текста, който да указва, че същата може да се използва в Т17. Използваният символ не фигурира в Приложение №9 към чл. 6, ал. 2</p> |

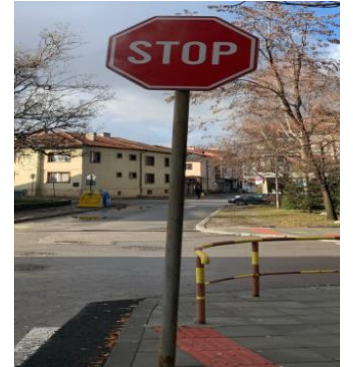
| 17. | | | <p>Б2</p> <p>Пътен знак Б2 е поставен преди кръстовище с ул. „България“. В същото време ул. „Охрид“ е еднопосочна по направлението от ул. „България“ към ул. „Шипка“ и ул. „Баньо Маринов“. Този пътен знак задължително трябва да бъде премахнат.</p> |

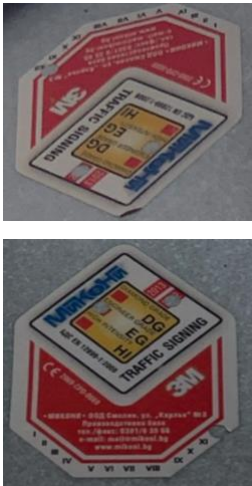
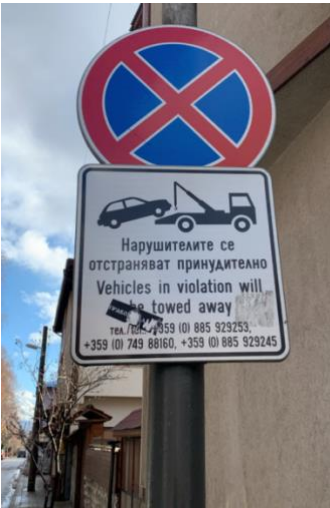
| 18. | | | <p>B28+T17/18.1</p> <p>Табела T17 погрешно е комбинирана с T18.1. С измененията в Наредба №18 от 14.02.2020 г., табела T18.1 се използва самостоятелно или в комбинация с табела T18.2 и няма текста, който да указва, че същата може да се използва в T17. Използваният символ не фигурира в Приложение №9 към чл. 6, ал. 2.</p> <p>Знаците са сложени в нарушение на чл. 13, ал. 2.</p> |

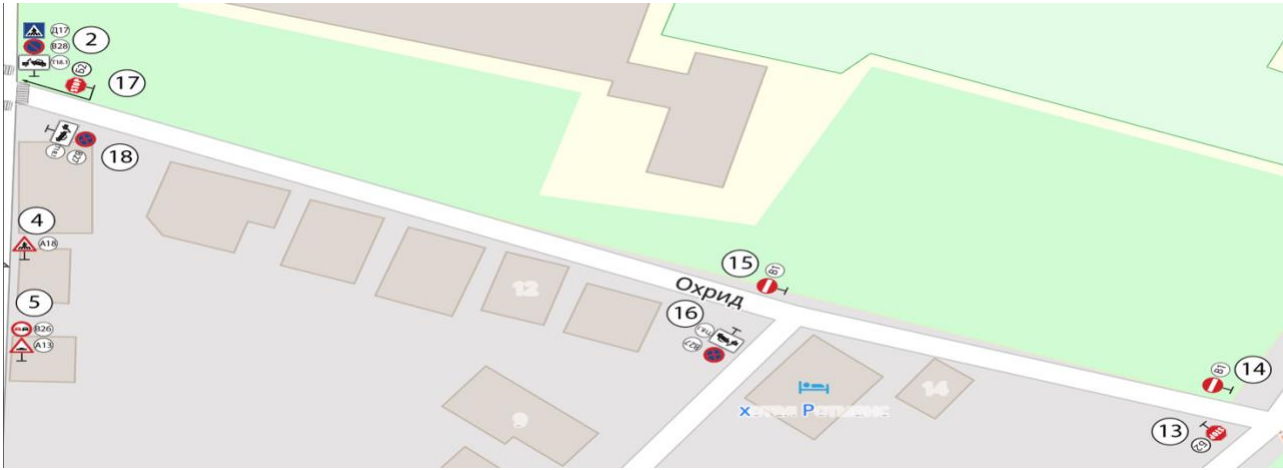
Тук отново има липсващи пътни знаци късащи предимството и реда за преминаване. Така например преди кръстовището с ул. „Шипка“ липсва пътен знак Б3, а преди кръстовището с ул. „Баньо Маринов“ липсва пътен знак Б4. На ул. „Шипка“ организаторът на движението е пропуснал да сложи пътен знак Б2 по реда на чл. 53, ал. 2, т. 1. На същото място липсва и пътен знак Г2 по реда на чл. 87, ал. 1.

Преди кръстовището с ул. „Шипка“ липсва и пътен знак Ж12 по реда на чл. 153, ал. 1, а на ул. „Шипка“ липсва и пътен знак Ж13 по реда на чл. 154. След преминаването през кръстовището с ул. „Шипка“ липсва пътен знак Д4, по реда на чл. 64, ал. 1 и чл. 105 ал. 1.

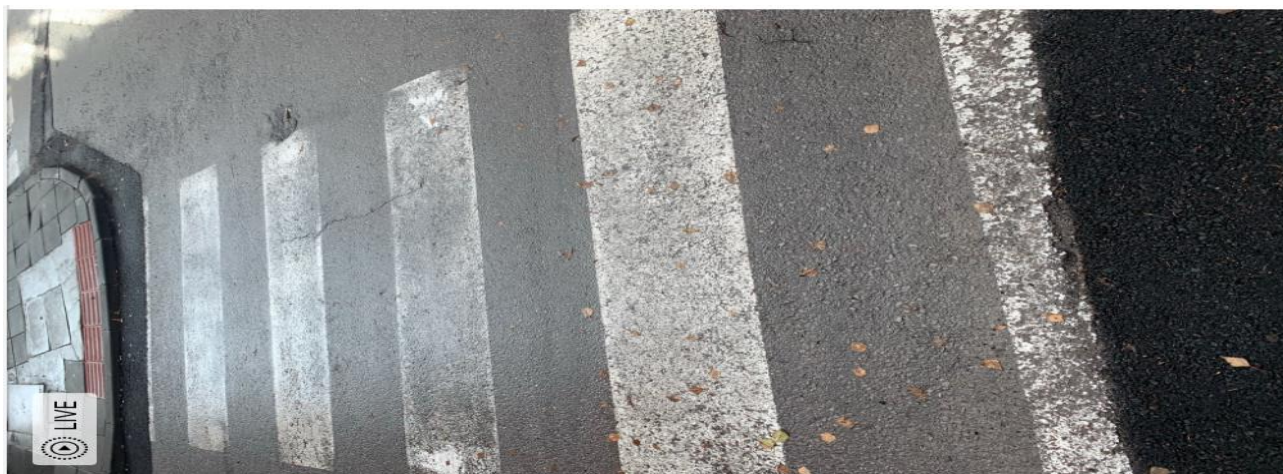
В този случай са нарушени изискванията на чл. 21, ал. 3 и Приложение №10 от Наредба №2 за сигнализирането на пътищата с пътна маркировка. Не са спазени и изискванията на Приложение № 19 към чл. 27, т. 9 и чл. 39, ал. 4 от същата наредба. Тази пътна маркировка тип М8.1 противоречи и на чл. 24, ал. 8 от *Наредба №2 за сигнализирането на пътищата с пътна маркировка*. Пътната маркировка не покрива и минималните изисквания за светлоотразителност заложиени в чл. 7, ал. 8 и ал. 9 от същата наредба.

Пешеходната пътека не е обозначена с пътни знаци Д17, съгласно изискванията на чл. 117 от *Наредба №18 за сигнализиране на пътищата с пътни знаци*.

Пътната маркировка е необходимо да бъде приведена в годност и да се изпълнява съобразно изискванията на Наредбата. В конкретния случай е наложително да бъдат поставен/възстановени надписите „погледни“.

При ул. „Охрид“ се препоръчва поставянето на мин. 3 бр. ИИНН поради това, че улицата граничи с училищен двор. Препоръчва се и поставянето на 3 бр. пътни знаци А13 преди всяка ИИНН.

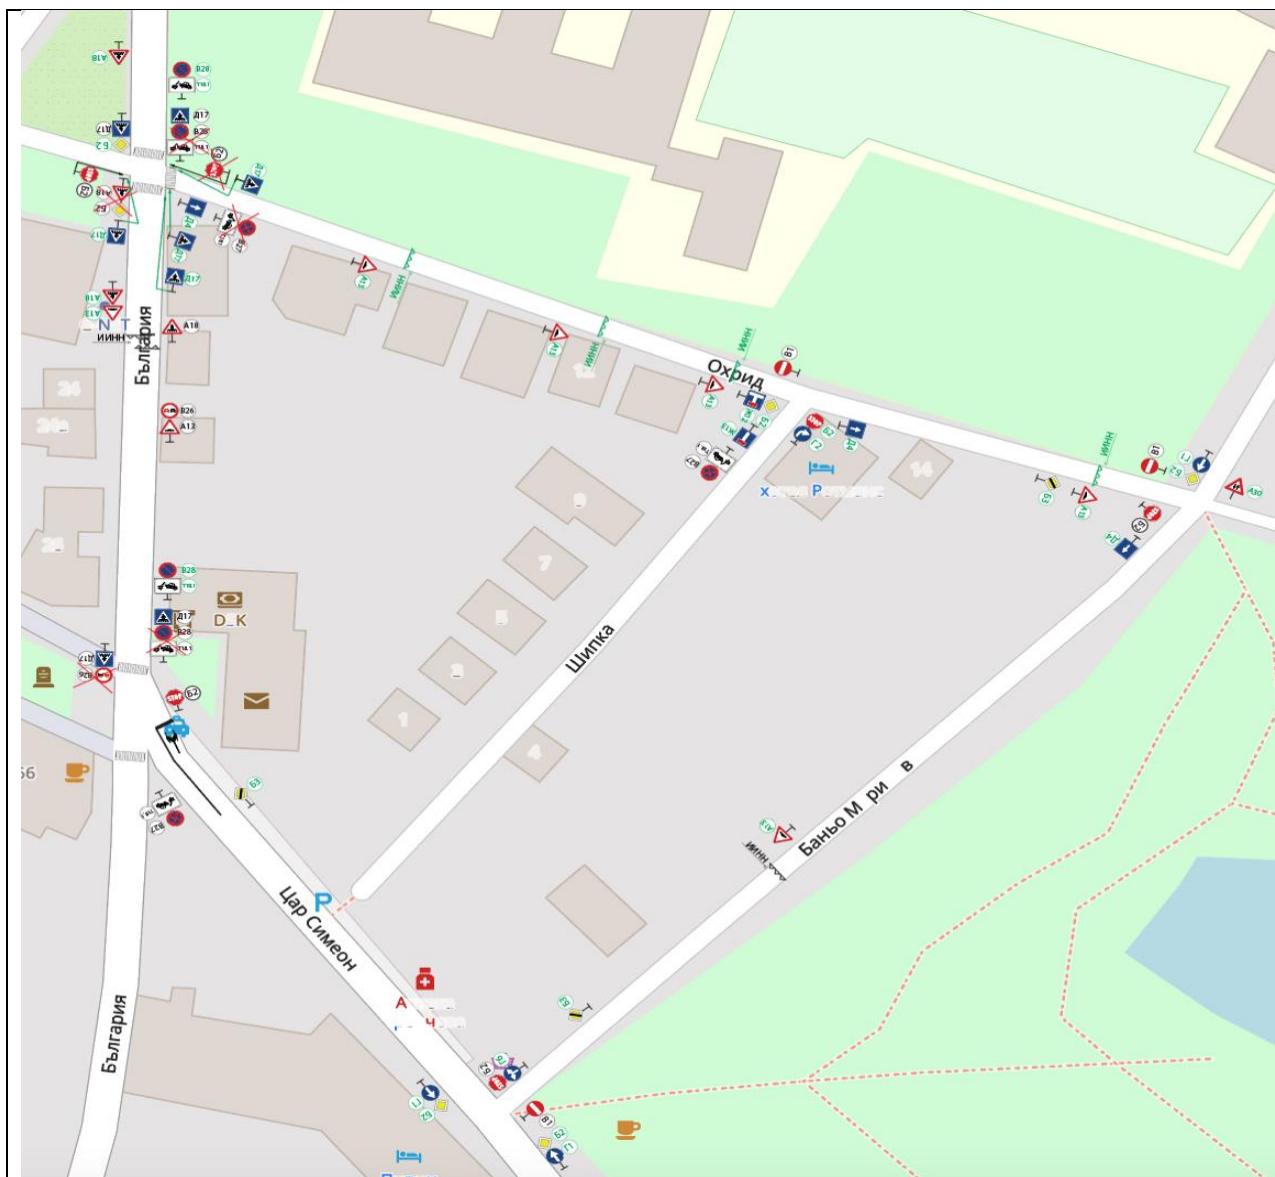
Вариант на нова организация на движението в обхвата на изследваните улици. Със зелен цвят са нанесени пътните знаци, които трябва да бъдат поставени, така че ОД да отговаря на минималните нормативни изисквания, съобразно действащата нормативна уредба.
