## ДОКЛАД

**Целенасочена инспекция по пътна  
безопасност на път I-1 в участъка от км 86+330  
до км 87+000**

**Окончателен доклад**

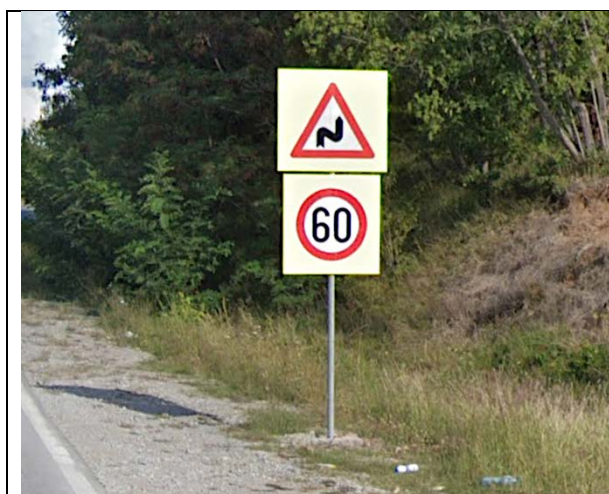
Пътен знак В26 (60 км/ч) с посока на движение от гр. Видин – гр. Монтана

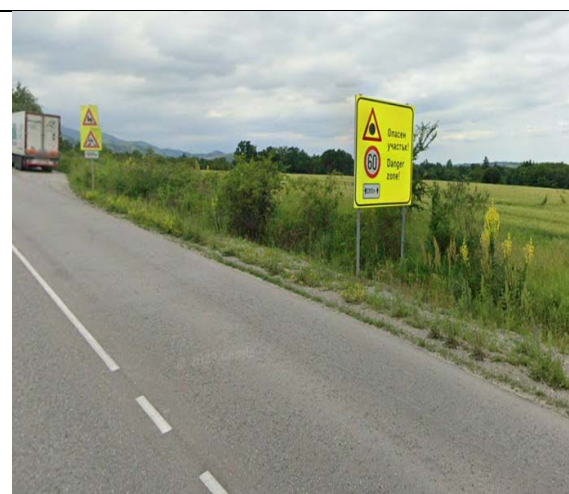
Пътен знак В26 (60 км/ч) с посока на движение от гр. Монтана – гр. Видин

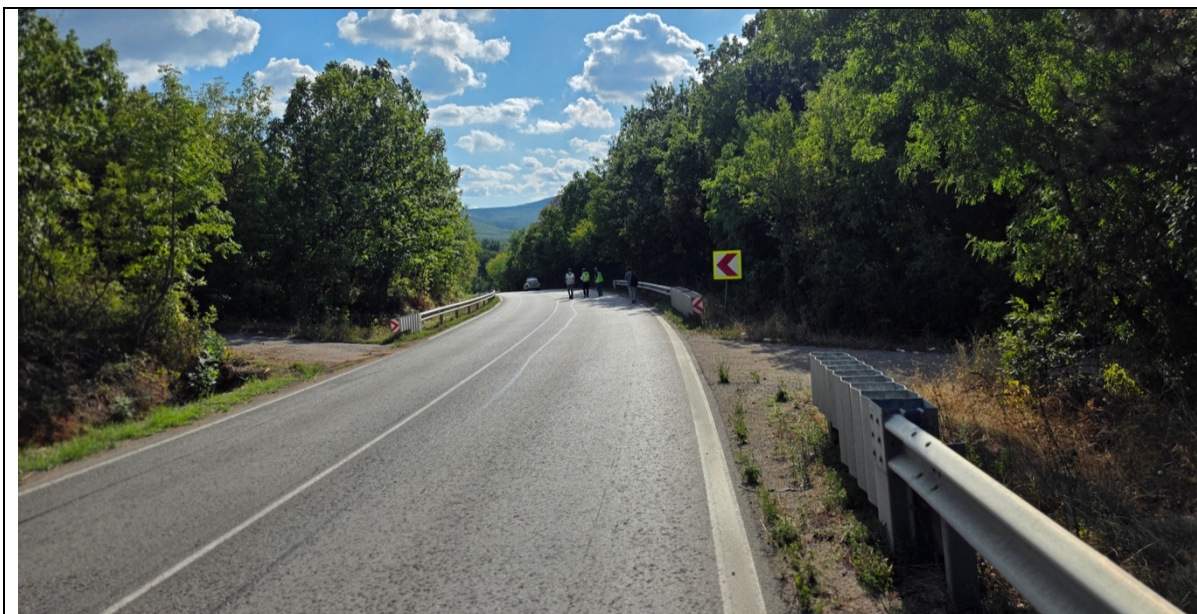
При проверката на място се установи, че липсват предупредителни пътни знаци от група А, които да укажат на водачите, че се приближават към селскостопански/горски път от ляво и от дясно. Също така и от двете страни липсва пътен знак Б2, който при ограничената видимост при изход от селскостопанските/горски пътища, поради наличието на значително количество растителност, е необходим с цел гарантиране на безопасността на участниците в движението. Трябва да има поставен пътен знак А26 „Кръстовище с път без предимство отляво и отдясно“ и в двете посоки преди кръстовището и пътен знак В24 „Забранено изпреварването“. Задължително след края на кръстовището в посока гр. Видин трябва да има пътни знаци В26 (60 км/ч) и В24. Съгласно чл. 68,

Общ изглед към двата входа/изхода при селскостопански/горски път. Изглед с посока на движение от гр. Монтана към гр. Видин

От снимките ясно се вижда, че селскостопанският/горският път се включва директно в първокласния път в зона на хоризонтална крива, при която наличната видимост е силно ограничена.

ал. 2 от **Н-РД-02-21-1-ПЗ** въведената забрана с пътни знаци В24 или В26 важи до следващото кръстовище, поради това е необходимо същите да бъдат повторени веднага след преминаването през зоната на кръстовището.

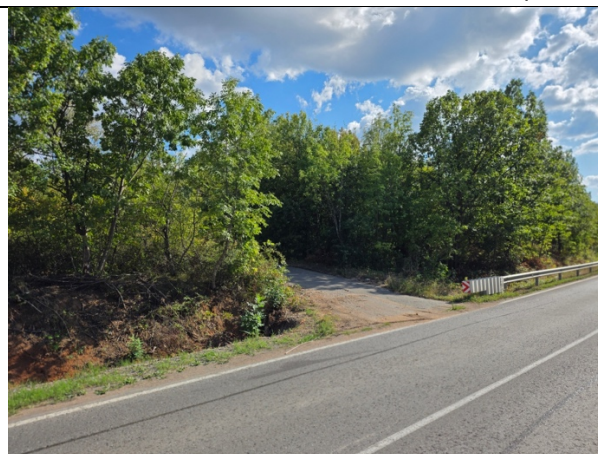
Видимост при отбивката в южна лента при посока на движение от гр. Видин към гр. Монтана. Няма поставен знак Б2.

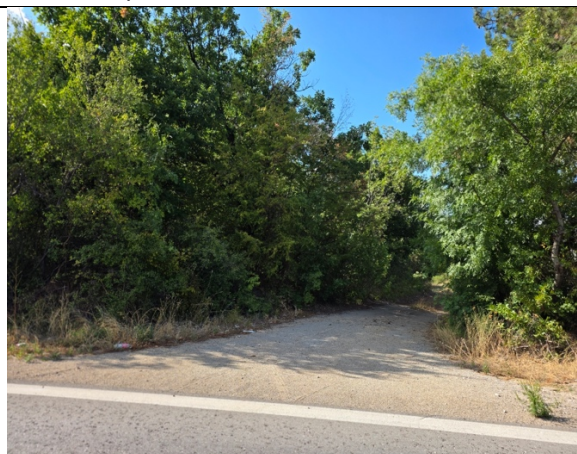
Видимост при отбивката в северна лента при посока на движение от гр. Монтана към гр. Видин. Няма поставен знак Б2

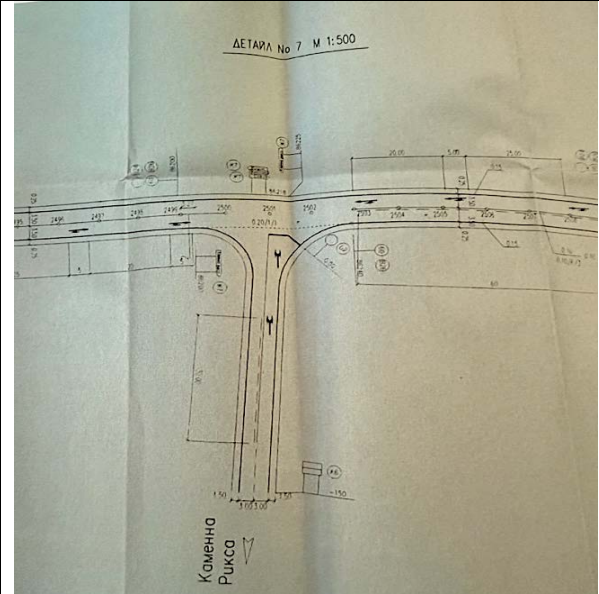
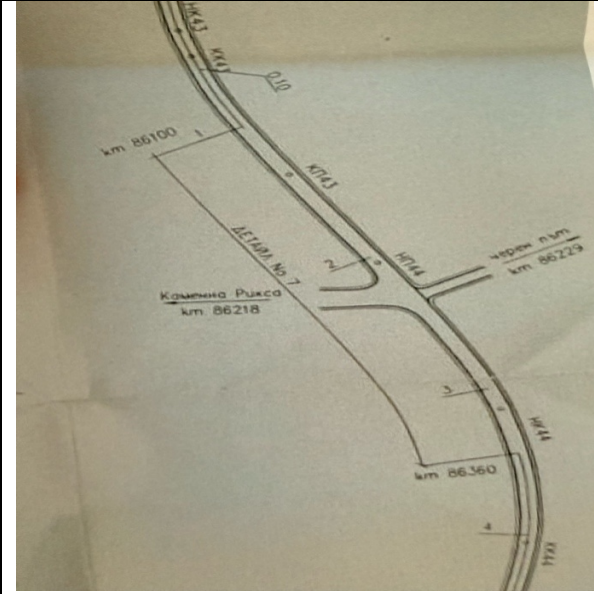
отбивка за с. Каменна Рикса е нанесена самата отбивка при км 86+218, както и от северната страна (при лентата с посока на движение от гр. Монтана към гр. Видин) има обозначен „черен път“ при км 86+229. В същото време в Детайл №7 от проекта за постоянна организация на движението (лист 11-00-025) черният път не е нанесен.

| <p>Детайл №7 от проект за постоянна организация на движението, при който ясно се вижда, че от северната страна на кръстовището няма предвиден черен (селскостопански/горски) път</p> | <p>Проект за постоянна организация на движението, от който е видно, че при отбивката за с. Каменна Рикса при км 86+229 е обозначен черен (селскостопански/ горски) път</p> |

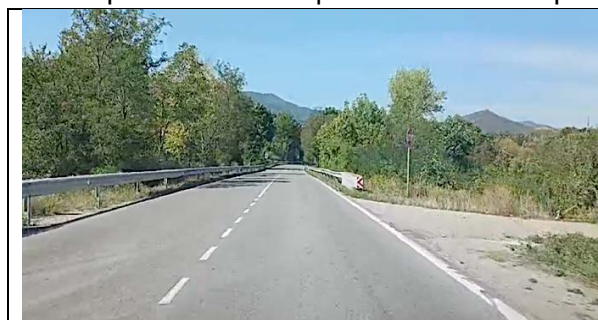
Това създава сериозен проблем. Съгласно Наредба № РД-02-20-2 и правилата за сигнализация, пътен знак Б2 може да бъде поставен само на кръстовище или присъединяване, което е официално предвидено в одобрен проект и има правен статут на път. Поставянето му на нерегламентиран вход/изход е в противоречие с нормативната уредба и има двоен отрицателен ефект:

- **подвежда водачите**, че става дума за официално кръстовище, което трябва да се очаква и да бъде взето предвид при движение,
- **легитимира незаконен достъп** до републиканския път, вместо той да бъде премахнат или физически затворен.

| <p>Нерегламентиран вход/изход към частен имот (път I-1, посока от гр. Монтана към гр. Видин)</p> | <p>Общ изглед към кръстовището за с. Каменна Рикса (път I-1 посока на движение от гр. Монтана към гр. Видин)</p> |

Следователно правилното решение е този излаз да бъде **закрит и безопасен** (удължаване на ограничителната система, насип/борд или други физически препятствия) и да бъде премахнат знак Б2, за да не се легитимира нерегламентиран път. В противен случай остава противоречие: предупредителните знаци А27/А28 информират за едно кръстовище, докато реално водачите срещат и второ, неподдадено чрез сигнализация. Това увеличава риска от объркване, внезапни маневри и ПТП в зона с ограничена видимост и висока интензивност на трафика.

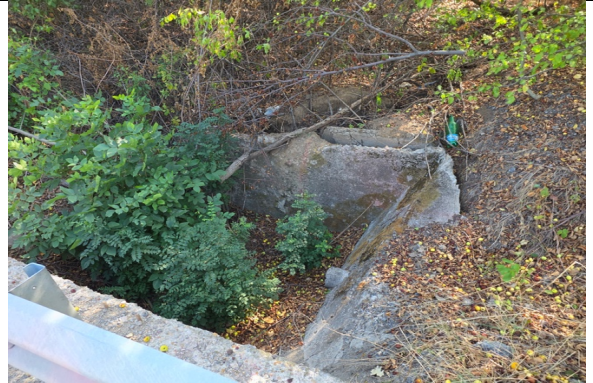
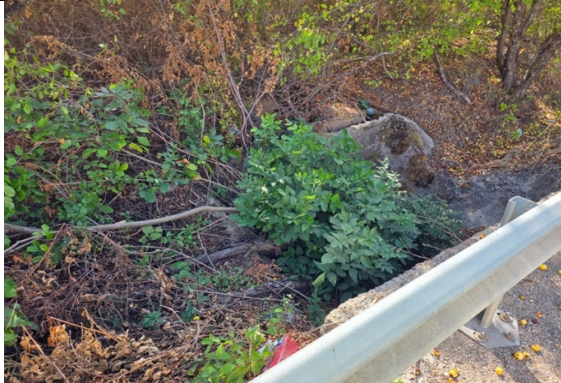
Беше установено, че каналът е силно затлачен с почва, листна маса и отпадъци. Налице е обрастване с храсти и треви, което допълнително пречи на проводимостта. Част от бетоновите елементи са разместени и повърхностният слой се рони. Видим е боклук (пластмасови бутилки и други отпадъци), което показва липса на поддръжка.

| <p>Състояние на прикрития отводнителен канал находящ се в северната лента при посока на движение от гр. Монтана към гр. Видин</p> | |

В това състояние проводимостта на отводнителния канал а е почти нулева – водата няма как да бъде отвеждана и започва да прелива извън проектното трасе. Съществува риск от ерозия и подкопаване на откоса. Възможно е образуване на вода (локви) върху платното, които намаляват сцеплението и увеличават риска аквапланинг и настъпване на ПТП.

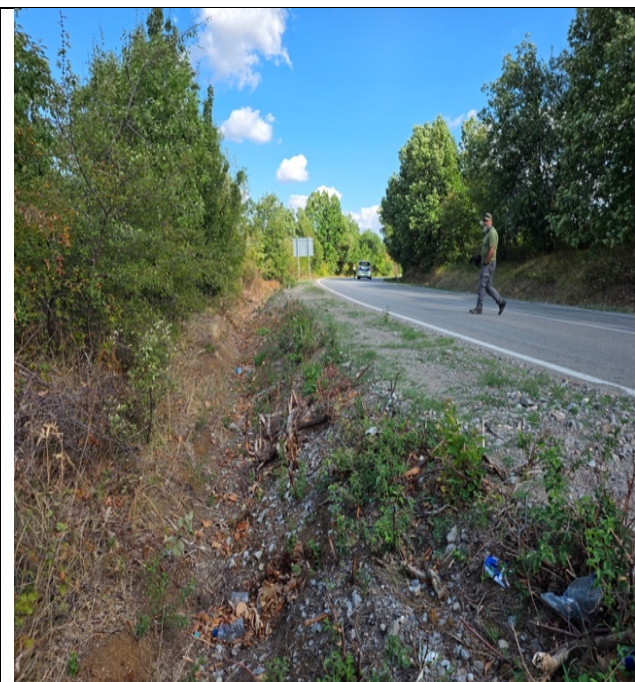
По отношение на геометрията и стабилността на банкетите, по време на проверката се установи, че те са слабо поддържани, а на места почти липсват като равна и укрепена повърхност. Виждат се ерозирали участъци, където водата е отмила почвата, образували са се канали, които подкопават и навлизат под асфалтовото покритие. Липсата на достатъчна ширина и уплътняване прави банкетите неизползваеми за аварийно спиране или маневри. Това е особено критично в завоите, където еластичната ограда оставя минимално пространство.

Състояние на банкета – северна лента с посока на движение ( гр. Монтана → гр. Видин)

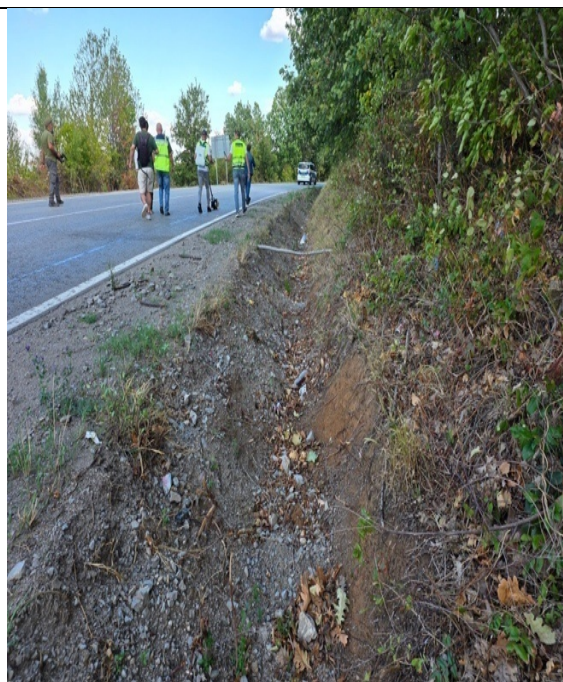
Състояние на банкета – южна лента с посока на движение ( гр. Видин ← гр. Монтана)

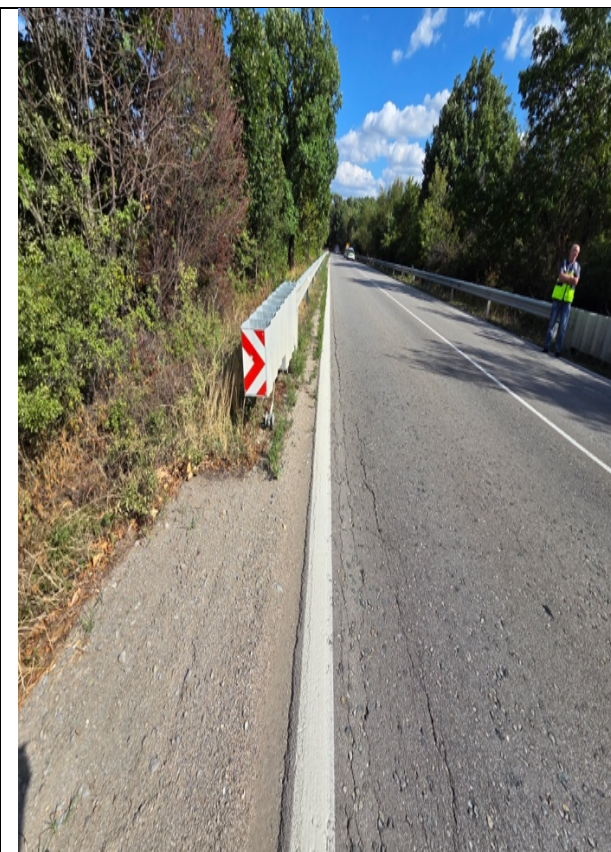
По отношение на отводняването се забелязва, че на редица места банкетът е блокиран от пръст, храсти и отпадъци. Водата не се отвежда правилно в страничните окопи и започва да се стича по ръба на асфалта, което води до подкопаване и разрушаване на настилката. Вижда се и запълване на окопите с растителност и земни маси. Това значително намалява проводимостта на отводнителната система и създава условия за задържане на вода върху платното.

Пример за почистване на растителността зад ОСП - южна лента с посока на движение (гр. Монтана → гр. Видин)

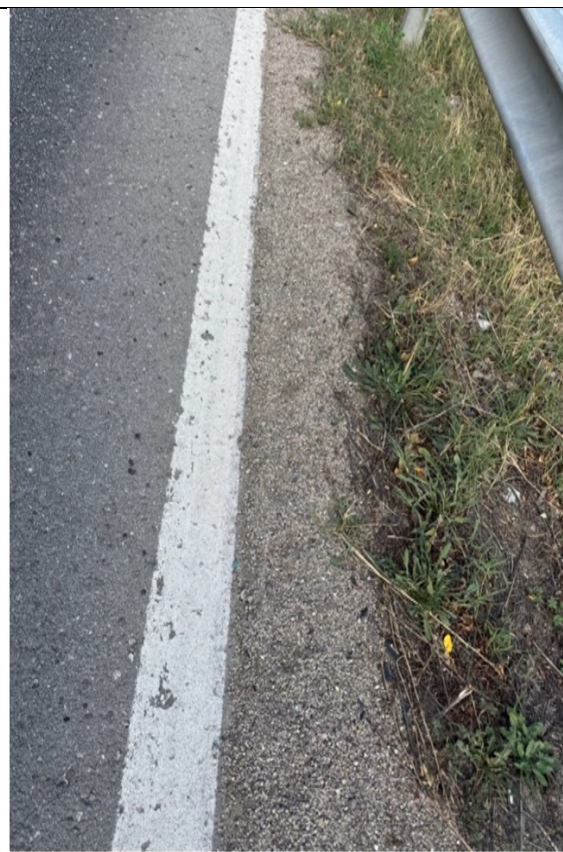
Пример за състояние на растителността при ОСП –северна лента с посока на движение (гр. Видин ← гр. Монтана)

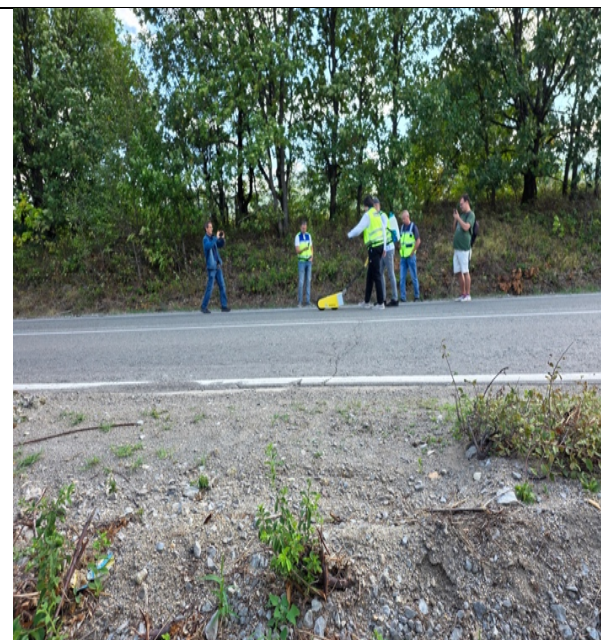
В изследвания участък се забелязват деформации по ръба на пътната настилка, като той е видимо компрометиран. Вижда се ронене и отделяне на асфалтовата смес по крайната ивица, което е резултат от липсата на стабилен банкет и от недостатъчно добро уплътняване при изграждане. Това води до образуване на кухини и локални откъсвания.

Състояние на банкета – северна лента с посока на движение (гр. Монтана→с. Видин)

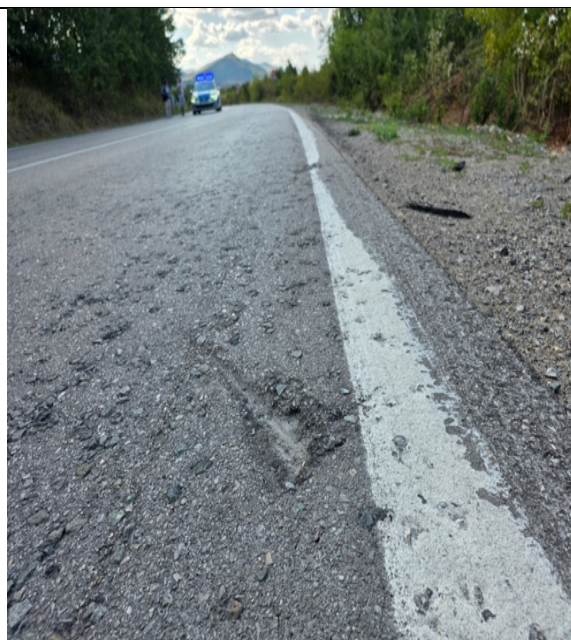
Състояние на банкета – южна лента с посока (гр. Видин←гр. Монтана)

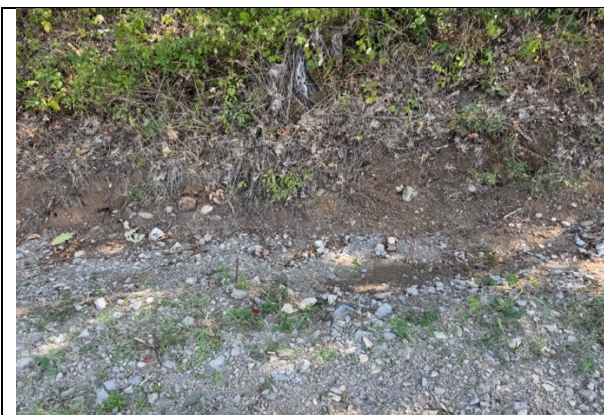
Част от откосите са засипани с камъни и отпадъчни материали, което допълнително затруднява тяхната функция. Наличието на отпадъци и избуяла растителност пречи на правилното оттичане и създава условия за задържане на влага, която постепенно подкопава стабилността на откосите.

Състояние на откосите (северна лента).  
Посока на движение от гр. Монтана към гр. Видин

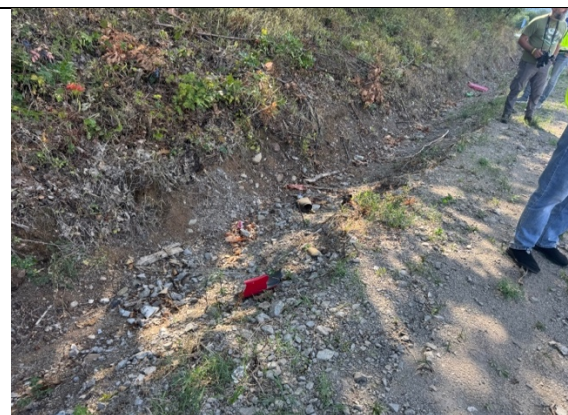
Състояние на откосите (южна лента).  
Посока на движение от гр. Видин към гр. Монтана

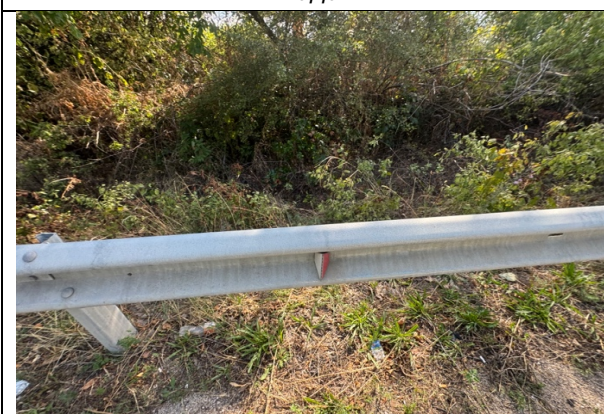
Състояние на откосите зад ОСП (северна лента).  
Посока на движение от гр. Монтана към гр. Видин

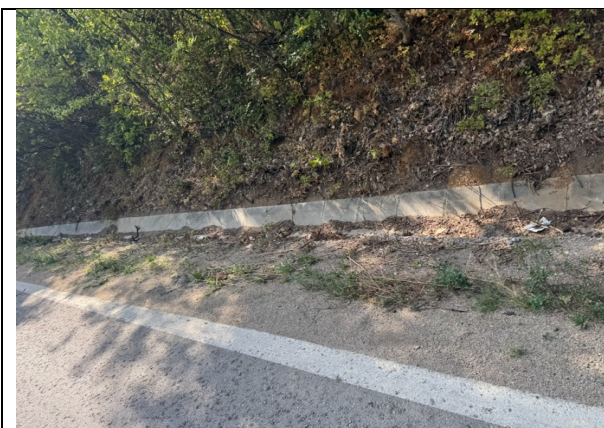
В зоните, където са изградени бетонови облицовки на отводнителните окопи, те частично изпълняват ролята на защита на основата на откоса. Въпреки това, липсата на редовно почистване е довела до натрупване на почва, растителност и отпадъци, които отново блокират функциите на системата. Там, където няма облицовка, откосите са оставени на саморазрушение и видимо се наблюдават слягания и изкриввания.

Състояние на откос с облицован окоп (южна лента при посока на движение от гр. Видин към гр. Монтана)

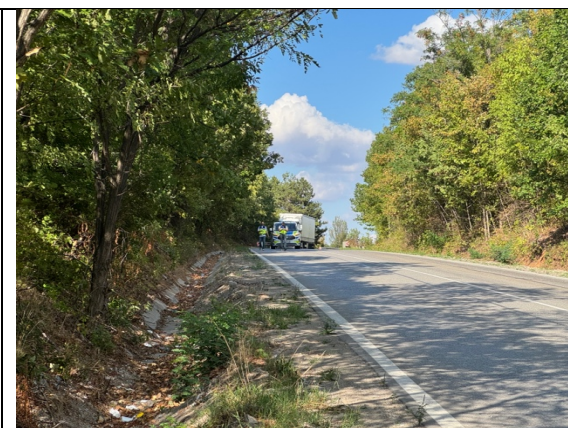
Състояние на откос при облицован земен окоп (северна лента при посока на движение от гр. Монтана към гр. Видин)

Като цяло състоянието на откосите може да се определи като незадоволително и дори рисково за стабилността на пътя. Ако не бъдат предприети мерки за укрепване и редовна поддръжка, процесите на ерозия и обрастване ще продължат да компрометират и отводнителната система, и самата пътна конструкция. Необходимо е почистване, укрепване чрез трошенокаменни насипи или бетонови облицовки, както и контролирано озеленяване за стабилизиране на почвените маси.

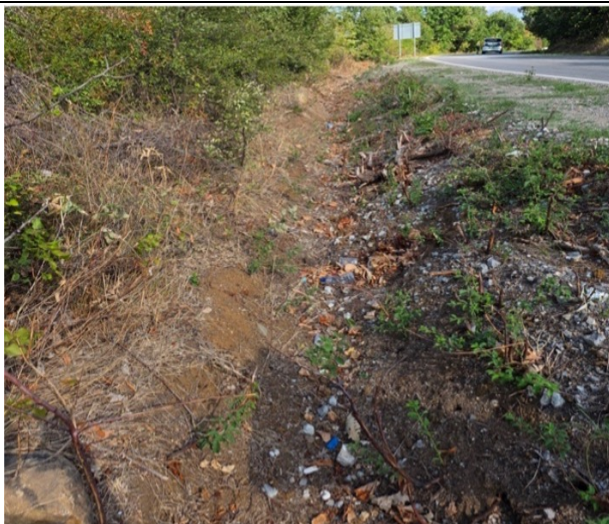
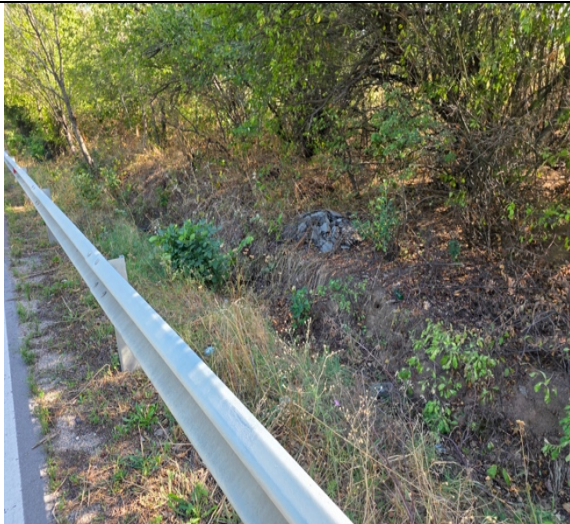
Земните окопи по път I-1 могат да бъдат оценени като функционално компрометирани и с ниска ефективност за отвеждане на повърхностните води. Първо, геометрията им е нарушена – окопите не са правилно профилирани и на много места са частично засипани от свличане на почва и растителност. Това води до загуба на проходимостта им и до формиране на локални „джобове“, където водата застоява. Липсата на равномерно сечение и гладки страници намалява скоростта на оттичане, което благоприятства инфилтрацията и допълнителната ерозия на откосите.

| <p>Състояние на земен окоп (южна лента с посока на движение от гр. Монтана към гр. Видин)</p> | <p>Състояние на земен окоп (северна лента с посока на движение от гр. Видин към гр. Монтана)</p> |

Второ, окопите са силно обрасли с тревна и храстовидна растителност, а на места и с млади дървета. Тези корени блокират хидравличното сечение, задържат наносни материали и създават прегради, които при силни валежи преливат и заливат банкета и платното. Така вместо да отвеждат водата безопасно, окопите стават вторичен източник на опасност за настилка.

Необходимо е спешно предприемане на мерки – разчистване, профилиране на окопите с необходимото напречно сечение, стабилизиране на дъното им (с трошенокаменна фракция или бетонови улеи) и въвеждане на регулярна поддръжка. В дългосрочен план е препоръчително част от земните окопи в критични участъци да се заменят с облицовани или бетонови канавки, които осигуряват по-висока трайност и устойчивост на интензивни валежи.

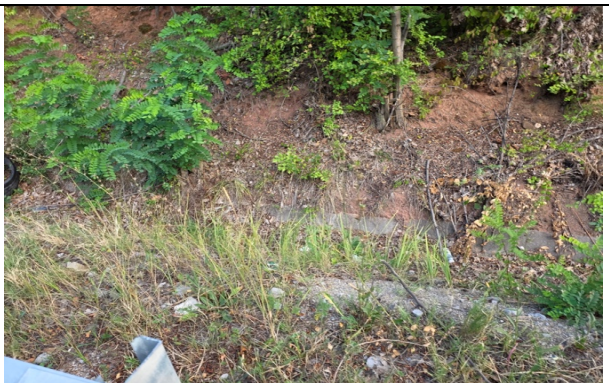
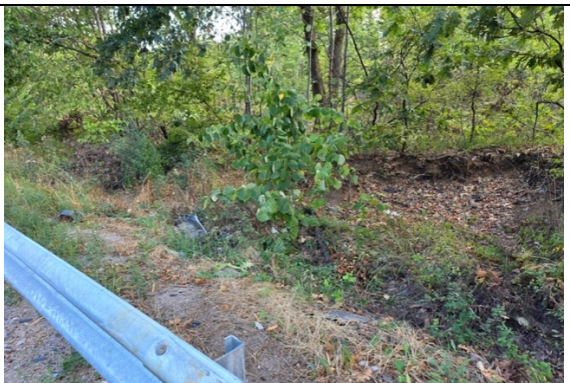
| <p>Състояние на облицован земен окоп (южна лента с посока на движение от гр. Монтана към гр. Видин)</p> | <p>Състояние на земен окоп (северна лента с посока на движение от гр. Видин към гр. Монтана)</p> |

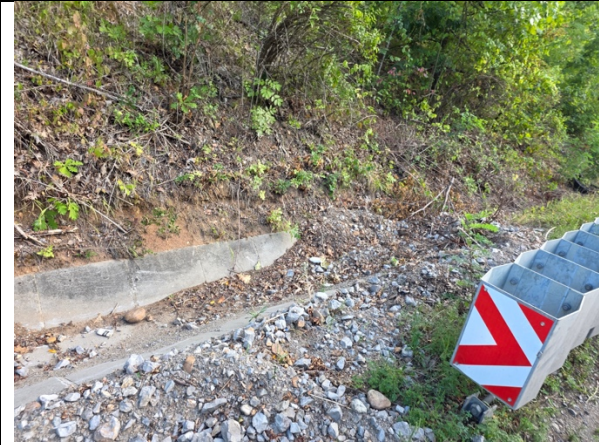
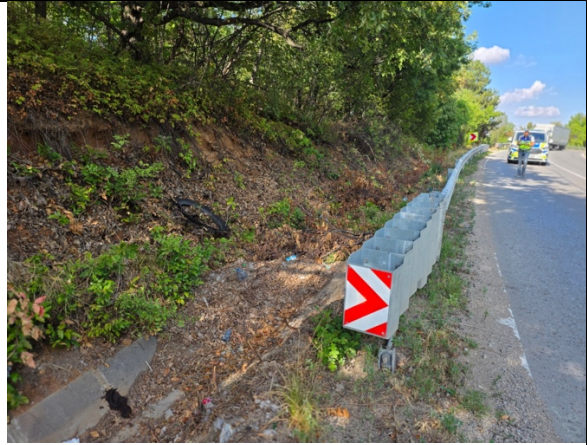
| <p>Състояние на облицован окоп при краен терминал, южна лента (посока на движение от гр. Видин към гр. Монтана)</p> | <p>Състояние на облицован окоп при краен терминал, северна лента (посока на движение от гр. Монтана към гр. Видин)</p> |

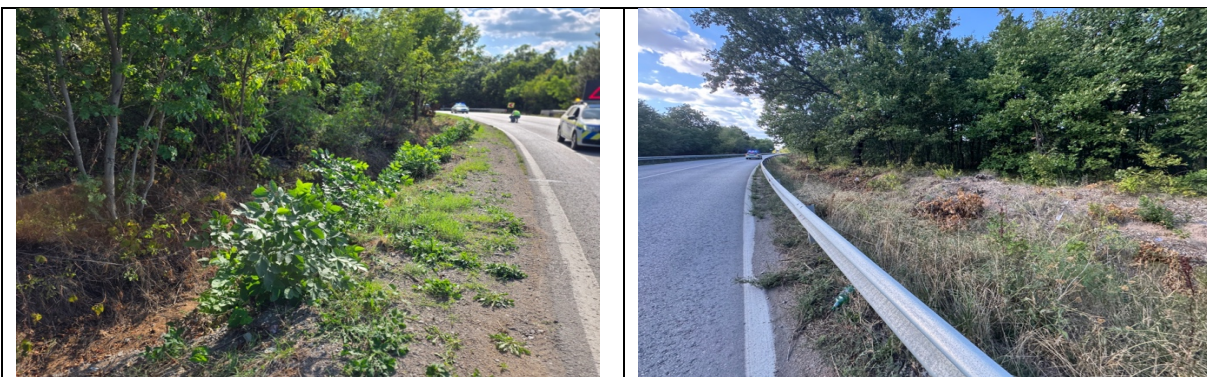
От инженерна гледна точка, земните окопи в това състояние не изпълняват нормативните изисквания на действащата нормативна уредба. Липсата на работеща линейна отводнителна система води до: ускорено разрушаване на ръба на настилка; подкопаване и ерозия на откосите; загуба на носимоспособност на банкета; увеличаване на риска от аквапланинг и ПТП.

Състояние на земните окопи в обхвата на изследването

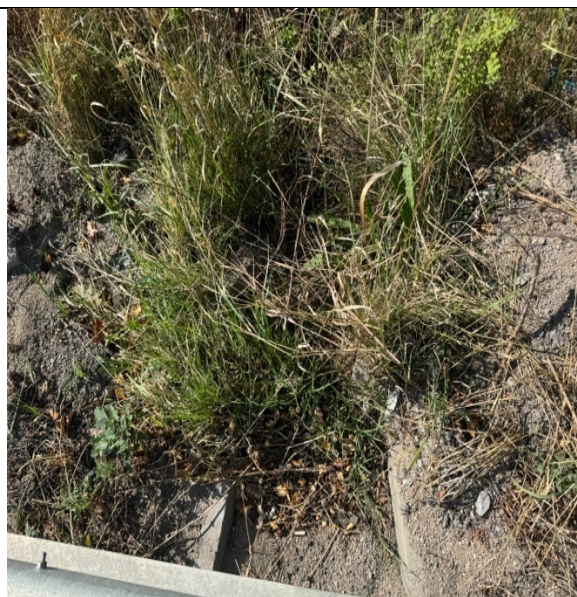
*Силно затревен и запушен от кални и пясъчни наноси бетонов линеен отводител*

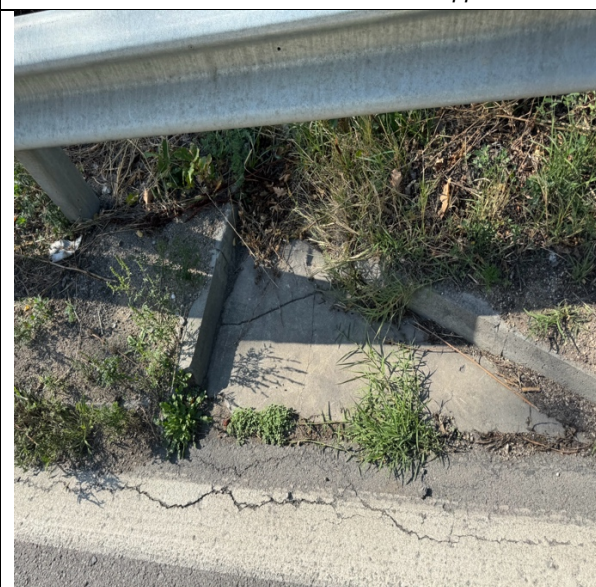
*Силно затревен и запушен от кални и пясъчни наноси бетонов линеен отводител*

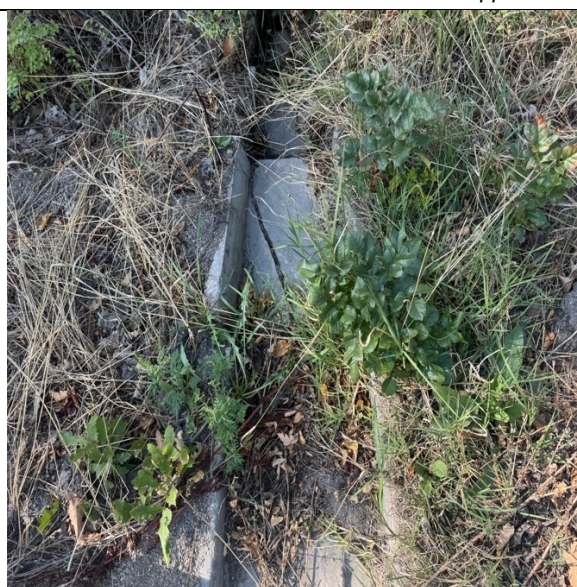
*Силно затревен и запушен от кални и пясъчни наноси бетонов линеен отводител*

По отношение на хидравличната проводимост се установи, че отводнителните са засипани с почва, кал и дребни камъни. Наблюдава се силно прорастване на треви и храсти, които блокират оттичането. В някои точки растенията са с височина над улея, което създава практически бариера за водата. В резултат на това водата или прелива върху настилката, или се задържа в локви, което увеличава риска от аквапланинг.

Състоянието на бетоновите отводнители може да се оцени като **незадоволително и рисково**. Макар съоръженията формално да са изградени, те не изпълняват ефективно функцията си. Засипването, прорастването на растителност и разрушенията водят до нарушена проводимост, събиране на вода върху платното и ерозия на откосите. Това увеличава риска от пътнотранспортни произшествия, особено в условия на дъжд. Необходима е **спешна поддръжка**: почистване, подмяна на разрушените елементи и укрепване на зоните около тях.

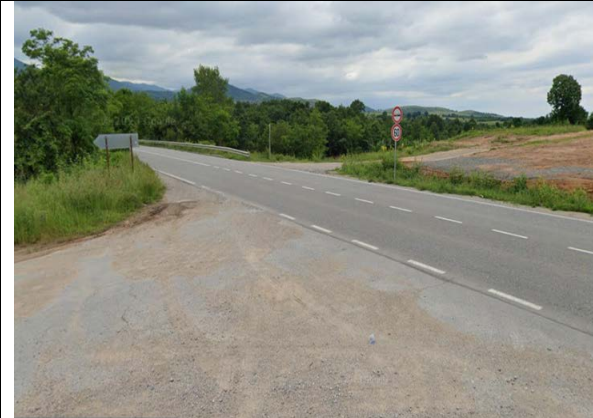
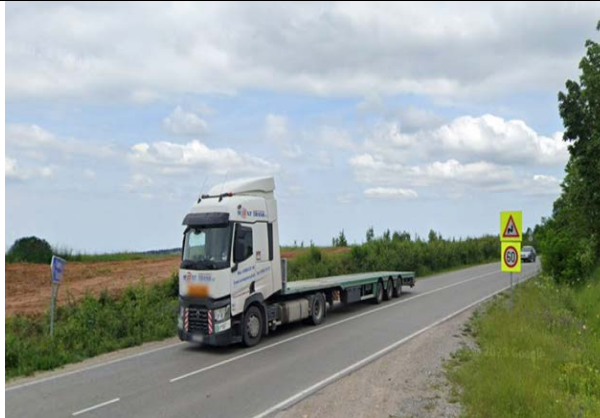
| <p><i>Видимост при спряло превозно средство на пътен знак Б2 при изход от отбивка за с. Каменна Рикса при посока на движение на ляво към гр. Видин</i></p> | <p><i>Видимост при спряло превозно средство на пътен знак Б2 при изход от отбивка за с. Каменна Рикса при посока на движение на дясно към гр. Монтана</i></p> |

При спиране на знак Б2 при изход от разклона за с. Каменна Рикса видимостта е ограничена поради системната липса на почистване на растителността. По всяка вероятност проектните характеристики по отношение на видимостта и растителността се разминават съществено, спрямо действителната ситуация в момента. Необходимо е да се предприемат мерки за премахване на цялата ненужна растителност, така че да се подобри видимостта и да се премахнат изкуствено създадените ограничения.

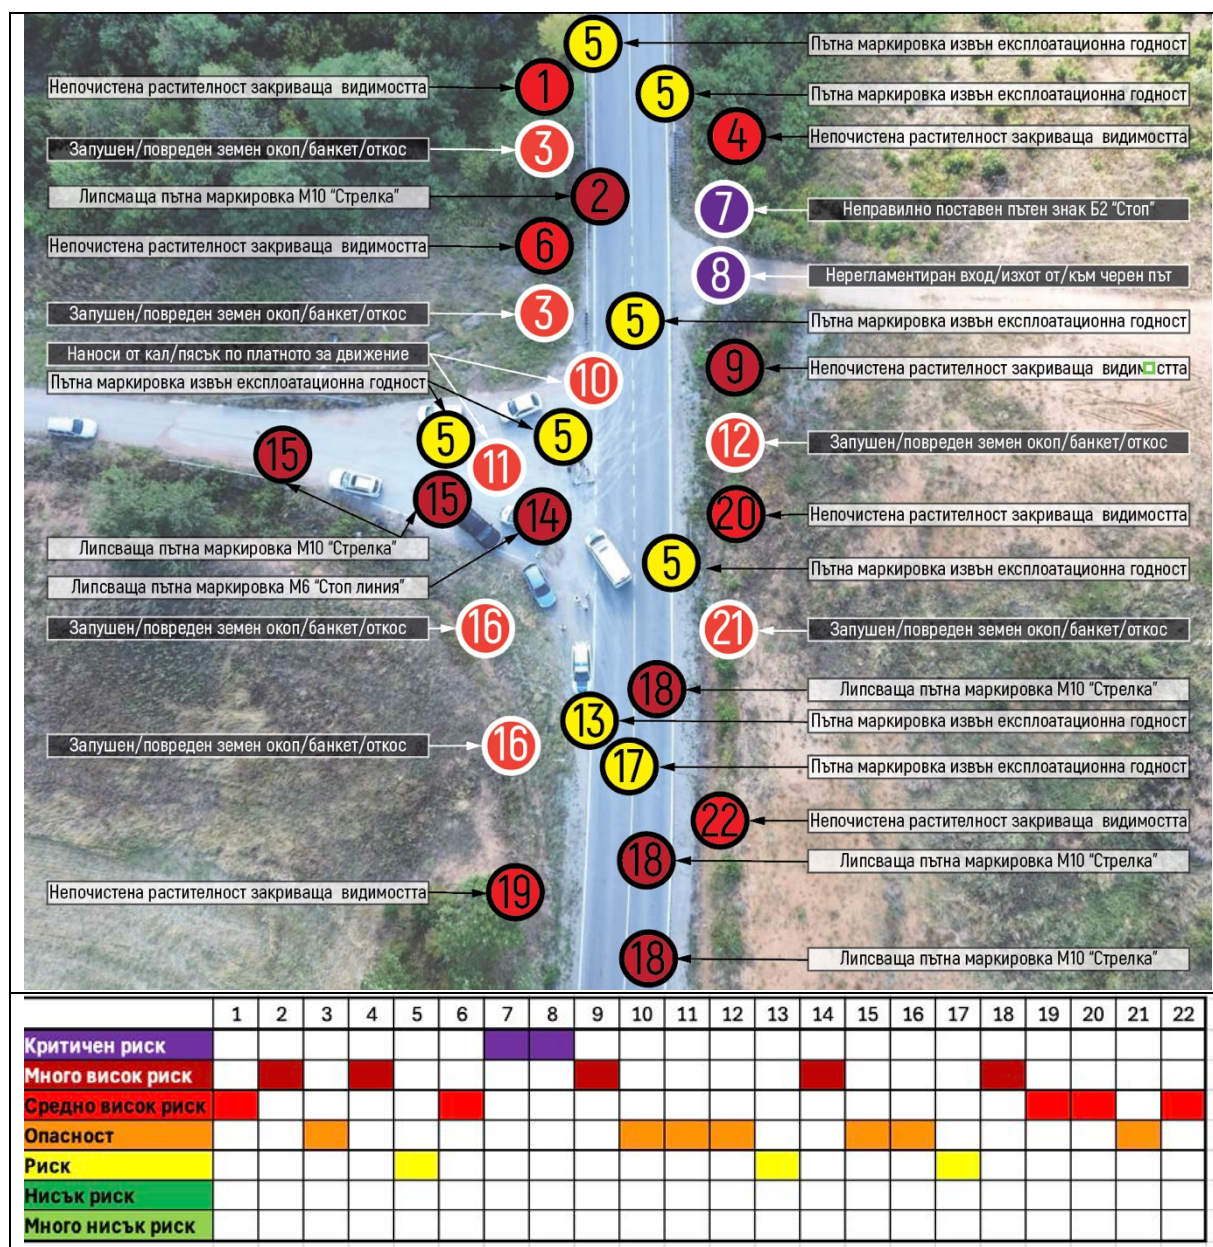
Оценка на риска и схематично описание на идентифицираните дефицити по метода Remote Sensing:

След извършената оценката на риска за разглеждания пътен участък се установи наличие на множество сериозни дефицити, които пряко застрашават безопасността на движението. Най-значими са критичните рискове, свързани с неправилно поставен пътен знак Б2 „Стоп“ и нерегламентиран вход/изход от черен път. Те създават предпоставки за тежки пътнотранспортни произшествия, тъй като могат да доведат до объркване на водачите и внезапно навлизане на превозни средства в главния път в това число и на селскостопанска/горска техника. Правилата относно къде и как може да се заустват селскостопански/горски пътища в първокласен път са ясно разписани и посочени. Нерегламентирани пътища не могат да се включват директно в основното направление под никаква форма извън нормативно установената.

Много висок риск е отчетен при липсата на пътна маркировка М10 „Стрелка“ и увредените земни окопи и банкети. Липсата на маркировка води до намалена ориентация на водачите, особено в зоната на кръстовището, а нарушената проводимост на отводнителните системи създава условия за задържане на вода и аквапланинг. Средно висок риск представляват непочистената растителност и запушените отводнители, които закриват видимостта и значително намаляват времето за реакция на водачите в зоната на кръстовище.

В категорията „опасност“ попадат липсващите или износени пътни маркировки, както и локални увреждания на пътните елементи. Макар и сами по себе си да не са критични, те в комбинация с други фактори увеличават значително вероятността от инциденти. Най-ниските нива на риск са свързани с отделни замърсявания и ограничени повреди по банкета, които при липса на редовна поддръжка лесно могат да прераснат в по-високи категории.

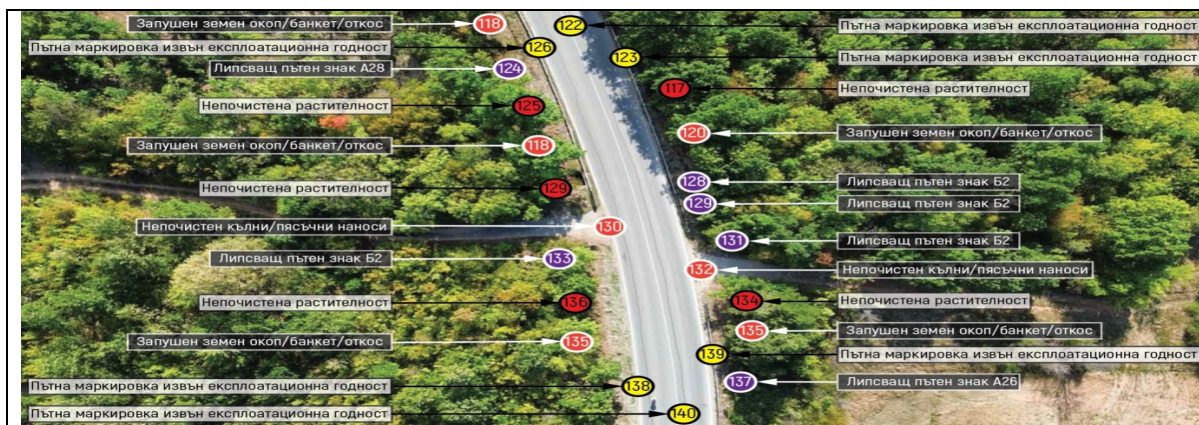
Оценка на риска и схематично описание на идентифицираните дефицити по метода Remote Sensing:

Много висок риск (позиции 118, 125, 129, 134, 136) се наблюдава в резултат на **повредени земни окопи, запушени банкетни участъци и износена пътна маркировка**, които затрудняват отвеждането на водата и намаляват сцеплението на настилката. При дъждовни условия това може да доведе до хидропланинг и загуба на контрол на превозни средства.

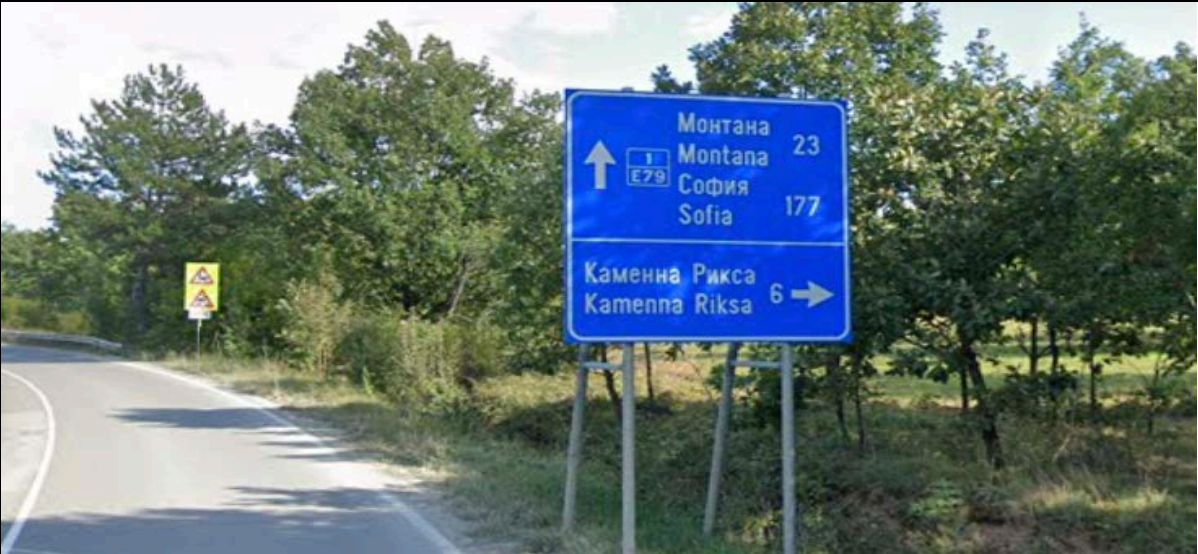
| Посока на движение от гр. Видин→към гр. Монтана | |
|---|--|
| <b>1. Пътен знак Ж6 (км 86+100)</b> | |

| Посока на движение от гр. Видин→към гр. Монтана | |
|---|--|
| <p>Пътния знак е поставен въз основа на проекта за постоянна организация и безопасност на движението. Знакът все още е в експлоатационна годност, като по него и по носещата конструкция няма видим следи от ерозия.</p> | |

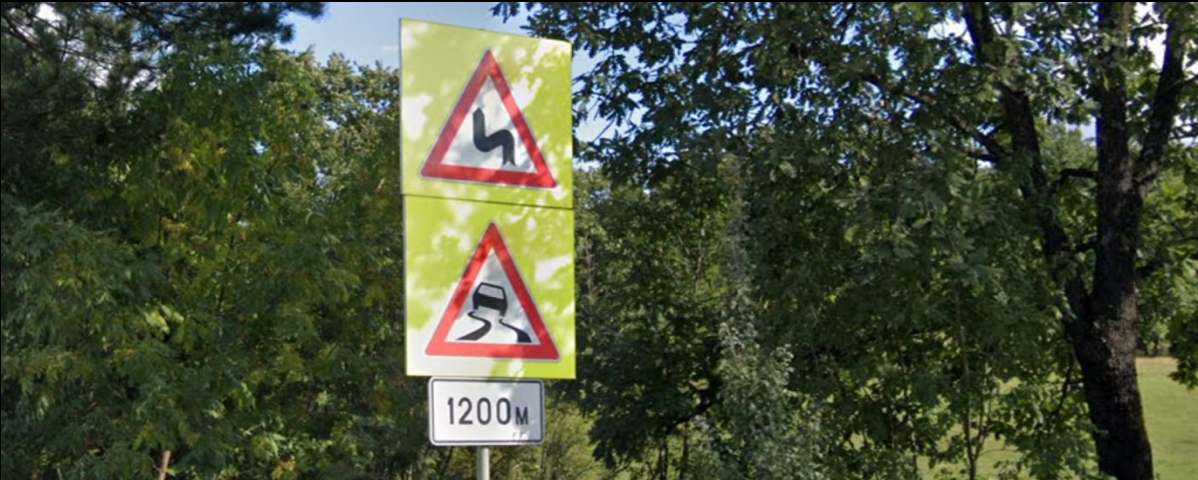
| Посока на движение от гр. Видин→към гр. Монтана | |
|---|--|
| <b>2. Пътни знаци А4+А15+Т1</b> | |

| Посока на движение от гр. Видин→към гр. Монтана | |
|---|--|
| <p>Групата от два пътни знака А4, А15 и допълнителната табела Т1 (1200 m) не са част от проекта за постоянна организация на движението. Единственото основание за поставяне на пътни знаци извън населено място и по републиканската пътна мрежа</p> | |

е по реда на чл. 3, ал. 2, т. 2 от Н-РД-02-21-1-ПЗ, където ясно и точно е посочено, че „Пътните знаци и другите средства за сигнализиране на пътищата се поставят в обхвата на пътя при спазване изискванията на тази наредба, както следва: извън границите на населени места - в съответствие с проекта за организация на движението по пътя“. При справка с официално получената документация от ОПУ-Монтана, става ясно, че **в проекта няма предвидени от проектанта на постоянната организация на движението такива пътни знаци.**

Пътен знак А15 е поставен в комбинация с Т1. Съгласно чл. 31 от Н-РД-02-21-1-ПЗ: „Пътен знак А15 "Опасност от хлъзгане" се използва за сигнализиране на пътен участък, в който съществува опасност от хлъзгане поради замърсяване, овлажняване или залежаване на пътната настилка“. Пътен знак А15 може да се използва единствено с допълнителна табела ... Съгласно чл. 180 от Н-РД-02-21-1-ПЗ: „С допълнителна табела Т1 "Разстояние до" се указва разстоянието от пътния знак, под който тя е поставена, до мястото, от което започват да действат въведените с пътния знак забрана, задължение, специално предписание или разстояние до сигнализиран обект“. В този случай с тази организация на движението не се въвежда конкретна забрана, задължение, специално предписание или разстояние до сигнализиран обект. Табелата се намира под пътен знак А15, а знаците от група „А“ са предупредителни съответно табелата е напълно неправилно използвана.

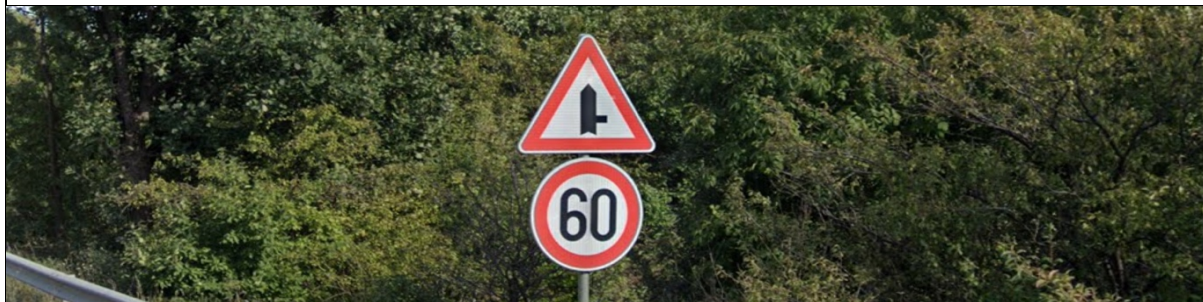
### 3. Пътни знаци А27+В26 (60 км/ч)

Пътните знаци са поставени въз основа на проекта за постоянна организация и безопасност на движението. Пътните знаци отговарят на изискванията посочени в

Н-РД-02-21-1-ПЗ, с изключение на това, че са на възраст над 10 години и вече са в края на експлоатационния си живот и следва да бъдат подменени с нови.

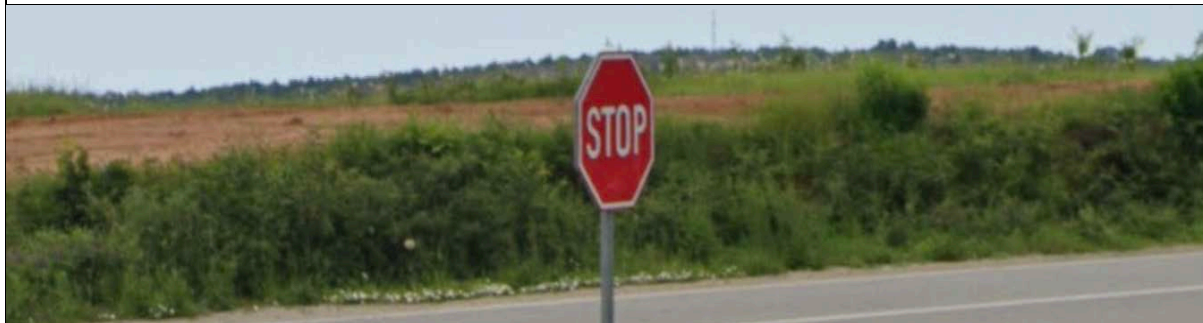
#### 5. Пътен знак Б2 – намира се на разклона за с. Каменна Рикса

Нарушено е изискването на чл. 12, ал. 1 от Н-РД-02-21-1-ПЗ, където е записано, че „Пътните знаци, ПЗПС и другите средства за сигнализиране се поставят *отдясно на платното за движение, с лицевата си страна срещу посоката на движение, така че да не се закриват от други пътни знаци, препятствия, съоръжения или принадлежности в обхвата на пътя на място, което осигурява: 1. своевременното им разпознаване и възприемане от участниците в движението през деня и през нощта; 2. безпрепятствено движение на пътните превозни средства и на пешеходците*“.

**Пътният знак Б2 при излизане от пътя водещ към с. Каменна Рикса е завъртян на дясно и лицевата му страна не се вижда от пътя.** Пътният знак е на възраст над 10 години, което означава, че е извън експлоатационна годност.

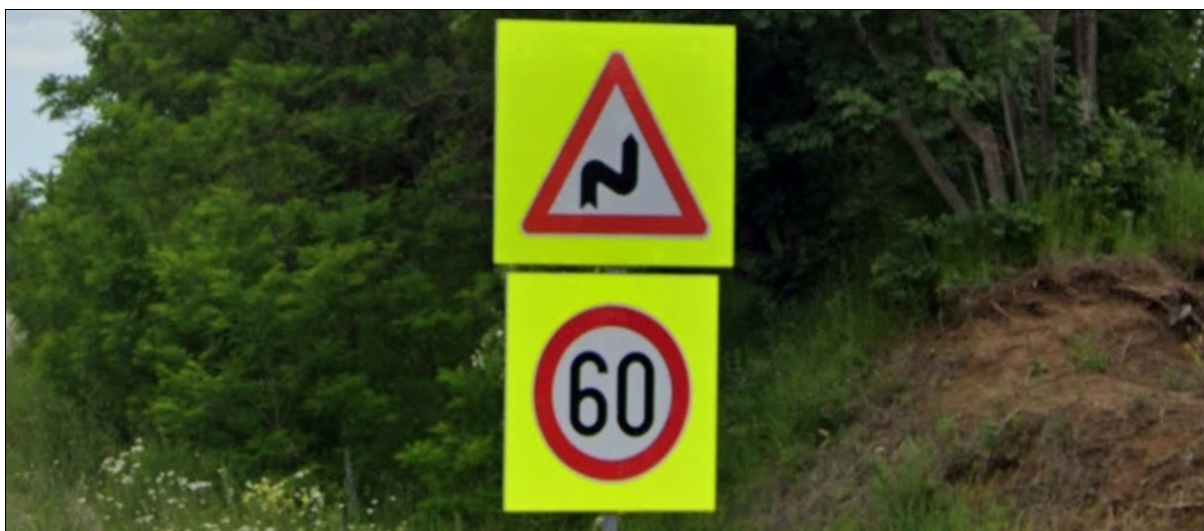
#### 6. Пътни знаци А3+В26 (60 км/ч)

В проекта за постоянна организация и безопасност на движението е предвидено поставянето на пътен знак В26 (60 км/ч) при км 86+240. Към настоящия момент има поставен и пътен знак А3, който не е част от ППОБД, което представлява нарушение на чл. 3, ла. 2, т. 2 от Н-РД-02-21-1-ПЗ. В обхвата на пътя не може да се поставят пътни знаци или други средства за сигнализиране, които не са част от ППОБД.

Пътните знаци имат допълнителен контур с жълто-зелен флуоресцентен светлоотразителен фон, въпреки, че изследвания участък не е установен като УКПТП, което противоречи на изискванията на чл. 11, ал. 1 от Н-РД-02-21-1-ПЗ.

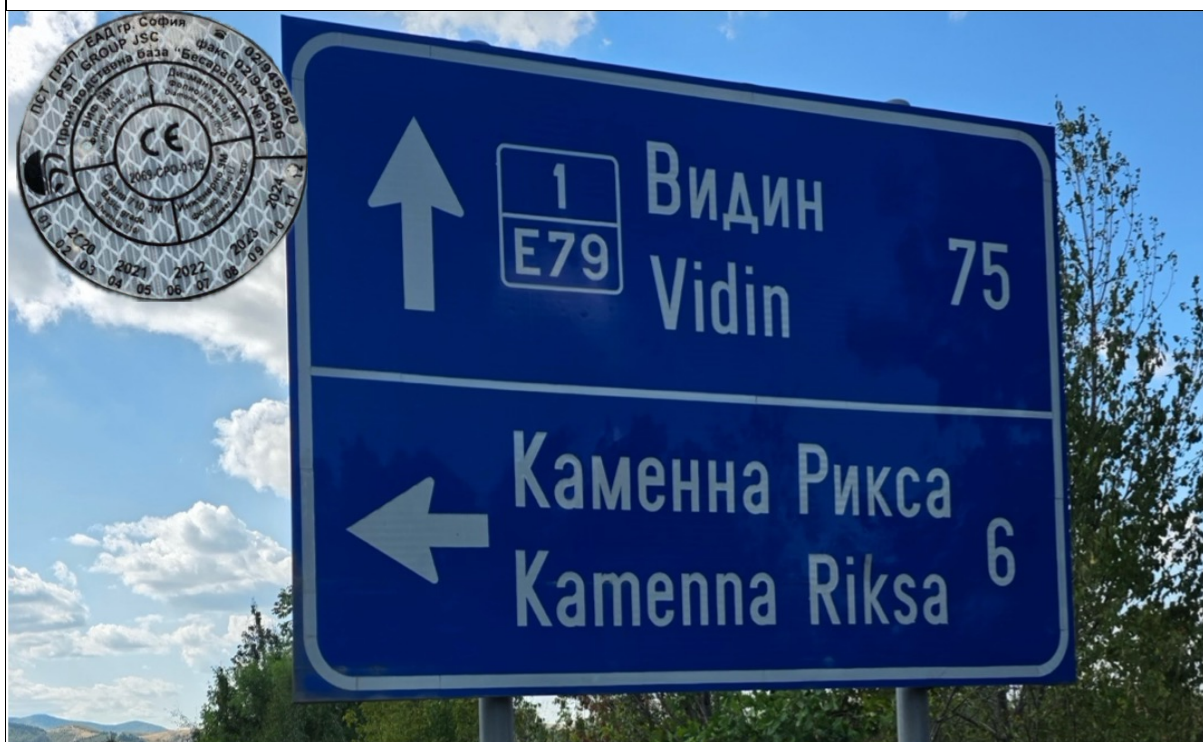
#### 10. Пътен знак Ж6

Пътният знак Ж6 се намира при км 86+400 и е част от проекта за постоянна организация и безопасност на движението. ПЗ е в експлоатационна годност. ПЗ, обаче, не покрива минималните изисквания на чл. 6, ал. 11, т. 1 и Приложение № 11 от Н-РД-02-21-1-ПЗ. Експлоатационните характеристики за видимост на светлоотразяващата повърхност на пътните знаци обхващат видимост през нощта и видимост през деня. Показателите на експлоатационната характеристика за видимост през нощта се изразяват чрез класовете на коефициента на обратно

отражение R. Показателите на експлоатационната характеристика за видимост през деня - чрез координатите на цветност и коефициента на яркост, клас CR. В Таблица 1 към Приложение №11 (чл. 6, ал. 11, т. 1) от РД-02-21-1-ПЗ. където е определено по отношение на минимални класове за коефициента на обратно отражение на светлоотразяващата повърхност на пътните знаци и другите средства за сигнализиране за първи клас пътища от републиканската пътна мрежа, поставени от дясната страна да е R3A/R3B, а не RA1, като е отбелязано на гърба на пътния знак. Знак с толкова нисък клас на светлоотражение не може да се поставя на първи клас републикански път.
