## ДОКЛАД

**Целенасочена инспекция по пътна  
безопасност на път I-1 в участъка от км 86+330  
до км 87+000**

**Окончателен доклад**

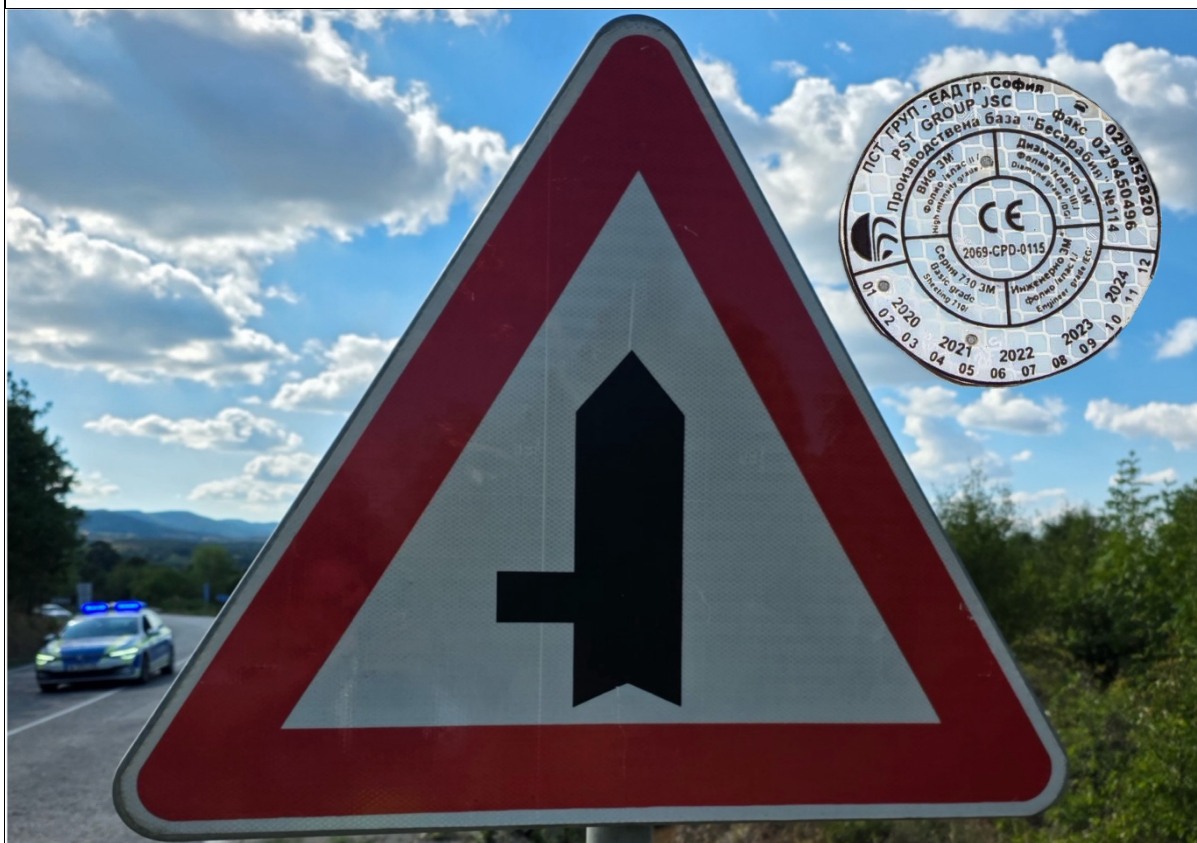
#### 11. Пътен знак A28

ПЗ A28 се намира при км 86+340 и е част от проекта за постоянна организация и безопасност на движението. Той е в експлоатационна годност. ПЗ, обаче, не покрива минималните изисквания на чл. 6, ал. 11, т. 1 и Приложение № 11 от Н-РД-02-21-1-ПЗ. Експлоатационните характеристики за видимост на светлоотразяващата повърхност на пътните знаци обхващат видимост през нощта и видимост през деня. Показателите на експлоатационната характеристика за видимост през нощта се изразяват чрез класовете на коефициента на обратно отражение R. Показателите на експлоатационната характеристика за видимост през деня - чрез координатите на цветност и коефициента на яркост, клас CR. В Таблица 1 към Приложение №11 (чл. 6, ал. 11, т. 1) от РД-02-21-1-ПЗ. където е определено по отношение на минимални класове за коефициента на обратно отражение на светлоотразяващата повърхност на пътните знаци и другите средства за сигнализиране за първи клас пътища от републиканската пътна мрежа, поставени от дясната страна да е R3A/R3B, а не RA1, като е отбелязано на гърба на

пътния знак. Знак с толкова нисък клас на светлоотражение не може да се поставя на първи клас републикански път.

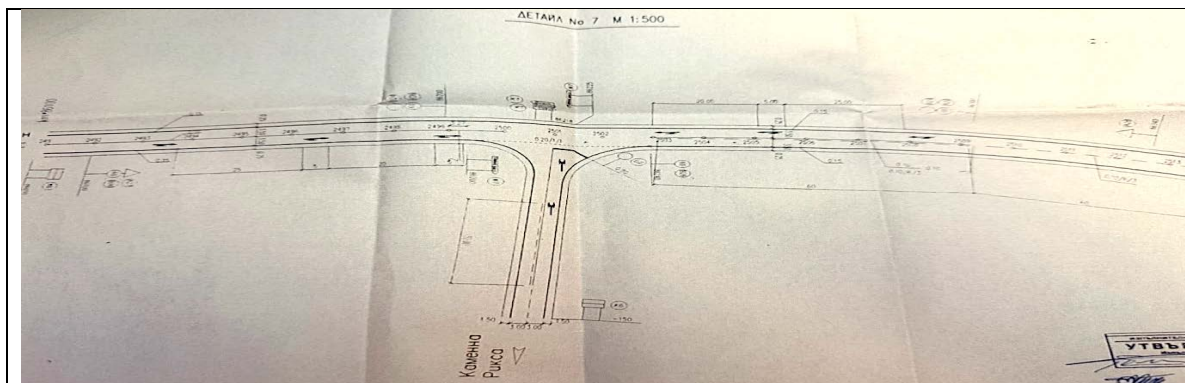
Детайл №7, част от проекта за постоянна организация и безопасност на движението, предоставен от ОПУ-Монтана към АПИ

В изследвания участък от път I-1 между км 86+330 до км 87+000 пътната маркировка се установи, че не съответства на проекта за постоянна организация и безопасност на движението. Между км 86+300 до км 86+240 в лентата за посока на движение от гр. Монтана към гр. Видин трябва да има 3 бр. М11 „Стрелки за предварително указване посоки на движение“ (направо и наясно), които липсват.

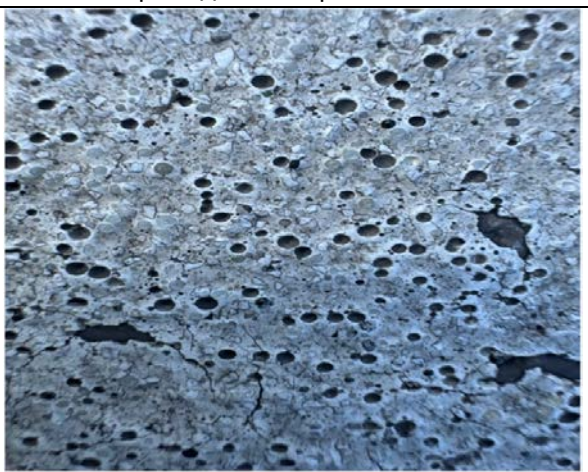
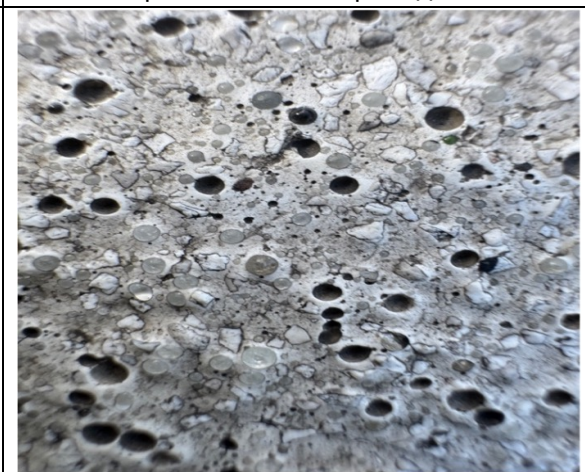
Пътната маркировка в изследвания участък е в силно влошено експлоатационно състояние и не изпълнява своите основни функции по отношение на ориентация, видимост и безопасност. Повърхността на маркировката е силно износена, с множество пукнатини, каверни и разслоявания, които свидетелстват за напреднал процес на стареене и разрушаване на материала. На редица места слой боя е частично или напълно изтрит, което затруднява визуалното възприемане на границите на пътното платно и намалява контраста спрямо настилката. Микроструктурният анализ на повърхността показва значително разрушаване и изпадане на стъклените микросфери (перлите), които осигуряват ретрорефлективност и видимост при нощни условия. Останалите микросфери са частично потънали или покрити с прах и битумни частици, което допълнително редуцира отражателния им ефект и води до загуба на оптичната функционалност на маркировката.

| <p>Състояние на пътната маркировка М1, погледнато с увеличителен уред, от който е видна драстичната загуба на светлоотразителни перли (посока на движение от гр. Видин към гр. Монтана)</p> | <p>Състояние на пътната маркировка М1, погледнато с увеличителен уред, от който е видна драстичната загуба на светлоотразителни перли (посока на движение от гр. Монтана към гр. Видин)</p> |

Съгласно критериите на БДС EN 1436 и EN 1871, маркировката не осигурява необходимите минимални стойности на ретрорефлексия (RL) и дневна видимост (Qd) и следва да се счита за неизправна. Освен това наблюдаваното износване е съпроводено с пълна загуба на сцепление между маркировката и настилка, което може да причини неравномерно отражение и подвеждащо възприемане от страна на водачите. Повърхностните микропукнатини и каверни са индикатор за стареене на материала и загуба на еластичност вследствие на температурни колебания, UV въздействие и натиск от тежкия трафик. В резултат от това се наблюдава пълно разрешение на повърхностния слой, липса на яркост и значително намалена функционалност.

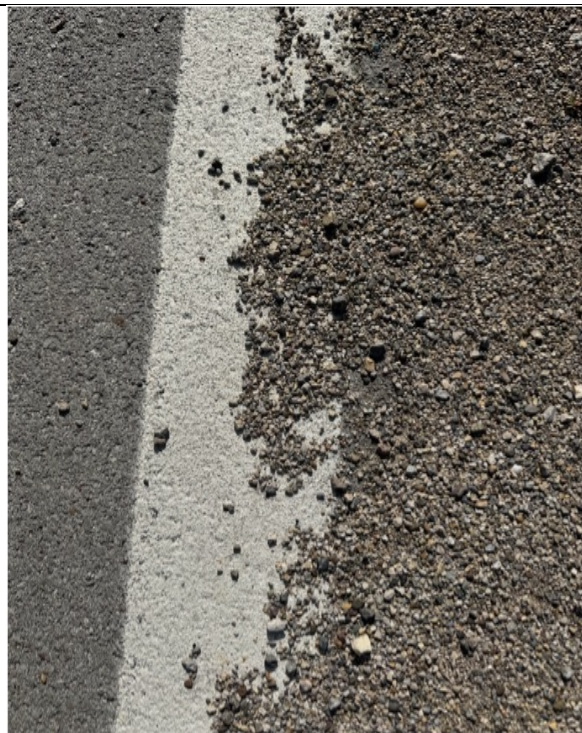
Общо състояние на крайна непрекъсната линия М1 при посока на движение от гр. Видин към гр. Монтана

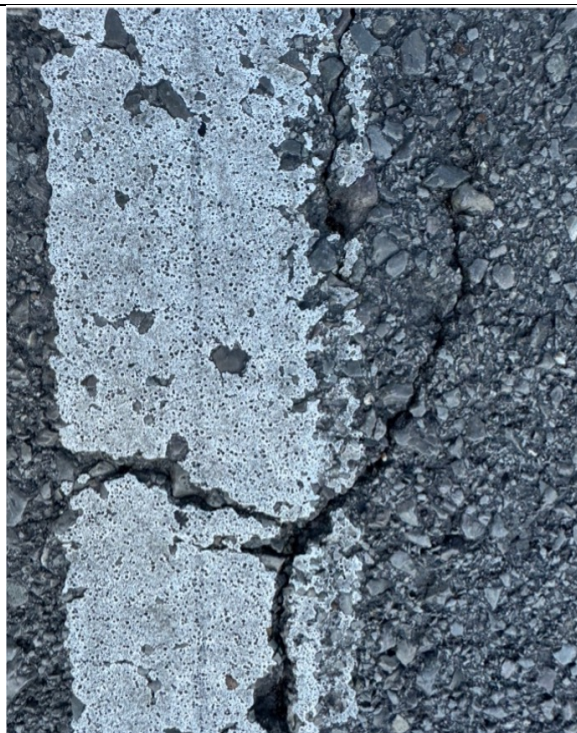
Общо състояние на крайна непрекъсната линия М1 при посока на движение от гр. Монтана към гр. Видин

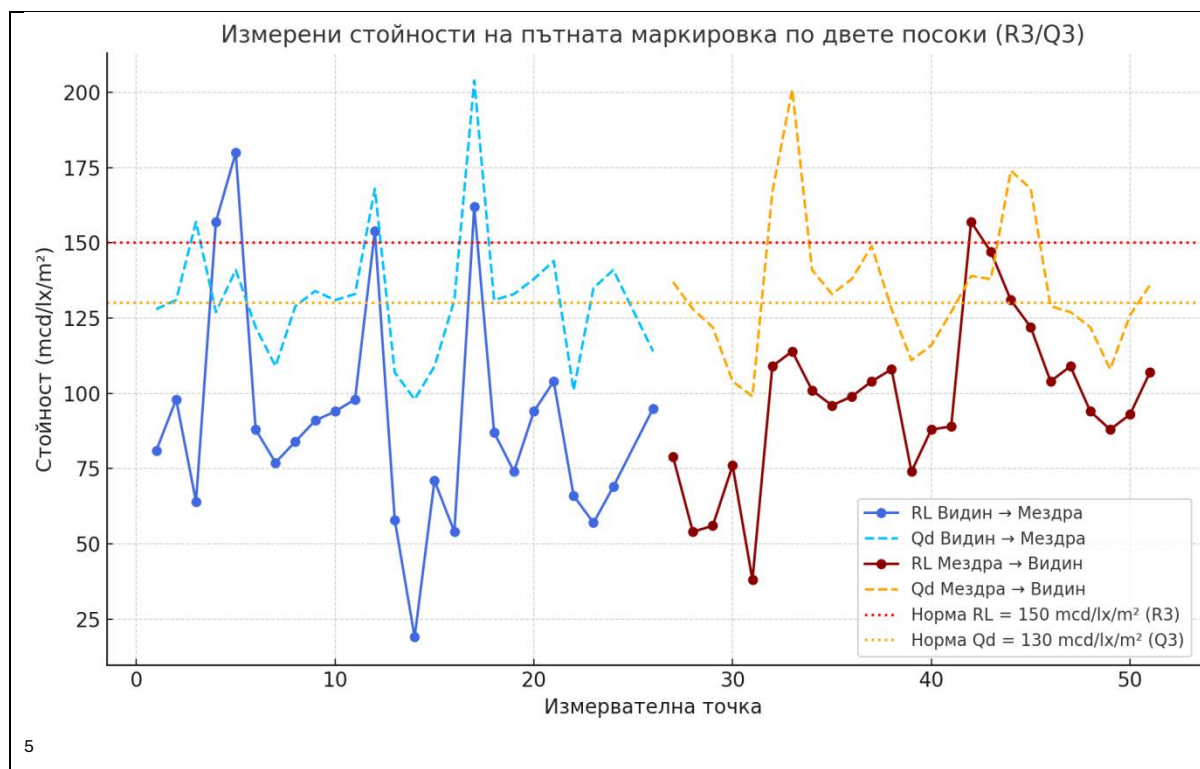
Пътната маркировка освен, че на много места, особено в кривите, напълно липсва, е напълно извън експлоатационна годност. Вероятно тя не е подновявана от поне пет години. Голяма грешка е и възстановяването на пътна маркировка само при

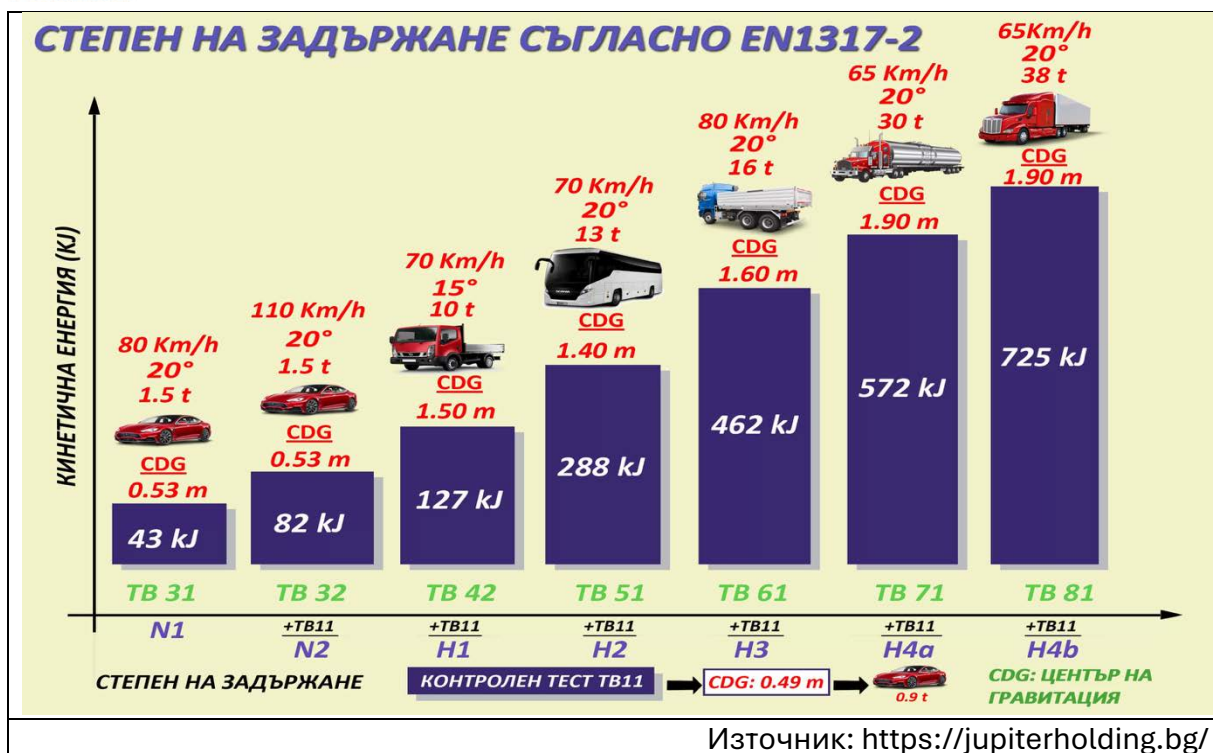
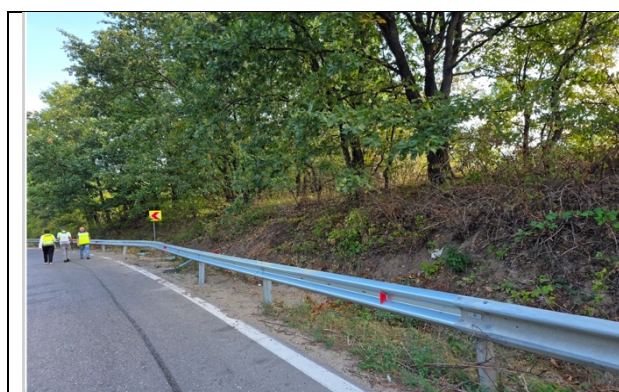
**Геометрията и монтажът на основната мантинела са правилни**, но в някои зони се забелязват **деформации по челните участъци**, както и **частично разместване на почвения контакт и основата на опорите**, което може да намали енергопоглътящия ефект при удар. Освен това, по част от мантинелата се забелязват **следи от удари и наклонени стълбове**, което показва, че системата е била подложена на въздействие, без последващо възстановяване в първоначалното ѝ проектно положение.

Ограничителна система за пътища в дясно от платното за движение (посока от гр. Видин към гр. Монтана)

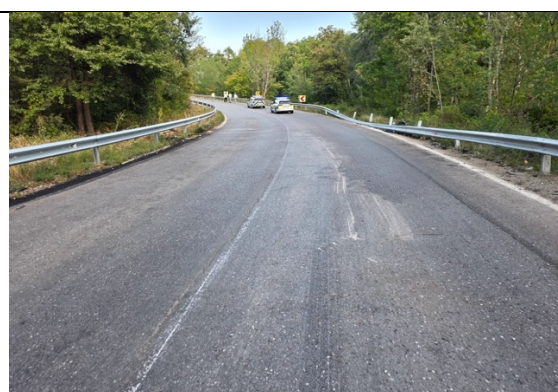
Общ изглед към ограничителна система за пътища (посока от гр. Видин към гр. Монтана)

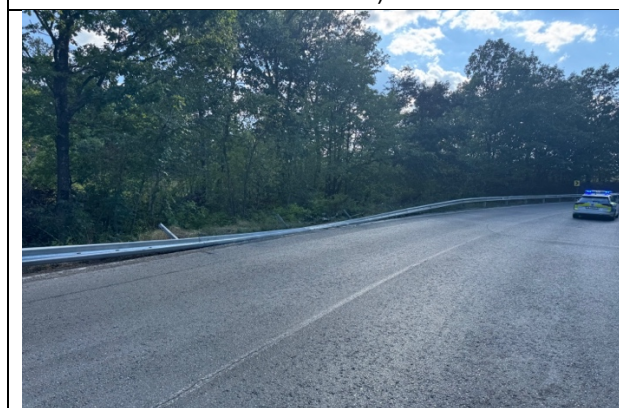
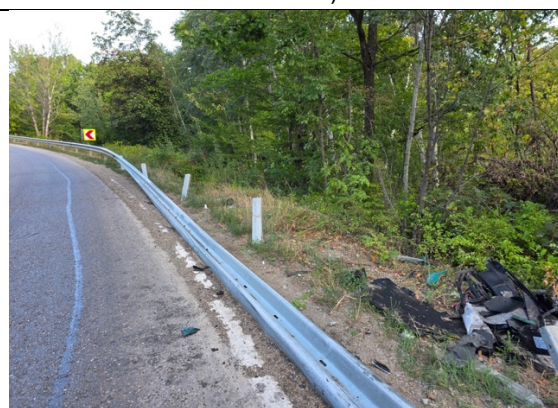
Повреден участък от ОСП в дясно от платното за движение (посока от гр. Видин към гр. Мездра) при км 86+740 до км 86+851

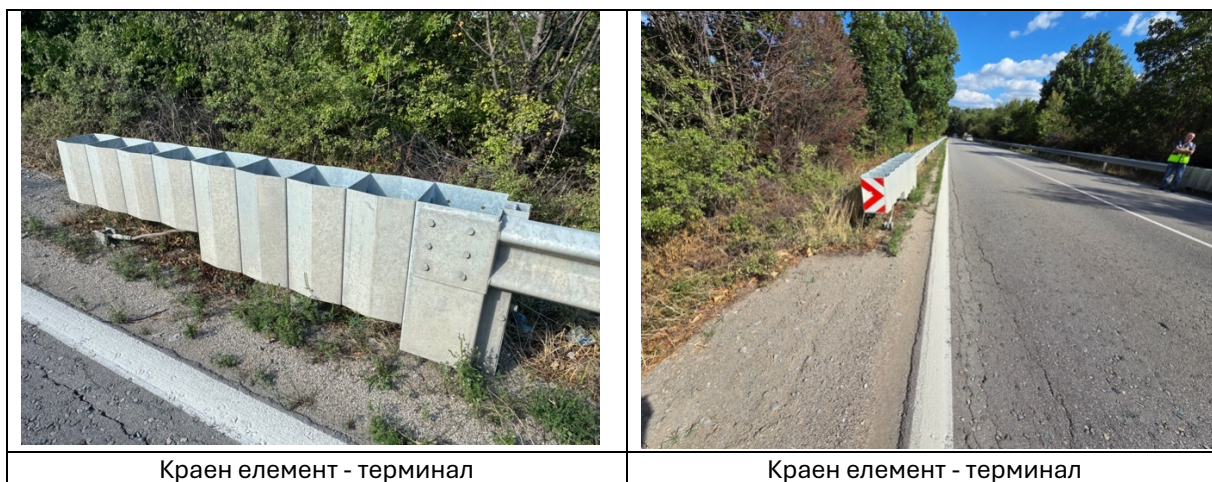
По отношение на **крайните елементи (терминалите)** — видимо са използвани **метални енергопоглъщащи терминали от тип "ABSORB 350" или сходен модел**, състоящи се от сегменти с форма на пчелна пита, закрепени към челната част на мантинелата. Този тип терминали са проектирани да поемат кинетичната енергия при челен сблъсък чрез контролирана деформация на стоманените елементи и така да намалят риска от проникване на бариерата в купето на автомобила. По външния вид на снимките може да се заключи, че крайните елементи са **сертифицирани съгласно БДС EN 1317-4**, т.е. отговарят на стандарт за енергопоглъщащи системи с ниво на задържане до 100 km/h.

Състоянието им обаче е **частично компрометирано** – наблюдават се **огънати, замърсени и частично деформирани панели**, както и **растителност, израснала вътре в терминала**, което е показател за липса на регулярна поддръжка. Това влошава функционалността на енергопоглъщащия механизъм и може да възпрепятства правилната деформация при удар. Освен това, при някои от терминалите липсва видим **предупредителен стикер или обозначение на производителя**, което е задължително съгласно изискванията на БДС EN 1317 за идентификация на съоръжението.

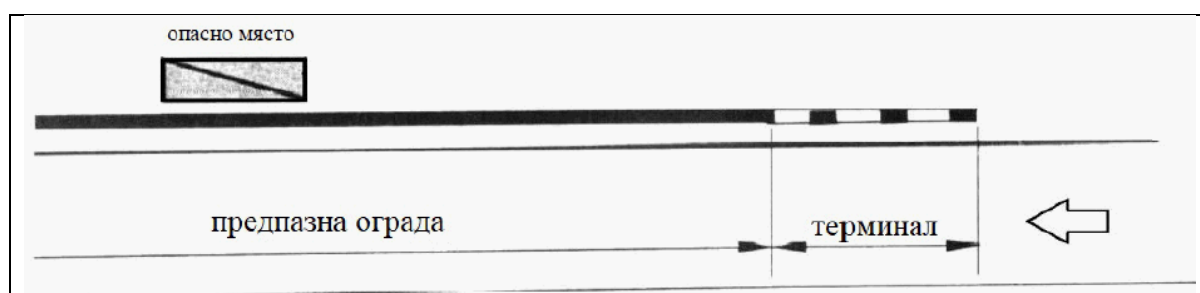
Съгласно „Изпълнение на начални и крайни елементи на ограничителни системи за пътища“ към Н-РД-02-20-1-ОСП, т. 3.1.1 „При точкови препятствия на двупосочни пътища без СРИ началото и края на ОСП се изпълняват чрез единичен терминал“. В случая наличието на значително количество дървета в страни от ОСП (предпазната ограда) представляват точкови препятствия. Задължително трябва да бъде поставен единичен терминал съобразно посочения пример по-долу и съобразно фигура 32 от Н-РД-02-20-1-ОСП.

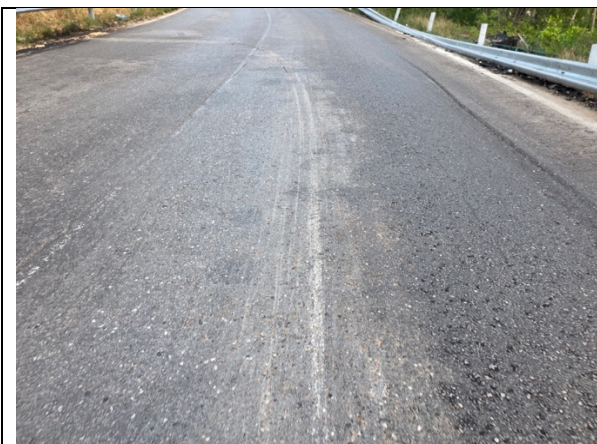
Асфалтовото покритие в изследвания участък е в **средно до лошо експлоатационно състояние**, като видимо е достигнало границата на своята структурна и повърхностна устойчивост. Наблюдават се **мрежовидни и надлъжни пукнатини**, които са характерен индикатор за **стареене на свързващия битум**, загуба на еластичност и поява на микроразмествания в горния слой. При наличие на **фракция тип Б**, която има по-гладка структура и по-нисък коефициент на междинно сцепление, това състояние значително намалява **съпротивлението на хлъзгане**, особено при влажно време.

Състояние на асфалтовото покритие, общ поглед

В заключение, асфалтовото покритие е **в състояние, изискващо незабавна рехабилитация** – чрез студено фрезование на горния слой, полагане на износващ пласт с фракция тип А (с по-добра макро- и микротекстура), както и възстановяване на отводняването и банкета. При текущия трафик и климатични условия се препоръчва използване на **SMA или модифициран битум (PMB)**, за да се осигури по-висока устойчивост на умора и деформации.

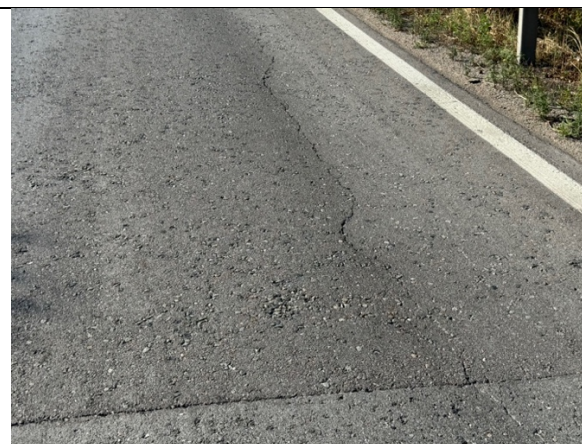
Състояние на асфалтовото покритие при ненапречна fuga

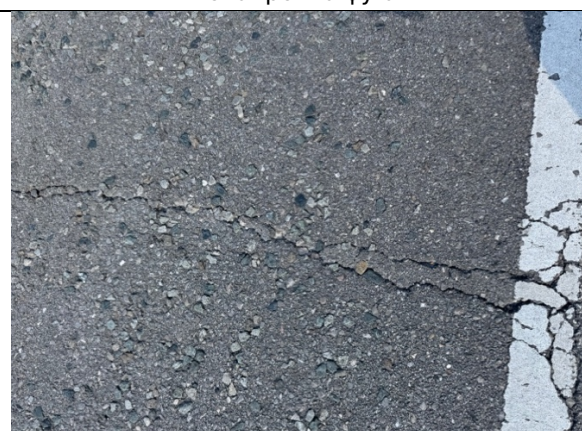
Рефлекторна пукнатина

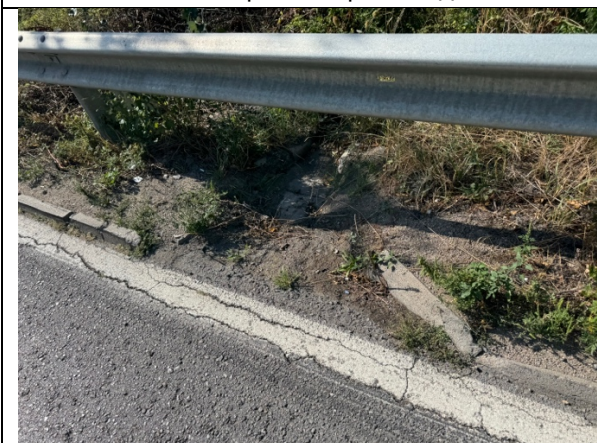
Пукнатини до ръба на настилка

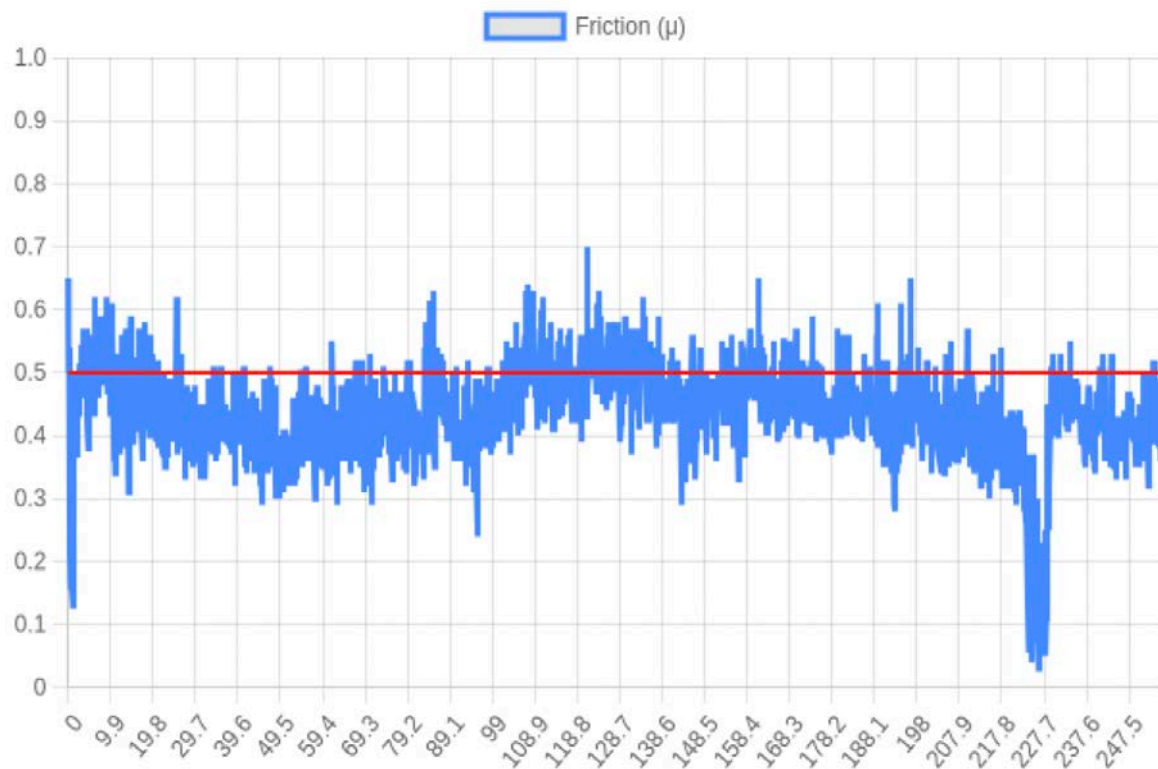
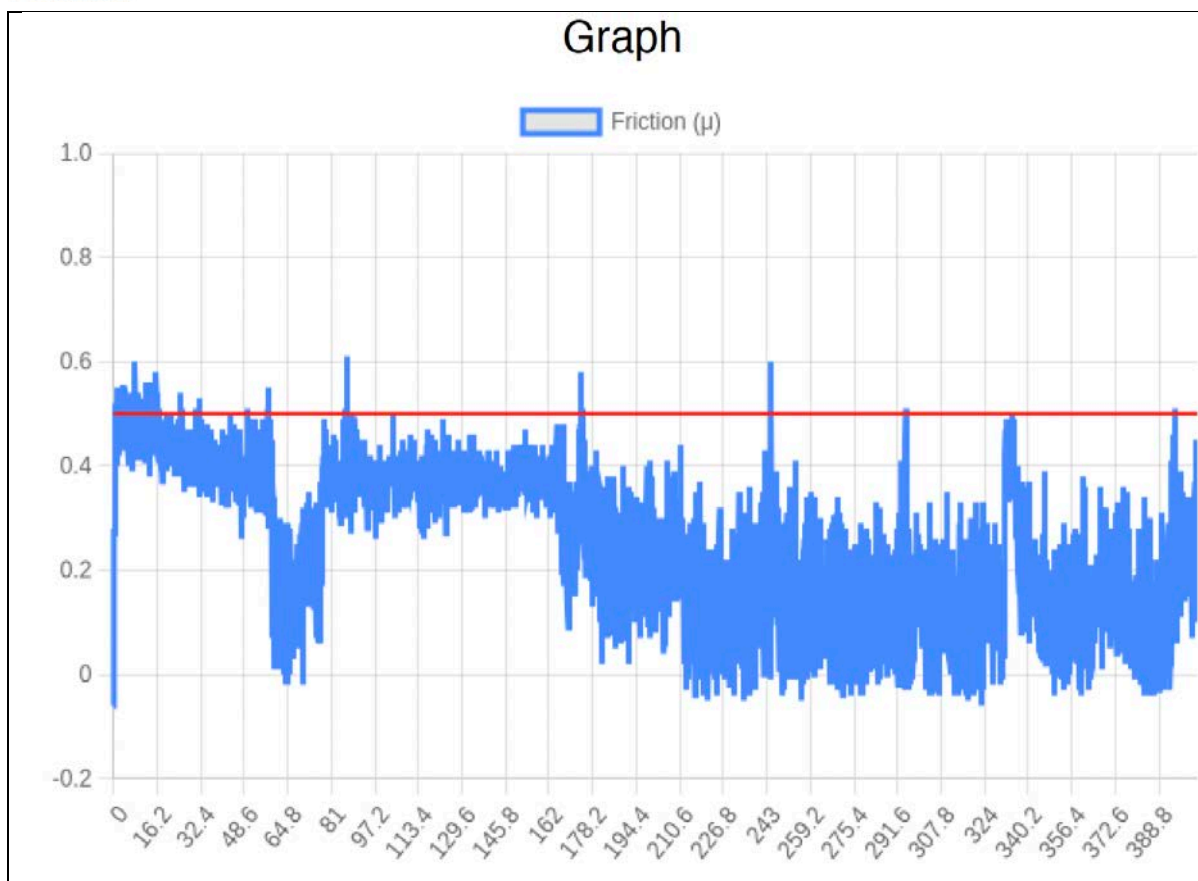
| Percentage of PASS measurements: | <b>1.98%</b> | Measurement (PASS / FAIL): | <b>FAIL</b> |

Извършените измервания на съпротивлението на хлъзгане/приплъзване в участъка от път I-1 при км 86+330 ясно показват, че настилка е извън експлоатационна годност и създава реална опасност за движението. В посока Монтана – Видин отчетените средни стойности на коефициента на триене варират между 0.31 (31 SRT) и 0.41 (41 SRT) при минимално изискуема граница от 0.55 (55SRT), като само между 3 и 11% от измерванията покриват тази норма. Тези данни свидетелстват за повърхностна деградация и силно полирана текстура, при която макро- и микропрофилът са почти изцяло загубени. Минималните стойности достигат до -0.05 (-5SRT), което на практика означава липса на сцепление при мокра повърхност и висок риск от загуба на управление дори при ниски скорости. Графиката показва, че първоначално настилка осигурява частично приемливо сцепление, но след първите десет метра стойностите рязко спадат и се задържат около 0.3 (30SRT), което потвърждава, че процесът на полиране и запълване на порите е напреднал. Повишената влажност и температурата около 25°C не оказват решаващо влияние върху резултатите, което доказва, че лошите показатели са структурен, а не временен проблем. При тези стойности настилка се държи като гладка повърхност с висок потенциал за аквапланинг, особено при тежкотоварен трафик и дъжд.

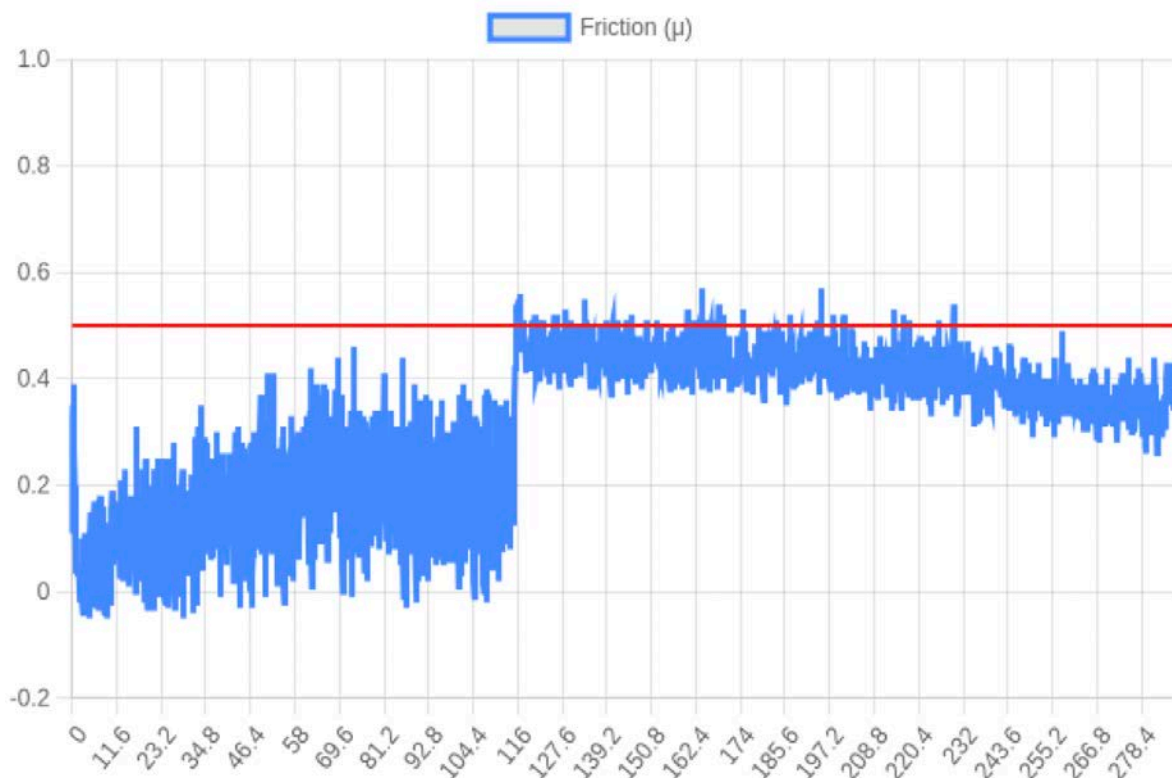
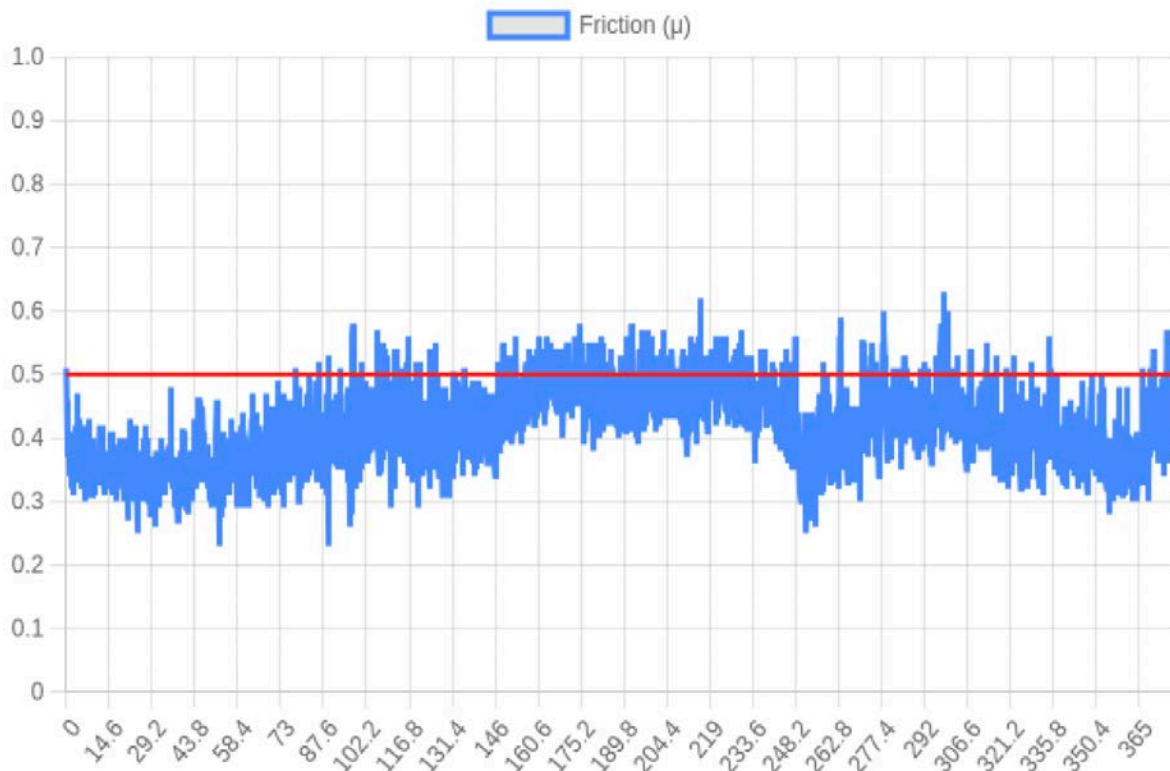
Второто измерване е обратната посока гр. Монтана към гр. Видин (на два пъти е извършено измерването). Обща дължина на измерения участък 665m (първо измерване 288m, а второто 377m). В доклада от измерването са подробно описани всички параметри, при които е извършено самото измерване.

В обратната посока от гр. Видин към гр. Монтана състоянието на хлъзгане/приплъзване е още по-тревожно. Измерените средни стойности на коефициента на триене са между 0.25 (25SRT) и 0.43 (43SRT), а минималните достигат до -0.06 (-6SRT), което показва пълна загуба на сцепление на места. Само между 2 и 19% от стойностите отговарят на нормативната граница от 0.55 (55SRT). По-голямата част от профила на настилка е с коефициент на триене под 0.3 (30SRT), което показва, че пътят е изключително хлъзгав и опасен. Графиката потвърждава нестабилността на резултатите – кратки участъци с по-добро сцепление са последвани от продължителни зони с рязко спаднали стойности, характерни за полирана настилка с изгубена фрикционна способност. Настилка вероятно е изпълнена с фракция тип Б, при която липсата на ъгловати зърна и ниската грапавост водят до трайно намаляване на макротекстурата и способността за отвеждане на водата. Това се отразява и върху дължината на спирачния път – при мокра настилка и скорост от 60 km/h (16 m/s) автомобил би се нуждаел от над 50 метра за пълно спиране, което е с около 40% повече от допустимото за настилка в добро състояние.

При измерените стойности (често  $\mu \approx 0.25$  (25 STR)–0.31 (31 SRT)) ограничението 60 km/h е на ръба и не дава голям запас за грешка. За реално безопасно поведение, особено при влажна настилка, препоръчителната скорост е ~40–50 km/h, като при локални участъци с още по-ниско  $\mu$  ( $\approx 0.20$  (20 STR)–0.25 (25 STR)) е уместно и ~30–40 km/h.

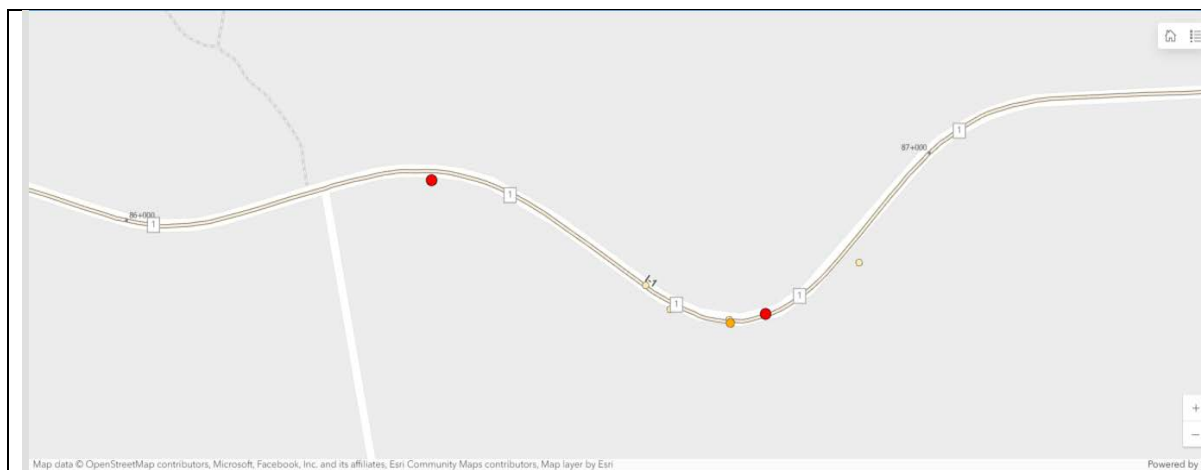
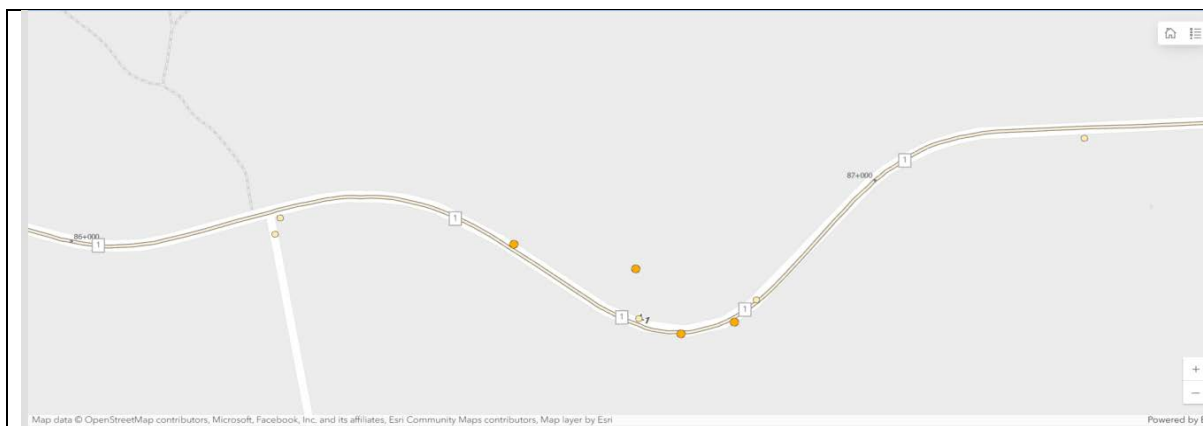
Извадка от интерактивната карта на Министерство на вътрешните работи<sup>6</sup>, отразяваща броят настъпили пътнотранспортни произшествия. В участъка от началото на годината до настоящия момент са настъпили 7 броя пътнотранспортни произшествия, при които има 4 бр. ранени и 3-ма загинали. Общо за този период при инцидента има 16 участника.

За периода от 01.01.2024 г. до 31.12.2024 г. са настъпили по-голямо количество пътни инциденти. Общо за периода са настъпили 8 бр. пътнотранспортни произшествия, от 7 ранени, няма загинали и е имало 12 участници.

Тази отсечка между км 86+330 до км 87+000 може да се категоризира като участък с концентрация на пътнотранспортни произшествия. Предвид множеството описани дефицити в този доклад и общото „лошо състояние“ на пътната инфраструктура следва да се предприемат мерки по обезопасяване в спешен порядък преди настъпване на зимния сезон.
