## ДОКЛАД

**Визуален оглед чрез посещение на място и дистанционно заснемане на пътните условия на кръстовището при път II-29 и ул. „Добруджа“, гр. Аксаково**

**Изследване на причините за настъпило тежко пътнотранспортно произшествие на 16.05.2024 г. около 17:20 ч. на кръстовището при пресичането на път II-29 и ул. „Добруджа“ (гр. Аксаково, област Варна)**

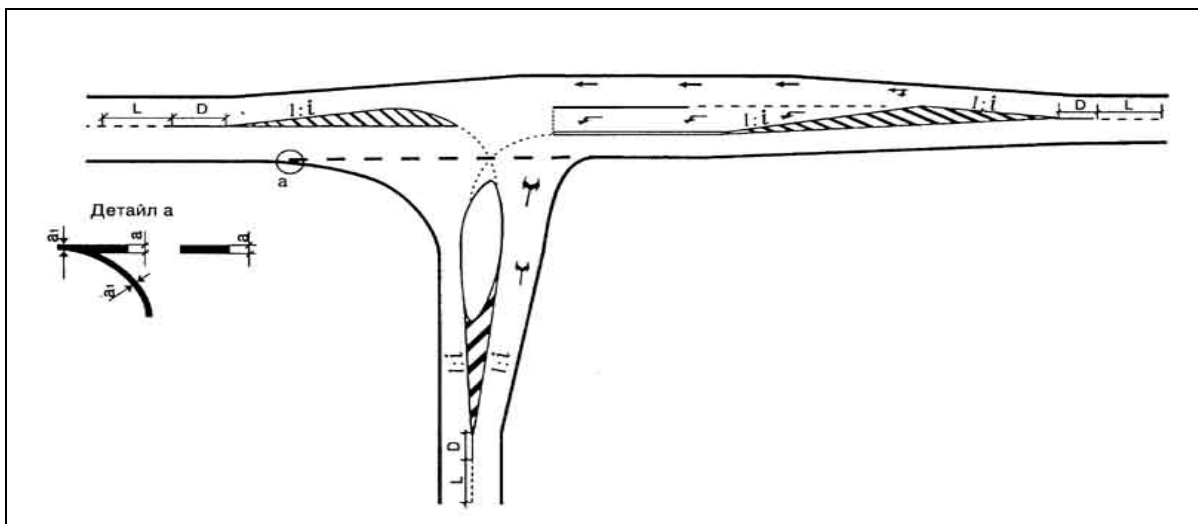
Приложение № 42 към чл. 70 - Пътна маркировка на кръстовище от Наредба №2 от 2001 г. на МРРБ за сигнализиране на пътищата с пътна маркировка

От наличните снимки, както и от посещението на място на експерт на ЕЦТП, се установи, че пътната маркировка е видима, но не покрива изискванията посочени в Наредба №2 от 2001 г. на МРРБ.

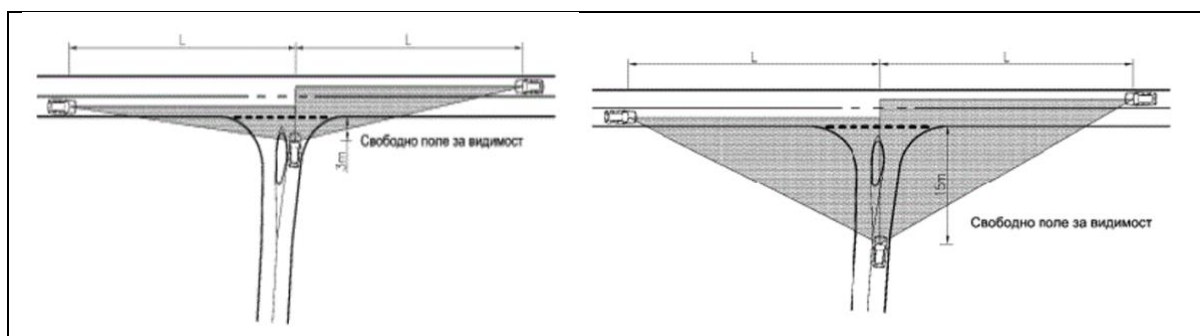
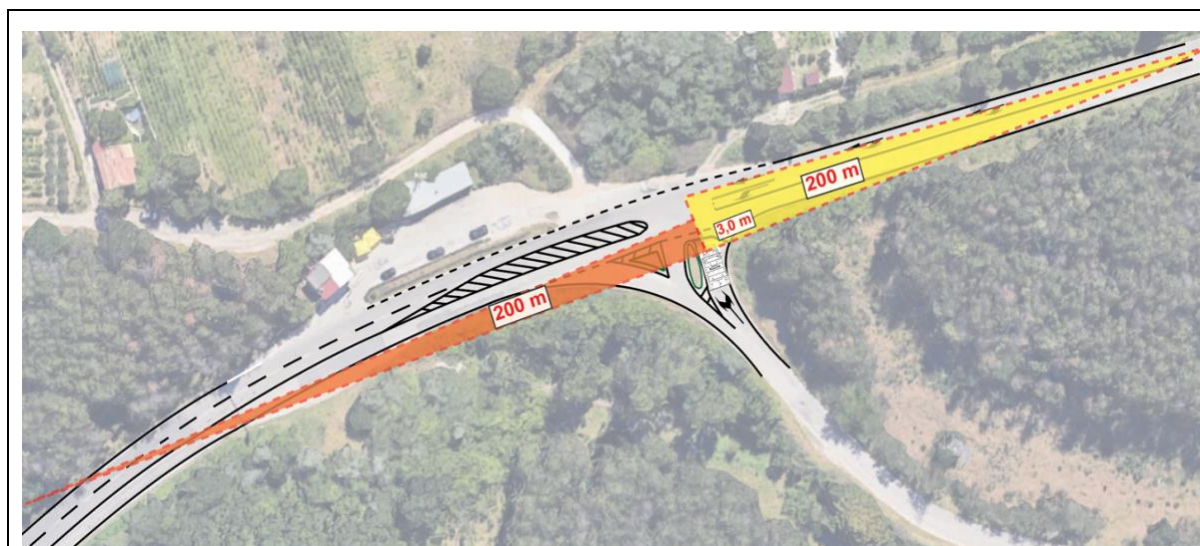
*Изследване на полето на видимост при спряло превозно средство*

при спряло превозно средство не осигурява достатъчен обхват, за да могат водачите да преминат безконфликтно. **В обхвата на кръстовището няма ограничение на скоростта, обозначено с пътен знак В26, и следователно максимално допустимата скорост е 90 км/ч.** При видимост под 110 m е недопустимо, съобразно изискванията на чл. 112 и чл. 113 от *Наредба № РД-02-20-2 от 28.08.2018 г. за проектиране на пътища*, да няма ограничение в скоростта преди кръстовището по основното направление.

Схемите по-долу изследват полето на видимост при спряло превозно средство на 3 m от границата на платното за движение, както и при приближаване към основното направление при 15 m преди кръстовището. По време на посещение на място екип на ЕЦТП направи и експеримент за реалната видимост при спиране на знак STOP.
