## ДОКЛАД

**Измерване на съпротивлението на хлъзгане/приплъзване на повърхността на настилната на участък от новоизградена улица в гр. София (ул. „Опълченска“) между бул. „Тодор Александров“ и бул. „Сливница“**

**Независимо проучване с цел установяване на ползите от употребата на специализирано покритие, което трябва да осигурява по-добро съпротивление на хлъзгане/приплъзване**

**01 Август 2025 г./ 12:20 ч. GMT +3**

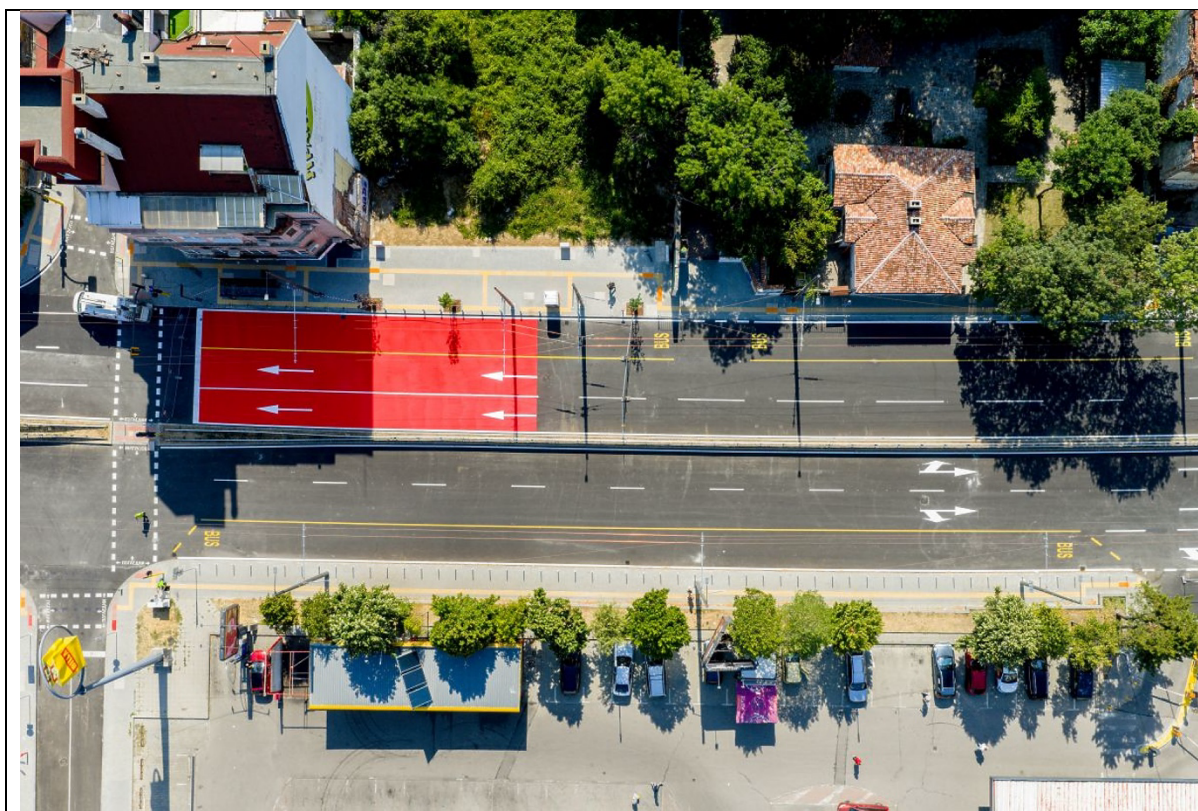
Касае се за нова асфалтова повърхност на пътното платно с дължина 155.1 m, от които последните 15 m приблизително са с продукт за повишаване на сцеплението при хлъзгане/плъзгане. Извлечените резултати са обобщени в следващата графика.

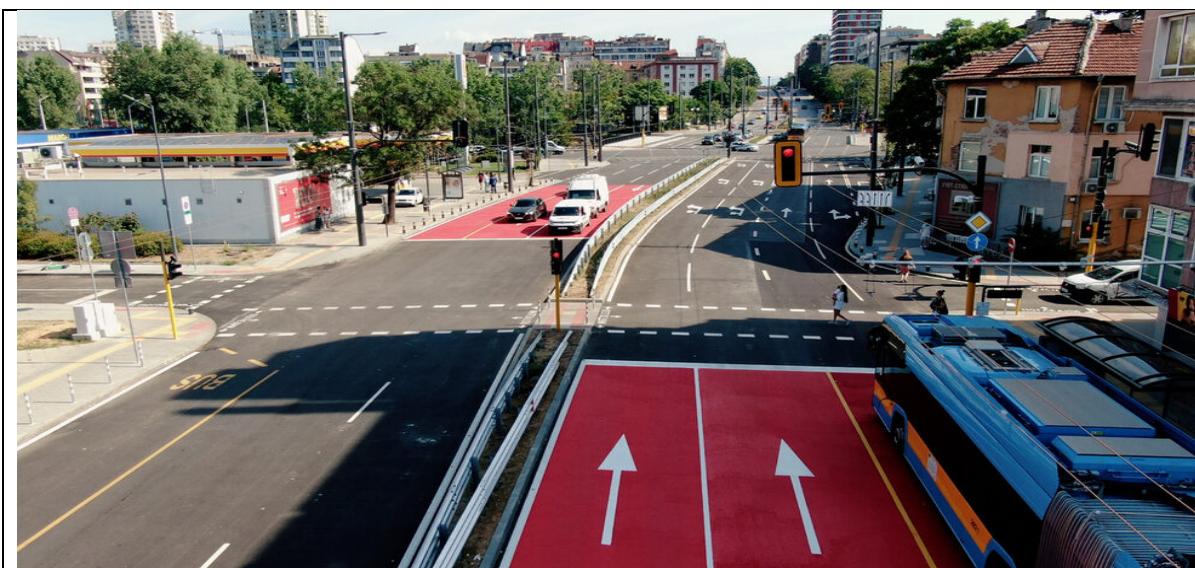
Нова асфалтова повърхност на пътното платно с дължина 60.8 m, от които последните 15 m приблизително са с продукт за повишаване на сцеплението при хлъзгане/плъзгане. Извлечените резултати са обобщени в следващата графика:
