## ДОКЛАД

Целенасочена инспекция по пътна безопасност на път II-13 в Участък с концентрация на ПТП от км 65+440 до км 66+200

Окончателен доклад

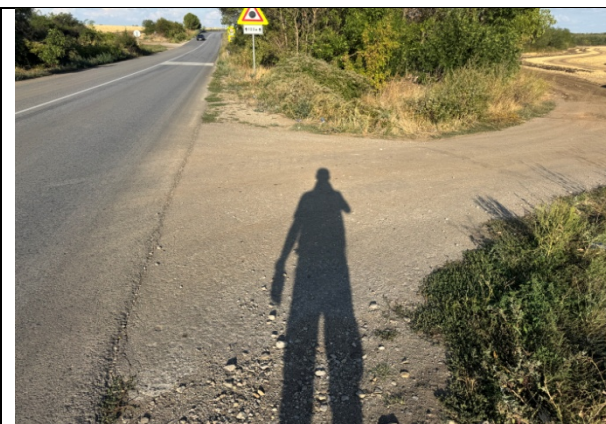
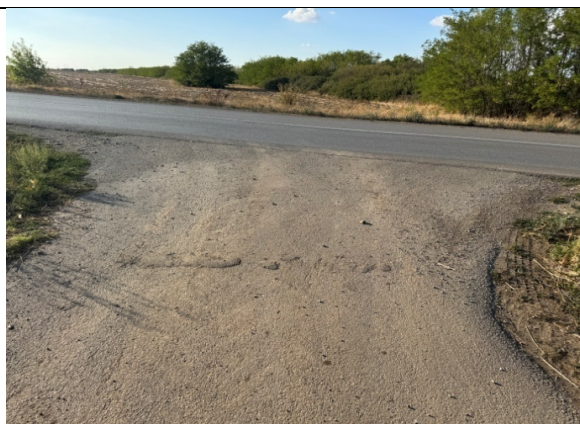
Констатира наличието на асфалтово покритие при отбивка за селскостопанския/горския път и липсата на пътен знак Б2 вдясно в посока от гр. Бяла Слатина към гр. Кнежа.

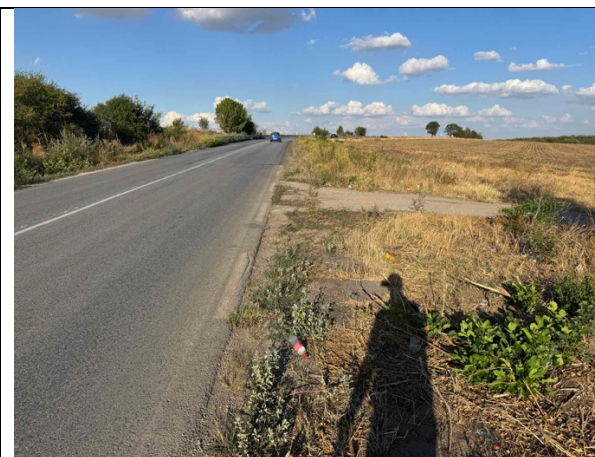
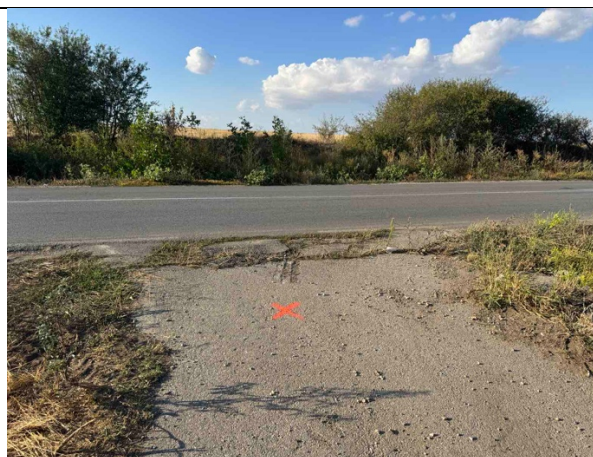
Директно заустване на нерегламентиран черен път към трасето на републикански път II-13. В ППОБД (стар проект) този път е предвидено поставянето на ПЗ Б2 (при км 65+831), като черният път се намира при км 65+824

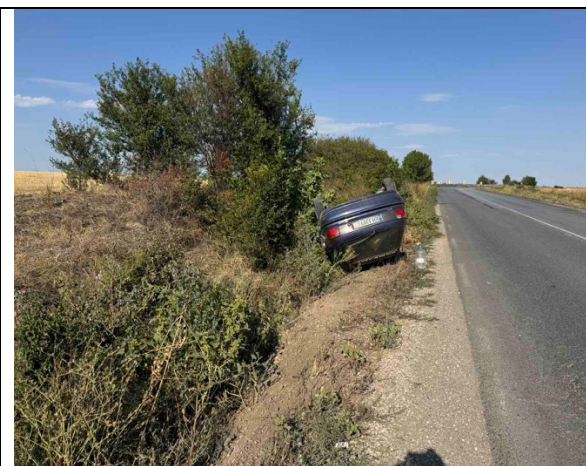
На 09 Септември 2025 г. е настъпило ПТП като автобус завиващ на ляво към кръстовището при км 65+806 (стар проект) от главното направление, автомобил се удря в него, защото предприема изпреварване в обхвата на кръстовището. Принципно водачът на автомобила не е имало как да знае, че там има кръстовище и следователно да се съобрази с това и да не предприема маневрата за изпреварване. В следствие на настъпилото ПТП лекият автомобил се е преобърнал по таван, като са ранени водачът и пасажер.

Снимка на автомобила, който се е ударил в автобуса

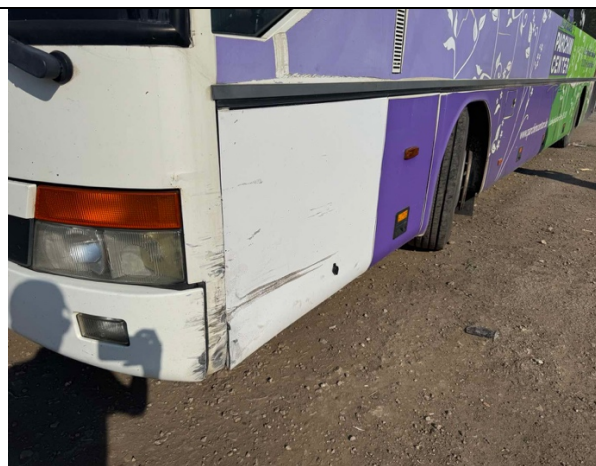
Снимка на участвалия в ПТП-то автобус

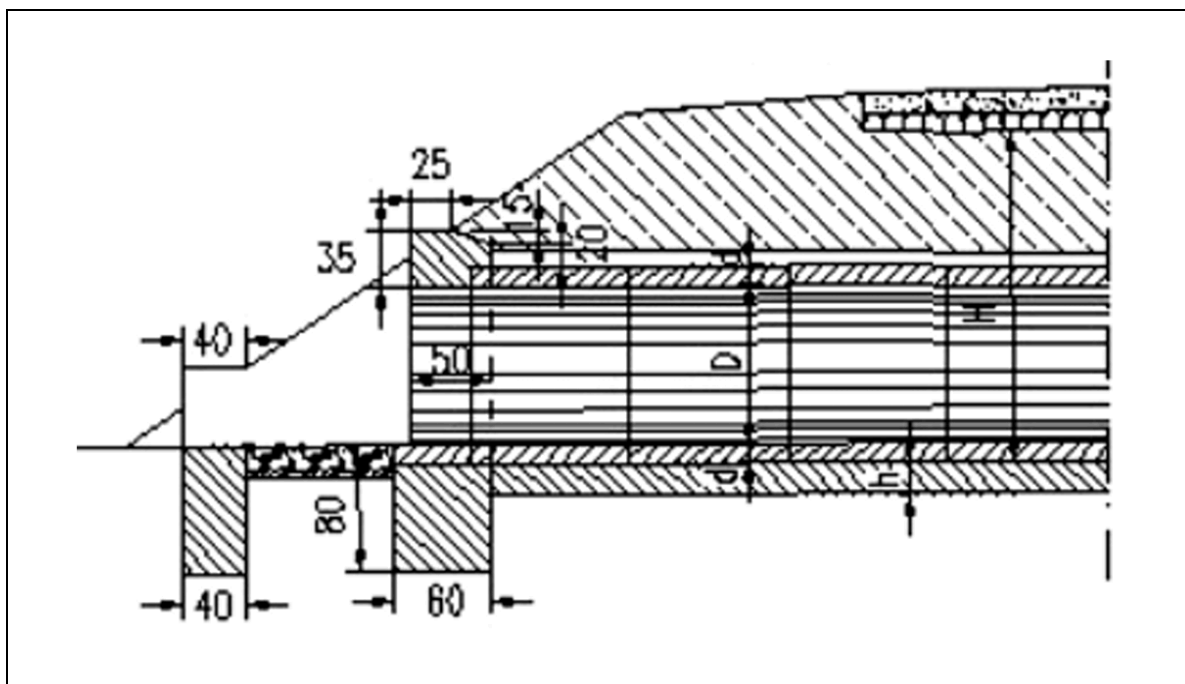
В изследвания пътен участък беше установен един водосток тип тръбен водосток, който се намира на 65+770 (нов проект). При извършения оглед на място се установи, че водостокът и прилежащата му пътна инфраструктура се намират в напреднал стадий на конструктивно и експлоатационно разрушаване. Налице са следи от ерозия, подкопаване, разрушаване на бетонови елементи и деформации по пътната настилка в зоната над съоръжението.

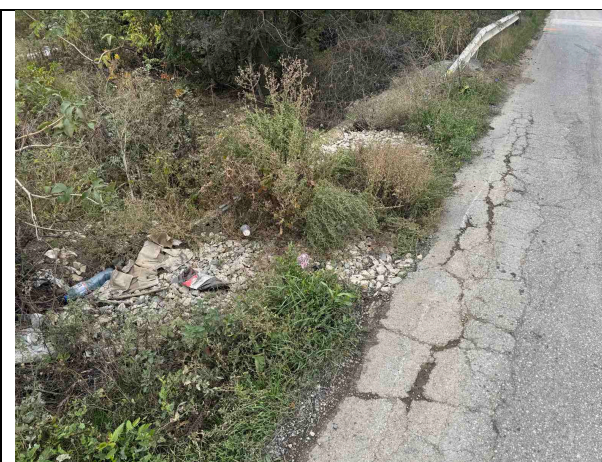
В участъка от пътя преминаващ над водостока се наблюдават множество надлъжни и мрежовидни пукнатини, преминаващи по ръба на пътното платно. Това е признак за загуба на носимоспособност на земното легло и за инфилтрация на повърхностни води. Налице са деформации и локални пропадания по ръба на настилка, което компрометира устойчивостта на конструкцията.

Състояние на повърхността над водостока

При ОСП-то поставено над водостока належащ се при км 65+770 (нов проект) е нестабилно поради ерозията, която се наблюдава в зоната на върховната част на водостока. Необходимо е да се излеят тротоарни блокове (шапка) като превантивна мярка срещу разрушаването и пропадането на платното за движение и след това да се възстанови ограничителната система за пътища.

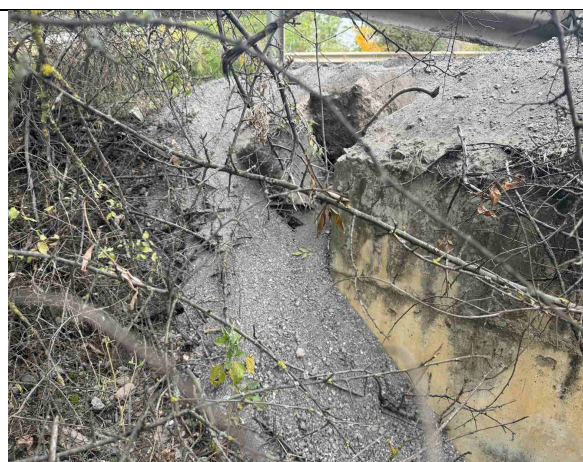
Ограничителната система е в нестабилно състояние, като стълбовете ѝ са частично оголени и без здрава почвена опора. В основата се наблюдават ерозионни кухини и подкопаване, вследствие на което се намалява ефективната работна дължина на системата и тя не би могла да задържи превозно средство при удар.

Състояние на водостока при ОСП, изглед от северната страна

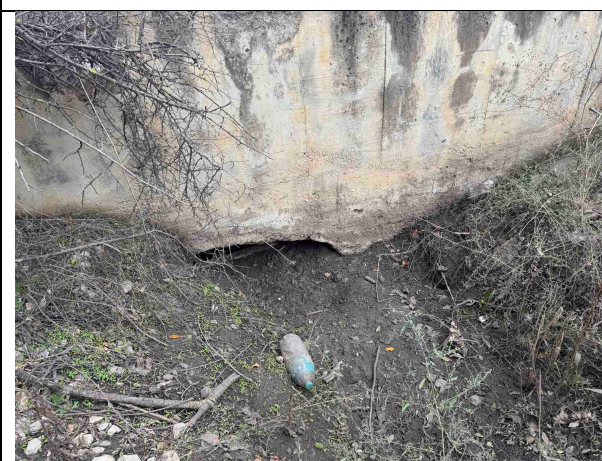
Състояние на водосток – изглед от южната страна на пътя (посока на движение от гр. Бяла Слатина към гр. Кнежа)

По бетоновите устои на водостока са налице дълбоки каверни, пукнатини и кухини под основата, свидетелстващи за активен ерозионен процес. В долната част се наблюдават отвори, през които водата е започнала да подкопава устоите и основата на конструкцията. От горната страна е видно отлепване и разрушаване на асфалтовия пласт, което сочи липса или разрушаване на хидроизолационния слой между настилка и съоръжението.

Необходимо е незабавно почистване на растителността и отпадъците в зоната на водостока, възстановяване на неговата проводимост и извършване на конструктивно обследване от инженер-конструктор с цел определяне степента на подкопаване и необходимите укрепителни мерки. Препоръчва се инжектиране и бетониране на каверните, възстановяване на настилка с полагане на нов износващ пласт и хидроизолация, както и подмяна или укрепване на ограничителната система. Необходимо е да се изгради ерозионна защита при входа и изхода на водостока и да се поставят временни предупредителни знаци до отстраняване на риска.

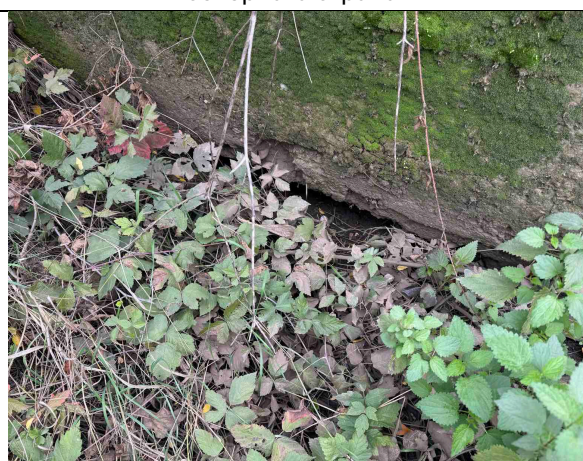
Състояние на водосток – изглед от северната на пътя (посока на движение от гр. Кнежа към гр. Бяла Слатина)

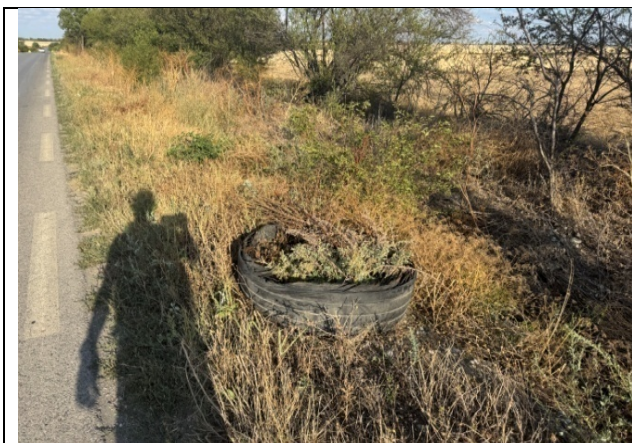
Банкетите трябва да изпълняват три основни функции: зона за аварийно спиране при извънредни ситуации, отводняване и укрепване на ръба на настилка. В разглеждания участък тези функции са частично компрометирани. Високите и затревени банкети не позволяват безопасно краткотрайно спиране на автомобил, тъй като са меки и неосигурени, а наличието на гъста растителност затруднява маневриране. Освен това местата, в които банкетът е по-висок от платното, допълнително възпрепятстват оттичането на водата и повишават риска от аквапланинг.

Състояние на банкета – дясно платно с посока на движение ( гр. Бяла Слатина → гр. Кнежа)

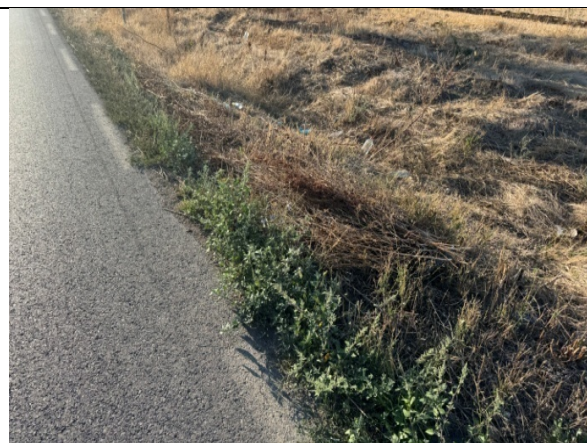
Състояние на банкета – ляво платно с посока на движение ( гр. Кнежа ← гр. Бяла Слатина)

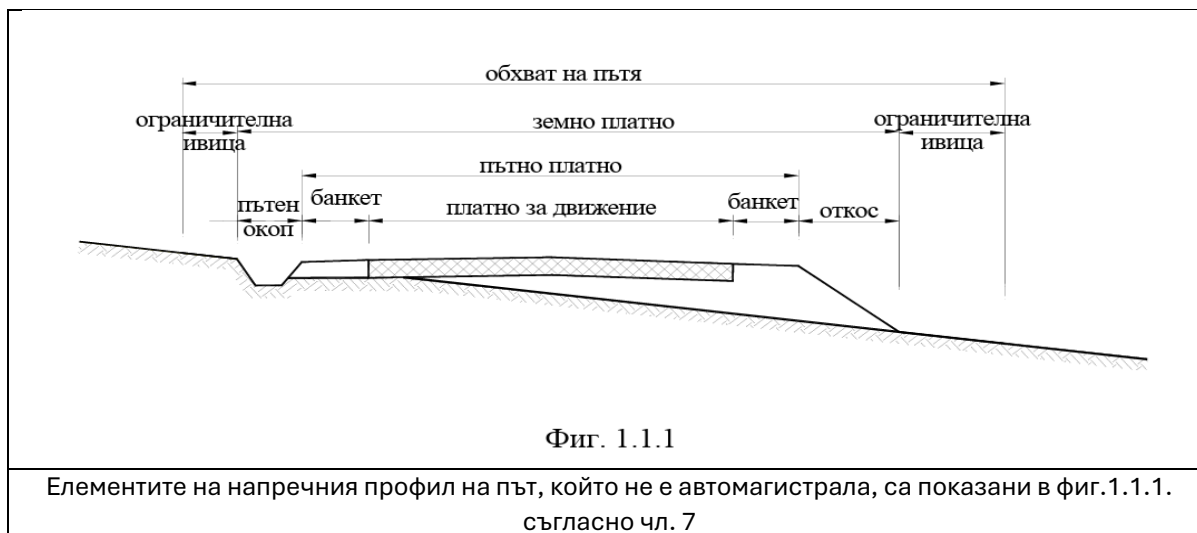
От приложените снимки, а също така и по време на извършения оглед на място се констатира това, че растителността не се поддържа и ограничителната ивица преди пътния окоп е превзета от висока и ниска растителност. На места този проблем достига до банкета и ръба на настилната. Поддръжката в изселвания участък не е била извършвана съобразно определените вътрешни правила и норми на Агенция „Пътна инфраструктура“. Почистването на растителността трябва да се извършва по целия обхват на пътя: „Обхватът на пътя е площта, върху която са разположени земното платно и ограничителните ивици от двете му страни, заедно с въздушното пространство над него на височина, определена с нормите за проектиране на пътища“.

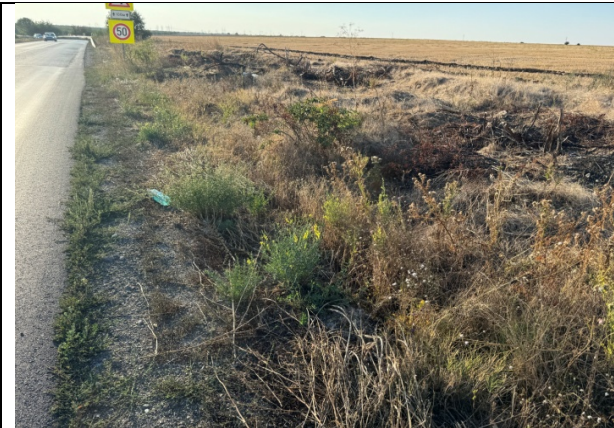
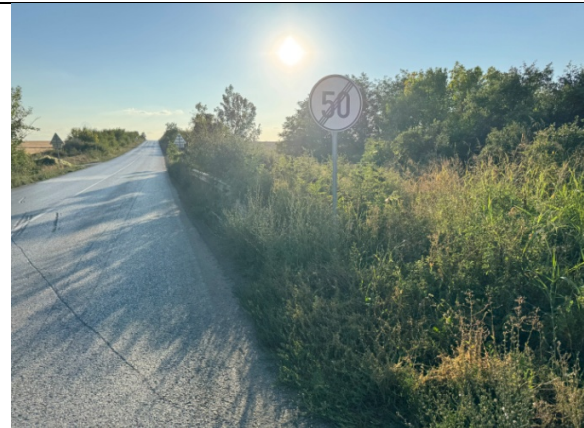
| <p>Състояние на банкета – дясно платно с посока на движение (гр. Кнежа → гр. Бяла Слатина)</p> | <p>Състояние на банкета – дясно платно с посока на движение (гр. Кнежа → гр. Бяла Слатина)</p> |

Растителността поддържа влага, корените и ерозията компрометират ръба, а тежки ППС и периферно движение при разминаване натоварват критично тази зона. Проблемът допълнително се засилва и там където има нерегламентирани включвания от селскостопански/ горски пътища. Тежката земеделска техника при влизане или излизане оказва негативно влияние върху ръба на настилка и допълнително засилва ерозията, а от там се компрометира и останалата част от платното за движение.

Ерозията на ръба на настилка води след себе си не само нарушаване на целостта на пътното покритие, той крие и дирути рискове, които пряко засягат безопасността на движението по пътищата. При нарушение на целостта ръба на настилка има повишена вероятност от 1. „излизане извън платното“ и от „закачане“ на гума в ръбовото стъпало, 2. късно възприемане на края на платното поради сянка и липса на маркировка, 3. както и поднасяне/удар в ОСП-то в кривата (посока гр. Бяла Слатина) поради ниското съпротивление на хлъзгане/приплъзване и нулева възстановителна зона.

Препоръчително е да се приложи конструктивно разширение за укрепване на ръба (вкл. геомрежа), фрезование и полагане на нов износващ пласт с корекция на напречните наклони; преглед на геометрията на кривата (радиус и суперелев) и използване на SMA/HFST<sup>5</sup> в зоните на високи напречни сили.

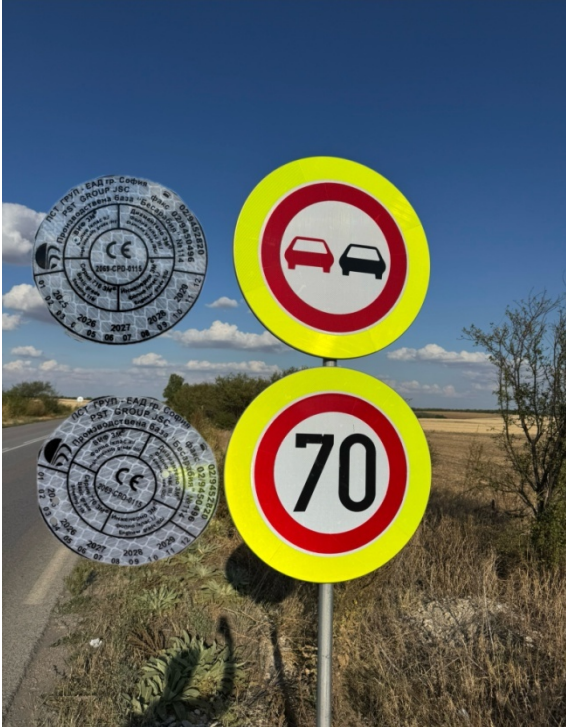
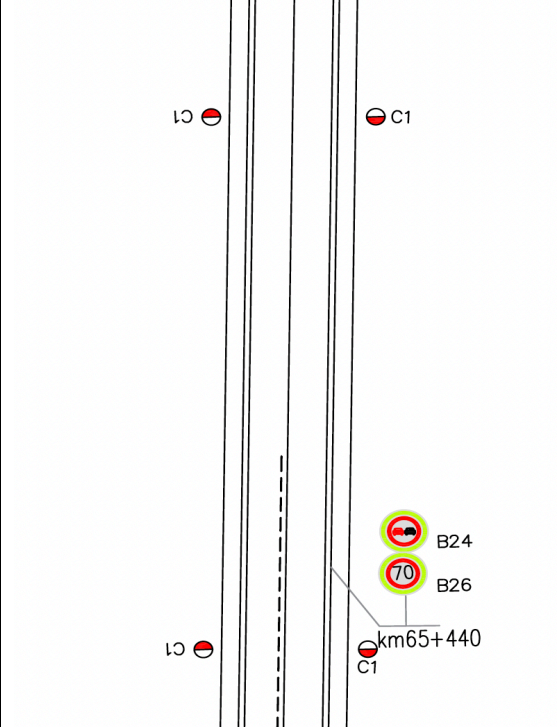
| Посока на движение от гр. Бяла Слатина → към гр. Кнежа | |
|---|---|
| <p>Пътни знаци B24+B26 (70 км/ч) при км 65+440 (нов проект) са с различен клас на светлоотразителност. В приложение №11 към чл. 6, ал. 11, т. 1 и чл. 10, ал. 2 от Н-РД-02-21-1-ПЗ са определени минималните класове за коефициента на обратно отражение. По отношение за пътните знаци поставени от дясно на II-ри клас път от РПМ изискването е те да покриват минимум RA2. Класът на обратно светоотразяващата повърхност на ПЗ B24 съответства на клас RA2, а тази на ПЗ B26 (70 км/ч) отговаря на R3A и R3B. Различните класове на светоотразяващата повърхност водят до това водите да възприемат знакът с по-ниския клас значително по-късно отколкото този с по-висок. Това води до по-бавното възприемане на указанията на ПЗ и забавена реакция или непълна оценка на пътните условия от страна на участниците в движението.</p> <p>От нормативна гледна точка съществува дефицит по отношение на изискванията за това на какъв клас на светоотразяване трябва да отговаря лицевата страна на ПЗ в УКПТП. В чл. 11, ал. 2 от Н-РД-02-21-1-ПЗ се прави препратка към приложение №13, в което има описани единствени координатите на точките на граничните линии на цветовата зона по CIE на жълтозелен флуоресциращ цвят без да е направено уточнение за изискването към класа на обратно светлоотражение.</p> | |

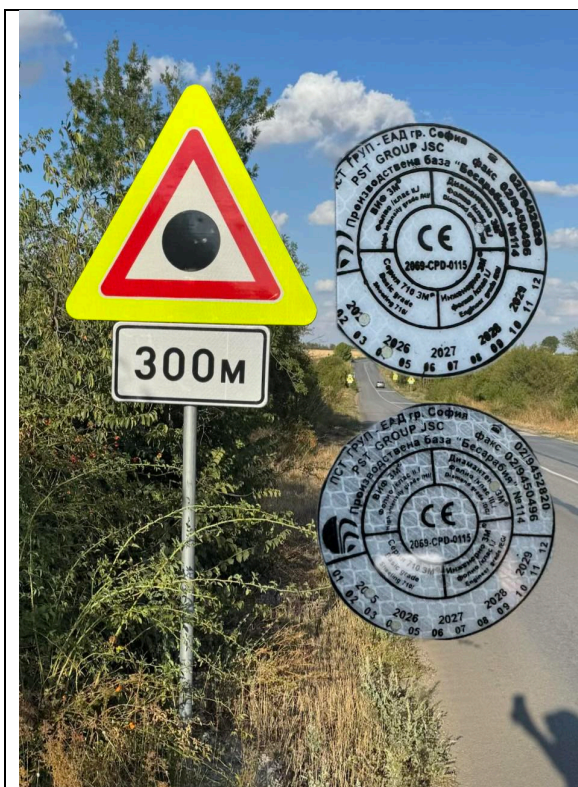
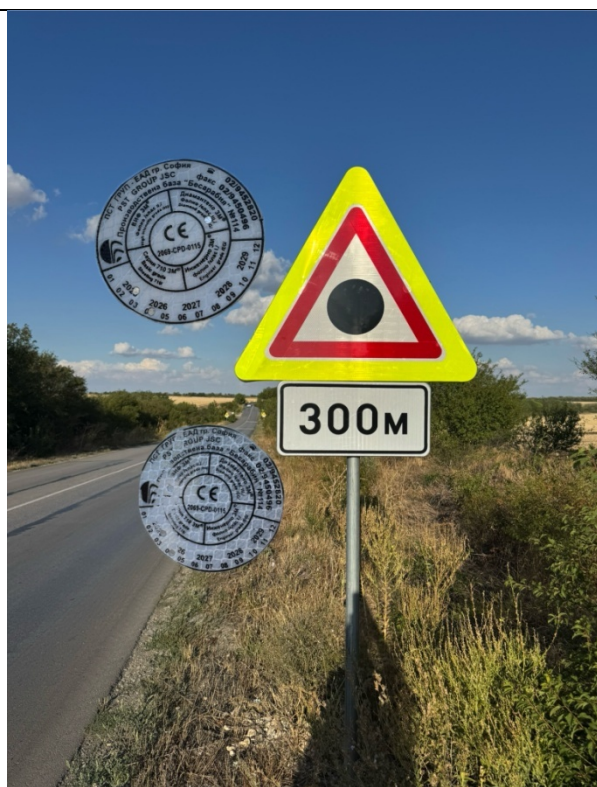
допълнителната табела покриват нормативно определените правила разписани в Приложение №11 към чл. 6, ал. 11, т. 1 и чл. 10, ал. 2 от Н-РД-02-21-1-ПЗ.

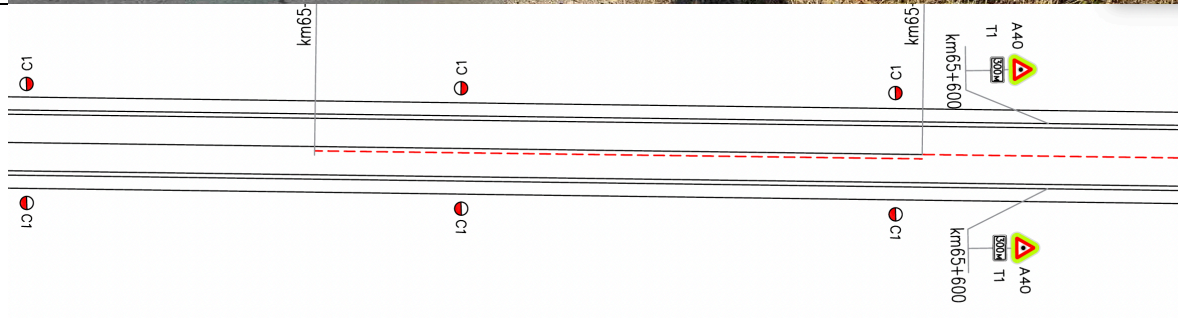
## 5. Направляващи стълбчета С1

В проекта има предвидено поставянето на направляващи стълбчета С1. По време на инспекцията не се установи наличието на нито едно направляващо стълбче. Дори и след прилагането на мерките за обезопасяване на участъка, макар и да са предвидени в ППОБД за УКПТП (нов проект), такива стълбчета не бяха поставени. Липсата им представлява сериозен дефицит, особено като се има предвид, че няма маркировка за крайна линия на пътя. По този начин за водачите става трудно да се ориентират за границите на пътната лента и на платното за движение през нощта и при лоши метеорологични условия.

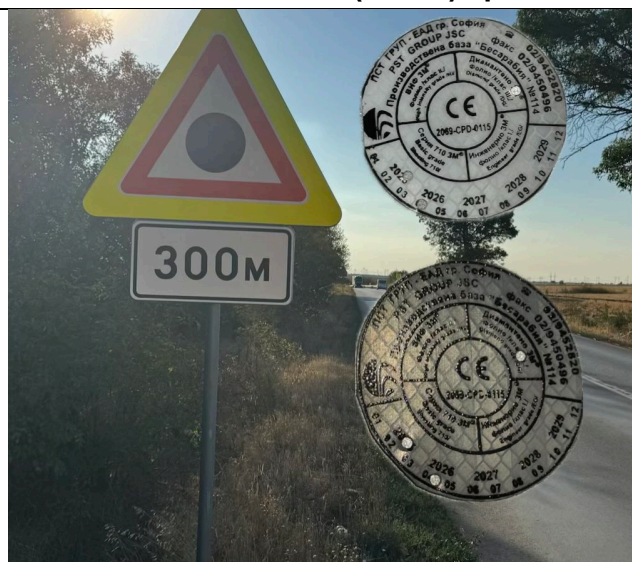
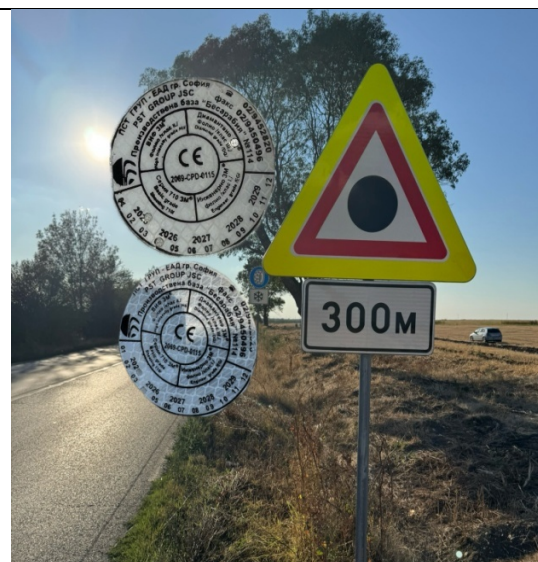
#### 6. Пътни знаци А40+Т1 (300 м) при км 66+200

Пътни знаци А40+Т1 (300 m) се намират при км 66+190 от северната страна на платното за движение съобразно новия проект за ППОБД за УКТПТ. ПЗ А40 – „Внимание! Участък с концентрация на пътнотранспортни произшествия“ е с клас на обратно светлоотразяване на повърхността съответстваща на R3A и R3B, докато табелата Т1 (дясно) покрива изчистванията на RA2. Тук отново се създава дисбаланс по отношение на видимостта към пътните знаци през нощта и при лоши метеорологични условия. На едно и също място трябва да се поставят ПЗ с еднакъв клас на светлоотразителност, за да се гарантира, че участниците в движението ще успеят да видят и разпознаят навреме указанията на всички пътни знаци в обхвата на пътя.

ПЗ А40 и Т1 300 m (дясно) покриват характеристиките на видимост за клас на обратно светлоотражение на лицевата повърхност R3A и R3B. Пътният знак и допълнителната табела покриват нормативно определени те правила разписани в Приложение №11 към чл. 6, ал. 11, т. 1 и чл. 10, ал. 2 от Н-РД-02-21-1-ПЗ.

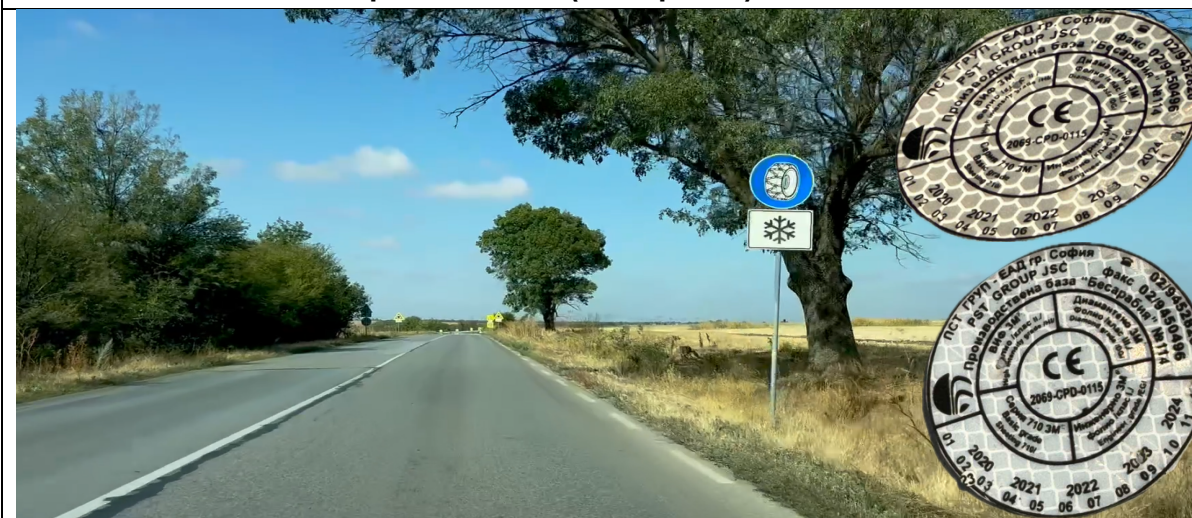
#### 7. Пътен знак Г19+Т14 при км 66+190 (нов проект)

Пътен знак Г19 не може да се използва в комбинация с допълнителната табела Т14, съобразно действащите изисквания на Н-РД-02-21-1-ПЗ. ПЗ Г19 се използва съобразно условията и по реда на чл. 103 от Н-РД-02-21-1-ПЗ. В чл. 190 от Н-РД-02-21-1-ПЗ е определено кога, къде и в комбинация с кои други пътни знаци може да се използва допълнителната табела Т14 „При сняг и зимни условия“.

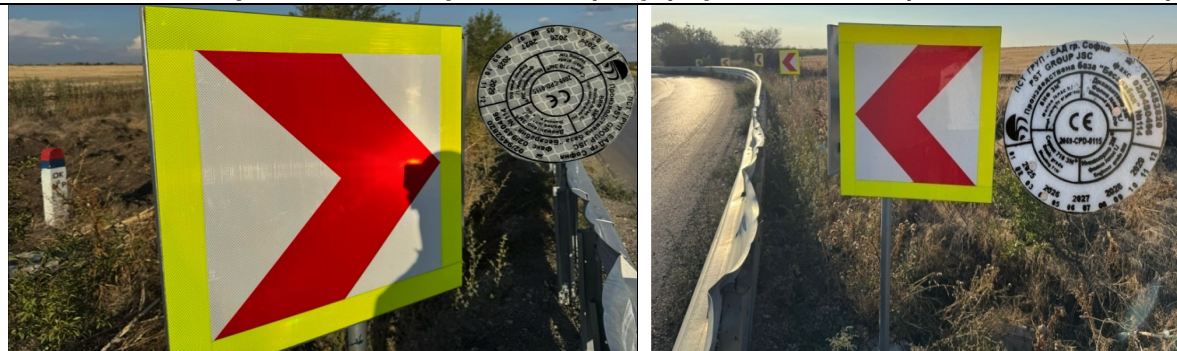
#### 9. Табели с направляващи стрелки C7 (5 бр.) при км 65+980 (960, 940, 920, 900)

Светлоотразителните характеристики на лицевата страна на табелите с направляващи стрелки C7 при км 65+980 (960, 940, 920, 900) -нов проект, отговарят клас на светлоотразяване R3A и R3B.

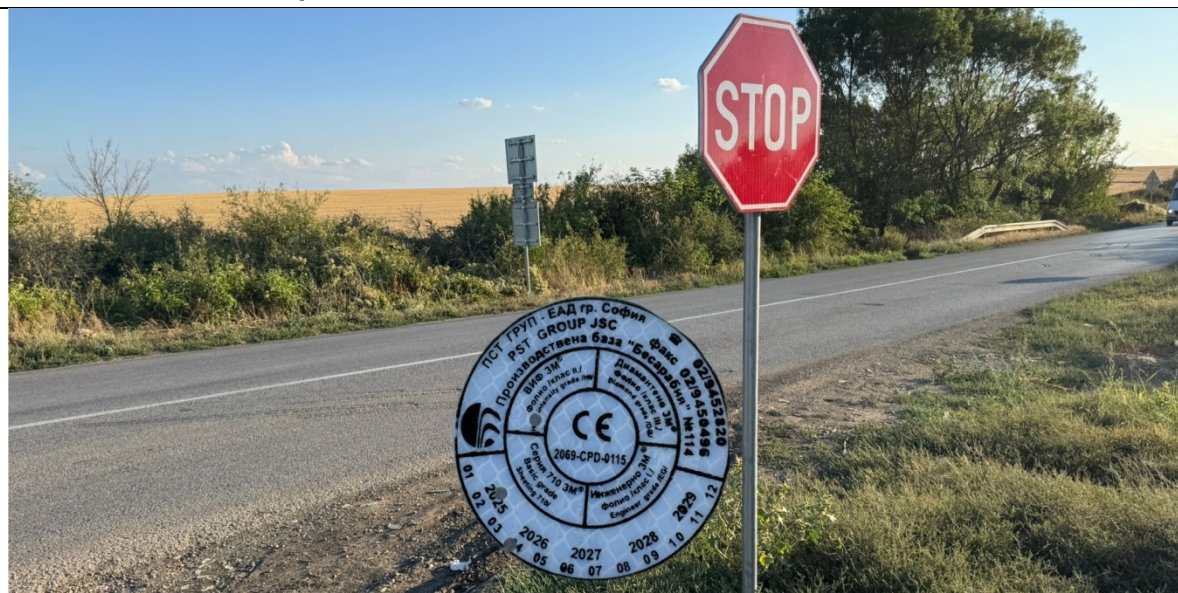
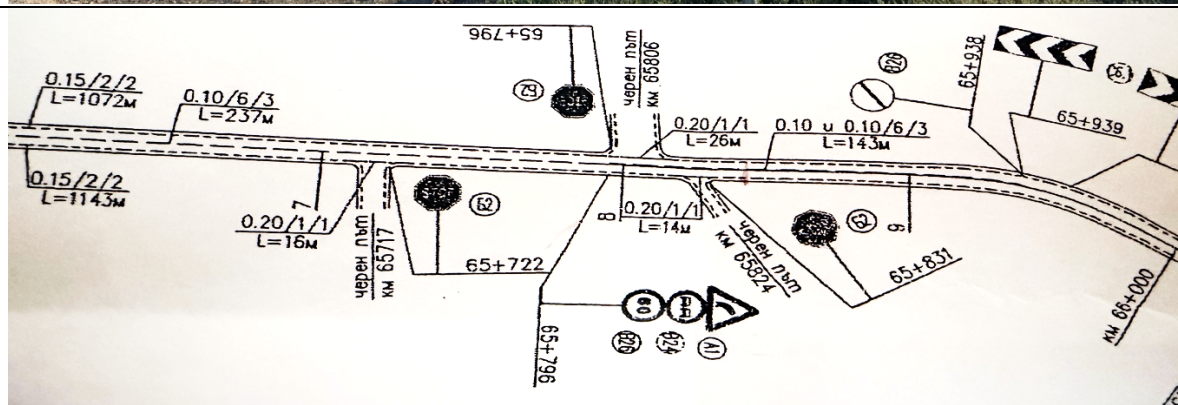
#### 10. Пътен знак Б2 при км 65+810

Пътен знак Б2 се намира на км 65+796 спрямо стар проект и при км 65+810 спрямо нов проект. Разликата е 14 m на единия проект спрямо другия. Необходимо е да се уточни на какво се дължи това разминаване.

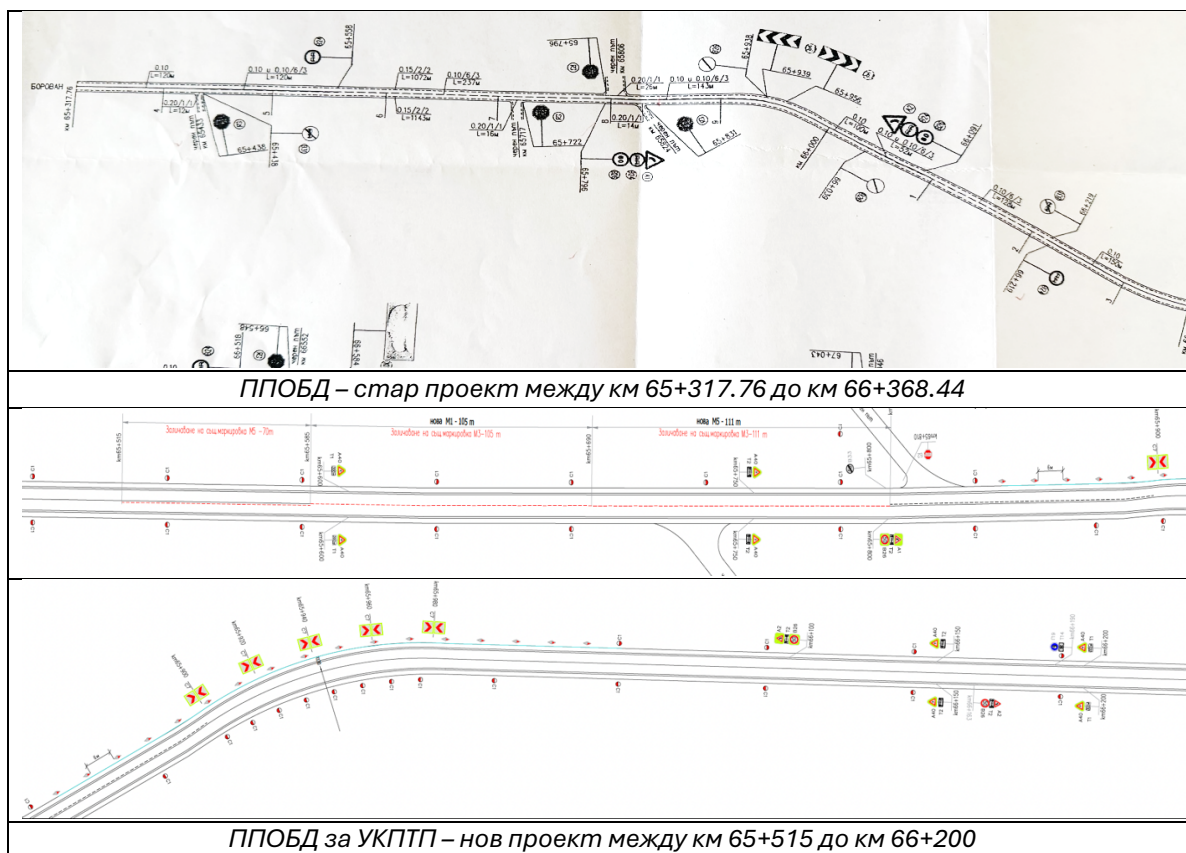
Маркировка М3, която трябва да очертава границата на платното за движение, липсва по цялата дължина на участъка, както от лявата, така и от дясната страна. Това е сериозен пропуск от гледна точка на пътната безопасност, тъй като при сумрак, дъжд или заслепяване от насрещни светлини водачите губят визуална ориентация за габарита на пътя и за местоположението на ръба на платното.

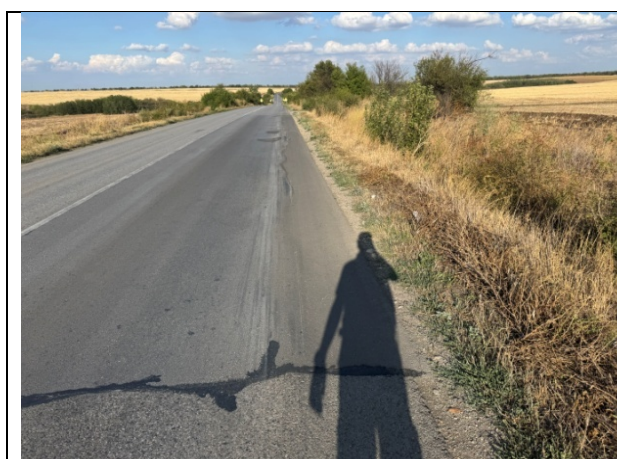
Състояние на крайната линия обозначаваща границата на платното за движение (дясно платно посока от гр. Бяла Слатина към гр. Кнежа). Снимката е заснета през м. Септември 2025 г. след обезопасяването на УКПТП

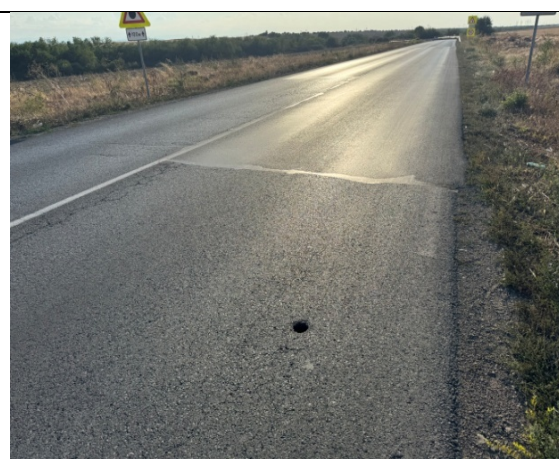
Състояние на крайната линия обозначаваща края на платното за движение (дясно платно посока от гр. Кнежа към гр. Бяла Слатина). Снимката е заснета през м. Септември 2025 г. след обезопасяването на УКПТП

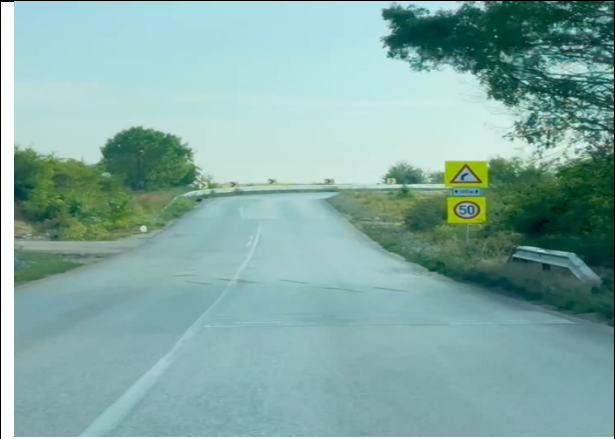
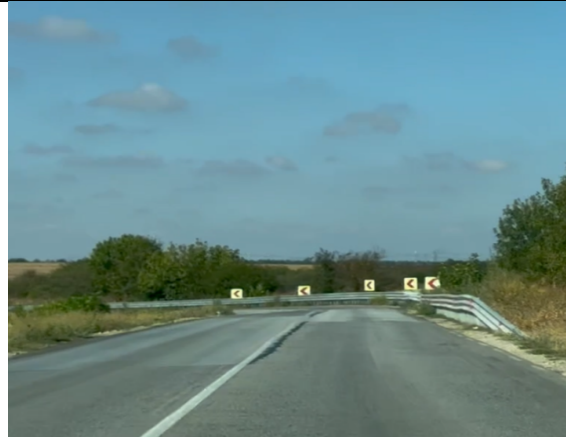
| <p>Общо състояние на пътната маркировка към м. Септември 2025 г., след обезопасяването на УКПТП</p> | <p>Общо състояние на пътната маркировка към м. Септември 2025 г., след обезопасяването на УКПТП</p> |

При извършения оглед на място се установи, че осевата линия М1, М3 и М5 е положена през месец август 2025 г., но изпълнението ѝ не отговаря на нормативните изисквания за натоварени второкласни пътища с интензивност над 4000 МПС/ден. Използвана е акрилна боя, която не е допустима за такъв клас път, поради недостатъчна устойчивост на износване и намалена трайност при висока интензивност на трафика.

Осевата маркировка е с неравномерно положени стъклени перли – на места вече се наблюдава липса на перли и неравномерно покритие. При проверката се установи, че перлите не са потънали в слоя боя, тъй като самият слой е изпълнен твърде тънко. Това води до намалена ретрорефлективност и влошена нощна видимост. Цветът на нанесената боя е видимо замърсен и не отговаря на изискванията, което допълнително намалява ефективността на маркировката при сумрак и в мокри условия, както и през деня.

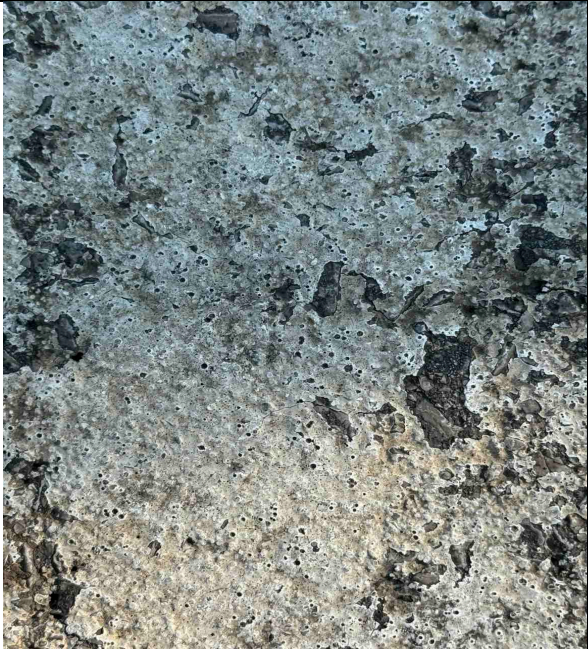
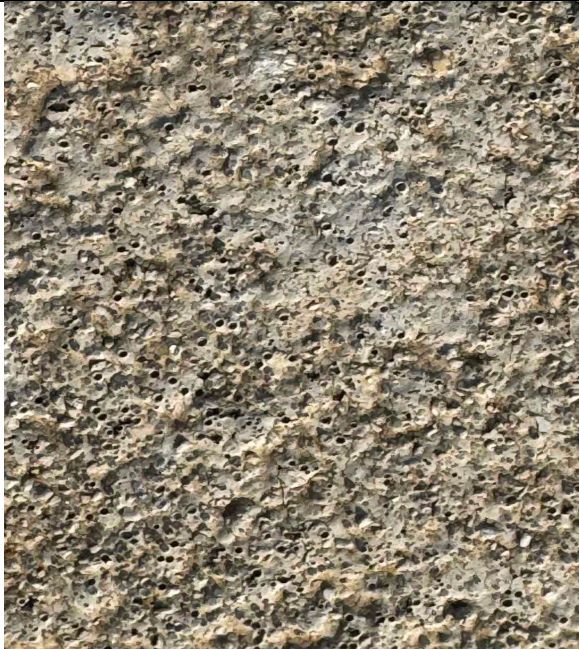
| Състояние на пътната маркировка към 26 май 2025 г. | Състояние на пътната маркировка към 26 май 2025 г. |

При изследването по метода remote sensing се констатира, че **осевата линия е частично запазена, но силно избледняла**, с множество прекъсвания по дължината и липса на ясно очертание. Маркировъчният слой е с **понижена ретрорефлексия**, а на места напълно липсва видима маркировъчна лента. Това показва **значително износване на повърхностния филм и загуба на микросферите (стъклените перли)**, които осигуряват нощна видимост. Същото се потвърждава и от близките снимки, които да направени на 26 Май 2025 г.

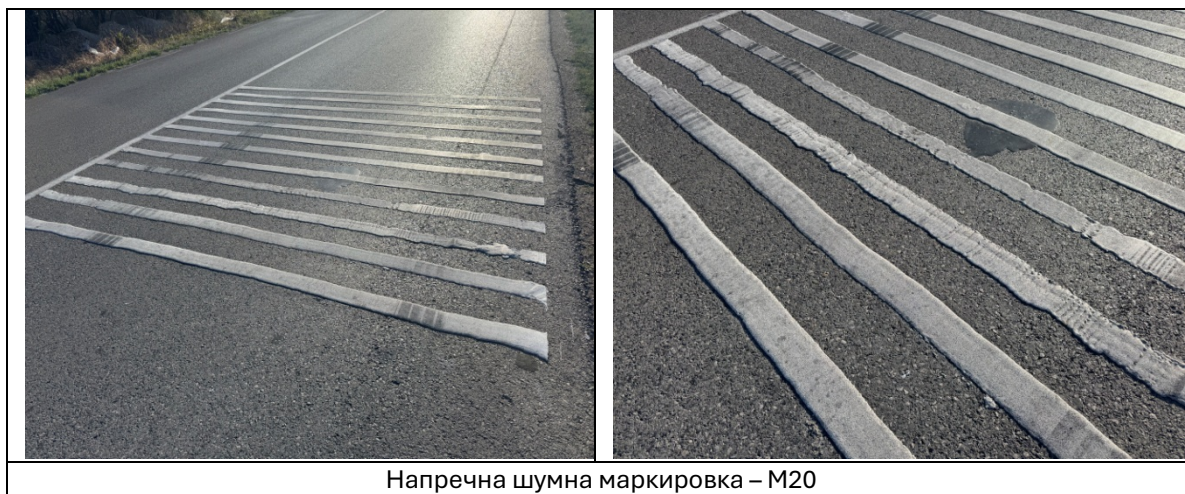
Напречна шумна маркировка – M20

Преди началото на участъка с концентрация на пътно-транспортни произшествия, и в двете посоки, са положени предупредителни шумови ленти тип M20 – по четири зони с по дванадесет напречни ивици. При огледа се констатира, че тези шумови ленти също не отговарят на нормативните изисквания. Видно е, че при изпълнението не е спазена технологията за полагане – материалът се е „разлял“, образувайки са се неравномерни ръбове и локални удебеления. Дебелината на нанесения материал варира между 6 и 12 мм, което е извън допустимите граници от 10 мм +/- 10% според **Наредба №2**. Тази маркировка не е част нито от стария проект, нито от проекта за постоянна организация на и безопасност на движението за УКПТП.

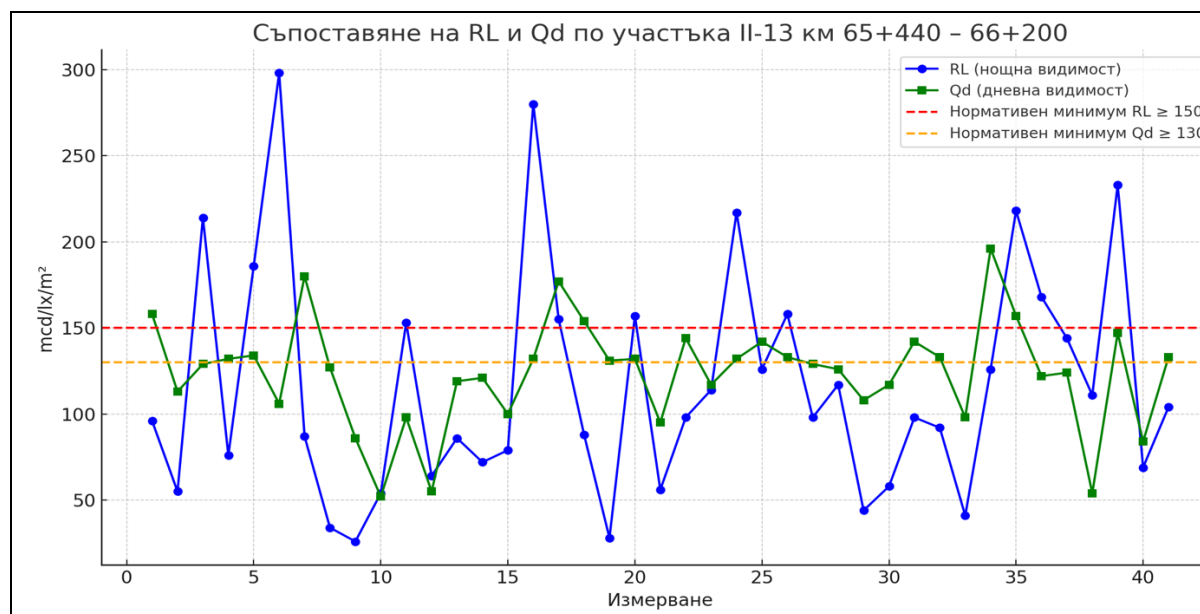
Общото състояние на пътната маркировка в този участък може да се определи като незадоволително. Тя не осигурява необходимата видимост през нощта и при намалена осветеност, като на места е практически невидима. Констатира се неравномерност по дължината на трасето, което води до визуално прекъсване и дезориентация на водачите. Маркировката не отговаря на минималните експлоатационни изисквания за клас R3Q3 и следва да се счита за негодна за експлоатация.

Вероятните причини за това състояние са свързани с недостатъчна дебелина на слоя боя, неправилно разпределение и потъване на стъклените перли (под 60 %), както и с естествено износване и замърсяване на повърхността вследствие на трафика и атмосферните влияния. Не се изключва и възможността за използване на материали с по-ниско качество от нормативно изискуемото.

На база направените констатации се препоръчва цялостно възстановяване на пътната маркировка с материали, отговарящи най-малко на клас R3Q3, а при възможност – на клас R4Q4. При повторното полагане трябва да се осигури равномерно потъване на стъклените перли между 60 и 65 %, както и минимална дебелина на слоя не по-малка от 0,6 мм при боя или 1,5 мм при студен пластик. Препоръчва се извършване на контролно измерване 7–10 дни след полагането, както и последващ мониторинг през първите шест месеца от експлоатацията. Допълнително е целесъобразно периодично почистване на пътната маркировка, за да се предотврати натрупване на прах и замърсявания, които намаляват отражателните ѝ свойства.

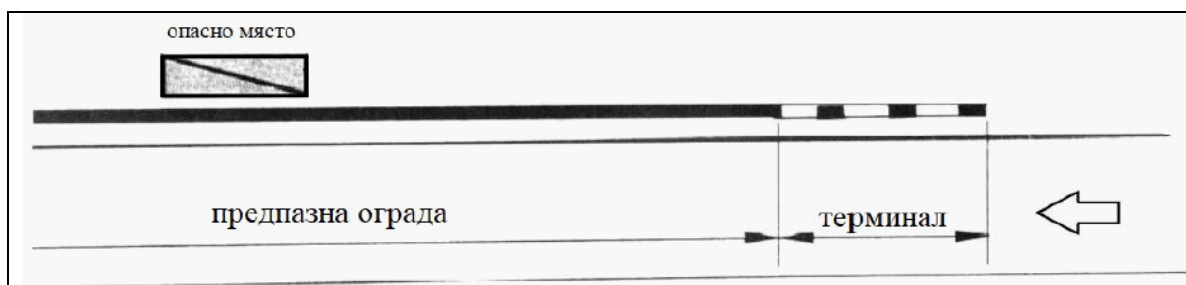
Съгласно „Изпълнение на начални и крайни елементи на ограничителни системи за пътища“ към Н-РД-02-20-1-ОСП, т. 3.1.1 „При точкови препятствия на двупосочни пътища без СРИ началото и края на ОСП се изпълняват чрез единичен терминал“. В случая наличието на значително количество дървета в страни от ОСП (предпазната ограда) представляват точкови препятствия. Задължително трябва да бъде поставен единичен терминал съобразно посочения пример по-долу и съобразно фигура 32 от Н-РД-02-20-1-ОСП.

Начален елемент на ограничителна система за пътища при км 66+010 (посока на движение от гр. Кнежа към гр. Бяла Слатина) преди предпазната ограда, който не отговаря на изискванията на т. 2. 2. „Изпълнение на начални и крайни елементи на ограничителни системи за пътища“ към Н-РД-02-20-1-ОСП. Следва да бъде заменен с единичен терминал.

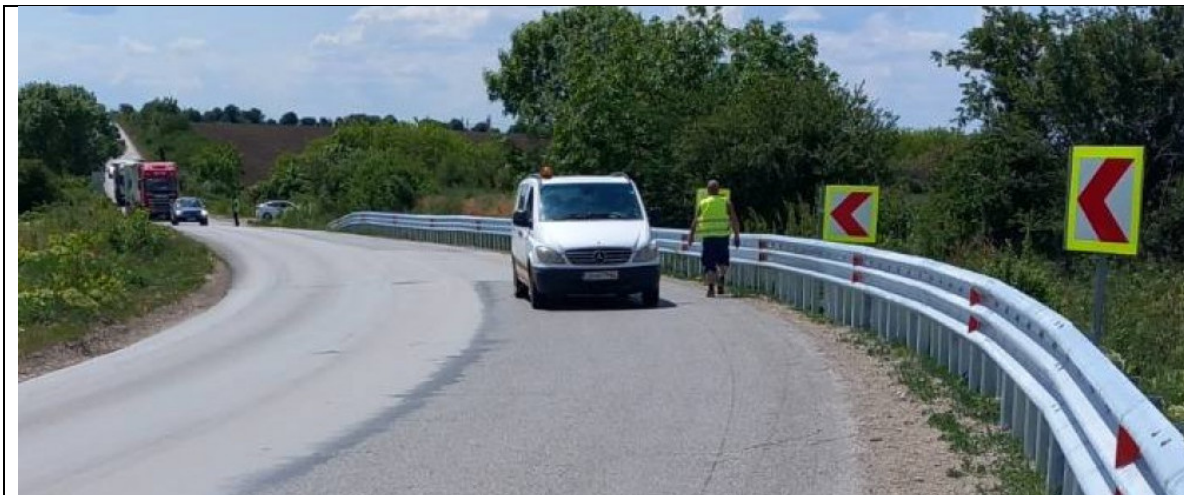
пътнотранспортни произшествия. При проверка на място се констатира, че ограничителната система има по-скоро обратния ефект и след поставянето ѝ тя е спомогнала за настъпването на по-тежки увреждания тъй като автомобилите движещи се в посока гр. Бяла Слатина нямат възможност да предприемат спасителна маневра и да избегнат удар. Пътните инциденти завършват с притискане на превозното средство движещо се в тази посока към ограничителната система.

Снимка от поставянето на ограничителната система за пътища на 20.05.2025 г.

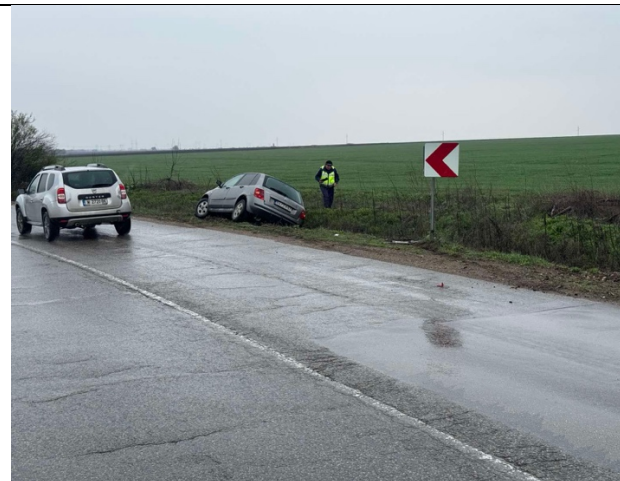
Състояние на ОСП след обезопасяване на УКПТП. От следите от множеството удари ясно личи, че причината за настъпването на пътните инциденти е комплексна и ограничителната система не е най-доброто решение.

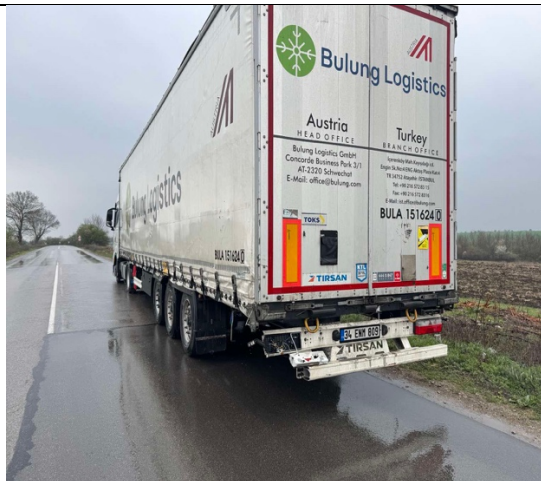
На горните две изображения се вижда абсолютно аналогичен пътен инцидент, настъпил преди поставянето на ограничителната система (28.03.2025 г.). Тежкотоварният автомобил се е движел по направлението от гр. Бяла Слатина към гр. Кнежа, а лекият автомобил е пътувал в обратната посока. В този случай поради липсата на ОСП водачът на лекия автомобил е предприел спасителна маневра и е излязъл от платното за движение. В резултата от настъпилият пътен инцидент няма ранени, а само материални щети.

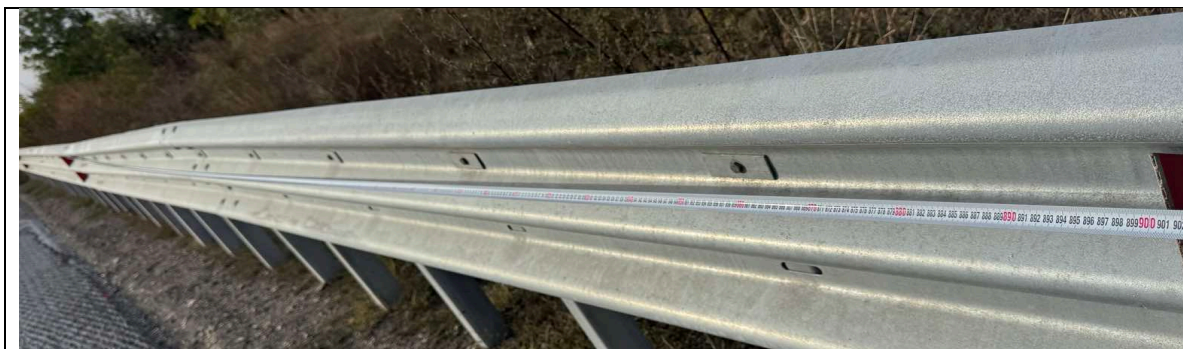
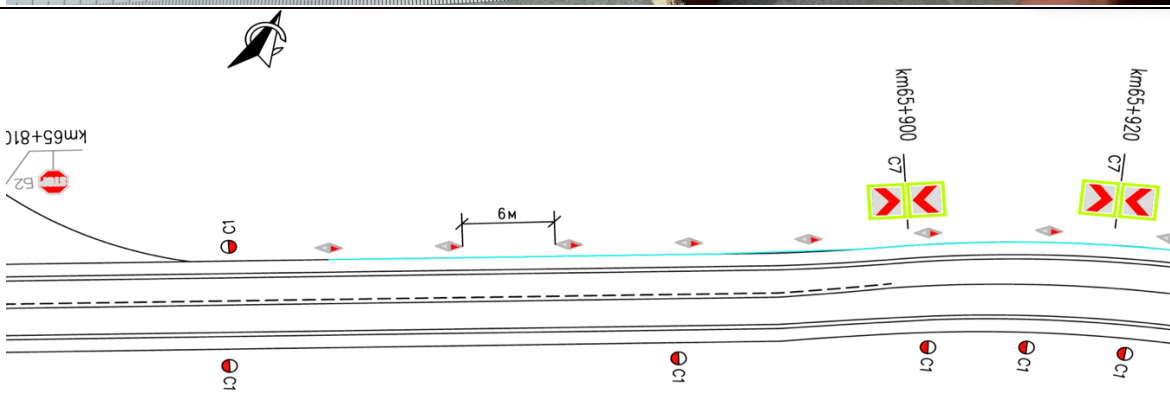
В проекта за постоянна организация на движението е предвидено С14.1 да бъдат поставени на разстояние през 6 m. При проверка се констатира, че те са поставени на разстояние през 9 m.

Механизмът на настъпилите ПТП в тази крива показва характерна повтораемост: при дъждовно време и ниско сцепление автомобилите, движещи се от гр. Бяла Слатина към гр. Кнежа, често поднасят и навлизат в насрещната лента. Насрещно движещите се автомобили не могат да избегнат удара и се блъскат в мантинелата. Наличието на ограничителна система от дясната страна за посоката Кнежа–Бяла Слатина допълнително ограничава възможността на водачите да предприемат спасителна маневра и по този начин увеличава вероятността за челен или страничен удар.

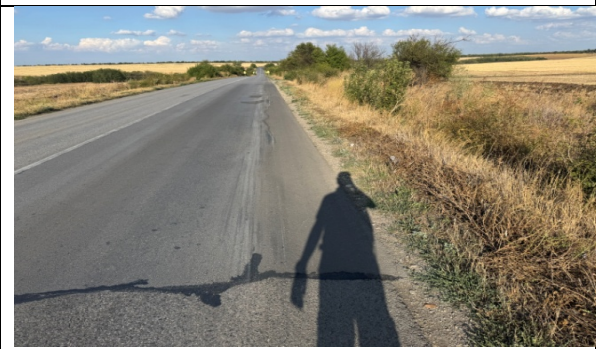
Покритието е в **напреднал етап на функционална деградация** с локални конструктивни дефекти. Наблюдават се изразени **надлъжни пукнатини** (по оста и в зоната на ръба – границата на платното за движение), участъци с **коловози и странично изтласкване (shoving)**, **разкъсани ивици по ръба** с пропадане към банкета, както и множество **кръпки** с различна възраст и качество. Повърхностният слой е **излъскан** на места (особено в кривите и в колесните пътеки - коловозите), а в отделни зони е налице **битумен „филм“/феттинг**, което съществено намалява микротекстурата и сцеплението. В някои зони се наблюдава **диференциално слягане**, което формира напречни „стъпала“ и надлъжни вълни.

Основните причини са комбинация от **възрастово стареене на свързващия материал**, **инфилтрация на вода** през пукнатини и слаб дренаж, **недостатъчна носимост на банкета** (водеща до ръбови деформации), и **тежкотоварен/селскостопански трафик**, който ускорява коловозообразуването и смачкването на тънките слоеве. В кривите вероятно се добавя и **неравномерна суперелевция/напречен наклон**, което задържа вода към вътрешния ръб и допълнително понижава сцеплението. Сянката от растителността поддържа влага, забавя изсушаването и подпомага **полиране на износващия слой**.

| Общ изглед преди една от кръпките, при която се наблюдава странично изтласкване | Зона с ясно видимо странично изтласкване и образувало се стъпало с височина над 7 см |

**Краткосрочно/ средносрочно (рехабилитация):** профилиращо **фрезование за изваждане на коловозите** и нивелиране, полагане на **изравнителен слой** (AC 16/AC 22) и **нов износващ пласт** (SMA/AC 11) с изисквана макротекстура; **високофрикционна обработка** в опасната крива; конструктивно **укрепване/ разширение на банкета**; корекция на **напречните наклони/ суперелевцията** в участъците с водозадържане. При доказан недостиг на носимост – **локално подсилване** (армировка/ геомрежа, по-дебели слоеве).
