## ДОКЛАД

Целенасочена инспекция по пътна безопасност на път II-13 в Участък с концентрация на ПТП от км 65+440 до км 66+200

Окончателен доклад

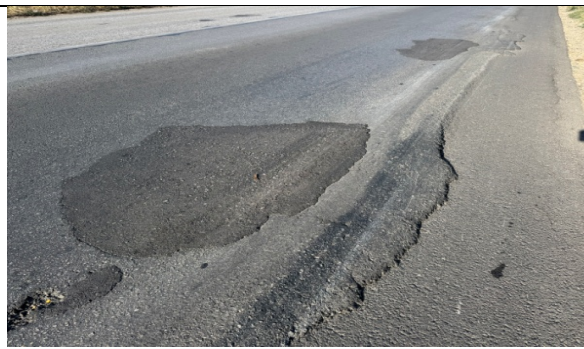
Покритието е в **напреднал етап на функционална деградация** с локални конструктивни дефекти. Наблюдават се изразени **надлъжни пукнатини** (по оста и в зоната на ръба – границата на платното за движение), участъци с **коловози и странично изтласкване (shoving)**, **разкъсани ивици по ръба** с пропадане към банкета, както и множество **кръпки** с различна възраст и качество. Повърхностният слой е **излъскан** на места (особено в кривите и в колесните пътеки - коловозите), а в отделни зони е налице **битумен „филм“/феттинг**, което съществено намалява микротекстурата и сцеплението. В някои зони се наблюдава **диференциално слягане**, което формира напречни „стъпала“ и надлъжни вълни.

Основните причини са комбинация от **възрастово стареене на свързващия материал**, **инфилтрация на вода** през пукнатини и слаб дренаж, **недостатъчна носимост на банкета** (водеща до ръбови деформации), и **тежкотоварен/селскостопански трафик**, който ускорява коловозообразуването и смачкването на тънките слоеве. В кривите вероятно се добавя и **неравномерна суперелевция/напречен наклон**, което задържа вода към вътрешния ръб и допълнително понижава сцеплението. Сянката от растителността поддържа влага, забавя изсушаването и подпомага **полиране на износващия слой**.

| Общ изглед преди една от кръпките, при която се наблюдава странично изтласкване | Зона с ясно видимо странично изтласкване и образувало се стъпало с височина над 7 см |

**Краткосрочно/ средносрочно (рехабилитация):** профилиращо **фрезование за изваждане на коловозите** и нивелиране, полагане на **изравнителен слой** (AC 16/AC 22) и **нов износващ пласт** (SMA/AC 11) с изисквана макротекстура; **високофрикционна обработка** в опасната крива; конструктивно **укрепване/ разширение на банкета**; корекция на **напречните наклони/ суперелевцията** в участъците с водозадържане. При доказан недостиг на носимост – **локално подсилване** (армировка/ геомрежа, по-дебели слоеве).

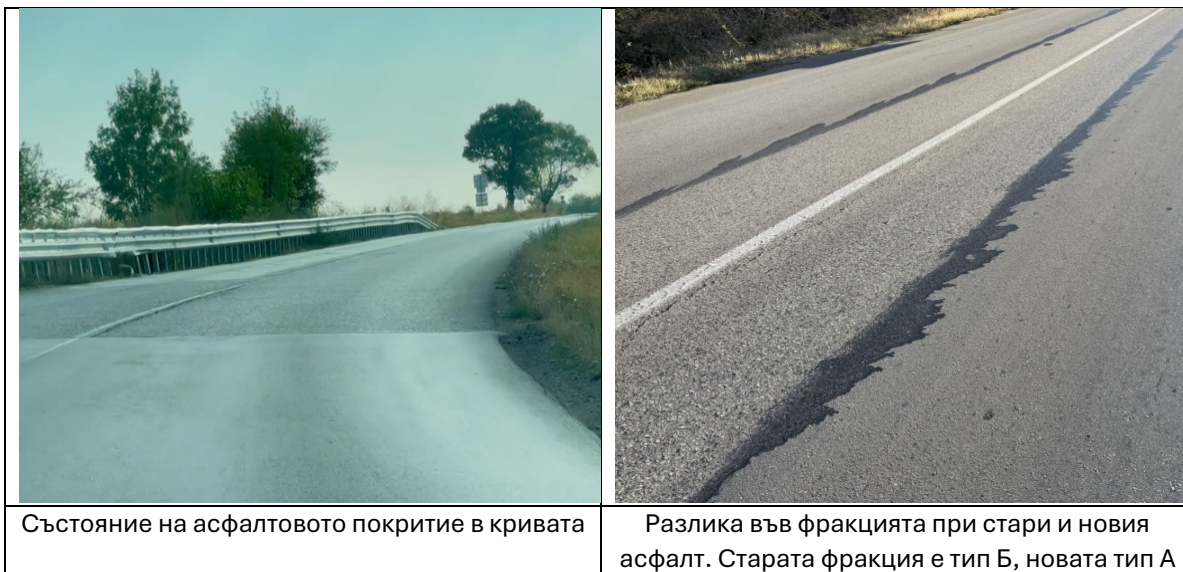
Фракциите тип А и тип Б се различават по номиналния максимален размер и гранулометричния състав на инертните материали, както и по съответното съдържание на битум. Тип А обичайно е с **по-дребна фракция и по-високо съдържание на битум**, дава **по-гладка повърхност** и по-ниска макротекстура; тип Б е с **по-едра фракция**, по-релефна текстура и по-добро **отвеждане на вода/високоскоростно сцепление**. Това се вижда и на място: участъците с „набита фракция“ тип Б са по-грапави и отворени, а крѝпките с тип А са по-гладки и тъмни.

На **един и същи пътен участък** смесването на тези два рецептурни типа води до **рязка нееднородност на сцеплението** (макро- и микротекстура), което е **опасно**. При дъжд в по-гладките крѝпки (тип А) се формира **по-дебел воден филм** и спирачният път се удължава; на сухо разликата в текстурата създава **„стъпаловидна“ промяна на триенето** по дължина и напречно – когато едната страна на автомобила стѝпи на крѝпка тип А, а другата остава върху тип Б, възниква **асиметрия на сцеплението и нежелан въртящ момент** в завой или при спиране. Допълнително, различната структура и твърдост пораждат **диференциални деформации** (коловоози/вълни), ускоряват **рефлексното напукване** по границите и влошават трайността.

Именно поради тези причини **Техническите правила и норми на АПИ** и съответните спецификации изискват **еднородност на вида на сместа и фракцията** в рамките на една лента/участък. **Недопустимо** е „разминаване“ във вида на фракциите – крѝпките и локалните ремонти трябва да се изпълняват **със същия тип смес и фракция**, какъвто е съществуващият слой, или да се предвиди **цялостно изравняване/пре-покриване** (фрезозване + нов износващ пласт), така че получената повърхност да е **текстурно и фрикционно хомогенна**.

В разглежданите зони е именно обратното – **по-новите крѝпки са с тип А**, а околният участък е с **тип Б**. Това води до **непредсказуемо поведение на МПС** в кривите и при спиране, особено при мокра настилка; маркировката също се износва неравномерно заради различната текстура. Практическият инженерно-

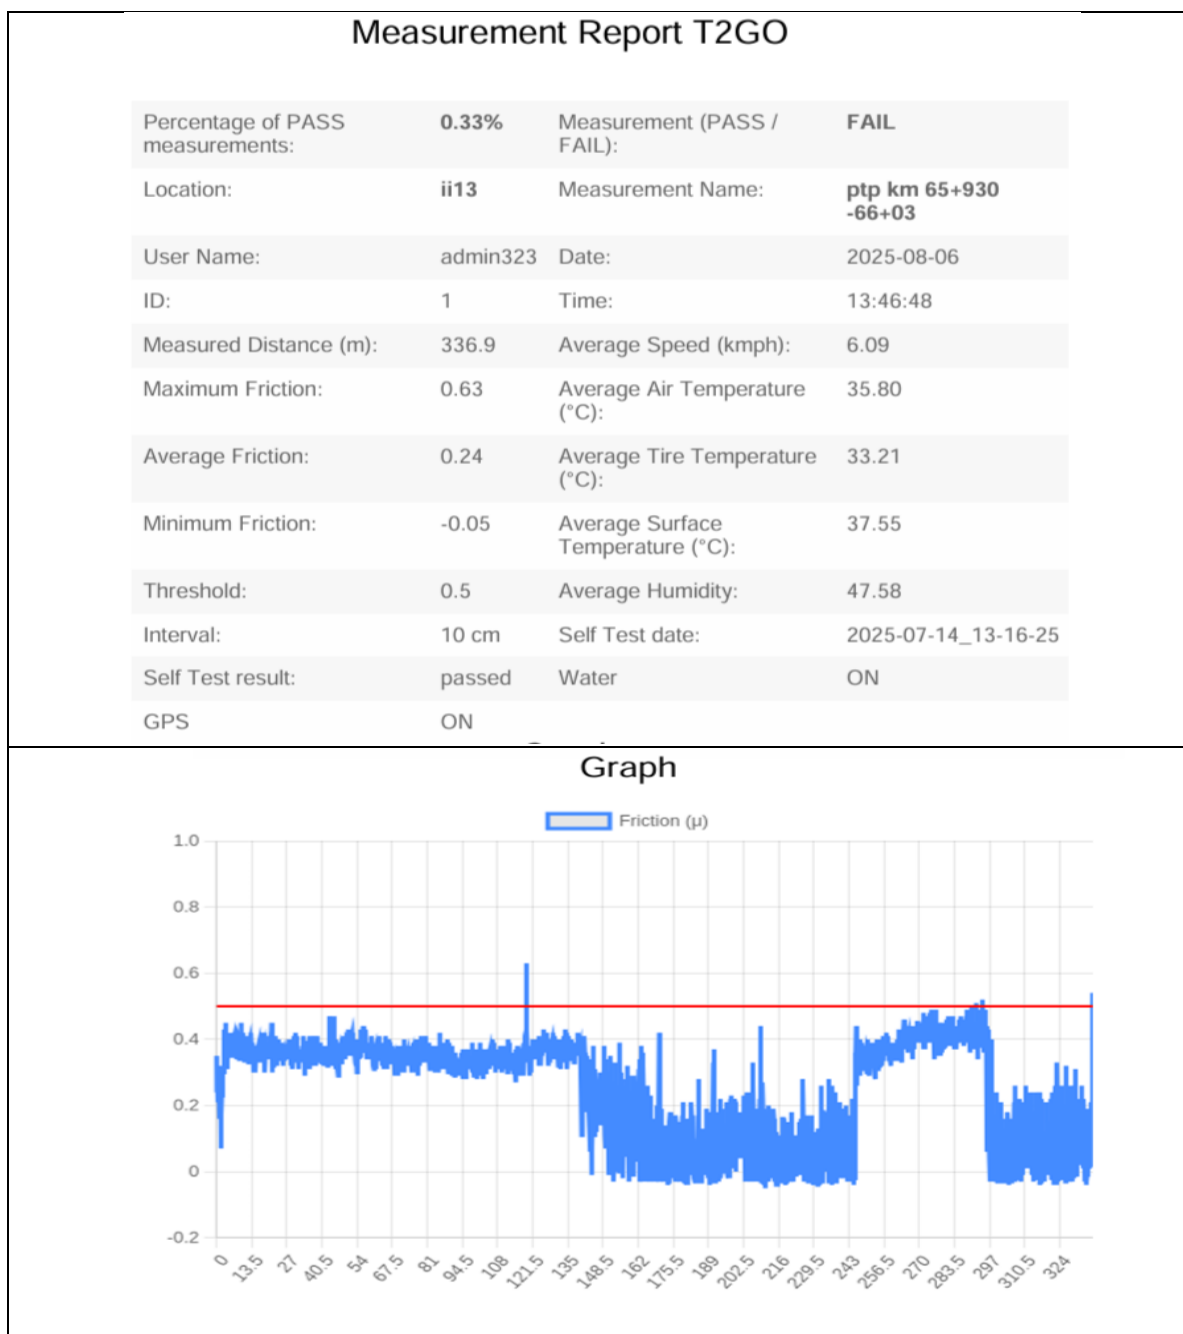
Резултати от извършено измерване с уред SARSYS T2GO

Измерването е извършено на 06.08.2025 г. в участък с дължина приблизително 330 m, при средна скорост на уреда около 6 km/h и при мокър тест.

- Средно коефициент на сцепление ( $\mu$ ): 0.24, при изискван праг  $\mu \geq 0.55$  – категорично FAIL, процент на „PASS“ едва 0.33 %.
- Максимална стойност: 0.63, минимална: -0.05, което показва локални участъци с практически нулево или отрицателно сцепление.

Необходимите дългосрочни мерки включват фрезование на износващия пласт или тънкослойна високофрикционна обработка (HFST) с цел възстановяване на макротекстурата, хомогенизиране на горния пласт и осигуряване на устойчиво сцепление по цялата ширина на платното. След извършване на тези дейности трябва да се направят повторни измервания, които да потвърдят постигане на изискваното  $\mu \geq 0.55$  без локални „дупки“ по дължината.

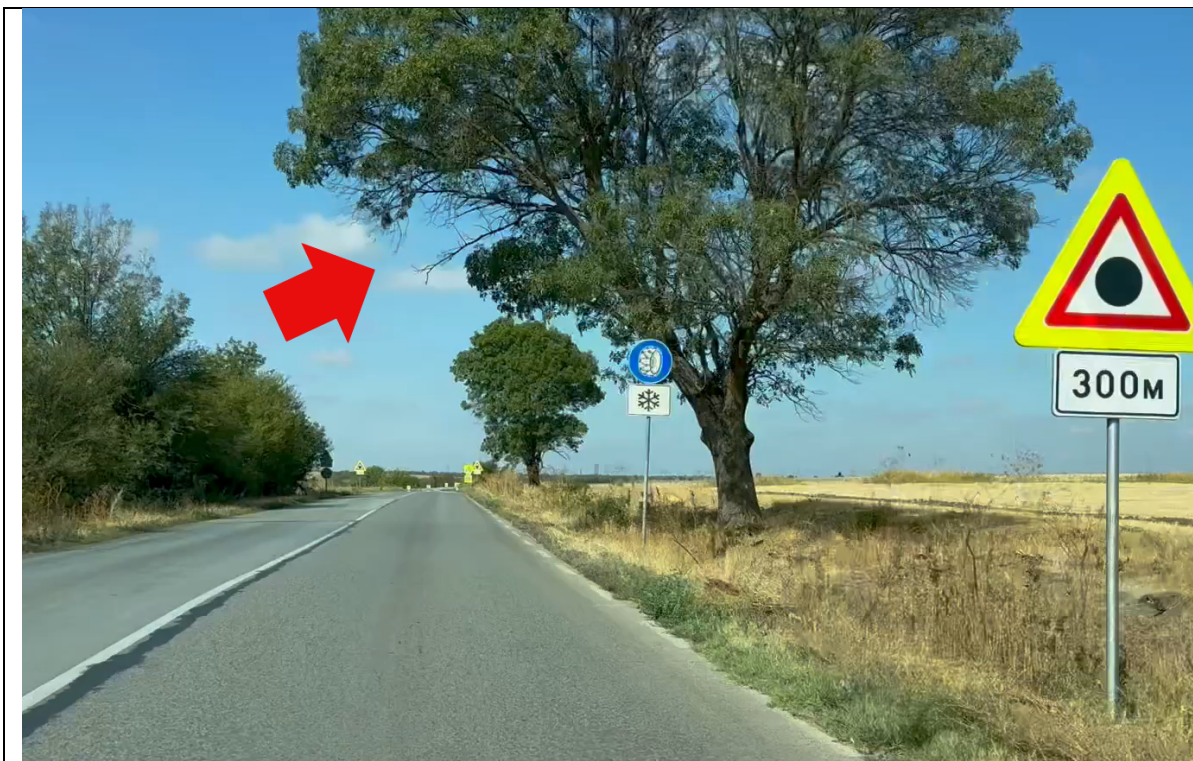
На място бе констатирано дърво, на което има изсъхнали клони, които са над платното за движение.

Почистването на растителността следва да се изпълнява така както е посочено в „Техническите правила и изисквания за поддържане на пътища“ на Агенция „Пътна инфраструктура“. Съгласно т. 1.2.4. от **Наредба № РД-02-20-19 от 12 ноември 2012 г. за поддържане и текущ ремонт на пътищата: „Основните работи за текущ ремонт на съоръженията за отвеждане на повърхностните води и на водите, които се стичат в обхвата на пътя, в т.ч. отводнителни и предпазни окопи, отводнителни улеи и риголи, са: почистване от наносни почви, растителни и други материали, попаднали в обхвата на пътя, възстановяване на напречния и надлъжния профил на окопа чрез оформяне на напречното му сечение, подравняване и/или удълбочаване, възстановяване и/или ремонт на подмити участъци с ерозираща почва, възстановяване и/или ремонт на облицовката на окопа, възстановяване и/или ремонт на предпазни насипни диги, възстановяване на подмити или пропаднали елементи от облицовката на улея, възстановяване и/или ремонт на прагове при петата на насипа, възстановяване на геометричното положение и/или подмяна на бетонните бордюри, оформящи втока на улея“**. Като в конкретния изследван участък, нито едно от описаните не е правено съобразно действащите изисквания описани в законовата и подзаконовата уредба на Република България.

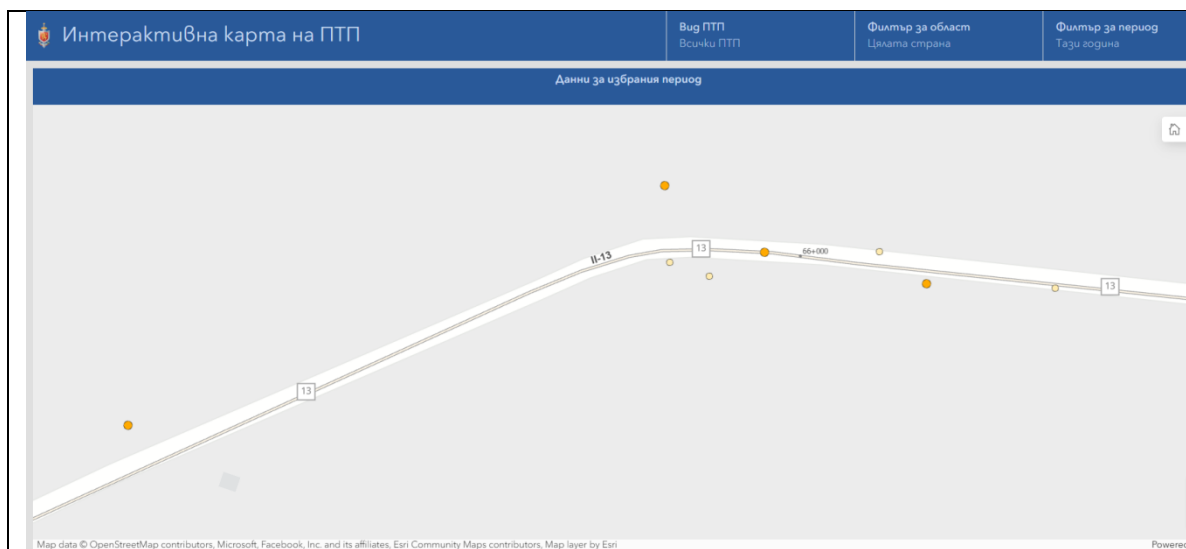
Извадка от интерактивната карта на Министерство на вътрешните работи, отразяваща броят настъпили пътнотранспортни произшествия. В участъка от началото на 2025 година до 06.08.2025 г. са настъпили 8 броя пътнотранспортни произшествия, при които има 7 ранени. Общо за този период при инцидента има 19 участника. Три от инцидентите са тип „сблъскване на МПС под ъгъл“, едно е тип

„блъскане в скат“, едно е „блъскане в крайпътно съоръжение“, три са тип „сблъскване между МПС странично“.

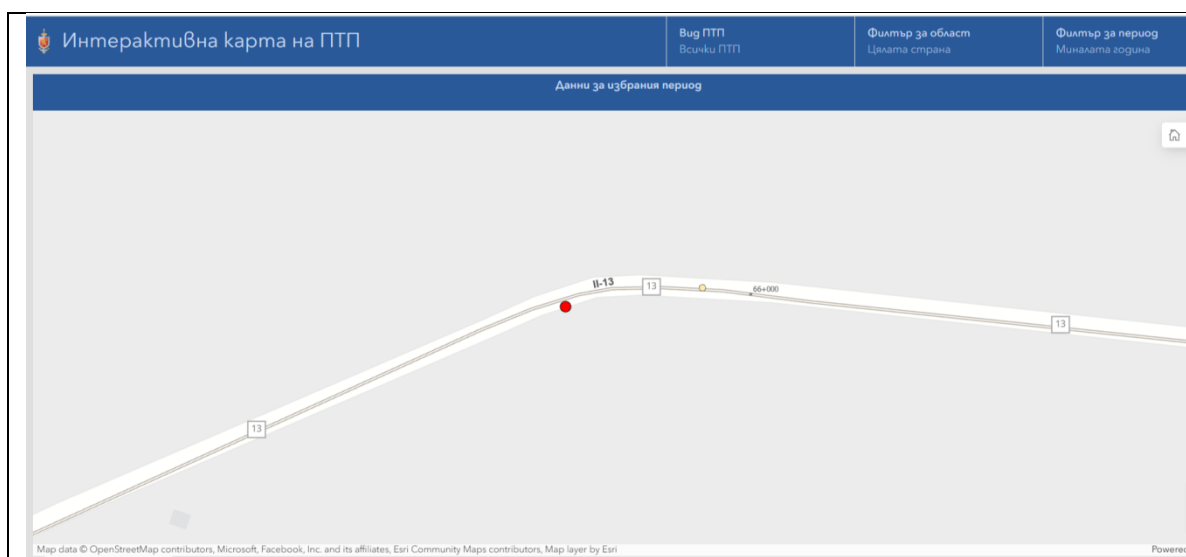
За периода от 01.01.2024 г. до 31.12.2024 г. са настъпили 2 броя ПТП. Едно от тях с един загинал и едно само с материални щети.

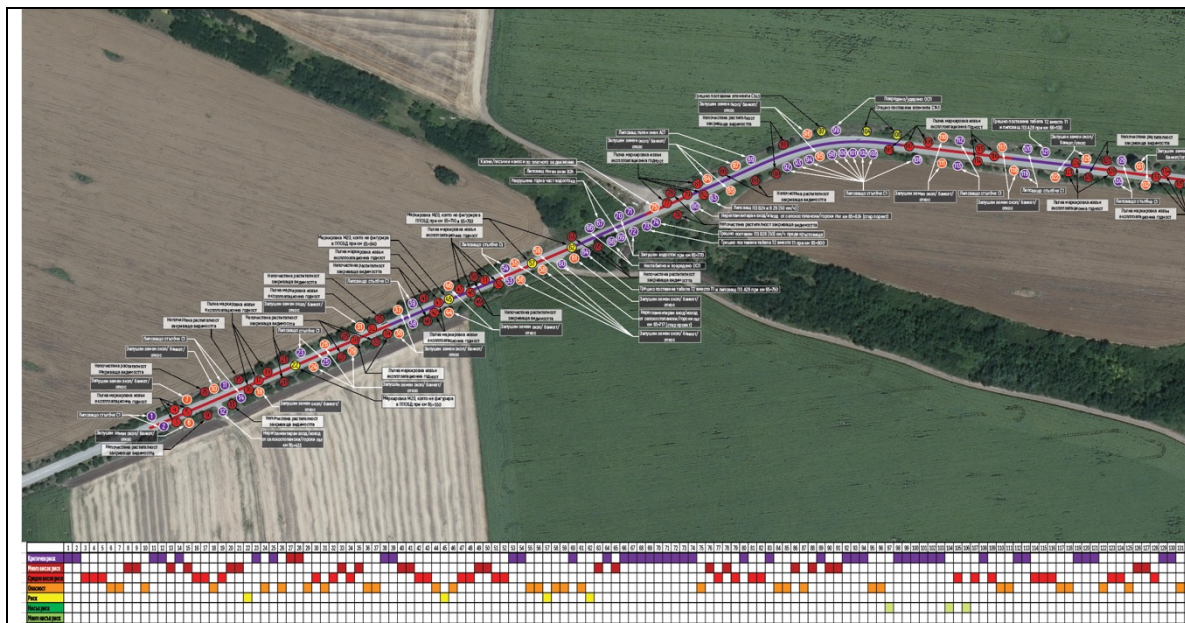
**\*Пълен вариант на картата в Приложение 1 към този документ**

На база на направеното изследване се дава оценка „лошо“ за състоянието на пътната инфраструктура. Относно безопасността в участъка между км 65+440 до 66+200 на път II-13 е „много висок риск“.

Извършената оценка на риска по участъка от път II-13 (км 65+440 – км 66+200) показва **преобладаващо наличие на висок до много висок риск**, със значителна концентрация на критични участъци в първите 400–500 метра. Констатираните проблеми са системни и произтичат както от **недостатъчна поддръжка и износване на пътната настилка и маркировка**, така и от **липса на еднородност в ограничителните системи, отводняването и видимостта на пътните знаци**.
