## ДОКЛАД

**Целенасочена инспекция по пътна  
безопасност на път II-15 в участъка от км 22+600  
до км 223+800**

**Окончателен доклад**

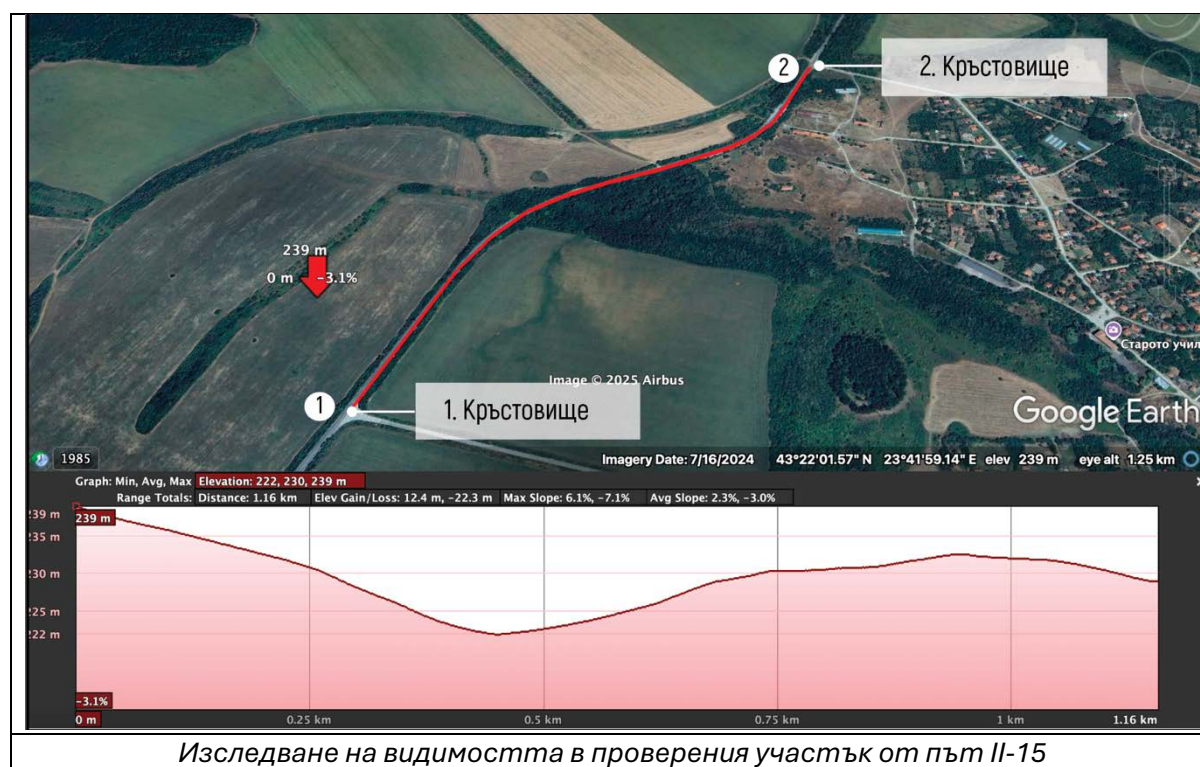
По отношение на денивелацията и надлъжните наклони общата загуба на височина по трасето е  $-22.3$  м, докато общото повишение е  $+12.4$  м. Максималният положителен наклон е  $+6.1$  %, а максималният отрицателен наклон достига  $-7.1$  %. Средният надлъжен наклон за участъка е  $2.3$  % при изкачване и  $-3.0$  % при спускане.

Пътят следва характерен вълнообразен терен, като в началото преобладава низходящ профил, преминаващ в по-ниска точка около средата на отсечката, след което започва леко изкачване към кръстовище 2. Подобна конфигурация може да окаже влияние върху безопасността на движението, особено в условия на намалено сцепление (дъжд, заледряване), тъй като съчетаването на спускане и изкачване в кратък интервал води до промени в скоростния режим на ППС.

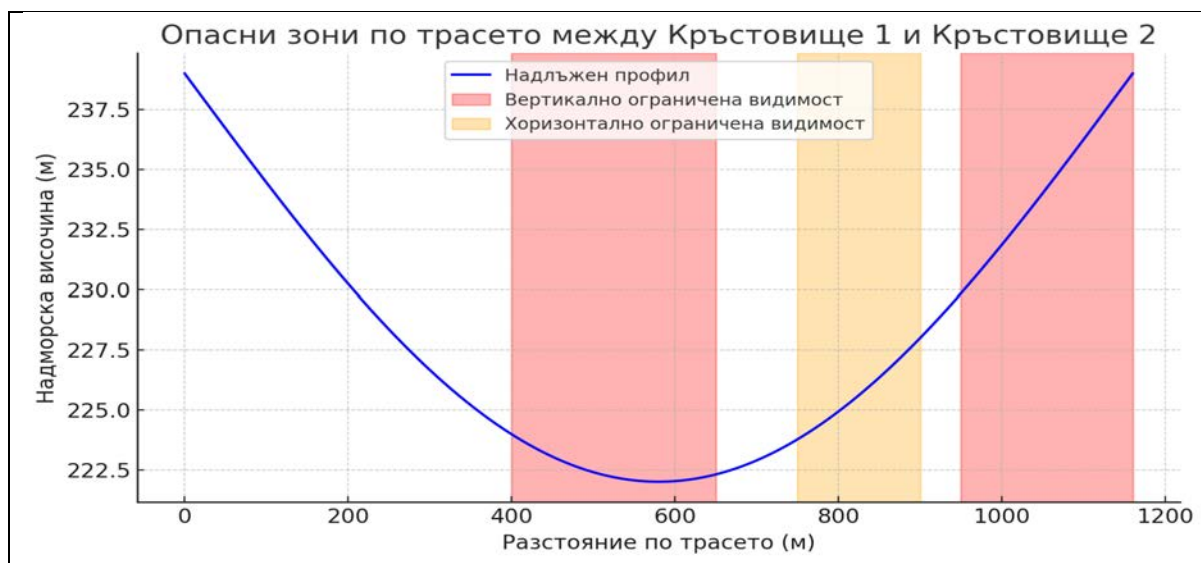
Полето на видимост в участъка между кръстовище 1 и кръстовище 2 е силно повлияно както от надлъжния профил на пътя, така и от хоризонталната му проекция. В началната част при кръстовище 1 трасето започва със спускане и преминава през понижение в средата, което ограничава видимостта напред и създава „скрита зона“ за водачите. Допълнително, хоризонталната крива в посока изток, непосредствено преди навлизане в населеното място и достигане до кръстовище 2, ограничава страничното поле на видимост и намалява времето за реакция. Съчетаването на вертикално понижение и хоризонтална крива в една и съща отсечка води до намален визуален коридор, особено при движение с по-висока скорост, което увеличава риска при изпреварване и при навлизане в кръстовищата.

В участъка между кръстовище 1 и кръстовище 2 се наблюдават няколко критични зони на ограничена видимост. Вертикалният профил със спускане и понижение създава „слепи зони“, в които водачите губят визуален контрол върху предстоящото трасе, докато хоризонталната крива преди кръстовище 2 ограничава страничното поле на видимост и намалява времето за реакция. Най-рискови са комбинираните участъци, където вертикалните и хоризонталните ограничения съвпадат, тъй като водачите са поставени в условия на силно редуцирано поле на видимост, което увеличава вероятността от закъсняла реакция, опасни изпреварвания и затруднено спиране.

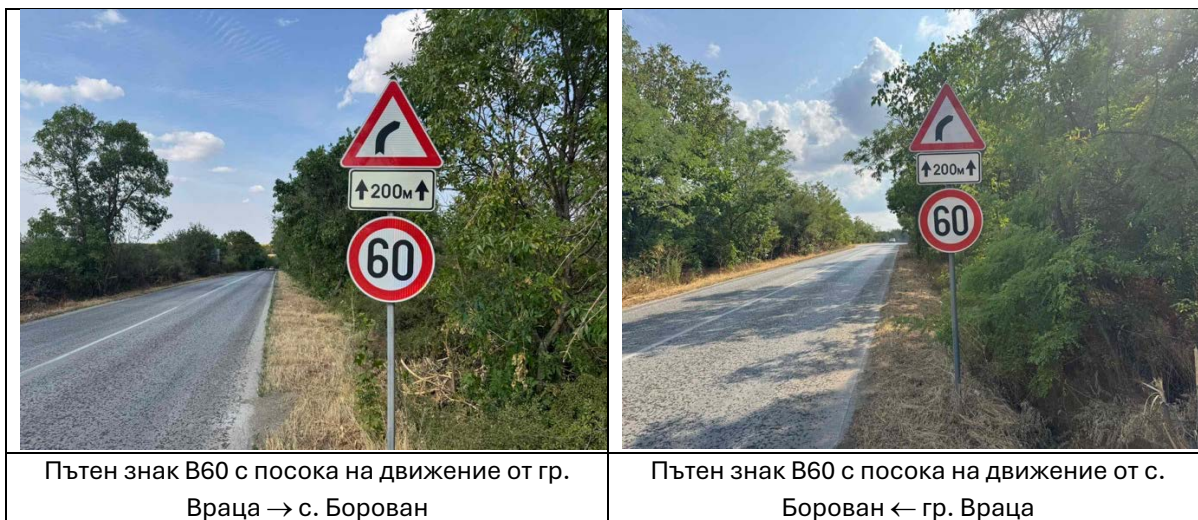
В изследвания участък има две кръстовища, представляващи отбивка за с. Оходен. Преди нито едно от двете кръстовища няма въведено ограничение на скоростта и съответно тя е 90 км/ч. В участъка с редуващи се вертикални и хоризонтални криви има въведено ограничение на скоростта от 60 км/ч. Ограничението е въведено чрез пътен знак В60 (60 км/ч).

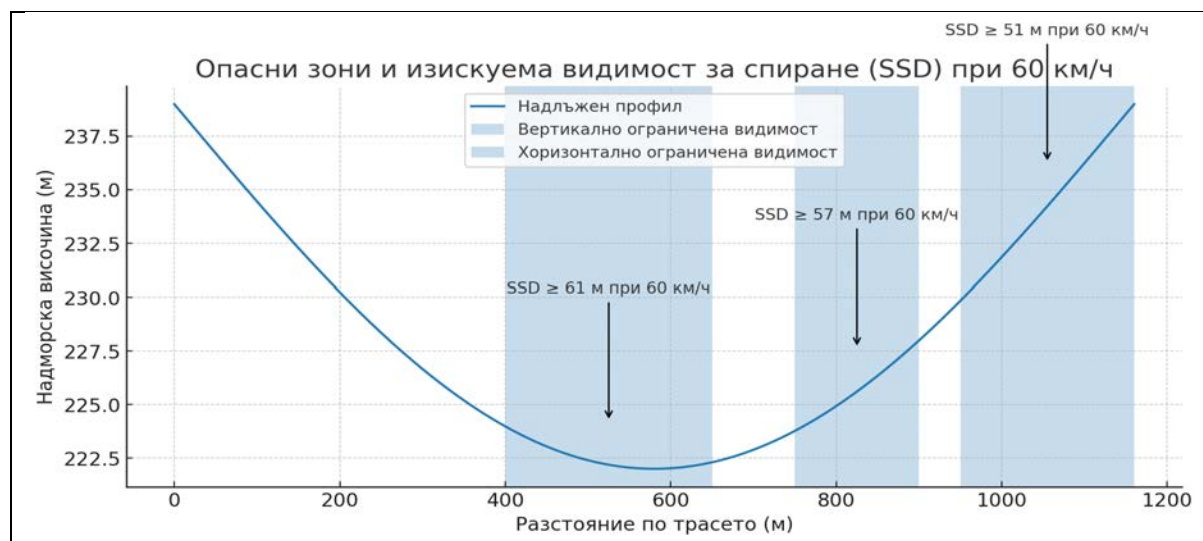
При ограничение на скоростта до 60 км/ч в участъка между кръстовище 1 и кръстовище 2 следва да се анализира дали реалните условия на трасето позволяват безопасно движение при тази стойност. Съгласно нормативните изисквания минималното разстояние на видимост за спиране при 60 км/ч е около 85 м. В разглеждания участък обаче съчетаването на вертикални понижения и хоризонтални криви създава зони със съществено съкратено поле на видимост, в които водачите вероятно не разполагат с необходимите 85 м за реакция и безопасно спиране. Това прави реалната безопасна скорост по-ниска от формално разрешената, като в критичните точки тя може да падне до 40–50 км/ч, за да се гарантира възможност за навременно спиране и избягване на ПТП.

В предходната графика е включена графичната оценка на необходимото спирачно разстояние (SSD) при 60 км/ч за три характерни наклона на участъка: -3% (спускане), 0% и +6% (изкачване). Изчисленията са по стандартната формула  $SSD = 0.278 \cdot V \cdot t + \frac{V^2}{254 \cdot (f+G)}$  с  $V=60$  км/ч, време за реакция  $t=1.0$  s и коеф. на сцепление  $f=0.35$ . Получаваме ориентировъчно  $SSD \approx 61$  м при -3%, 57 м при 0% и 51 м при +6%. Това означава, че в зоните със силно ограничена видимост (по вертикал и/или хоризонтал) наличният визуален коридор трябва да е поне в този диапазон; ако е по-малък, реално безопасната скорост пада под 60 км/ч и следва да се предвидят мерки (ограничение на скоростта, забрана за изпреварване, предупреждения).

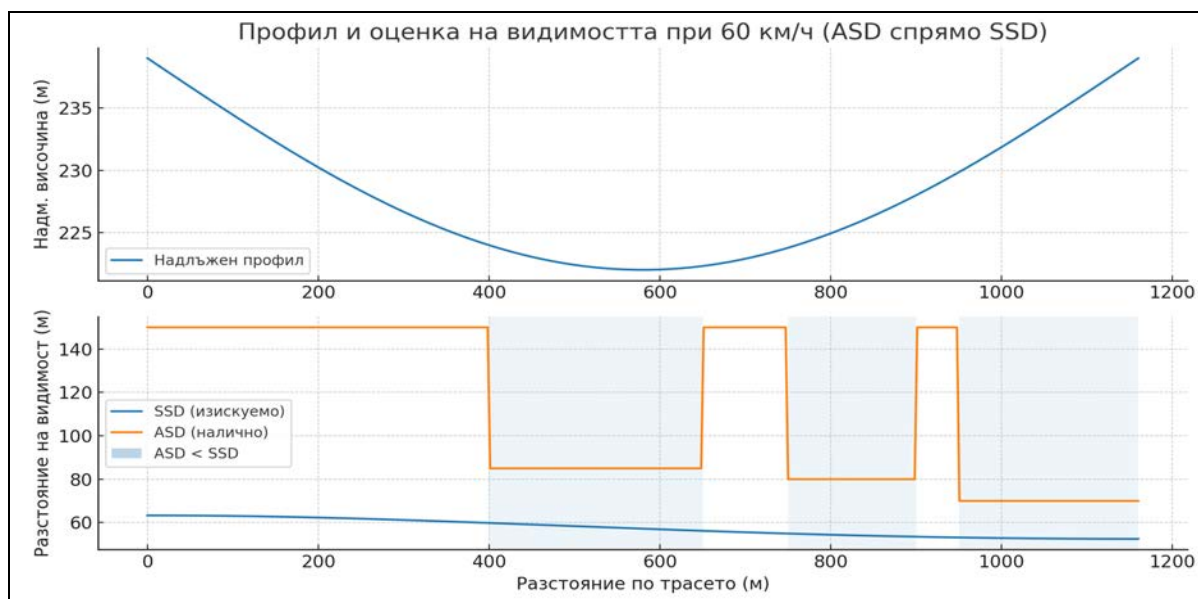
Наличната видимост (ASD), оценена по зони ~85 м (400–650 м), ~80 м (750–900 м) и ~70 м (950–1160 м), превишава изискуемата за спиране по инженерната формула  $SSD \approx 51\text{--}61$  м ( $t=1.0$  s,  $f=0.35$ ) и затова графиката не показва критични участъци с **ASD < SSD** при тези допускания. Съпоставена обаче с **нормативната  $L_{cn}$**  за  $V_{пр}=60$  км/ч ( $\approx 90$  м при  $\sim -3\%$ ,  $\approx 85$  м при  $0\%$ ,  $\approx 72$  м при  $+6\%$ ) видимостта е **недостатъчна и в трите критични зони** (дефицит ~5–20 м), което прави участъка критичен спрямо изискванията и чувствителен към влошени условия (мокро, нощ, обрастване с растителност). Препоръчват се временни мерки: локално снижение на скоростта до **50 км/ч** (зони 1 и 2) и **50/40 км/ч** (зона 3), забрана за изпреварване (B24) с непрекъснатата осева линия (M1), делинеатори/отразители (C3), усилена предупредителна сигнализация и почистване/отсичане на растителност. За устойчиво решение – проверка и корекция на вертикалната крива и радиуса/видимостта в хоризонталната крива, така че **ASD  $\geq$   $L_{cn}$**  по цялата отсечка.

От това следва, че въпреки поставеното ограничение до 60 км/ч, **ефективната проектна скорост на участъка е по-ниска** и при практическо движение се изисква допълнително управление на риска – чрез допълнителна сигнализация (знаци за ограничена видимост, забрана за изпреварване) и физически мерки за успокояване на трафика, така че поведението на водачите да бъде съобразено с действителните характеристики на трасето.

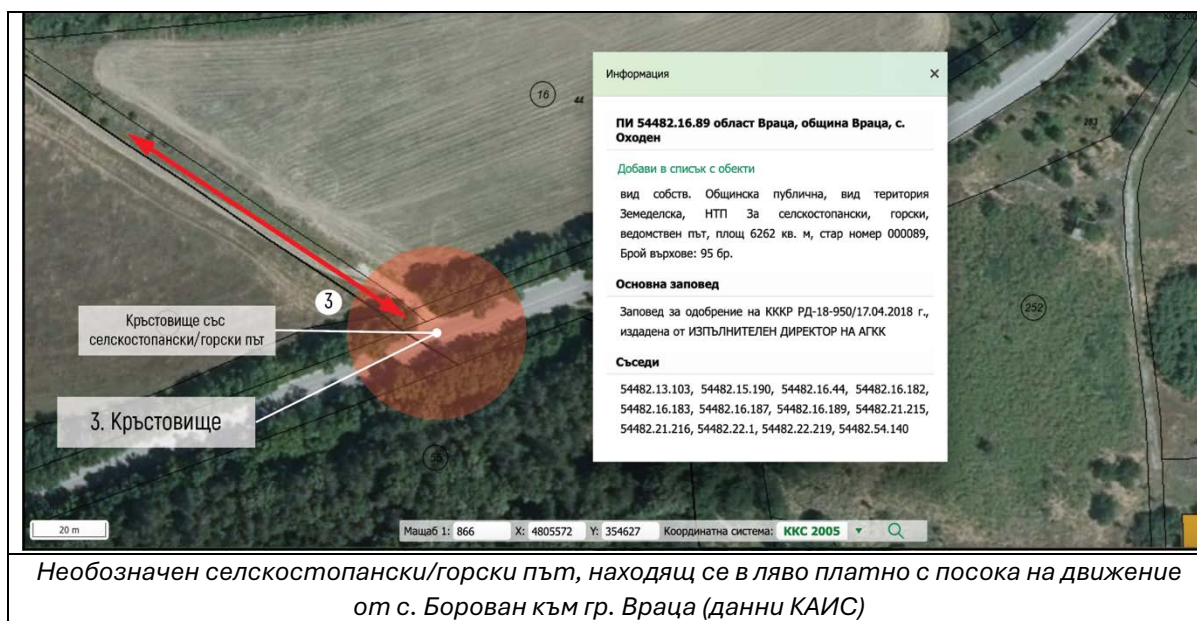
Условно, за целите на настоящия доклад, наименуваме Кръстовище №3 пресичането между републикански път II-15 и селскостопански/горски път.

По данни от Агенция „Инфраструктура“, проектът за постоянна организация на движението не е актуализиран от 1999 г. Към настоящия момент той не е наличен. В него, обаче, липсват предупредителните пътни знаци от група А както следва от гр. Враца към с. Борован А28 „Кръстовище с път без предимство отляво“. По същия начин липсва пътен знак А27 „Кръстовище с път без предимство отдясно“.

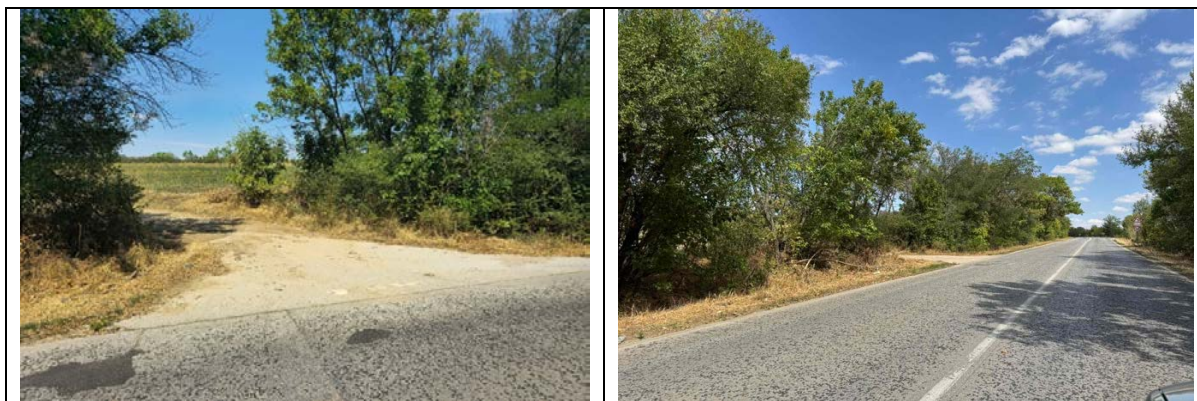
Съществен пропуск при наличието на асфалтово покритие в отбивката за селскостопанския път е липсата на пътен знак Б2 „Стоп! Пропусни движещите се по пътя с предимство“

При проверката на място, по време на инспекцията, се констатира наличието на асфалтово покритие при отбивката за селскостопанския/горския път и липсата на пътен знак Б2

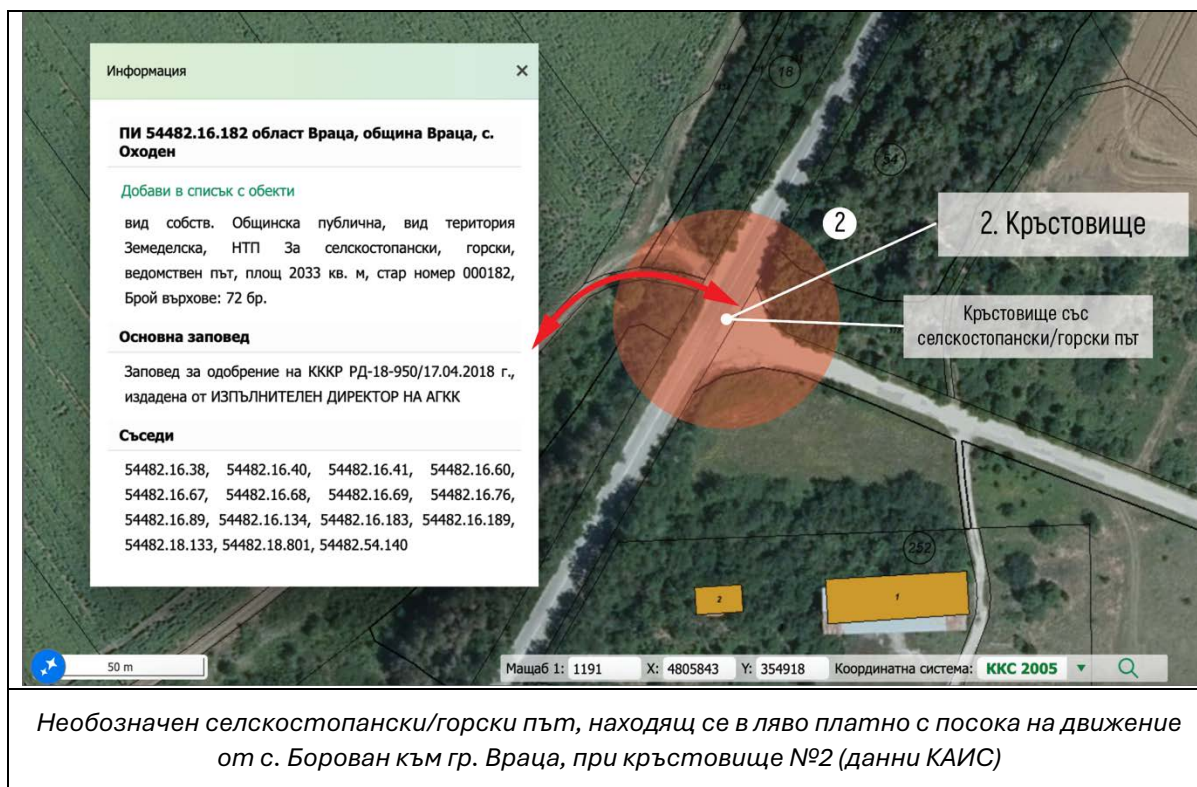
В обхвата на кръстовище №2 има излаз и на селскостопански/горски път. Въпреки, че има оформен забавителен шлюз преди кръстовището при посока на движение от с. Борован към гр. Враца, то няма нито пътен знак Б2 на самия изход от селскостопанския/горски път, нито преди това и по двете направления има поставен пътен знак А28.

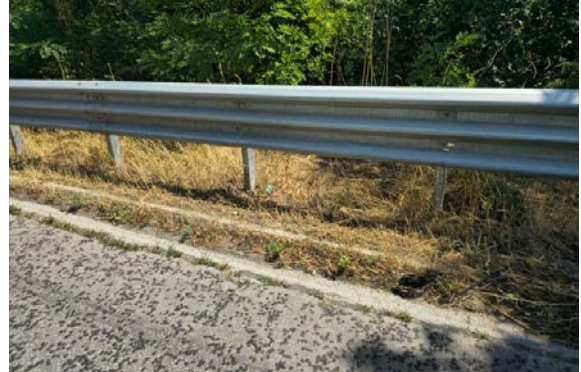
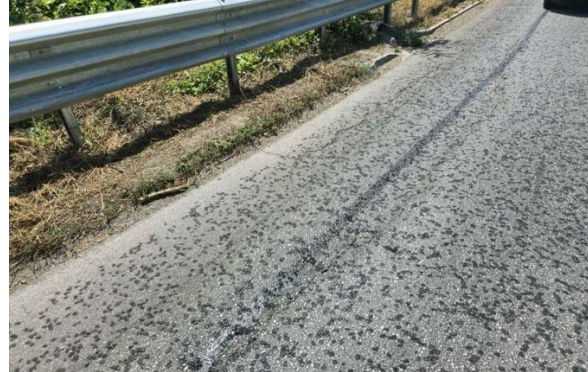
| Пример за почистване на растителността зад ОСП - дясно платно с посока на движение (гр. Враца → с. Борован) | Пример за почистване на растителността зад ОСП - ляво платно с посока на движение (гр. Враца ← с. Борован) |

В участъците където има ограничителни системи за пътища се чисти до началото на ОСП-то, а назад изобщо не се е полагало усилие да бъде почистено и тревата и храстите да бъдат отстранени. Това създава редица проблеми, като единият от тях вече беше споменат по отношение на отводняването. Високата трева и храсти, също така закриват ОСП-то и светлоотразителните елементи С14.1. На много места самите елементи С14.1 напълно липсват.

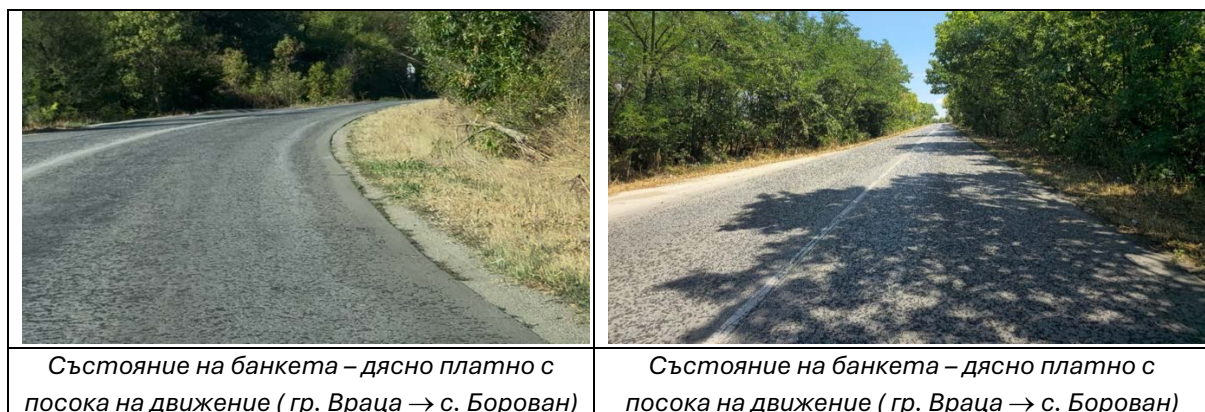
Ръбът на настилка в разглеждания участък показва ясно изразен линеен дефект: надлъжно напукване на 10–30 см от края на платното, локално ронене и отделяне на асфалтовия пласт от банкета. Банкетът е тесен, неукрепен и с активно обрастване; видно е проникване на фини частици и вода по контакта настилка–банкет, което ускорява подкопаването на ръба и развитието на пукнатини. В някои от зоните край платното ръбът се „губи“ визуално, а липсва и отчетлива крайна линия (липсваща маркировка), което в сумрак, дъжд или заслепяване от насрещни светлини увеличава вероятността водачът да загуби ориентация и да напусне платното.

В кривите на някои места ограничителната система за пътища е разположена твърде близо до ръба и практически не остава работна зона за възстановяване на траекторията („shy distance“). Лъскавите следи в зоната на тангенциалното износване в някои от кривите са признак за заглаждане/bleeding и понижена микротекстура – именно там, където напречните сили са най-големи. Комбинацията от тесен банкет, недобре разположено ОСП и отслабена текстура създава неблагоприятен сценарий: при дребна грешка водачът първо „закача“ ръба, губи стабилност и попада в оградата.

Средносрочно се препоръчва конструктивно разширение/укрепване на ръба (вкл. геомрежа), фрезозване и полагане на нов износващ пласт с корекция на напречните наклони; преглед на геометрията на кривата (радиус и суперелев) и използване на SMA/HFST в зоните на високи напречни сили. Разполагането на предпазните огради да се ревизира спрямо изискванията за работна ширина и отстояния (EN 1317), така че да се осигури реална зона за възстановяване на траекторията.

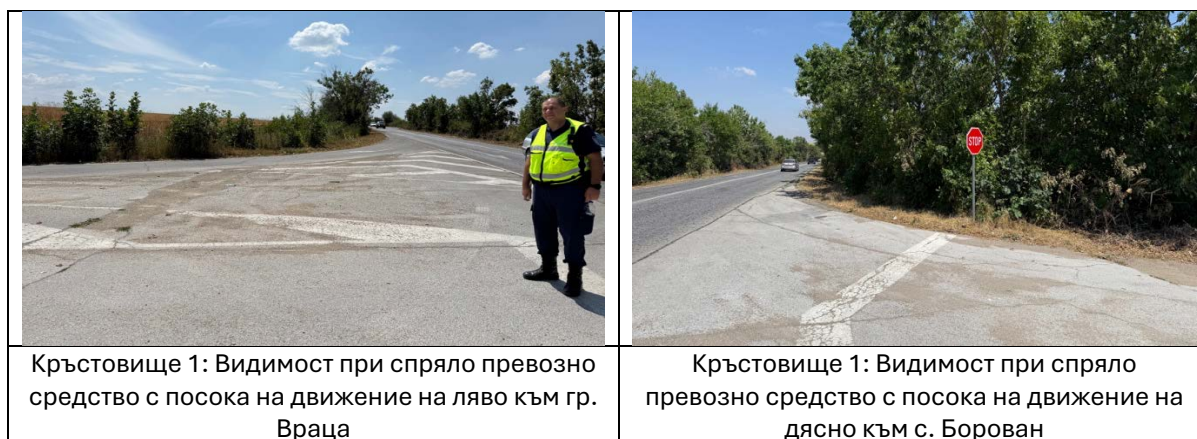
При спиране на знак Б2 видимостта е ограничена поради системната липса на почистване на растителността. По всяка вероятност проектните характеристики се разминават съществено, спрямо действителната ситуация в момента. Необходимо

Преди кръстовището и от двете страни липсва задължителните пътни знаци A27 в посока от гр. Враца към с. Борован и A28 от с. Борован към гр. Враца. В обхвата на кръстовището се наблюдават значителни пясъчни наноси, което оказва и пряко влияние върху сцеплението на автомобилите, а от там им върху стабилността им на пътя.

е да се предприемат мерки за премахване на цялата ненужна растителност, така че да се подобри видимостта и да се премахнат изкуствено създадените ограничения.

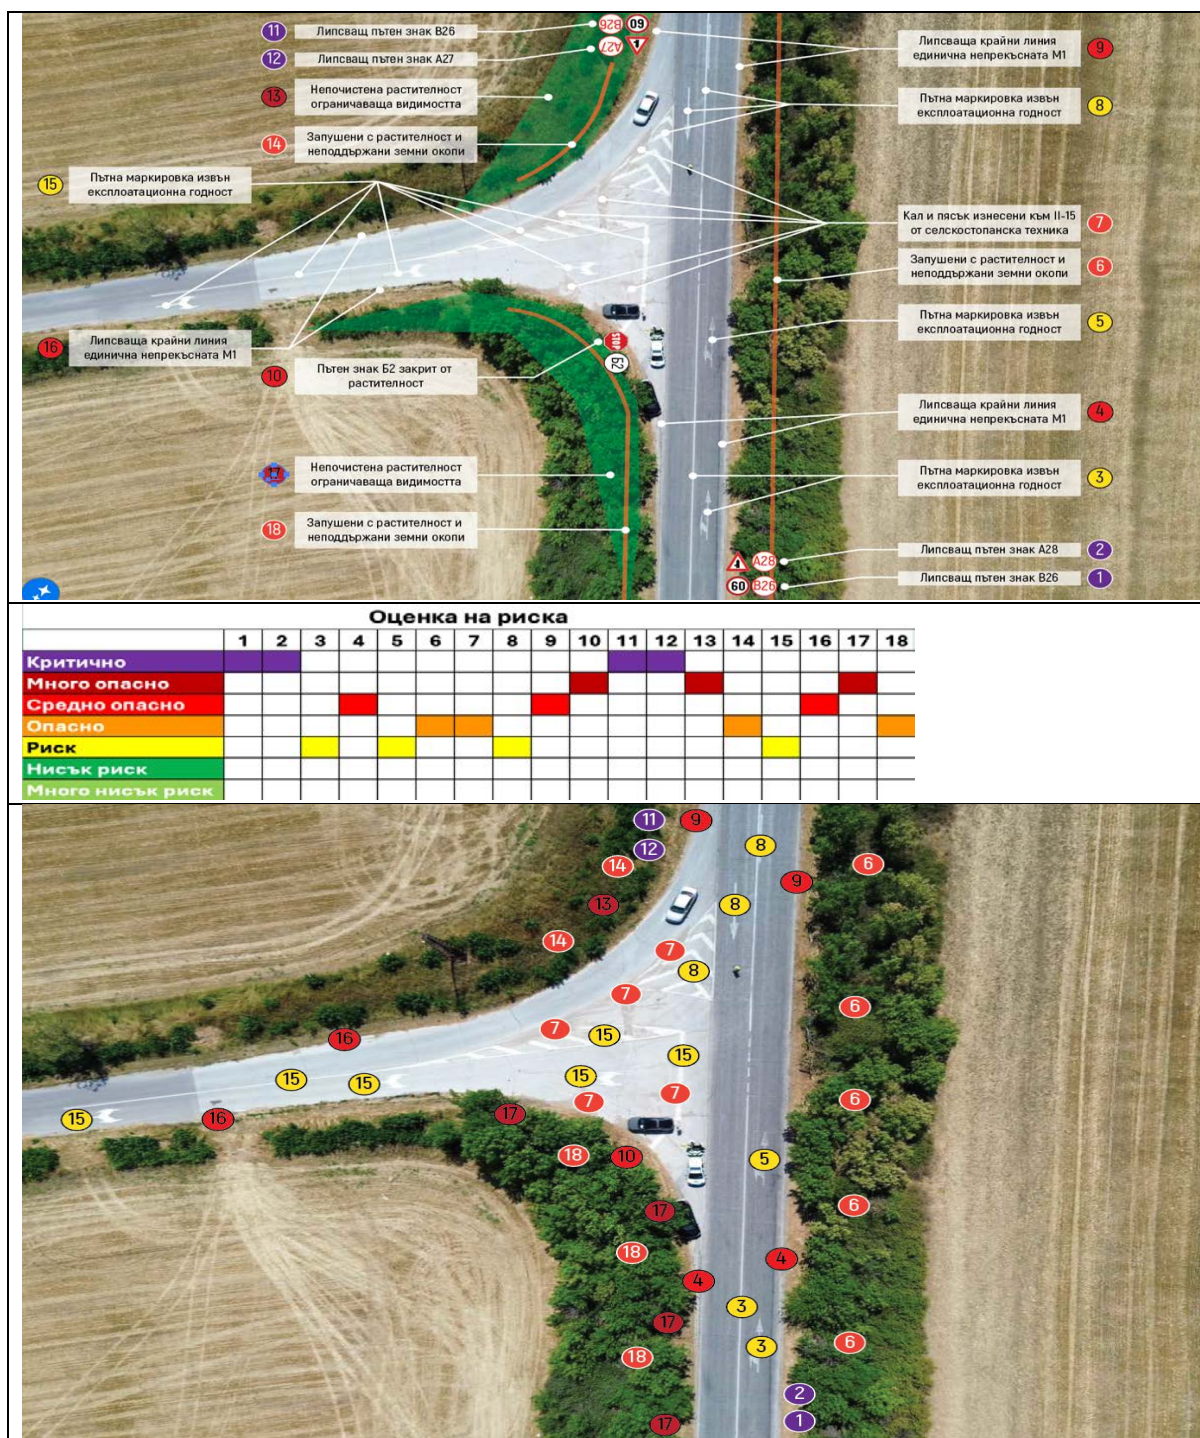
Оценка на риска и схематично описание на идентифицираните дефицити по метода Remote Sensing:

Профилът на рисковете се изразява предимно в липсваща или неработеща пътна сигнализация и от ограничена видимост поради непочистената растителност и обраслите откоси и окопи. Най-тежките проблеми са концентрирани в зоната на самото конфликтната точка при полето на видимост и при входовете към него: критични са т.1, т.11 и т.12 (липсващи ключови предупредителни/регулаторни знаци за режим на движение и кръстовище), което оставя водачите без яснота за скорост и предимство при навлизане. Към тях се добавят много опасните т.10, т.13 и т.17 – закрит знак „Стоп“/видимост, непочистена растителност и затворени зрителни триъгълници, които практически елиминират навременното възприятие и увеличават вероятността от странични удари с висока тежест.

Вторият слой проблеми е в скалата от средно опасен до опасно (т.4, т.6, т.7, т.9, т.14, т.18): липсваща крайна линия М1, износена маркировка, кал/пясък, изнесени от селскостопанска техника, както и запушени земни окопи. Те влошават воденето по платното, намаляват сцеплението и държат вода в зоната на кръстовището – особено рисково при дъжд и в тъмната част на денонощието. Налице са и нискостепенни, но системни дефицити (т.5, т.8, т.16), показващи общо разрушение на маркировката и липсата на поддръжка.

Препоръчително е кръстовището да се реконструира, като най-малкото се изградят островите, изгради се лента за завиващите на ляво и се постави необходимата сигнализация. При възможност се препоръчва да се обмисли и вариант за изграждане на кръгово кръстовище с цел ефективно намаляване на скоростта в зоната на кръстовището и преди опасния участък между Кръстовище 1 и Кръстовище 2.

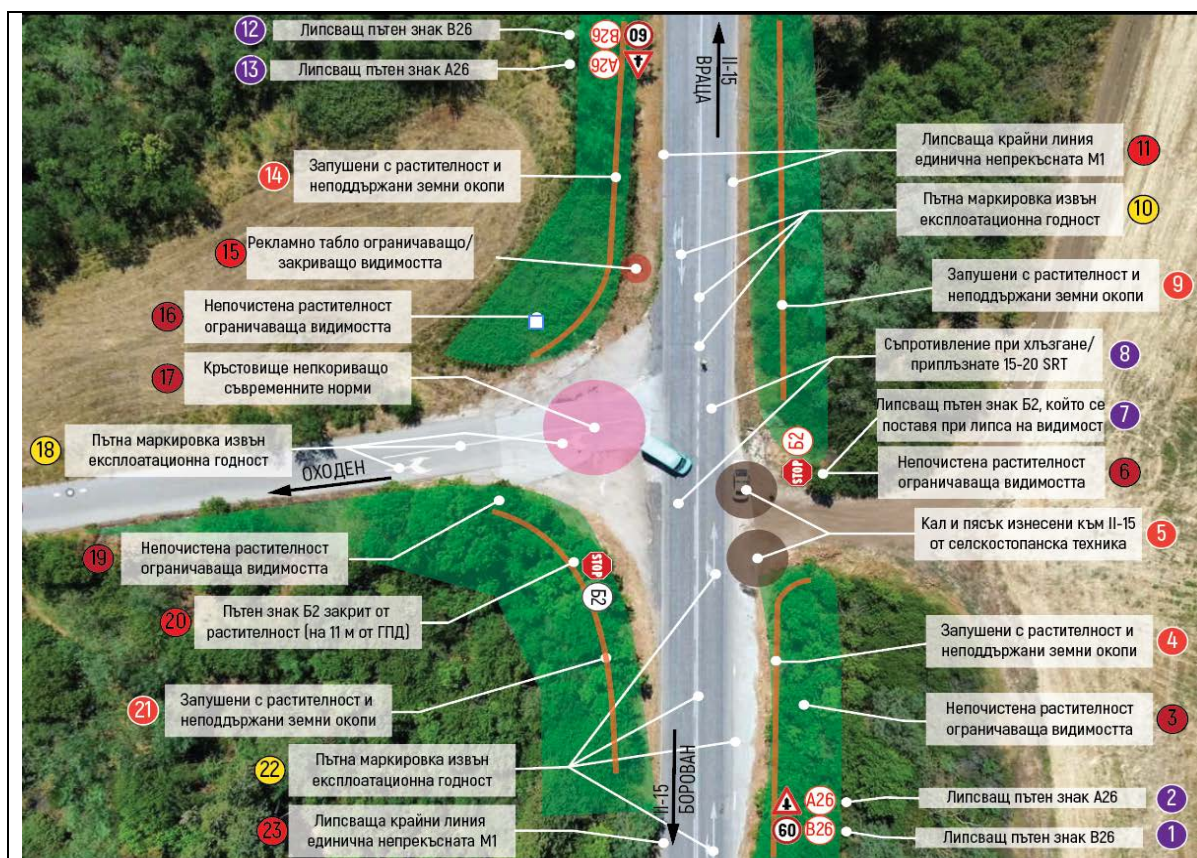
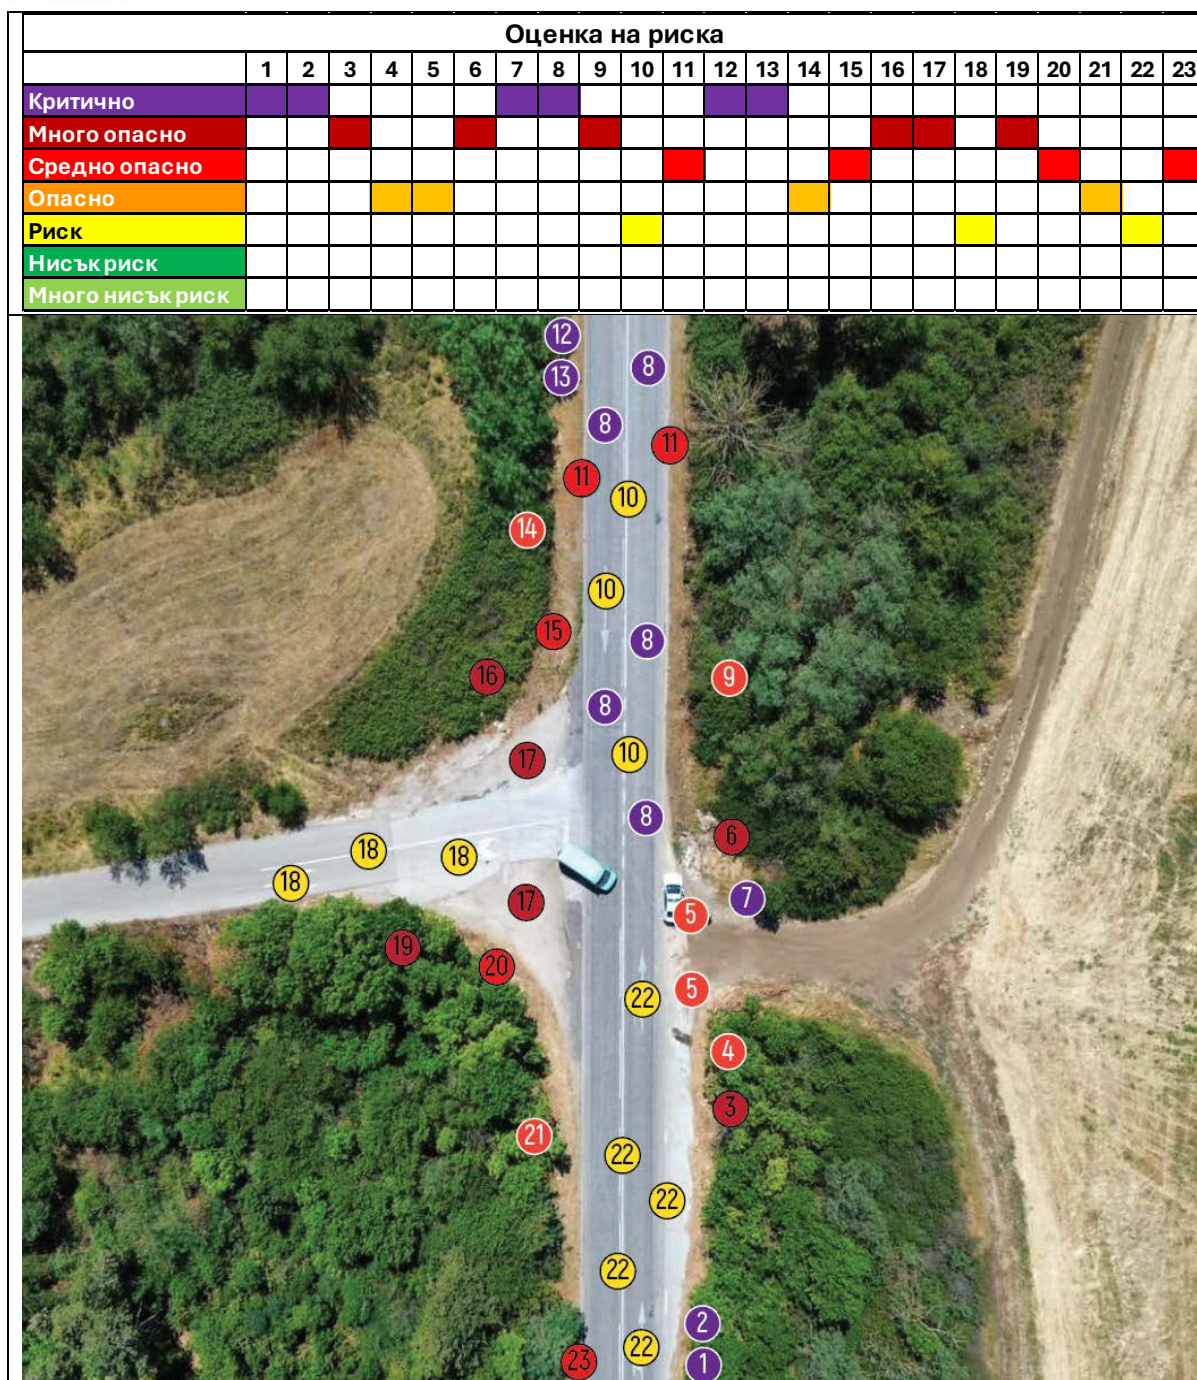
Оценка на риска и схематично описание на идентифицираните дефицити по метода Remote Sensing:

В допълнение при поглед на ляво към гр. Враца има и рекламна табела, която попада именно в ползрението на водача спрял на линията на знак Б2 и по този начин се ограничава видимостта. Необходимо е рекламната табела да бъде премахната от обхвата на пътя.

От другата страна, кръстовището в частта му при отбивката за с. Оходен не функционира правилно поради разрушено асфалтово покритие в страничните зони. Пътен знак Б2 е разположен на 11 метра от границата на съществуващото платно за движение при включването от отбивката за с. Оходен към главното трасе на републикански път II-15. От противоположната страна на същото кръстовище има селскостопански/горски път, за който включително има и изграден забавителен шлюз, независимо от това там липсва пътен знак Б2, което е сериозен и критично опасен дефицит. От нито едната от двете страни преди кръстовището не е поставен знак за ограничаване на скоростта, нито пътен знак А26, който да предупреди участниците в движението за предстоящото кръстовище с път без предимство от ляво и от дясно.

Препоръчително е в изследвания участък преди двете кръстовища и в двете посоки да се постави ограничение на скоростта 60 km/h. По този начин ще бъдат спазени изискванията на **Наредба № РД-02-20-2 от 28 Август 2018 г. за проектиране на пътища**, но също така ще се гарантира и безопасността на всички участници в движението.

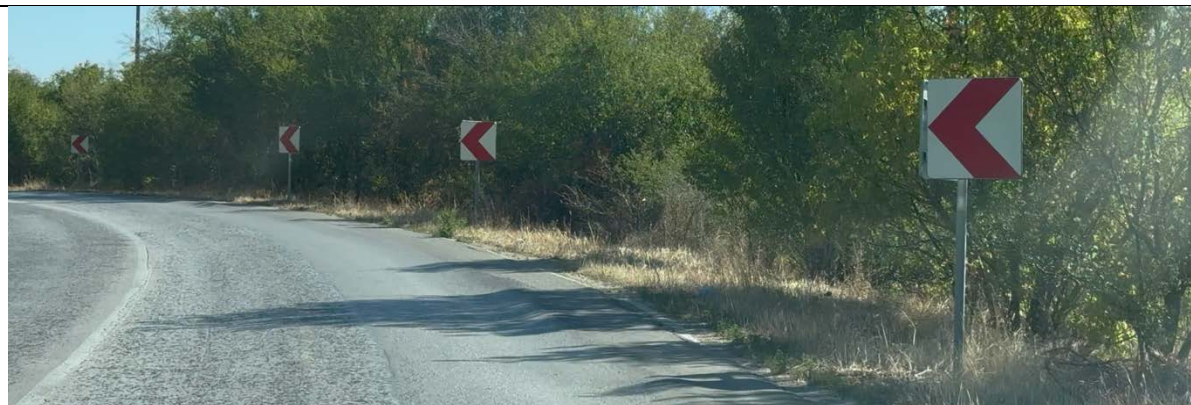
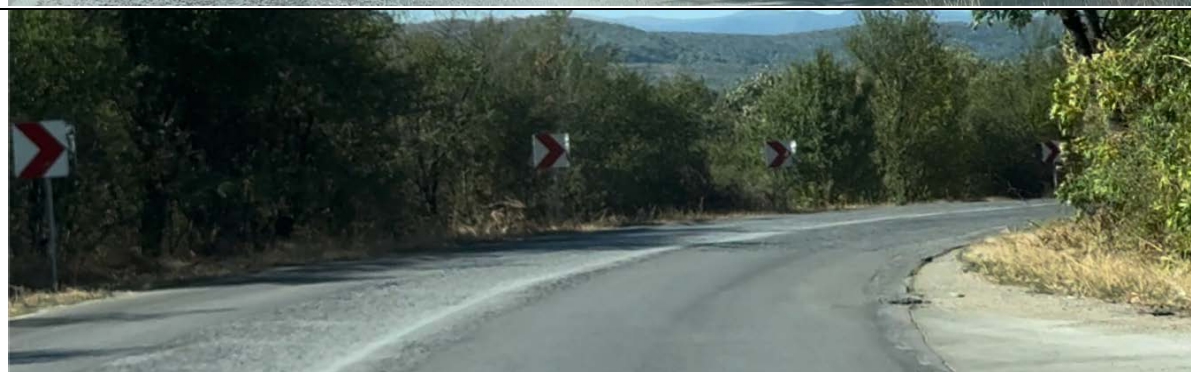
## 5. Направляващи стрелки С7

Направляващите стрелки С7 са проверени и в двете посоки. Състоянието им е задоволително. Поставени са правилно и покриват изискванията на Приложение № 23 към чл. 201, ал. 4 и 5 от Н-РД-02-21-1-ПЗ (Приложение № 19 към чл. 182, ал. 4 и 5 от Н18).

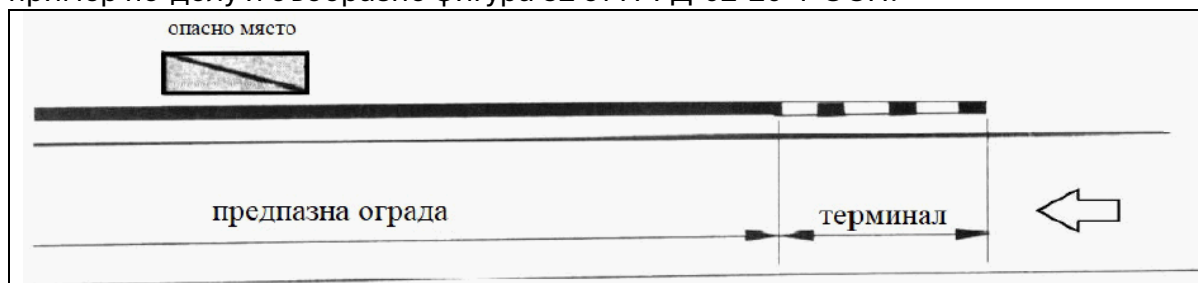
Ограничителната система е тип Н2. При извършената проверка на по-визуален оглед се констатира, че началните елементи на монтираната ограничителната система за пътища не покриват изискванията на **Наредба №РД-02-20-1 от 2024 г. за условията и реда за използване на ограничителни системи за пътища и изискванията към тях (Н-РД-02-20-1-ОСП)**.

Съгласно „Изпълнение на начални и крайни елементи на ограничителни системи за пътища“ към Н-РД-02-20-1-ОСП, т. 3.1.1 „При точкови препятствия на двупосочни пътища без СРИ началото и края на ОСП се изпълняват чрез единичен терминал“. В случая наличието на значително количество дървета в страни от ОСП (предпазната ограда) представляват точкови препятствия. Задължително трябва да бъде поставен единичен терминал съобразно посочения пример по-долу и съобразно фигура 32 от Н-РД-02-20-1-ОСП.

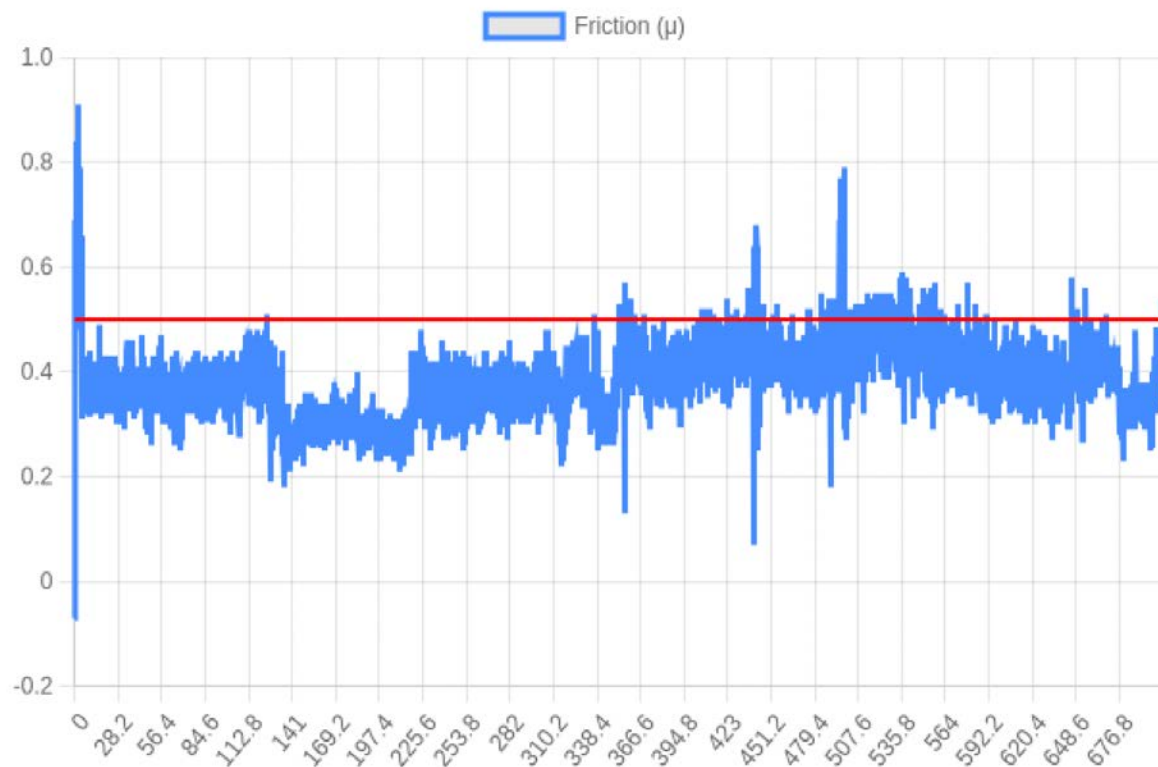
## Measurement Report T2GO

| Percentage of PASS measurements: | <b>0.09%</b> | Measurement (PASS / FAIL): | <b>FAIL</b> |

Безопасностният ефект е съществен: при  $\mu \approx 0.35$  спирачният път на мокро е приблизително с  **$\sim 40\text{--}45\%$  по-дълъг** спрямо референтно  $\mu=0.50$ , а в зоните с  $\mu \approx 0.20$  става **около 2.5 пъти по-дълъг**. В комбинация с криви, ръбови дефекти и близка ОСП това увеличава риска от поднасяне, излизане извън платното и удар в оградата.

Неотложно: временно ограничение  $\leq 50$  км/ч и А28 „Хлъзгав път“, забрана за изпреварване и допълнителна делинеация. Корективно: **забрана за различни фракции в една лента**, фрезование на кръпките тип А и **единно покритие** (изравнителен + износващ пласт) с еднакъв тип смес и висок PSV;

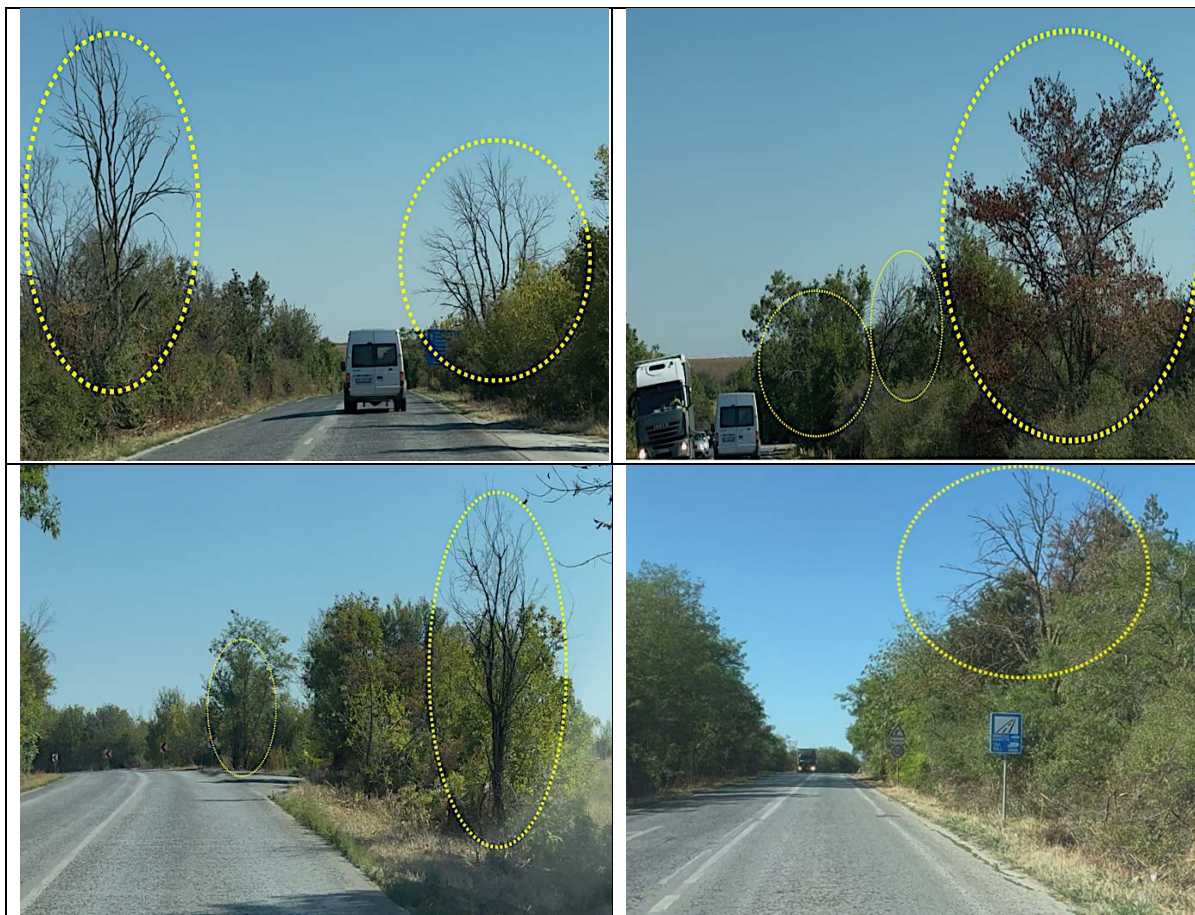
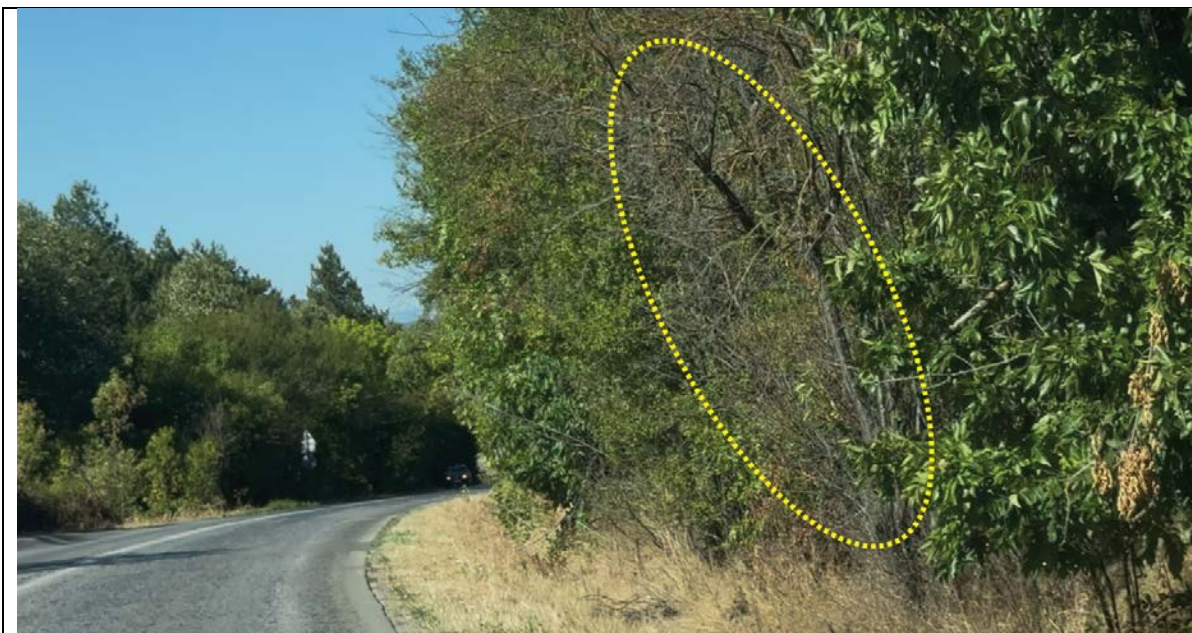
⇒ Сухи дървета

При проверката се констатираха множество изсъхнали дървета, в близост до платното за движение. Тези дървета създават опасности за движението, защото при силен вятър или тежък-мокър сняг вероятността да паднат върху платното за движение е реална.

Почистването на растителността следва да се изпълнява така както е посочено в „Техническите правила и изисквания за поддържане на пътища“ на Агенция „Пътна инфраструктура“. Съгласно т. 1.2.4. от **Наредба № РД-02-20-19 от 12 ноември 2012 г. за поддържане и текущ ремонт на пътищата: „Основните работи за текущ ремонт на съоръженията за отвеждане на повърхностните води и на водите, които се стичат в обхвата на пътя, в т.ч. отводнителни и предпазни окопи, отводнителни улеи и риголи, са: почистване от наносни почви, растителни и други материали, попаднали в обхвата на пътя, възстановяване на напречния и надлъжния профил на окопа чрез оформяне на напречното му сечение, подравняване и/или удълбочаване, възстановяване и/или ремонт на подмити участъци с ерозираща почва, възстановяване и/или ремонт на облицовката на окопа, възстановяване и/или ремонт на предпазни насипни диги, възстановяване на подмити или пропаднали елементи от облицовката на улея, възстановяване и/или ремонт на прагове при петата на насипа, възстановяване на геометричното положение и/или подмяна на бетонните бордюри, оформящи втока на улея“**. Като в конкретния изследван участък, нито едно от описаните не е правено съобразно действащите изисквания описани в законовата и подзаконовата уредба на Република България.

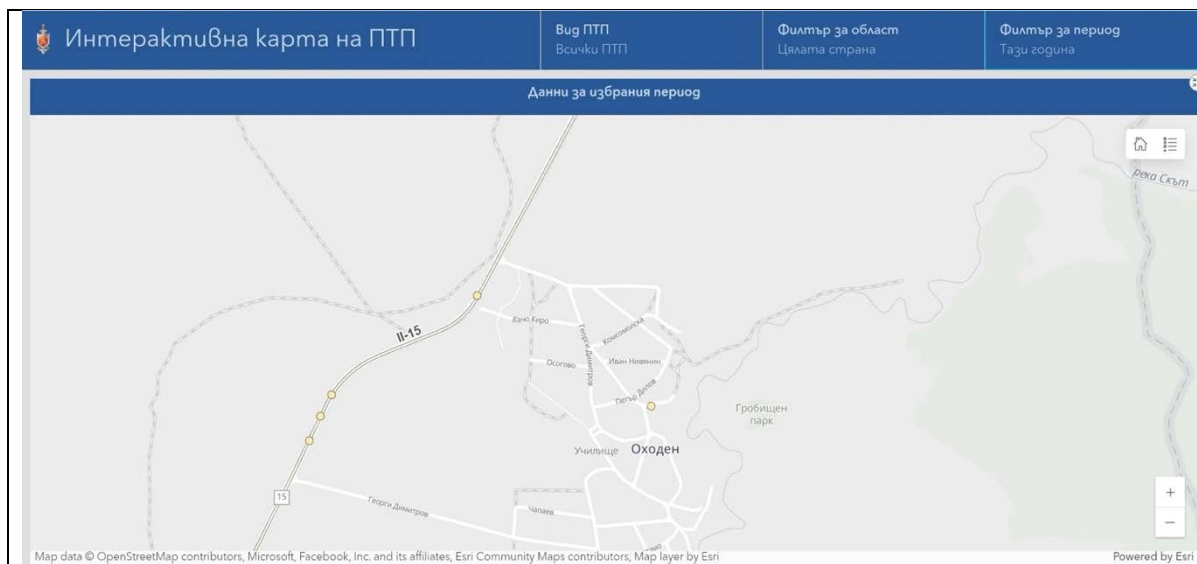
Извадка от интерактивната карта на Министерство на вътрешните работи, отразяваща броят настъпили пътнотранспортни произшествия. В участъка от началото на годината до настоящия момент са настъпили 4 броя пътнотранспортни произшествия, при които няма ранени. Общо за този период при инцидента има шест участника. Два от инцидентите са тип „сблъскване на МПС под ъгъл“, едно е тип „блъскване в крайпътно съоръжение“ и едно е тип преобръщане на МПС, извън платното за движение.

Тази отсечка между двете отбивки за с. Охoдeн на път II-15 се очертава като участък с концентрация на пътнотранспортни произшествия. Предвид множеството описани дефицити в този доклад и общото „лошо състояние“ на пътната инфраструктура следва да се предприемат мерки по обезопасяване в спешен порядък преди настъпване на зимния сезон.

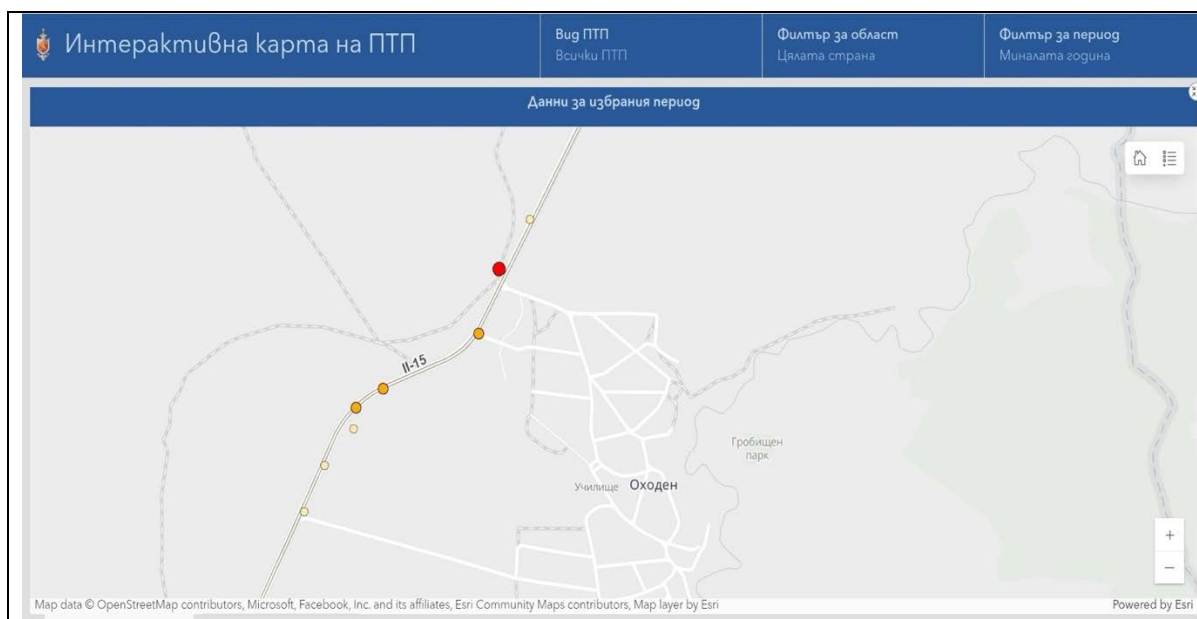
За периода от 01.01.2024 г. до 31.12.2024 г. са настъпили значително по-голямо количество пътни инциденти. Общо за периода са настъпили осем пътнотранспортни произшествия, от четири тежки, четири леки.
