**ОТНОСНО:** сигнал във връзка с опасното състояние на „Северна скоростна тангента“ Е-80 (А6) и Софийски околновръстен път (СОП) II-18 (северна дъга)

Приложение №1

РП II-18 / СОП / - участък от км 15+000 до км 36+000

**Визуален оглед на СОП приблизително от км 15+000 до км 36+000 в посока пътен възел при СОП и ССТ до пътен възел при бул. „Ботевградско шосе“ ↑**

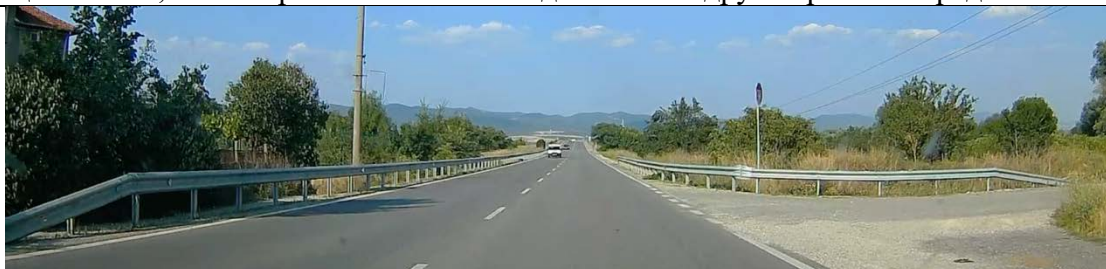
13

Преди кръстовището липсва пътен знак А27, а в противоположната посока знак А28, на пресечката е поставен пътен знак Б2. Нарушени са изискванията на чл. 38 и чл. 51, ал. 1 от Н18.

В зоната на двата крайни елемента, ограничителната система е прекъсната. В случай на удар, системите няма да имат възможност да поемат изцяло енергията от удара. Не се допуска прекъсване на еластичните предпазни огради. Препоръчваме да бъде монтирана шина с подходящ радиус.

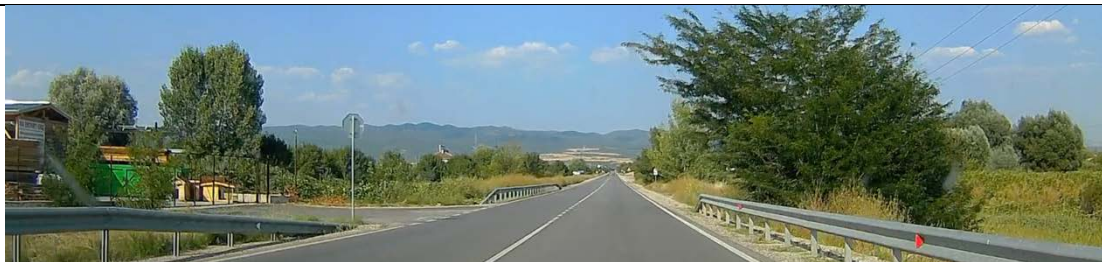
15

Преди кръстовището липсва пътен знак А28. На самото кръстовище е поставен пътен знак Б2. Нарушени са изискванията на чл. 38 и чл. 51, ал. 1 от Н18. Следва да се обърне внимание разпоредбите на чл. 37, ал. 3 от ЗДвП, където е указано, че „Водачът на пътно превозно средство, излизащо на път от крайпътна територия, като двор, предприятие, гараж, паркинг, бензиностанция и други подобни, е длъжен да пропусне пешеходците и пътните превозни средства, които се движат по този път“.

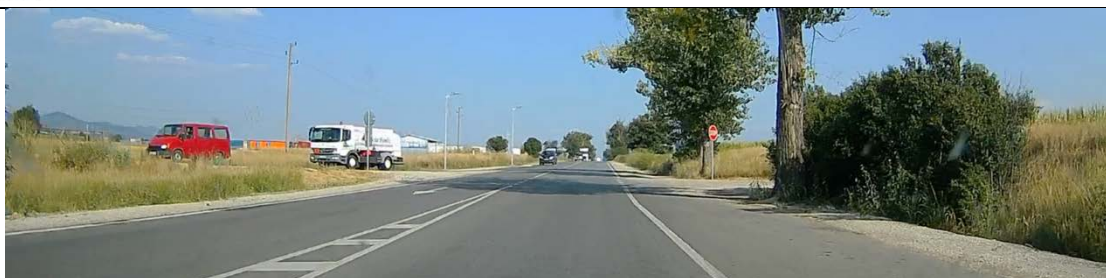
21

Преди това кръстовище има поставен пътен знак А28, който се отнася за предходното пресичане отляво. В същото време няма поставен пътен знак А27 преди пресечката тук. Необходимо е да се постави пътен знак А26, защото на практика се оформя кръстовище на път без предимство от ляво и отдясно. Също така при кръстовището от дясно под знак Б2 е препоръчително поставеното на пътен знак Г2.

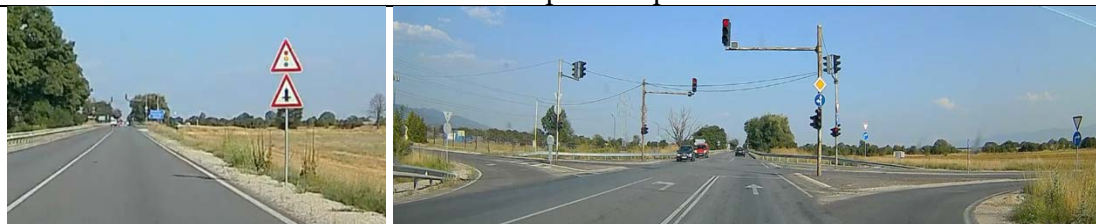
26

Кръстовището е сигнализирано с пътни знаци А28 и А24 на разстояние съгласно чл. 20, ал. 1, т. 2 от Н18, а в същото време на самото кръстовище има поставен пътен знак Б3. Пътен знак Б3 се поставя преди всяко кръстовище само в населени места съобразно чл. 54, ал. 1 от Н18.

На разделителните острови липсват направляващи стрелки С6.3, С4.3 и С4.4, както и съответните пътни знаци Г9, Г10 и Г11.

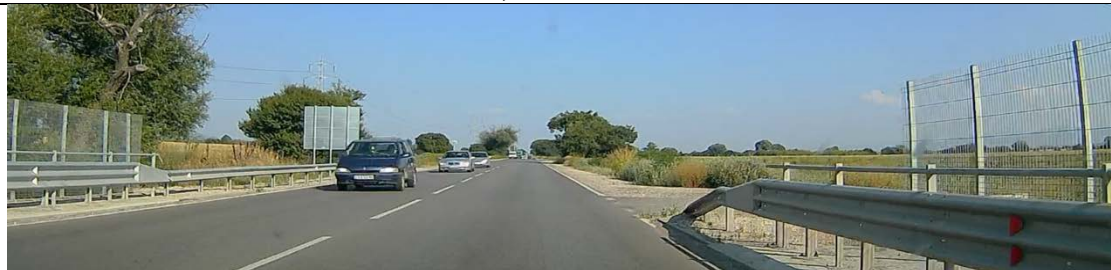
27

Преди това кръстовище и в двете посоки на движение липсват пътни знаци А27 и съответно А28 „Кръстовище с път без предимство“. На пресечката липсва и пътен знак Б2 в комбинация с пътен знак Г2. Необходимо е да се преосмисли и дали е подходяща пътната маркировка при наличието на кръстовище. При изпреварване е възможно внезапното навлизане на ППС от пресечка, което създава опасност за възникването на ПТП. Липсата на добра видимост, както и на информация за опасност от навлизане на друг автомобил, представлява сериозен дефицит, който може да се превърне в причина за настъпване на тежък пътен инцидент.

Мрежата не позволява добра видимост към основното направление на пътя, нито пък видимостта от пресечката на ляво към основното направление позволява навременното възприемане на идващ автомобил. Преди пресечката няма друго ограничаване на скоростта и тя е 90 км/ч.

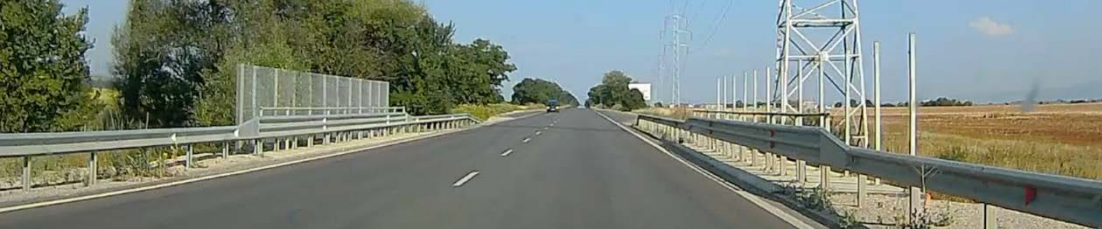
28

<p>Отдясно липсва предпазната ограда. Веднага след нея има пресечка от дясно като по двете направления на П-16 липсват пътни знаци съответно А27 и А26. Също така на пресечката е необходимо да се постави пътен знак Б2. Тук дефицитите са свързани с описаните и при т. 27 от този доклад.</p>
27

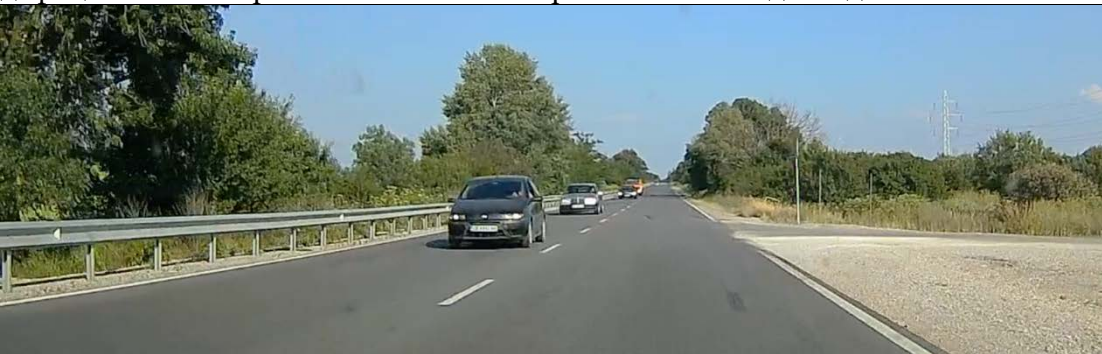
<p>И в двете посоки по направлението на път П-16 липсва поставен пътен знак А27 и А28. В същото време има поставен пътен знак Б2, съобразно указанията на чл. 51, ал. 5 от Н18. Препоръчително е преосмислянето на организацията на движението в зоната на това кръстовище.</p>
28

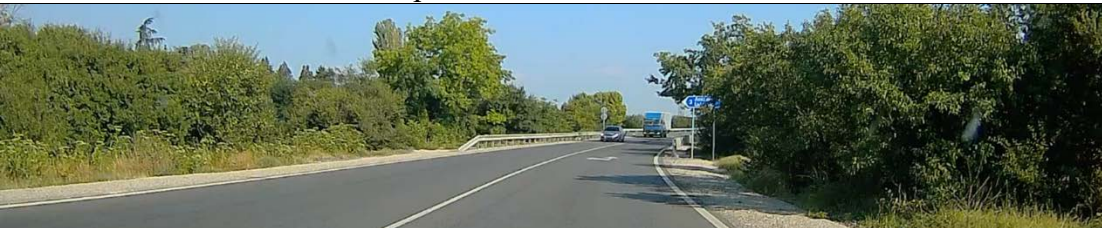
<p>Указателната стрелка Ж7 е закрыта от растителност, което е нарушение спрямо чл. 9, ал. 1 и чл. 14, ал. 2, т. 3 от Н18. Растителността в това кръстовище от дясната му страна е необходимо да бъде почистена, за да се подобри видимостта.</p>

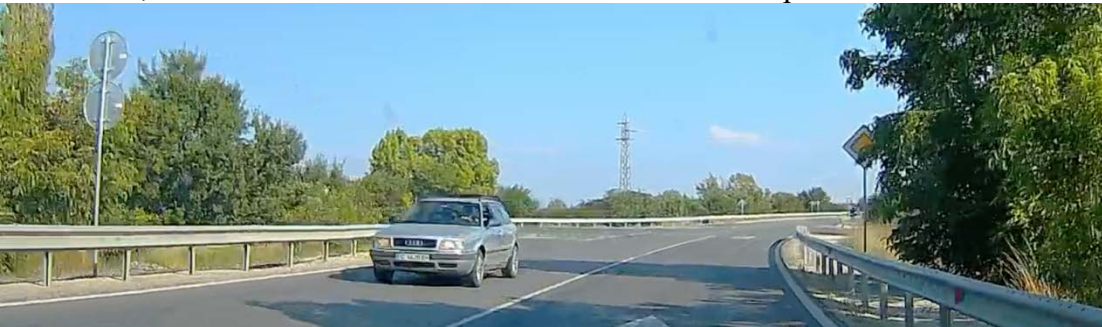
29	<p>В обхвата на кръстовището, описано и под т. 28 от този доклад са използвани отново едновременно пътни знаци А26 и Б3. При пътища извън населени места е възприето да се използват знаците А26, А27 и А28, но не и в комбинация с пътен знак Б3. В това кръстовище трябва да се почисти растителността, защото тя ограничава видимостта, а това създава предпоставка за пътен инцидент. Стрелката М10 за указване на посока не покрива минималните изисквания на</p>

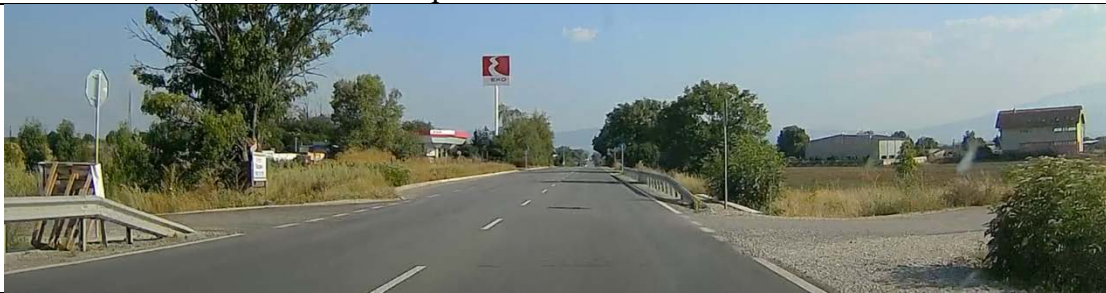
<p>Това кръстовище не е сигнализирано предварително с пътен знак А26 в нито една от двете посоки по направлението на път II-16. Препоръчително е ограничаването на позволените посоки при излизане от кръстовището и преосмисляне на организацията на движението в обхвата му.</p>
35

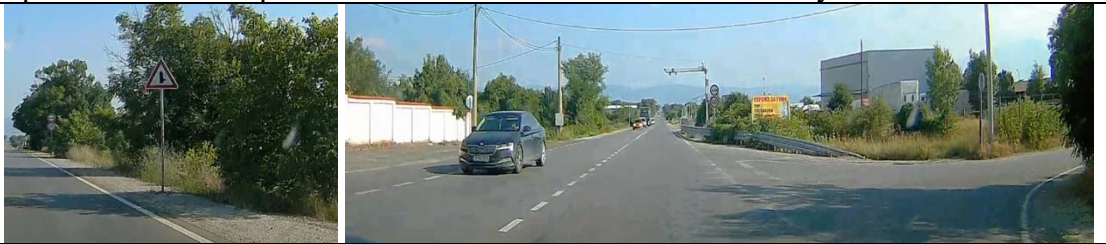
<p>Това кръстовище след бензиностанция „ЕКО“ е сигнализирано с пътен знак А27, в същото време обаче пресечките при него са и от ляво и от дясно, съответно следва да се постави пътен знак А26. По този начин ще може да се предупредят участниците в движението, че е възможна появата на пътно превозно средство както от ляво, така и от дясно, а не само от ляво.</p>
36

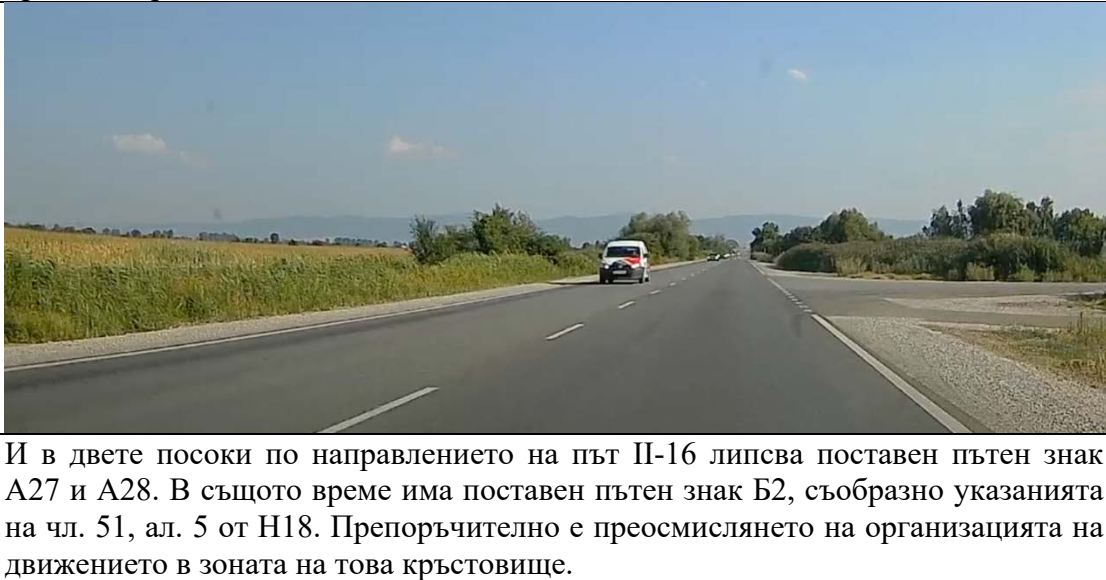
<p>И в двете посоки по направлението на път II-16 липсва поставен пътен знак А27 и А28. В същото време има поставен пътен знак Б2, съобразно указанията на чл. 51, ал. 5 от Н18. Препоръчително е преосмислянето на организацията на движението в зоната на това кръстовище.</p>

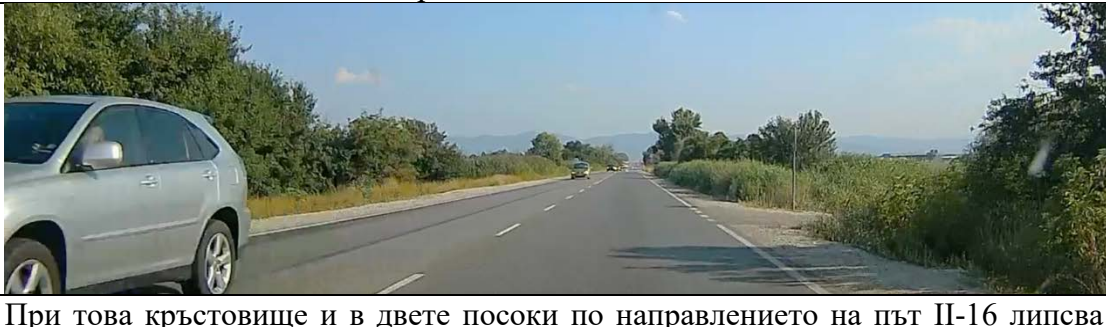
37

<p>При това кръстовище и в двете посоки по направлението на път II-16 липсва</p>

<p>поставен пътен знак А27 и А28. В същото време има поставен пътен знак Б2, съобразно указанията на чл. 51, ал. 5 от Н18. Препоръчително е преосмислянето на организацията на движението в зоната на това кръстовище.</p>
38

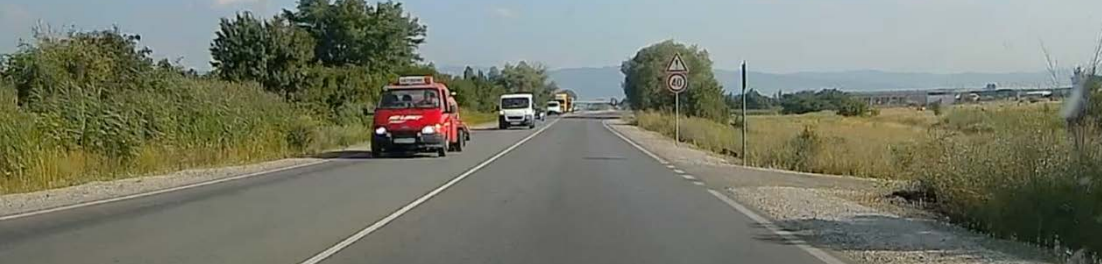
<p>При това кръстовище и в двете посоки по направлението на път П-16 липсва поставен пътен знак А27 и А28. В същото време има поставен пътен знак Б2, съобразно указанията на чл. 51, ал. 5 от Н18. Препоръчително е преосмислянето на организацията на движението в зоната на това кръстовище. Знакът А39 е препоръчително да бъде в комбинация с табела, която да пояснява за какви други опасности следва да внимават водачите, така че поведението им да може да бъде съобразено с пътните условия. Така използван този пътен знак не дава яснота каква е опасността, за която следва да се внимава.</p>
39

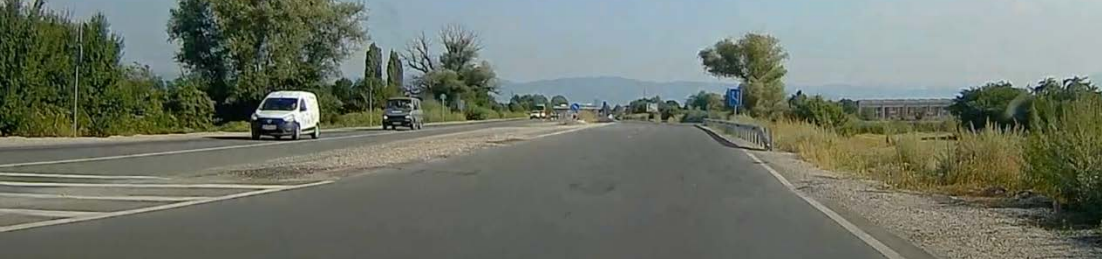
<p>Препоръчително е знак Г9 и направляващата стрелка С4.4 да бъдат поставени преди опасността, така както е указано и в Наредба №18. Препоръчва се от дясно еластичната ограда да се приведе в нормативна годност, за да е безопасна, защото там е трябвало началото на ОСП да бъде изпълнено терминал. От лявата страна, при средната разделителна ивица трябва да започва с буфер.</p>

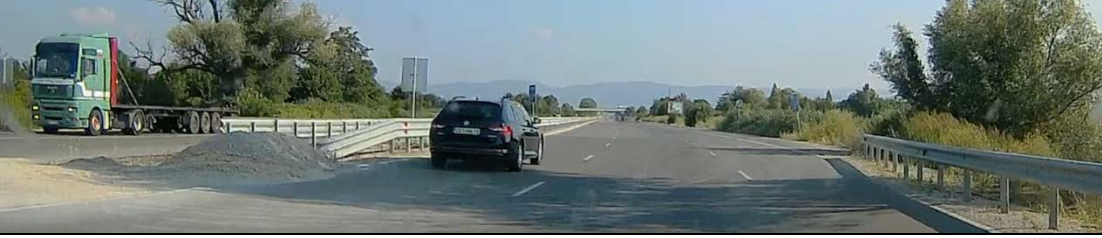
40

<p>Ограничителната система не завършена и по този начин е опасна.</p>
41

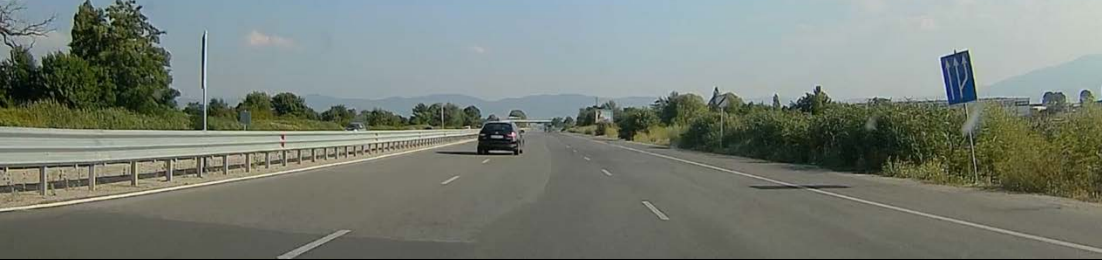
<p>Пътен знак Ж14 „Начало на пътна лента“ е поставен от дясно, като е препоръчително да се повтори и от ляво. Намиращият се от дясната страна пътен знак е с лице не срещу посоката на движението, а странично, което</p>

<p>нарушава изискванията на чл. 9, ал. 1 от Н18.</p>
<p>42</p>

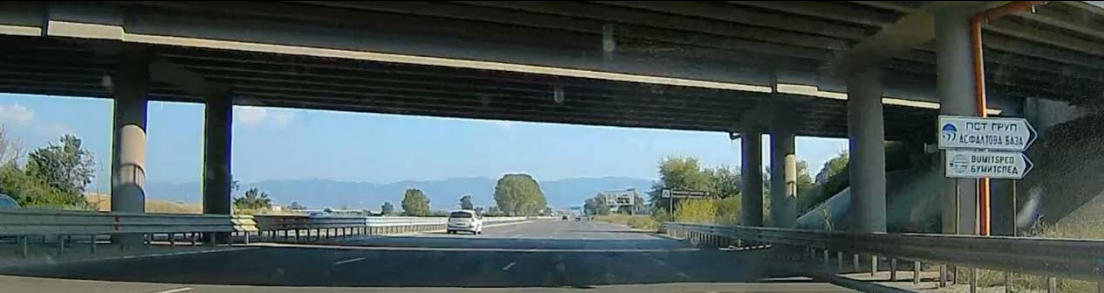
<p>Указателните стрелки Ж7 са в нарушение на изискванията на Наредба №18 за сигнализиране на пътищата с пътни знаци, като най-вече е нарушено изискването на чл. 4.</p>
<p>43</p>

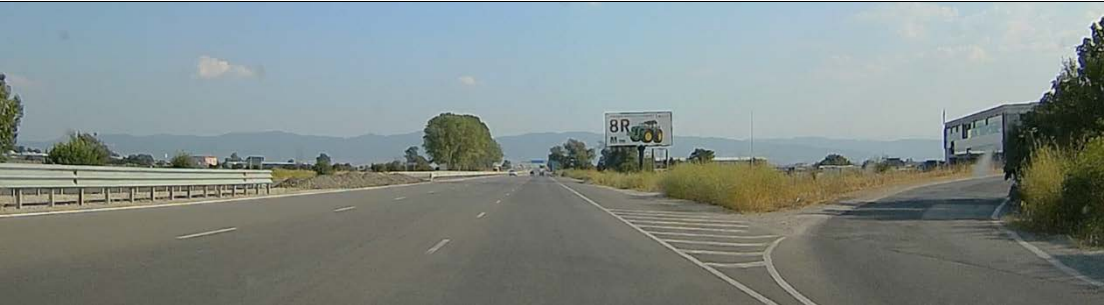
<p>Липсва пътен знак Г11 е направляваща стрелка С6.3. От ляво при средната разделителна ивица ОСП не е довършено.</p>
<p>44</p>

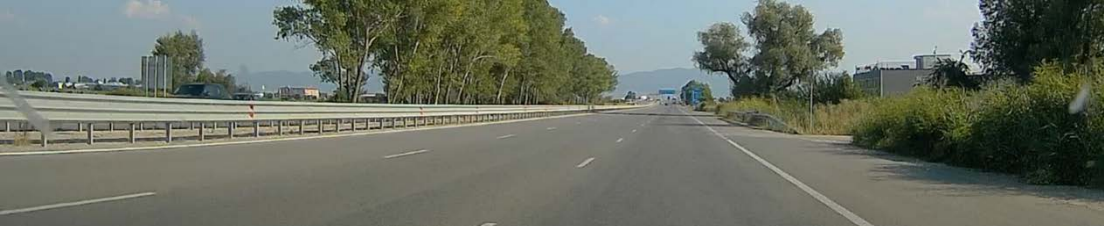
<p>Това кръстовище е направено с изход под 90 градуса, като е препоръчително да се обособи ускорителен и забавителен шлюз за влизане и излизане от и към крайпътния обект.</p>
<p>45</p>

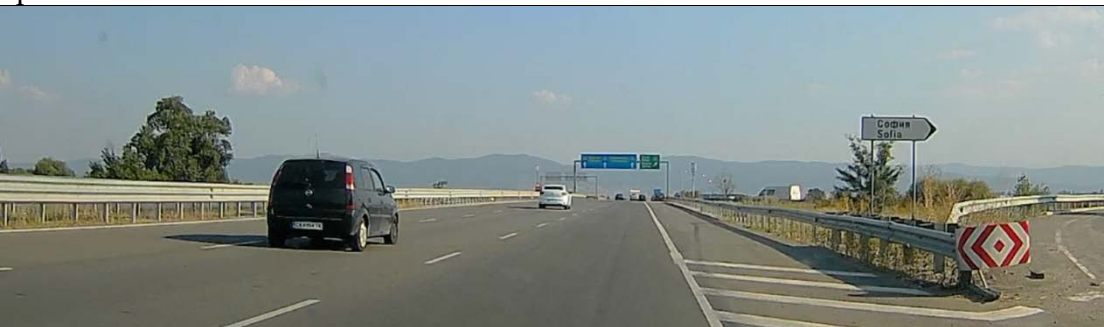
<p>Стрелката Ж6 е в противоречие на чл. 134, ал. 3, т. 5. Преди буфера липсва направляваща стрелка С6.3 с пътен знак Г11.</p>
<p>46</p>

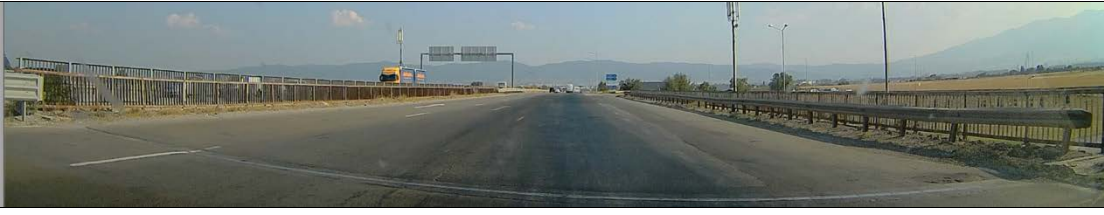
<p>От ляво еластичната ограда не е обезопасена, а от дясно изобщо няма ОСП. Средната разделителна ивица е единствено с монтирания парапет.</p>

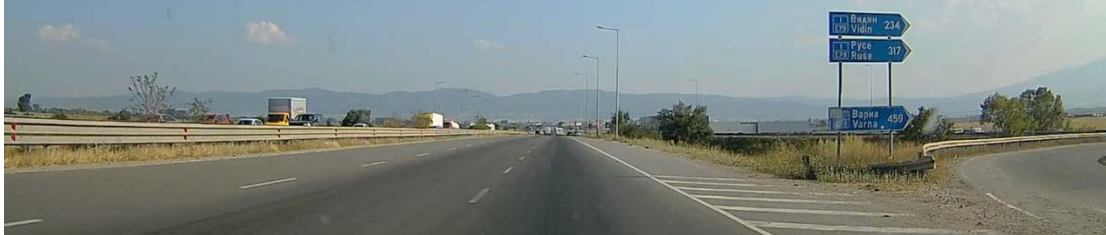
47

<p>Стрелките Ж7 са монтирани в нарушение на разпоредбите на чл. 16 на наредба №18. Липсва терминал от при разделянето на направлението и направляваща стрелка с пътен знак С6.3+Г11. Липсва терминал, а ОСП е повредено в следствие на пътен инцидент.</p>
48

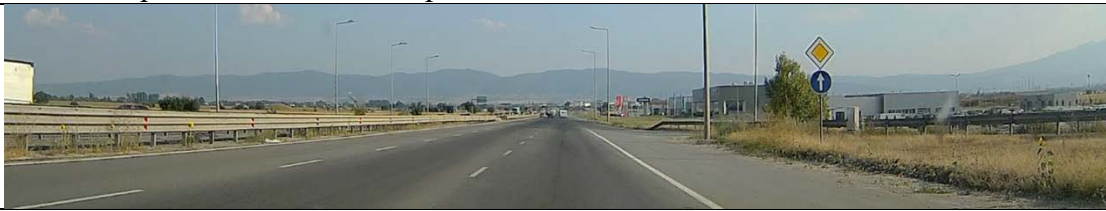
<p>Пътен знак Б3 е поставен погрешно преди ускорителен шлюз. Необходимо е да се премахне, като е препоръчително пътен знак Г1 да бъде повторен и от дясно.</p>
49

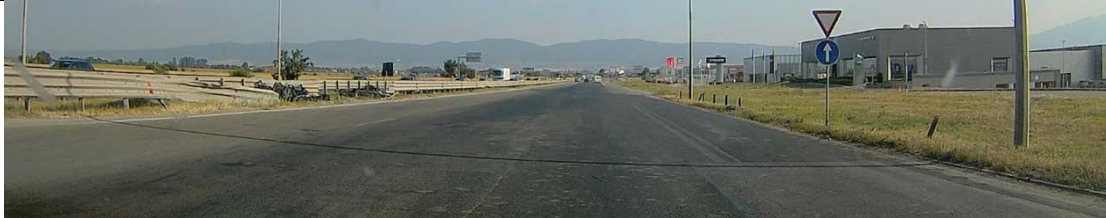
<p>Настилката е компрометирана, като пътната маркировка липсва. От сяно ограничителната система е повредена в следствие на удар и не е възстановена. Препоръчително е премахването на пътен знак Г1 при ускорителния шлюз, както и възстановяване на пътната маркировка.</p>
50

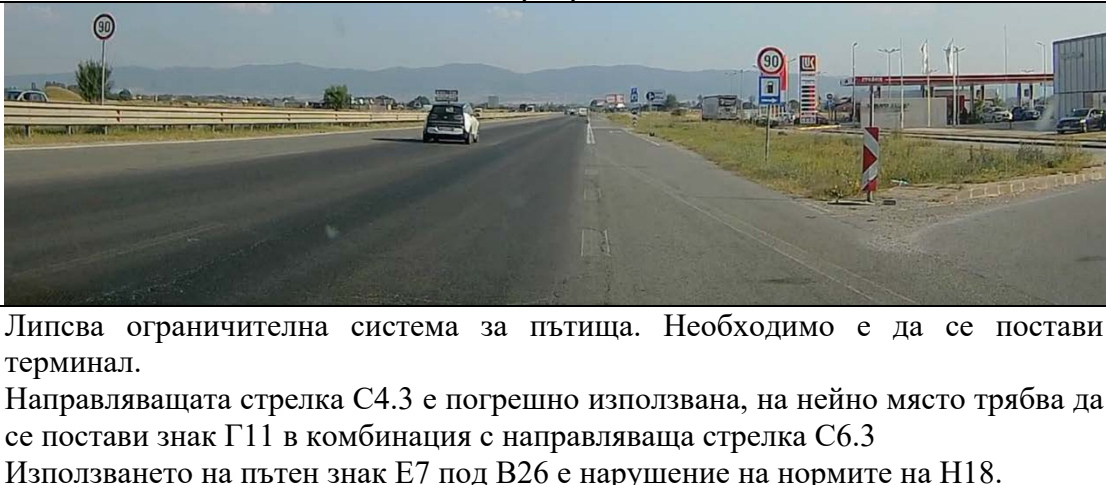
<p>Липсва ограничителна система за пътища. Необходимо е да се постави терминал. Направляващата стрелка С4.3 е погрешно използвана, на нейно място трябва да се постави знак Г11 в комбинация с направляваща стрелка С6.3 Използването на пътен знак Е7 под В26 е нарушение на нормите на Н18.</p>

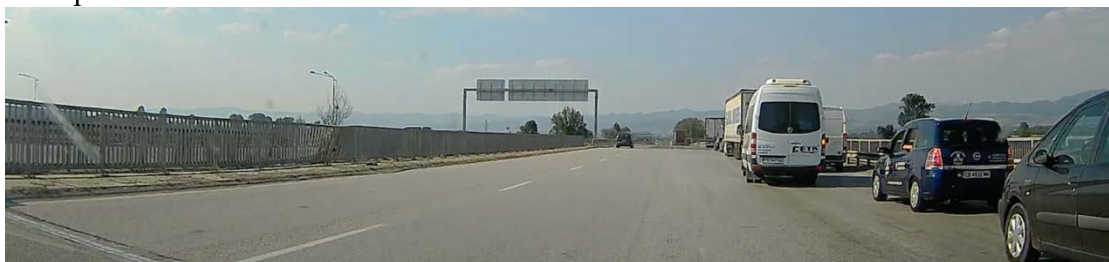
52

Липсва пътна маркировка, като наличната не покрива изискванията на чл. 8 и чл. 9 от Н2.

От лявата страна върху моста, разделителната ивица е оградена не с еластична ограда, а с обикновен пешеходен парапет. Същият проблем е описан и под точка 46 от настоящия анали.

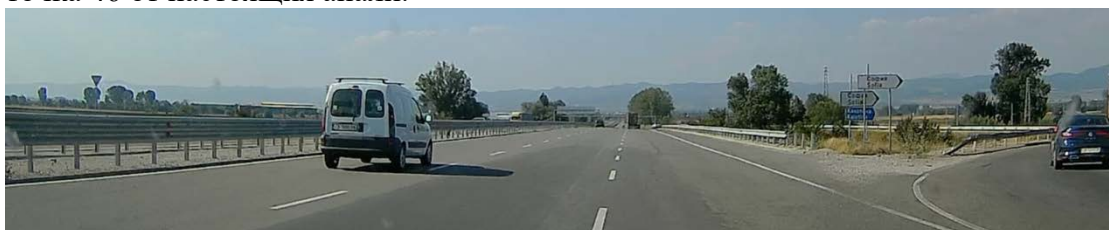
53

При разделянето на направленията в пътни възел е необходимо поставянето на терминал. В момента ограничителната система е оставена недовършена. Видно е също така, че тя е била удряна при пътни инциденти.

Указателните стрелки Ж7 в бял цвят са поставени в нарушение на изискванията на Н18, като са нарушени разпоредбите на чл. 134, ал. 3. По отношение на цвета на белите Ж7, те следва да са сини, също така едната от стрелките е излишна, защото показва една и съща информация. Предната стрелка закрива видимостта към задните, което нарушава изискванията на чл. 9, ал. 1 от Н18.

Освен поставянето на терминал се препоръчва подмяна на бялата Ж7 и премахването на втората.

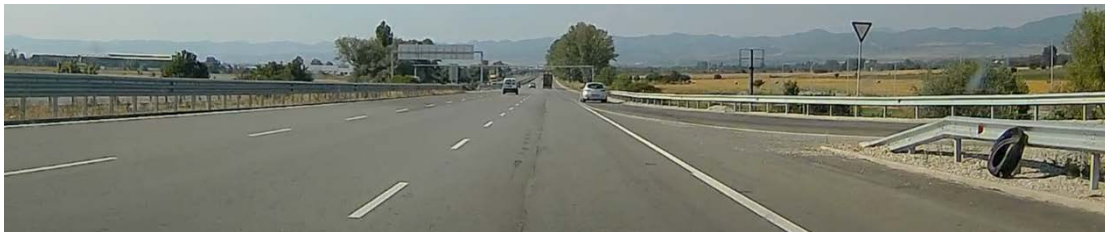
54

Тук също има наличие на непочистен протектор на гума от моторно превозно средство.

В обхвата на платното за движение има налични наноси от пясък и ситни камъчета, което при дъжд допринася за намаляването на сцеплението и може да доведе до настъпването на пътен инцидент.

Реципрочно на организацията на движението при този пътен възел в обработваната посока на движение се препоръчва поставянето на пътен знак Г1, като той следва да се повтори и от лявата страна.

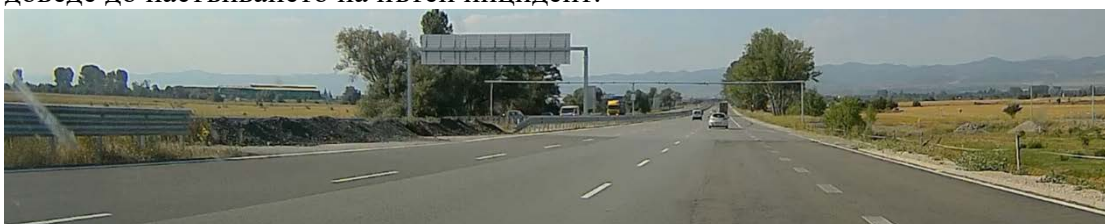
55

Недовършена ограничителна система за пътища. При пътен инцидент това може да доведе до тежки наранявания. Този участък не е сигнализиран по никакъв начин.

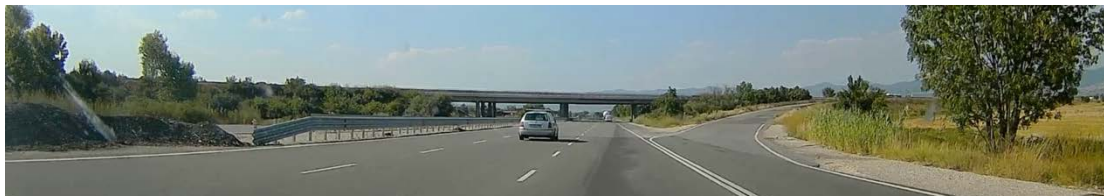
59

От ляво еластичната ограда не е довършена и е оставена опасно да стърчи.

Също така опасността не е сигнализирана по никакъв начин.

От дясно има растителност, която налага поставянето на ОСП, а също така при разделянето на направленията трябва да се постави терминал, както и пътен знак Г11 с направляваща стрелка С6.3.

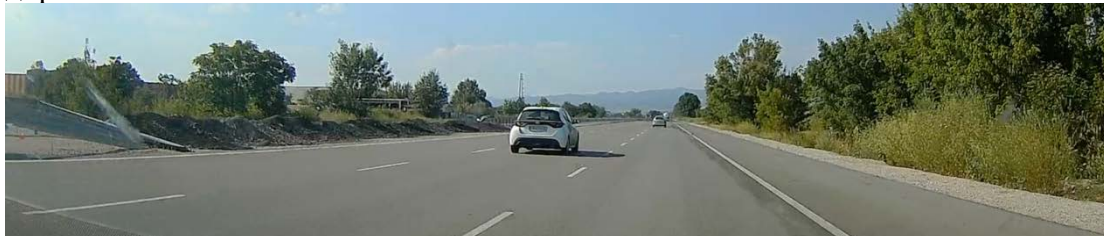
61

От дясно има непочистена растителност, а от дясно отново има еластична ограда, която не е довършена и не е обезопасена или сигнализирана по никакъв начин.

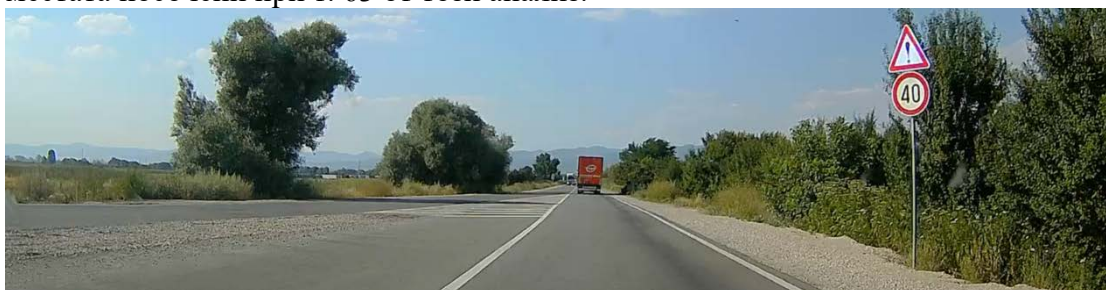
65

Както при т. 38 от този анализ, така и така знакът А39 е препоръчително да бъде в комбинация с табела, която да пояснява за какви други опасности следва да внимават водачите, така че поведението им да може да бъде съобразено с пътните условия. Така използван този пътен знак не дава яснота каква е опасността, за която следва да се внимава.

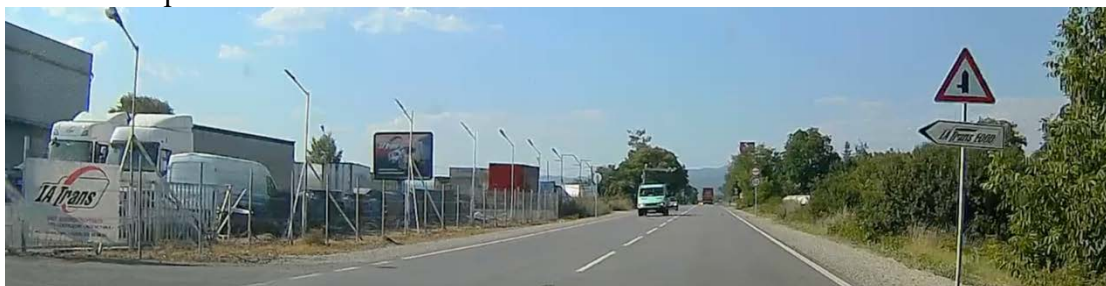
68

Указателната стрелка Ж7 не може да е на бял фон, не може да се поставя под пътен знак В28 и е в нарушение на чл. 4 от Н18, защото представлява рекламна табела.

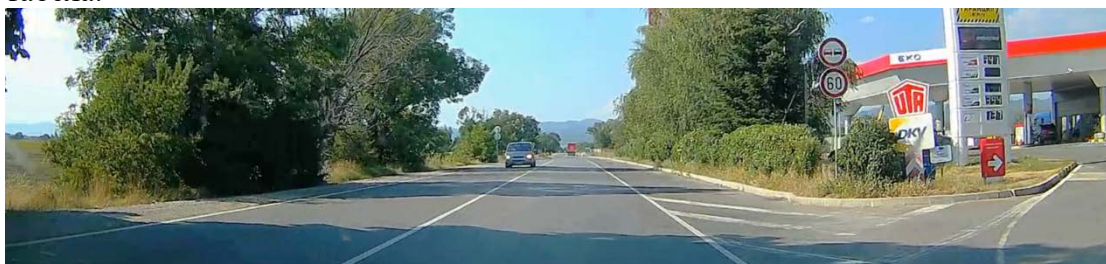
69

Крайпътния търговски обект не е обезопасен с еластична ограда, на входа няма поставен терминал, а също така при разделянето на направленията липсва пътен знак Г11 с наваляваща стрелка С6.3.

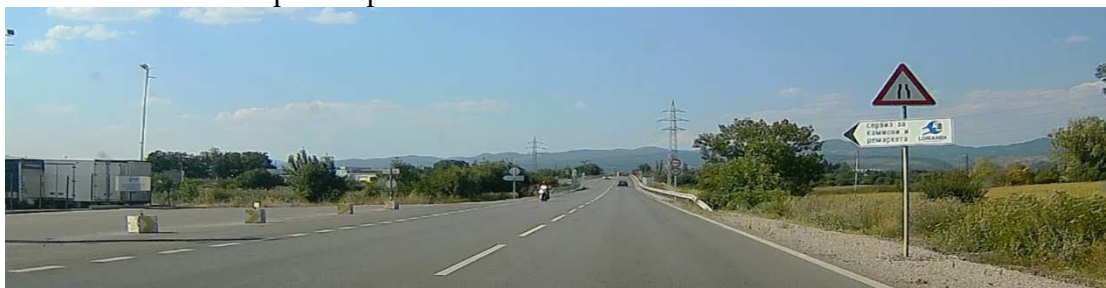
71

Указателната стрелка Ж7 не може да е на бял фон, не може да се поставя под пътен знак А7 и е в нарушение на чл. 4 он Н18, защото представлява рекламна табела.

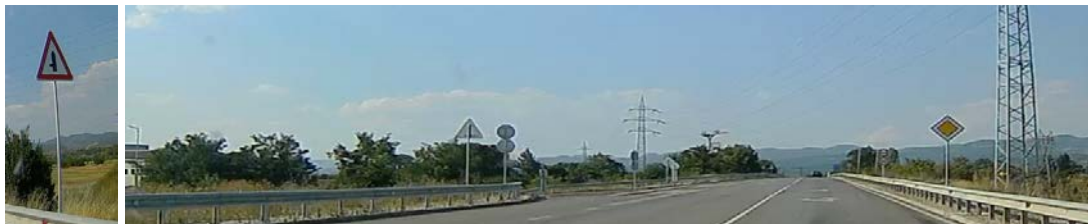
72

Отбивката за кв. Чепинци сигнализирана първо с пътен знак А28, а после и с пътен знак Б3, препоръчва се премахването на втория.

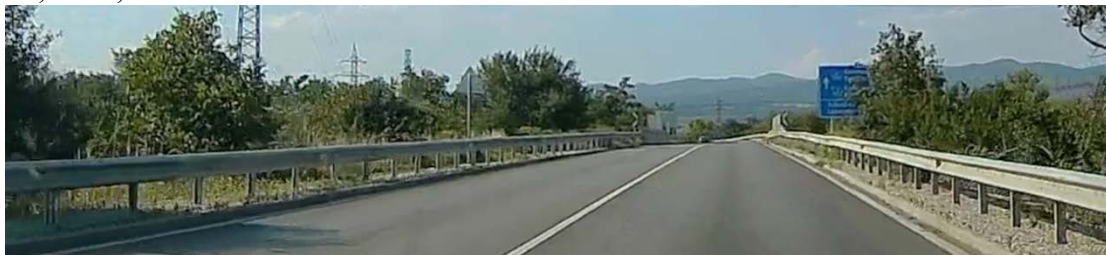
74

Табелата Ж5 е закрита частично от растителност.

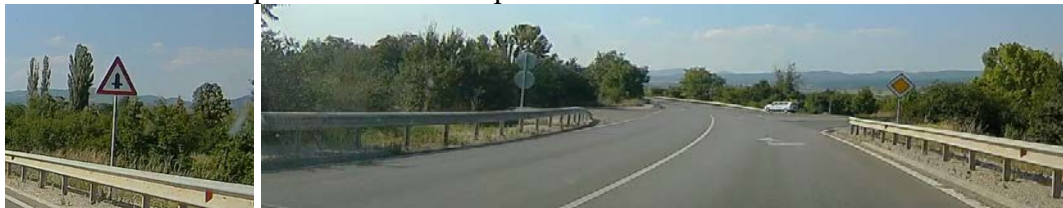
75

Кръстовището за с. Локорско е сигнализирано последователно с пътен знак А26 и Б3. Препоръчително е премахването на пътен знак Б3  
В обхвата на кръстовището растителността закрива видимостта към нещо, което е предпоставка за настъпването на пътен инцидент. Самото кръстовище се намира в хоризонтална крива, което допълнително допринася за влошаването на видимостта. Препоръчително е да се постави и напречна шумна маркировка.

Пътната маркировка в разделителните острови не покрива минималните изисквания на чл. 8 и чл. 9 он Н2.

Стрелката М10 за указване на посока не покрива минималните изисквания на чл. 8 и чл. 9 он Н2, но също така липсва пътен знак В22 или Г4.

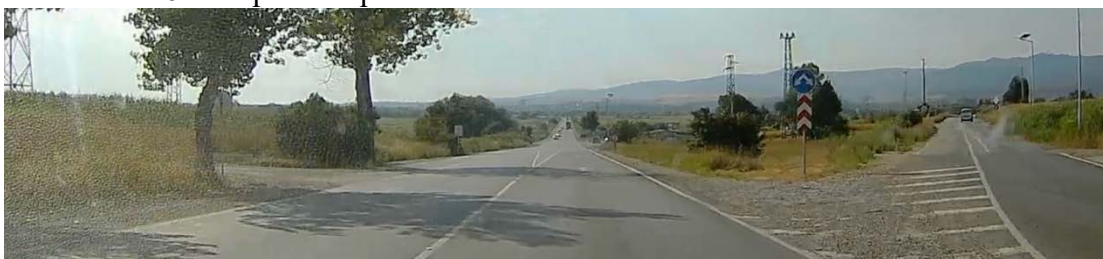
79

Липсва терминал и ОСП при разделянето на посоките.

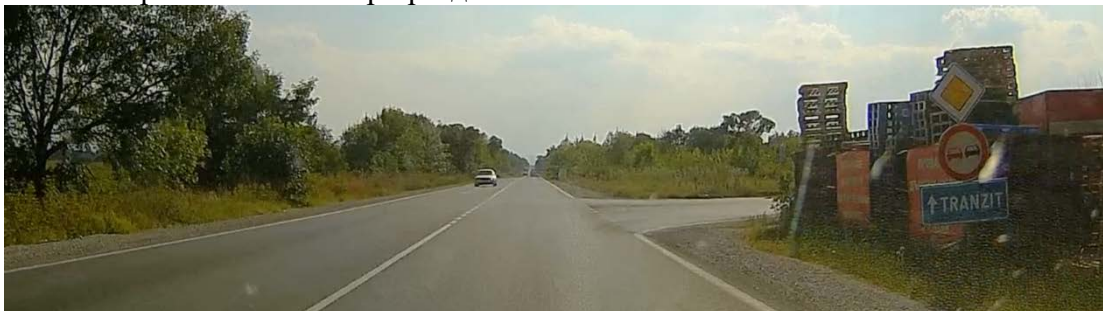
80

Пътният знак Б3 е използван въпреки наличието на пътен знак А27 преди

кръстовището.

Табелата „Транзит“ не е допустимо да се използва, съобразно разпоредбите на Н18

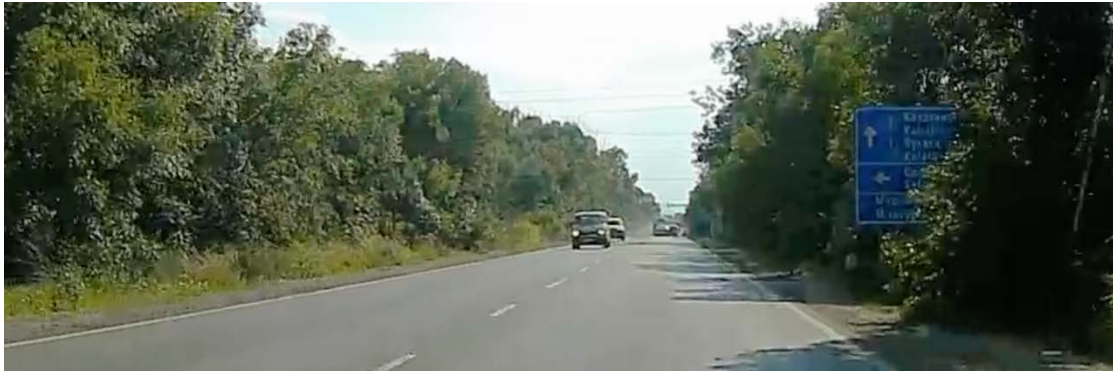
81

Табелата Ж6 е закрыта от растителност.

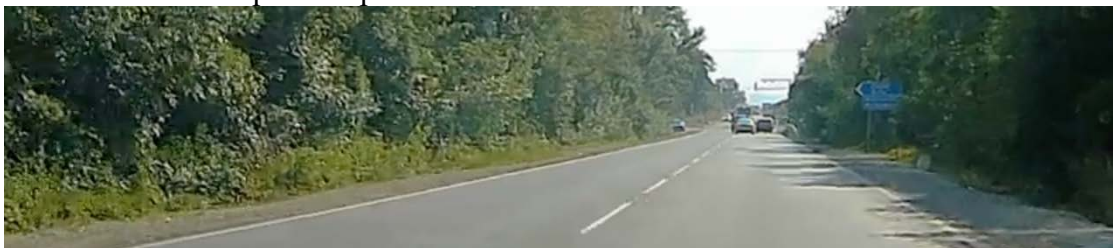
82

Указателните стрелки Ж7 са закрыти от растителност.

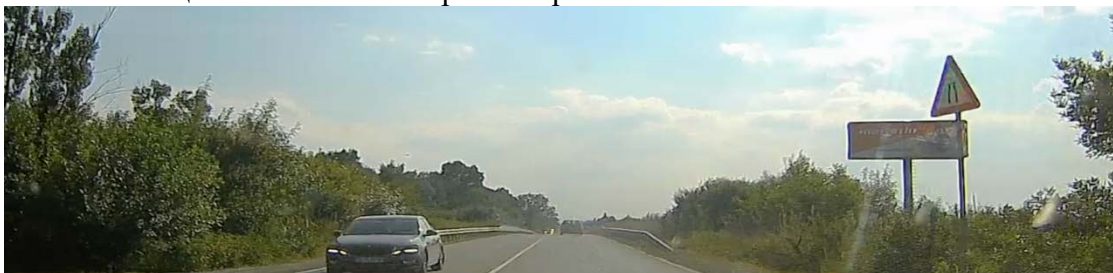
84

Лицевата страна на пътен знак А7 не е срещу посоката на движение, той е завъртян странично.

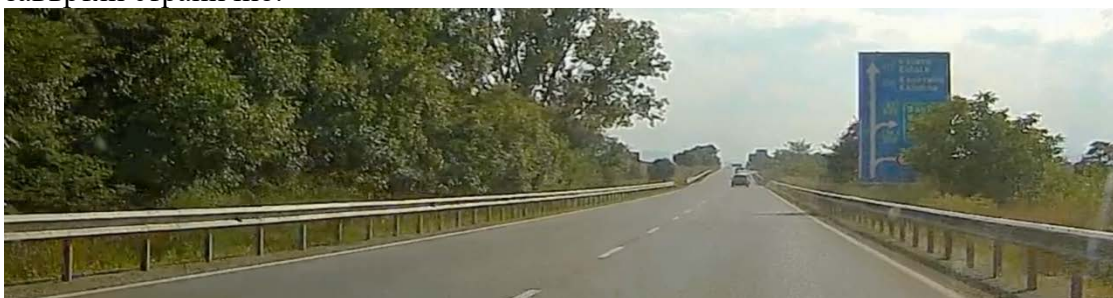
85

Табелата Ж1 е закрыта от растителност.

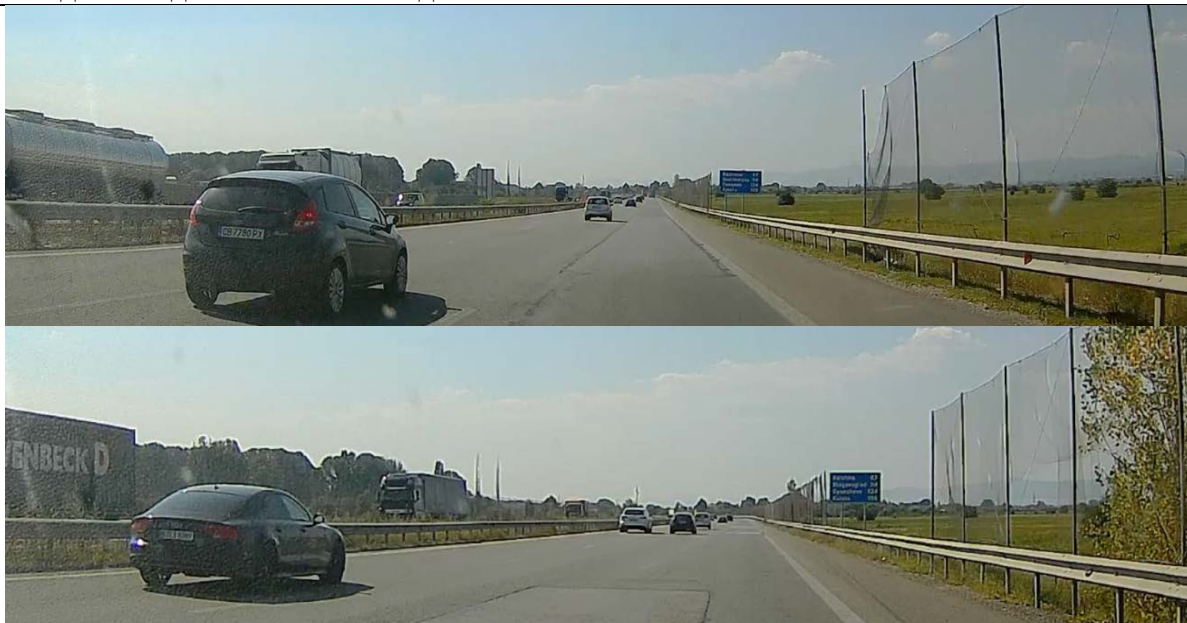
7

По отношение на табела Ж10 е нарушено правилото за поставянето ѝ, съобразно чл. 151, ал. 3 от Н18. Нарушено е изискването на чл. 134, ал. 3, т. 1 от Н18. Поради поставените мрежи преди табелата Ж10 е нарушено изискването на чл. 9 ал. 1 и на чл. 14, ал. 1, т. 10 от Н18.

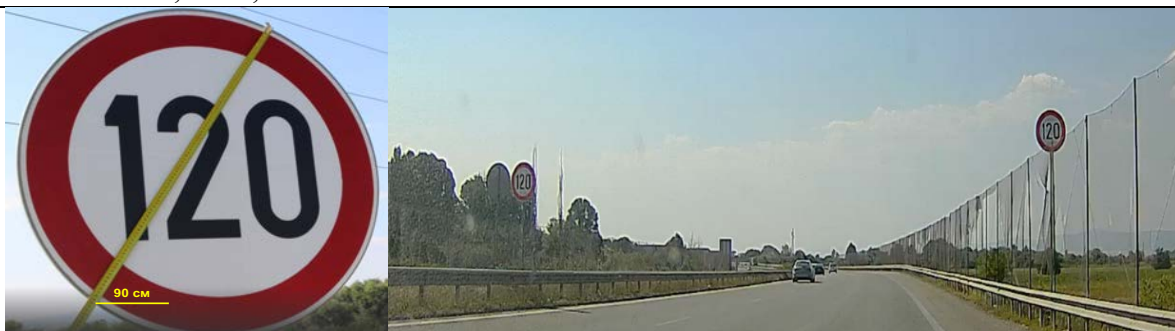
8

Пътен знак B25 е с диаметър 900 mm, което отговаря на III типоразмер във връзка с чл. 7, ал. 1, т. 2, буква в) от Н18. Съгласно статута на този път следва пътните знаци да са IV типоразмер, съгласно чл. 7, ал. 1, т. 2, буква г) от Н18. Тук също е нарушено правилото на чл. 16, ал. 4 от Н18

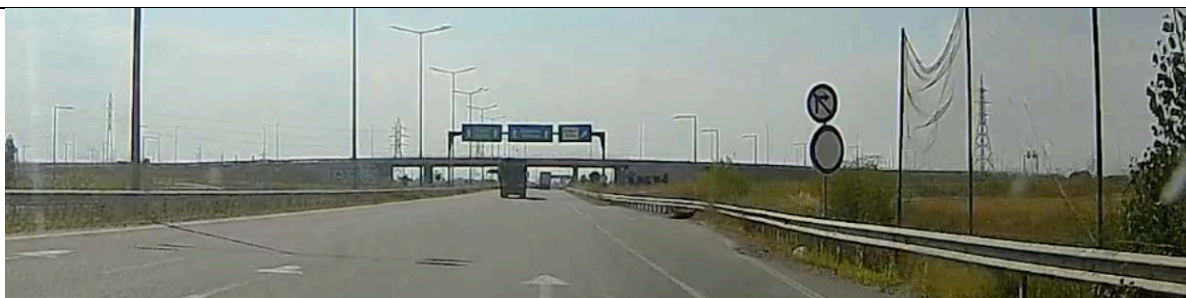
14

Пътен знак В2 се използва във връзка с разпоредбите на чл. 65, ал. 1, а именно „Пътен знак В2 „Забранено е влизането на пътни превозни средства в двете посоки“ се използва за сигнализиране на пътен участък, затворен за движение на пътни превозни средства и в двете посоки. Пътният знак се поставя в началото на пътния участък, съответно за двете посоки на движение“. В тази връзка на това място знакът е използван неправилно. За подобряване на организацията на движението може да се използва пътен знак Г1, като той съответно се дублира и от лявата страна във връзка с изискванията на чл. 14, ал. 3, т. 1 от Н18.

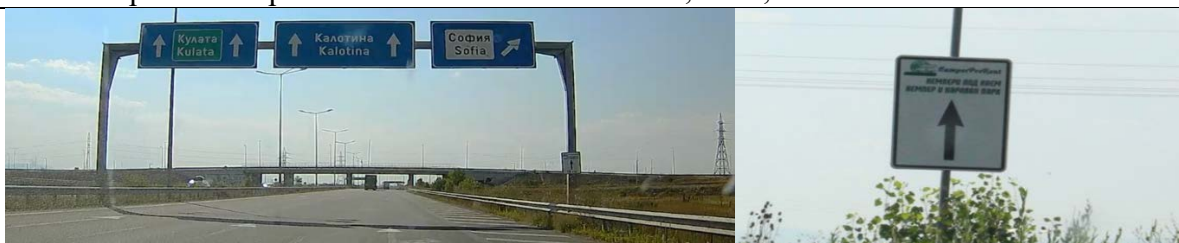
15

В обхвата на пътя е използвана рекламна табела, която нарушава правилата на чл. 4 от Н18, където изрично е указано, че „В обхвата на пътя не се допуска да се поставят рекламни и други видове материали с форма и цвят, които наподобяват пътните знаци или другите средства за сигнализиране на пътищата или пречат за тяхното възприемане“. Табела е поставена на няколко места в обхвата на ССТ и следва да бъде премахната.

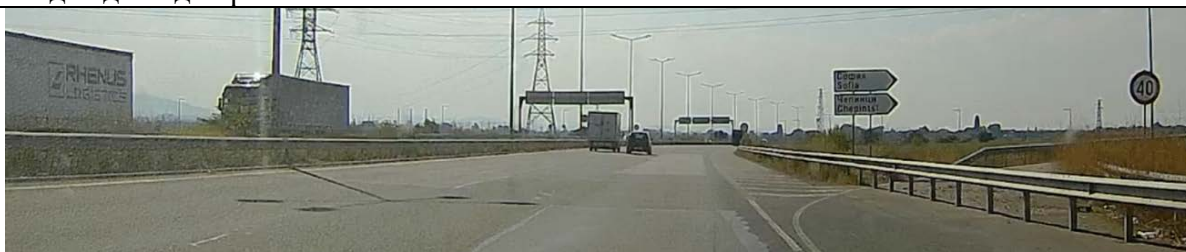
16

Поради това, че пътният възел не е изграден и не е пуснат в експлоатация, до пускането му следва тези табели да бъдат закрити или премахнати.

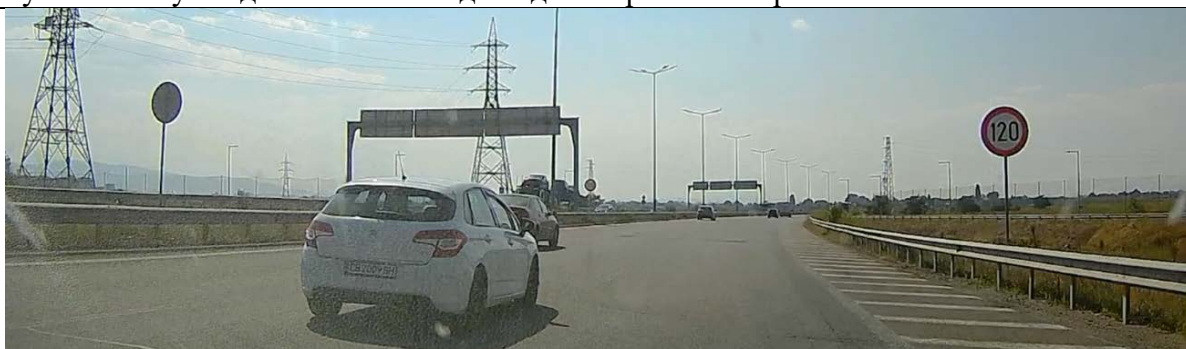
17

Пътен знак В26 (120 км/ч) не е повторен само от дясно, което може да доведе до невъзможност от страна на участниците в движението своевременно да го възприемат при движение в средната или най-лявата лента за движение.

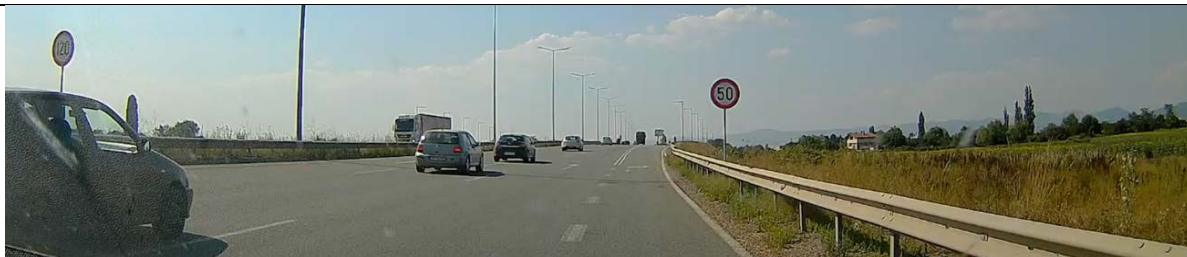
18

Пътен знак В26 с ограничение на скоростта от 120 км/ч е поставен от ляво в нарушение на чл. 9, ал. 1 от Н18. В същото време е използван пътен знак В26 с ограничение на скоростта 50 км/ч. е използван за намаляване на скоростта в забавителния шлюз и се отнася само за тази пътна лена. Препоръчително е В26 – 120 да се премести, а този с ограничение на скоростта 50 км/ч да се премахне.

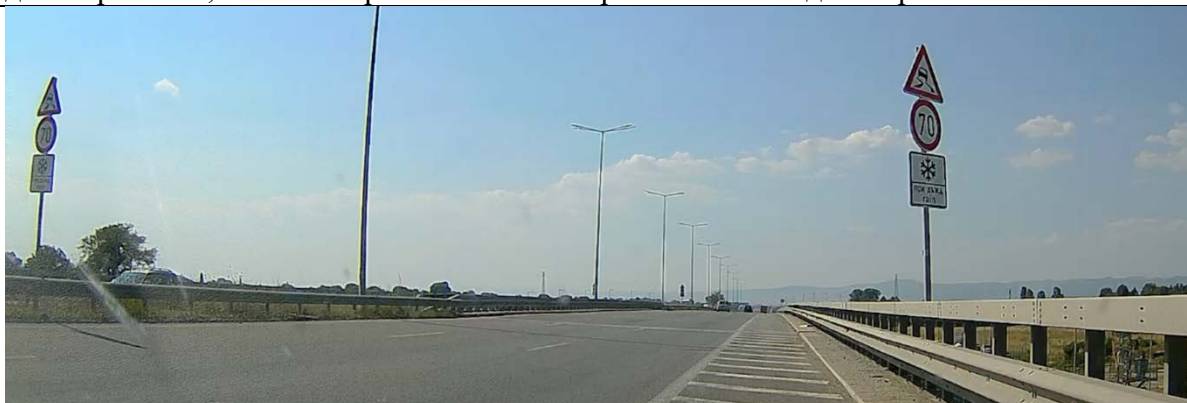
19

От дясно пътни знаци А15+В26+Т14+Т17 са завъртени и не покриват изискванията на чл. 9, ал. 1 от Н18. В същото време непосредствено преди моста ограничението на скоростта е 120 км/ч, а с тези знаци се въвежда 70 км/ч, това води до нарушаване на правилото на чл. 79, ал. 2 от Н18.

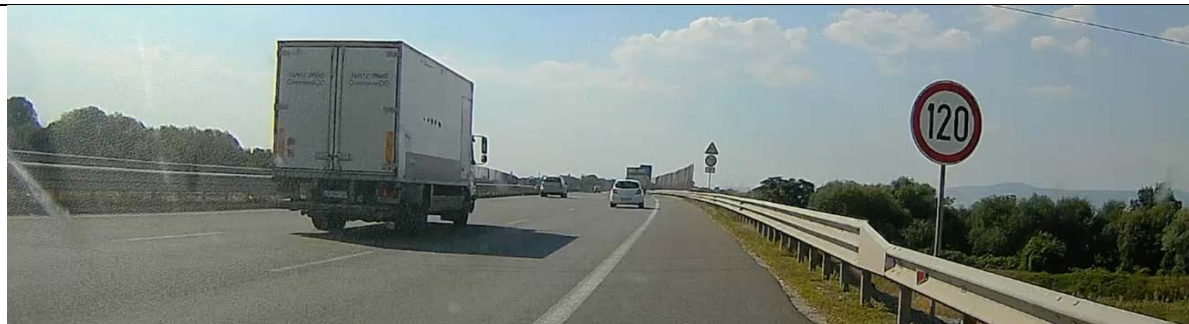
23

Тук не е спазено правилото на чл. 79, ал. 2 от Н18 и е въведено ограничение на скоростта от 120 км/ч на 70 км/ч. При зимни условия, когато е възможно настилката да е хлъзгава внезапно или рязко намаляване на скоростта от 120 км/ч до 70 км/ч създава риск от настъпването на ПТП.

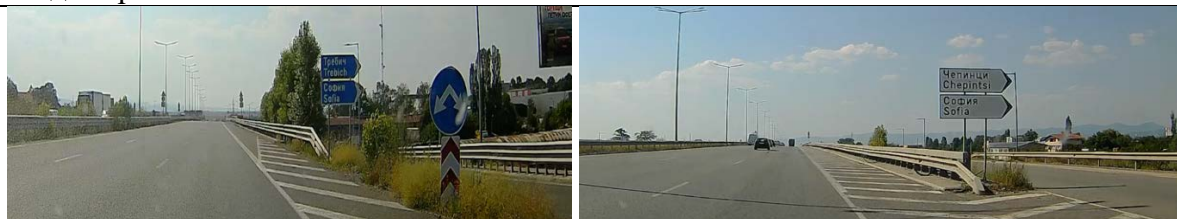
24

При отбивката за кв. Чепинци са използвани указателни стрелки Ж7 на бял фон, а при отбивката за кв. Требич са сини. Съгласно чл. 134, ал. 3, т. 2 син цвят се използва за пътищата извън населените места, зелен за автомагистрала или бял за тези в населените места. Следователно трябва да се уточни дали този път се намира извън населено място или е в населено място и да се използва един и същ цвят.
