**ОТНОСНО:** сигнал във връзка с опасното състояние на „Северна скоростна тангента“ Е-80 (А6) и Софийски околновръстен път (СОП) II-18 (северна дъга)

Приложение №1

РП II-18 / СОП / - участък от км 15+000 до км 36+000

**Визуален оглед на СОП приблизително от км 15+000 до км 36+000 в посока пътен възел при СОП и ССТ до пътен възел при бул. „Ботевградско шосе“ ↑**

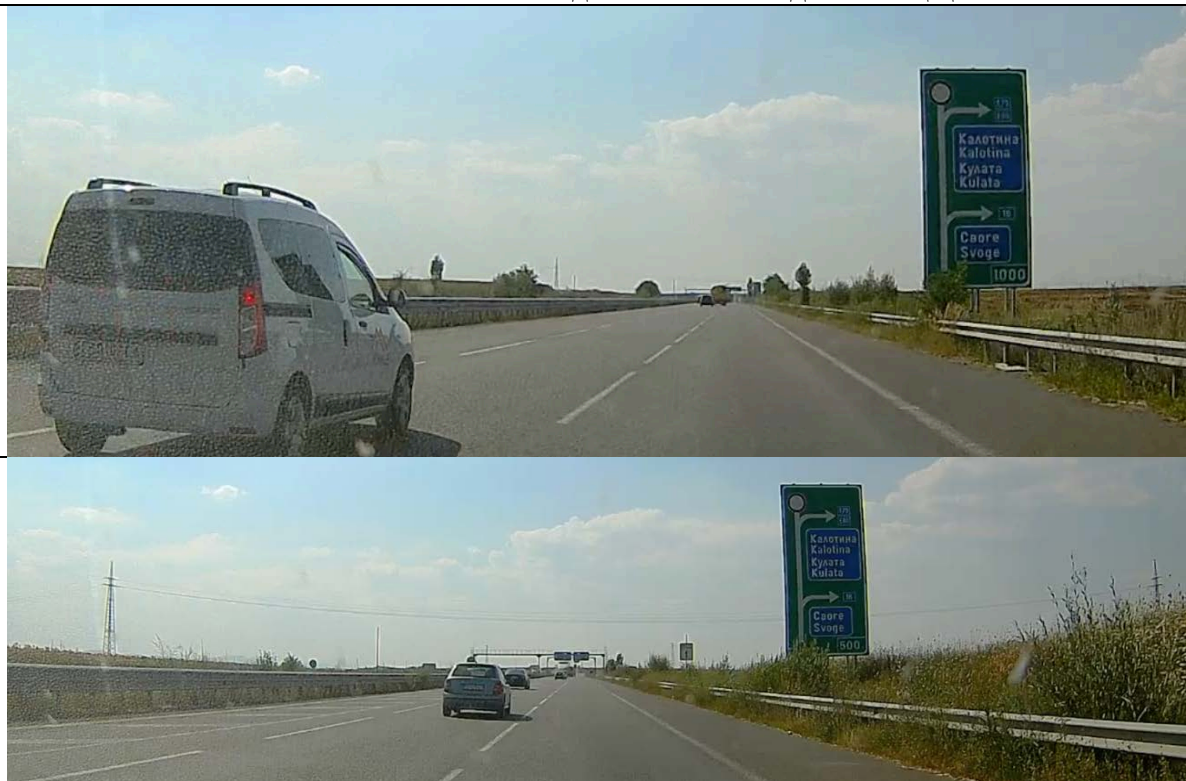
25

Табелата Ж1 в този участък от пътя е със зелен цвят, а предходните табели Ж1 са със син цвят. Необходимо е да се уточни дали този път е автомагистрала. В случай, че е автомагистрала то предходните табели следва да са зелени, а не сини, а ако не е автомагистрала то тази Ж1 следва да е син, а не зелен. При всяко положение е нарушено някое от изискванията на чл. 134, ал. 3, т. 1 от Н18.

Същевременно всички табели Ж1 са поставени съответно на 500 m и на 1000 m преди пътен възел, което е изискване на чл. 140, ал. 2, т. 3 от Н18. В тази връзка следва да се приеме, че това е автомагистрала, защото в чл. 140, ал. 2, т. 4 и т. 5 от Н18 е описано, че на скоростна градска магистрала - на разстояние от 250 до 500 m преди мястото, в което забавителният шлюз на отклонението в пътния възел добива пълната си широчина; когато дължината на шлюза е по-голяма от 180 m, се приема, че тази точка отстои на 180 m от върха на пътната маркировка, с която е обозначен разделителният остров при отклонението, а на останалите пътища табелите се поставят на разстояние 250 m преди началото на шлюза на отклонението в пътния възел.

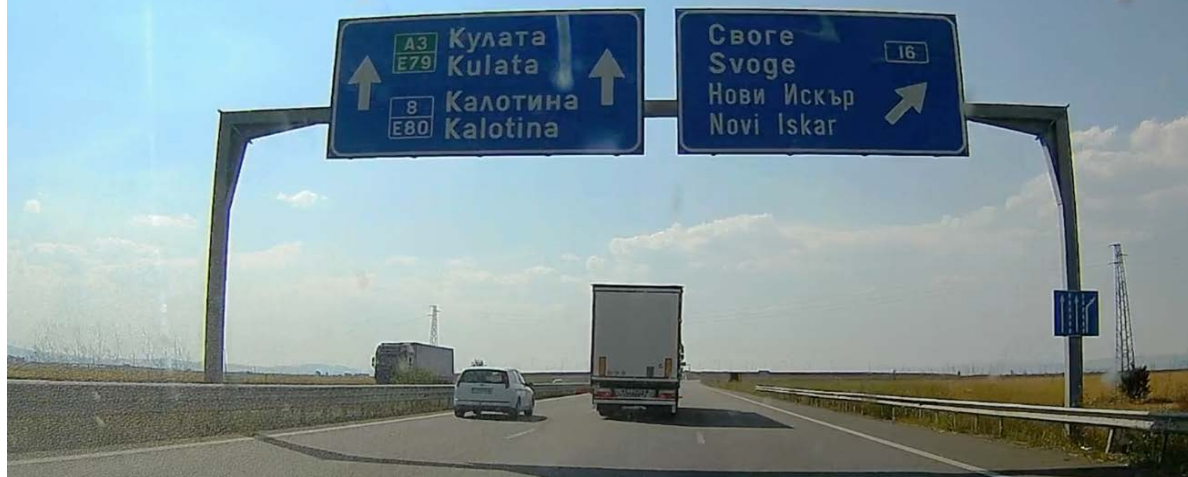
26

Пътен знак ДЗ „указател за предварително престорояване“ е препоръчително да се дублира и от лявата страна. Съгласно действащите текстове и разпоредби на Н18 чл. 98, ал. 1, т. 2 няма предвидена възможност за употребата на този знак на автомагистрала. При този размер на пътния знак ДЗ и при скорост V 120 км/ч, не е осигурена видимостта предвидена в чл. 14, ал. 2, т. 4 и знакът не е видим и разпознаваем при разстояние от 250 m. Съответно този знак се препоръчва да бъде премахнат.

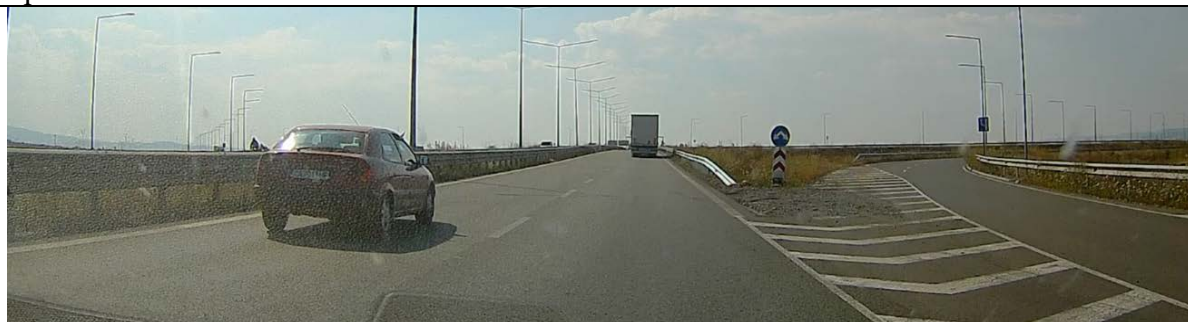
27

При монтажа на направляващата стелка е нарушено изискването на чл. 16, ал. 6 е описано, че „във или извън границите на населени места и селищни образувания разстоянието от настилката на остров върху платното за движение до най-ниско разположената точка на пътния знак или допълнителната табела, поставени върху острова, е не по-малко от 0,6 m“. Направляващата стрелка С6.3 е поставена в нарушение на тази разпоредба.

Препоръчва се поставянето на буфер или терминал за повишаване на безопасността.

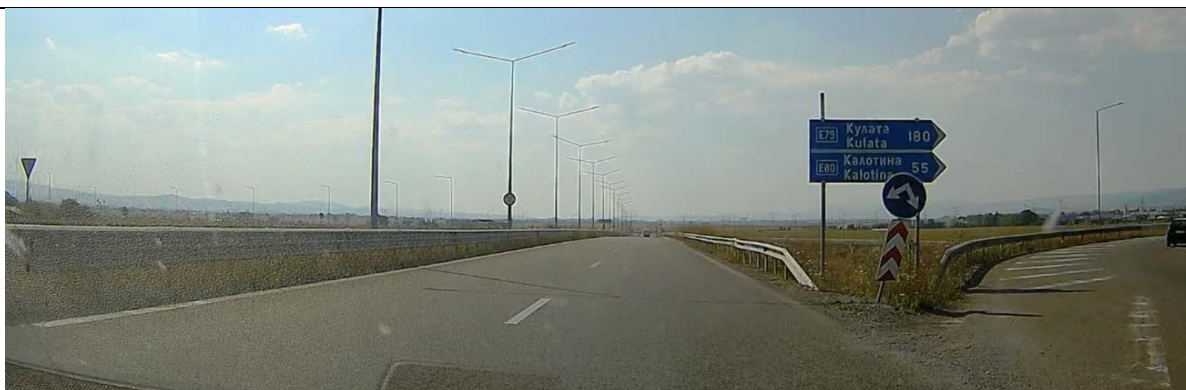
28

Направляващата стрелка С6.3 и пътен знак Г11 закриват видимостта към стрелките Ж7, което нарушава изискванията на чл. 9, ал. 1 от Н18. Препоръчва се поставянето на терминал или буфер с цел повишаване на безопасността при настъпване на пътен инцидент. В обхвата на пътя има значителни пясъчни наноси, които влошават сцеплението, а това би могло да доведе до настъпването на пътен инцидент.

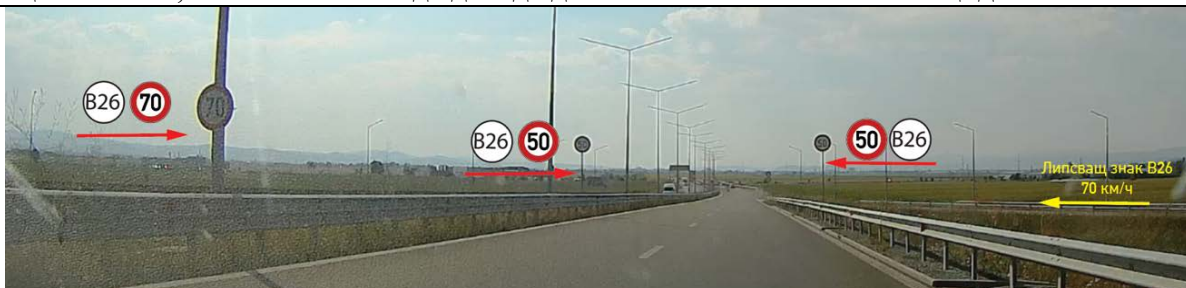
29

При това ограничение на скоростта е нарушено правилото на чл. 9, ал. 1 от Н18. Знакът, който от ляво е повторен, а от дясната страна липсва B26 с ограничение на скоростта 70 км/ч, така както е при следващото ограничение въведено с пътен знак от 50 км/ч

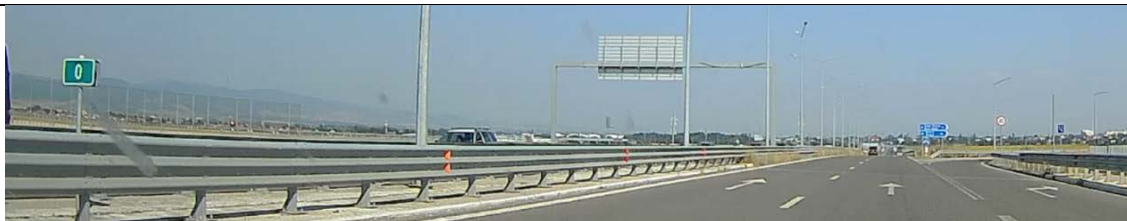
32

Нулевият километричен знак е зелен на цвят. Той е поставен по средата, съобразно изискванията на чл. 161, ал. 2. В същото време обаче при изискванията на чл. 134, ал. 3, т. 8, буква а) е указано, че километричният знак Ж22 е със зелен цвят, когато се поставя на автомагистрала. Ако ССТ не е автомагистрала то следователно километричните знаци трябва да са сини, както е указано в чл. 134, ал. 3, т. 8, буква б) – „син-за пътища извън границите на населените места и селищни образувания“.

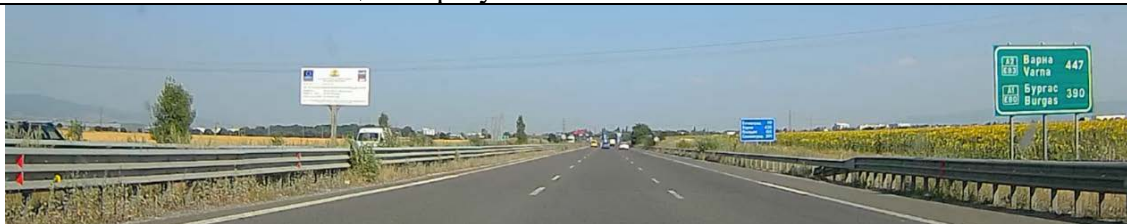
33

При тези табели Ж10 е нарушено правилото за поставянето им, съобразно чл. 151, ал. 3 от Н18. Нарушено е изискването на чл. 134, ал. 3, т. 1 от Н18. Тук отново има разминаване в цвета, като едната е зелена за автомагистрала, а втората е със син фон – за пътища извън границите на населените места и селищни образувания.

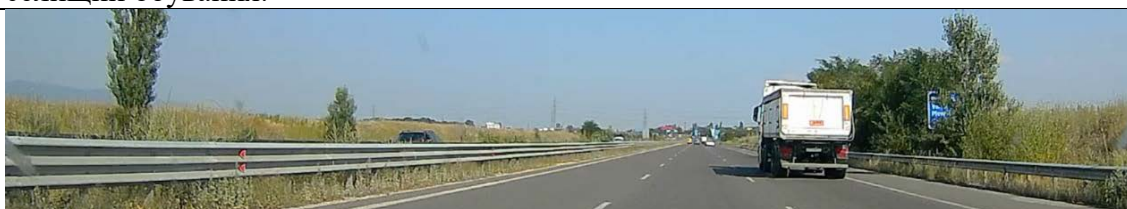
34

Табелата Ж10 е поставена в нарушение на чл. 151, ал. 3 от Н18. В същото време поради непочистена растителност пътният знак е напълно закрит. По този начин са нарушени изискванията на чл. 9, ал. 1 от Н18, както и на чл. 14, ал. 2, т. 4 от Н18.

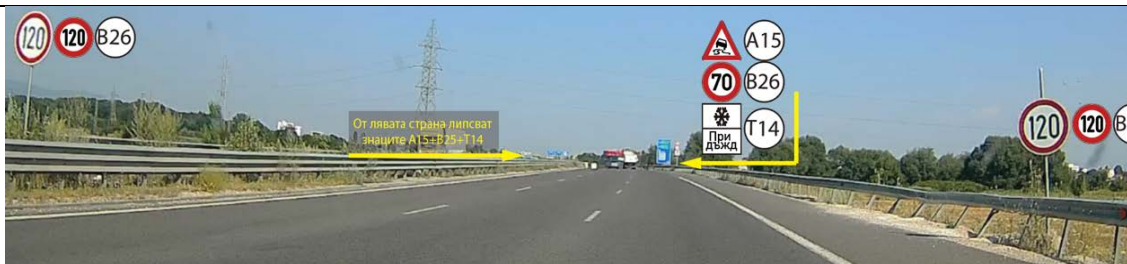
35

От дясно се забелязва подредена ОСП.  
По отношение на пътните знаци се вижда, че тук също е нарушено изискването на чл. 79, ал. 2 от Н18, като скоростта се намалява от 120 км/ч директно на 70 км/ч. Съгласно чл. 175, ал. 1 допълнителни табели Т14 и Т14.1 (ако се приеме, че табелата с надпис „при дъжд“ е Т14.1, а не Т17), се подставят под пътен знак А15, а не под пътен знак В26. Препоръчително е при наличието на три ленти за движение знакът да се дублира и от дясно с цел да се гарантира своевременното разпознаване и възприемане от страна на участниците в движението.

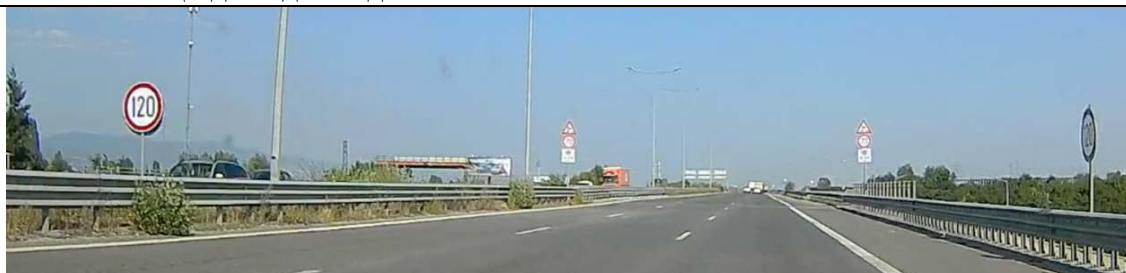
37

Знакът V26, поставен от дясната страна, въвеждащо ограничение на скоростта от 120 км/ч е завъртян не по посока на движението, като това нарушава изискванията на чл. 91 ал. 1 от Н18. Същото така отново има въведено ограничение на скоростта валидно при сняг и зимни условия директно от 120 км/ч на 70 км/ч, което нарушава разпоредбите на Н18.

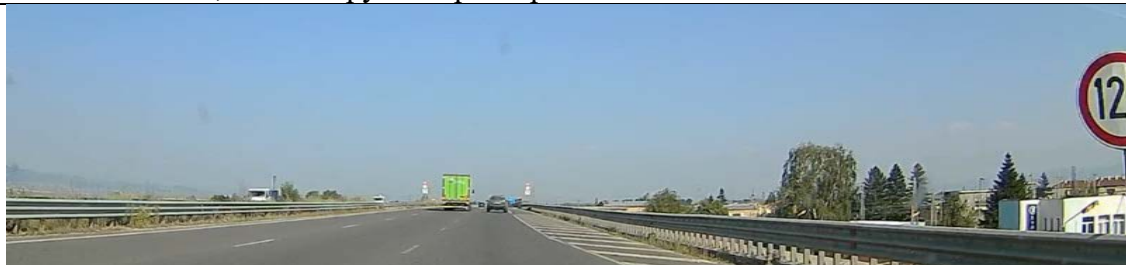
38

Почти всички знаци намиращи се от дясната страна на платното за движение в посока от км 0+000 към км 15+000 са изкривени. Това може да е поради това, че пътните знаци са изработени от неподходящи материали. Препоръчва се да се извърши контролна проверка и да се установи дали пътните знаци съответстват на минималните изисквания на клас SP2 по БДС EN 12899-1.

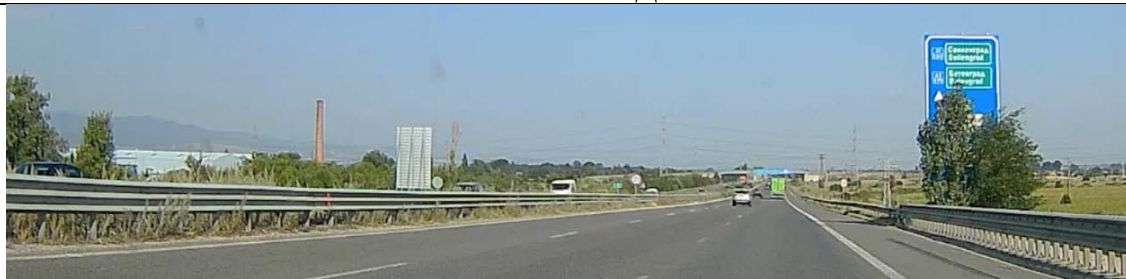
39

Табелата Ж1 е закрита от растителност.

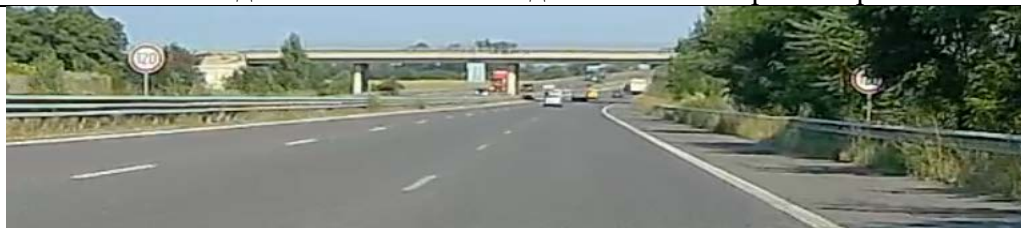
41

Пътният знак B26 (120 км/ч) от дясно е закрит от растителност.

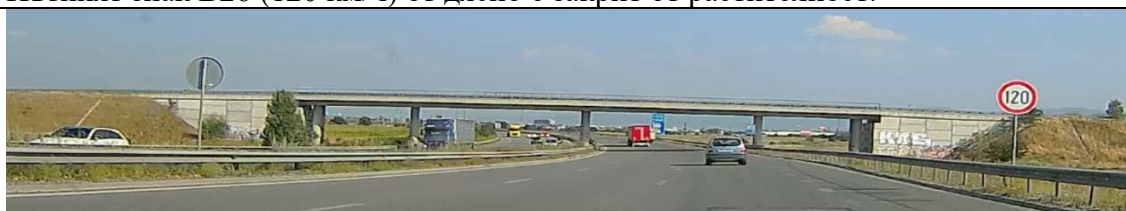
42

Пътният знак B26 (120 км/ч) не е дублиран от ляво, което би могло да затрудни своевременното му разпознаване от участниците в движението, при наличието на три ленти за движение в едната посока. Препоръчително е знакът да бъде повторен и от лявата страна.

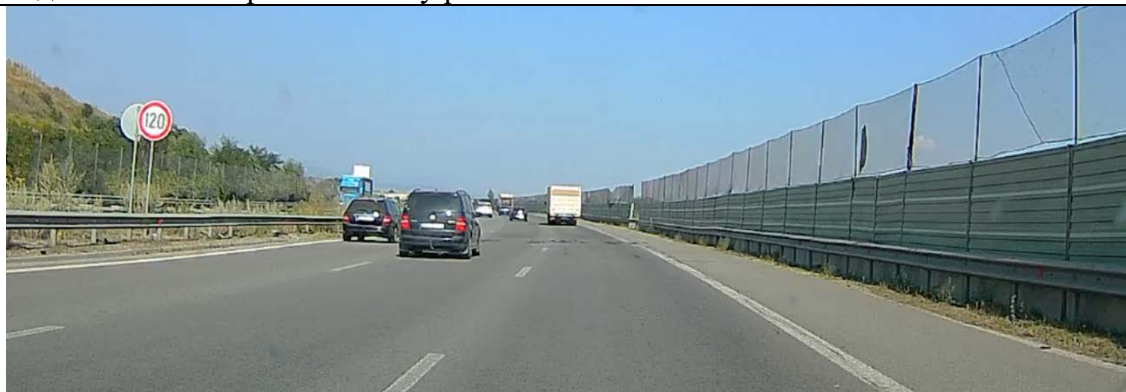
44

Пътен знак B26 е повторен от ляво, но липсва пътен знак B26 от дясно.

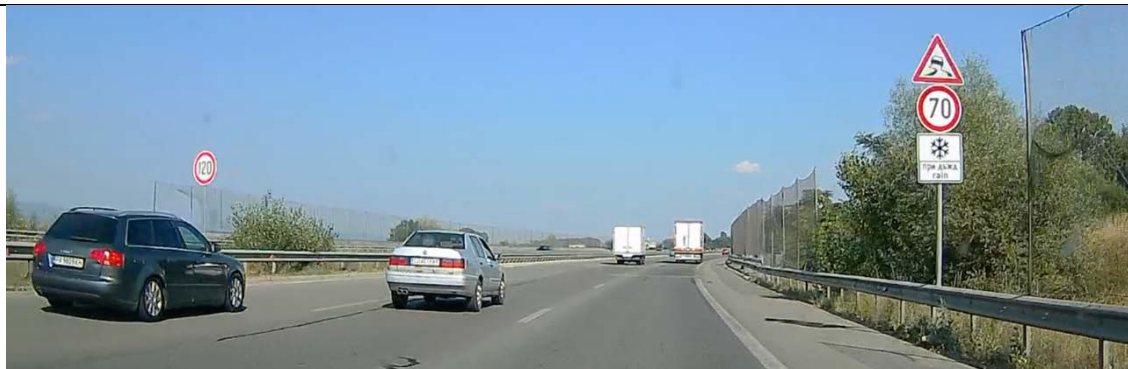
45

Пъни знаци А15+В26 (70 км/ч)+Т14 от дясно са повторени с пътен знак В26 120 км/ч., това разминаване следва да бъде коригирано.

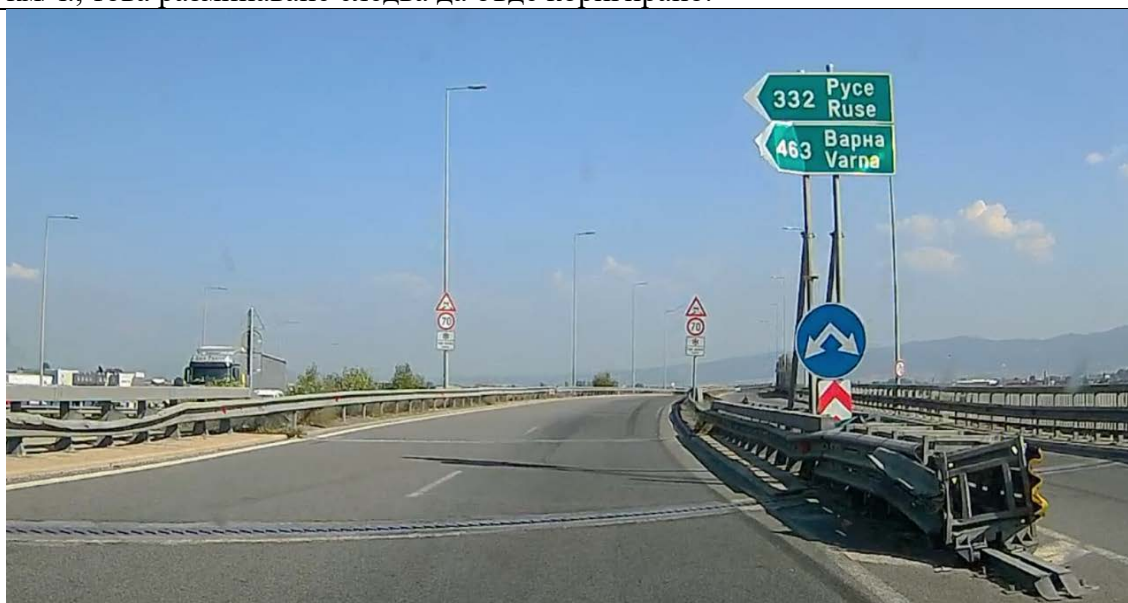
46

Трминалът е повреден и не е бил подменен. В същото време от лявата страна ОСП също е повредена в следствие на пътен инцидент.

Направляващата стрелка С6.3 и пътен знак Г11 са поставени във връзка с чл. 181, т. 3 от Н18. В чл. 90 от Н18 е описано, че пътен знак Г11 „преминаване от дясно или от ляво на знака“ се поставя пред препятствие върху платното за движение. В този случай знакът и направляващата стрелка са поставени след препятствието.

Стрелките Ж7 са ударени, което показва, че не е спазено изискването на чл. 16, ал. 2 от Н18, където е поставено изискване за това разстоянието от границата на платното за движение до най-близката точка на пътния знак и другите средства за сигнализиране да е от 0,5 до 2,0 m. В случай вероятно това разстояние е под 0,5 m.

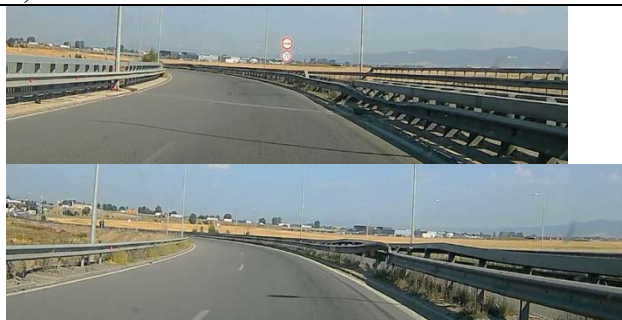
47

В тази крива последователно на две места ОСП е ударено, което свидетелства за

<p>това, че вероятно МПС навлизат със скорост по-висока от означената (70 км/ч). препоръчително е ограничителните системи да бъдат поправени, както и да се обмисли възможността за поставянето на напречна шумна маркировка М20 по смисъла чл. 13 от Наредба № РД-02-20-10 от 5.07.2012 г. за условията за изграждане или монтиране върху платното за движение на изкуствени неравности и на други средства за ограничаване на скоростта на движение и изискванията към тях.</p>
48

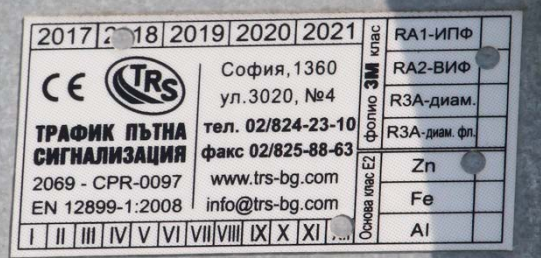
<p>Пътните знаци А15+В26 (70 км/ч) са с фолио с клас на светоотразяващата повърхност RA2. Другите знаци са с фолио с клас RA3B, което не покрива минималните изисквания на Приложение №10 към чл. 8, ал. 2 от наредба №18.</p>
49

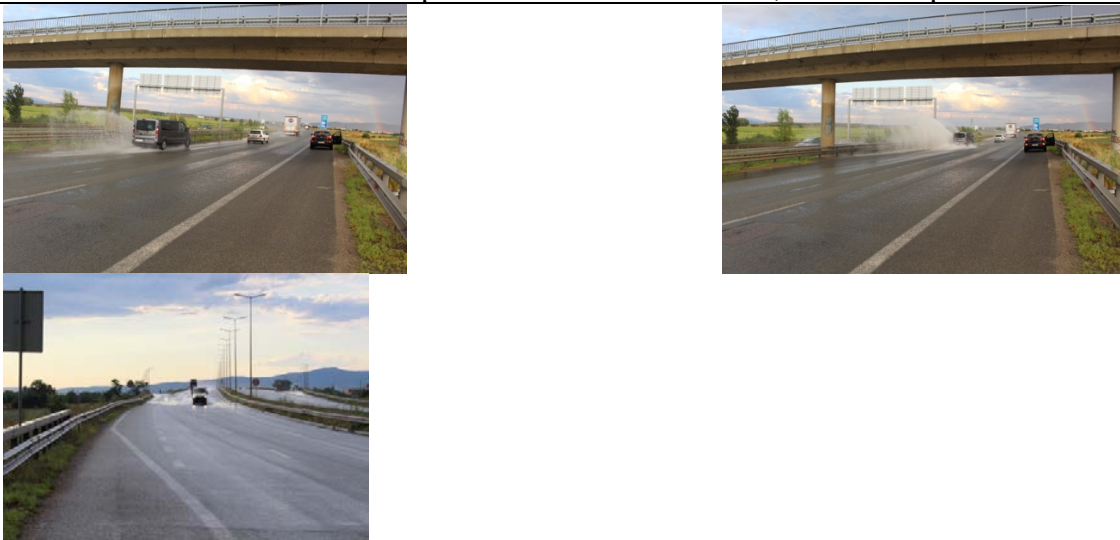
<p>Установи се, че при дъжд върху платното за движение се задържа вода преди моста при отбивката за бул. „Владимир Вазов“, както и под самия мост в посоката към бул. „Ботевградско шосе“</p>
