## ДОКЛАД

Целенасочена инспекция по пътна  
безопасност на път I-5 в участъка от км 281+841  
до км 282+501

Окончателен доклад

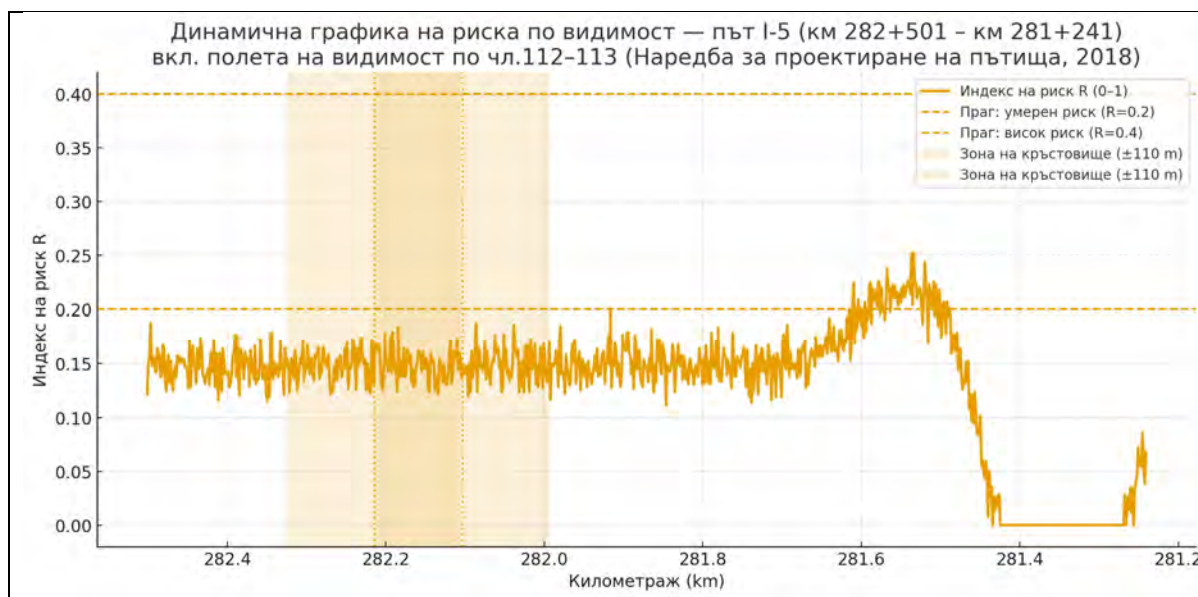
Независимо от това, следва да се отбележи, че в зоната между км 282+300 и км 282+010 видимостта е допълнително намалена от **растителност, навлизаща в страничната ивица**, както и от **локални деформации** по ръба на настилка, които затрудняват визуалното възприемане на трасето при движение през нощта или при лоши метеорологични условия (дъжд, мъгла, снеговалеж). В зоните с по-голям надлъжен наклон съществува риск от **водонасищане** и намаляване на коефициента на сцепление (съпротивление на хлъзгане/приплъзване).

В графиката е отчетено наличието на кръстовището при км 282+215 и км 282+103, като в полето на видимост ( $\pm 110$  m) е приложено изискването по **чл. 112-113 от Наредба № РД-02-20-2/2018 за проектиране на пътища:  $L = 110$  m** при ограничение 70 km/h (видимост от позиция 3 m/15 m спрямо ръба и в двете посоки на основното направление). Извън тези полета базовото изискване е еквивалент на  **$SSD^2 \approx 140$  m** (за 90 km/h), коригирано за наклон.

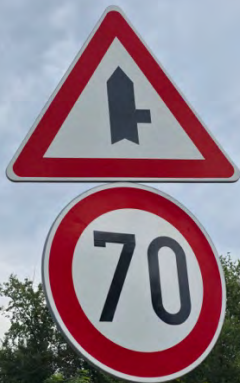
В обратна посока от гр. Хасково към ← гр. Димитровград е предвидено ограничаване на скоростта до 70 km/h при км 282+398 с поставяне на пътен знак B26 от дясно и повтарянето му от ляво на платното за движение.

| <p>Пътен знак A28 и B26 (70 km/h) с посока на движение от гр. Хасково ← гр. Димитровград (км 282+398 – дясно)</p> | <p>Пътен знак A28 и B26 (70 km/h) с посока на движение от гр. Хасково ← гр. Димитровград (км 282+398 – ляво)</p> |

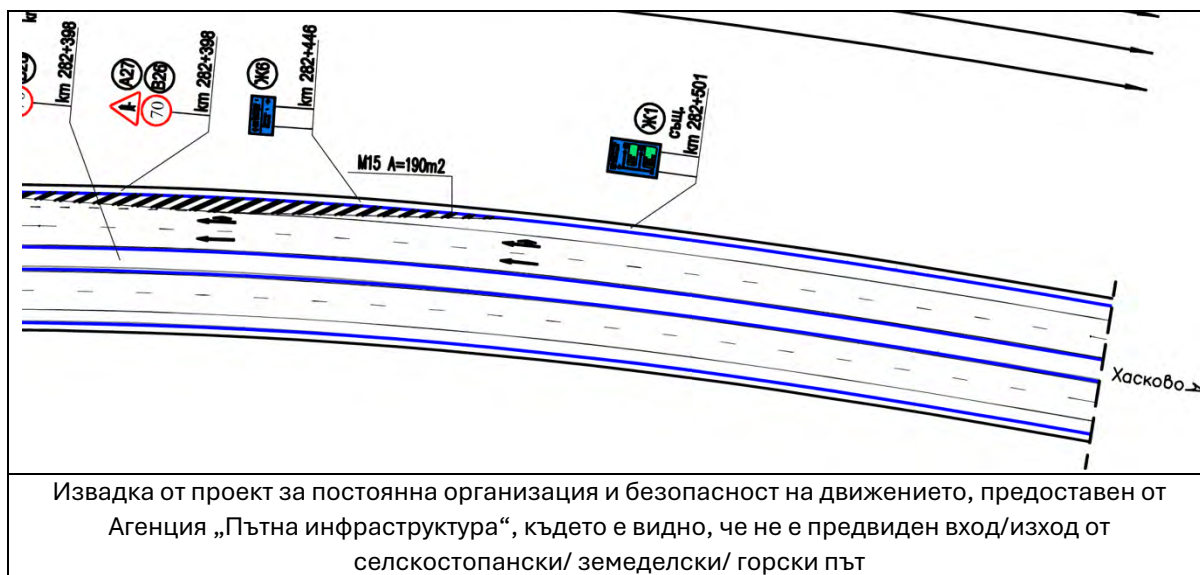
По време на извършения оглед от екипа на ЕЦТП се установи обособено място за вход/изход и при км 282+501 (източно платно за движение с посока от гр. Димитровград към → гр. Хасково). В предоставения от АПИ проект за постоянна

организация и безопасност на движението не е отразено да има включване за селскостопански/ горски / земеделски път в източното платно между км 281+841 до 282+501.

Установи се, че в разглеждания участък от пътя има изграден вход/изход, който е асфалтиран и има поставени пътни знаци B2+Г2. Преди обособеното място няма поставен пътен знак A27, който да предупреждава водачите за това, че е възможна появата на селскостопанска техника от дясно, което е предпоставка за настъпването на пътнотранспортно произшествие. Поставените пътни знаци не съществуват в проекта за постоянна организация и безопасност на движението.

през това място, като промени проекта за постоянна организация на движението и обособи ускорителен и забавителен шлюз или трябва да затвори този вход/изход.

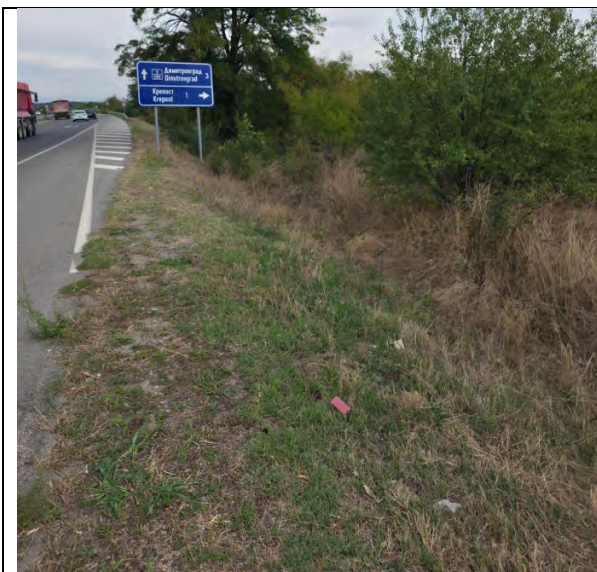
Състояние на банкета при км 282+466 (дясно платно с посока на движение от гр. Хасково към ← гр. Димитровград)

В снимковия материал се вижда, че банкетите не са профилирани и на места липсва устойчив напречен наклон, което нарушава отводняването и води до събиране на вода по ръба на пътното платно. Това състояние противоречи на изискването на чл. 136, ал. 1, според което поддържането на банкетите включва тяхното системно подравняване и оформяне така, че да не задържат вода.

На места се наблюдава свличане и разпад на банкетния материал, което показва недостатъчна носимоспособност и липса на стабилизация. В тези случаи банкета не изпълнява функцията си на странична опора на конструкцията на настилка, което води до ускорено разрушаване на пътната конструкция. Това състояние не отговаря на чл. 92 и чл. 95, които изискват банкетите да бъдат изпълнени със стабилизирани материал с доказани физико-механични характеристики.

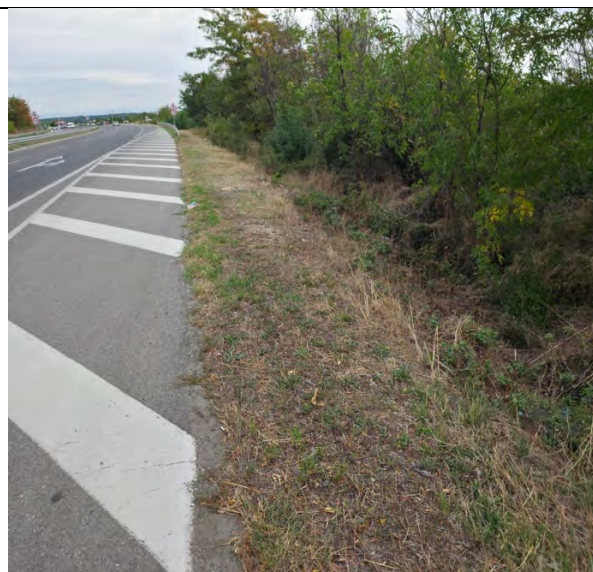
Състояние на банкета между км 282+466 и км 282+344 (дясно платно с посока на движение от гр. Хасково към ← гр. Димитровград)

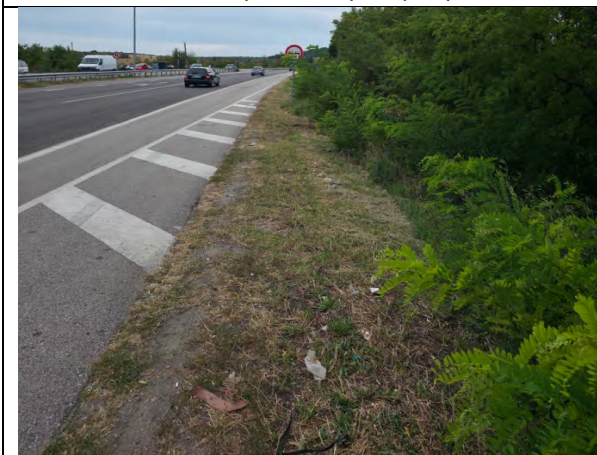
Състояние на банкета при км 282+050 (дясно платно с посока на движение от гр. Димитровград към → гр. Хасково)

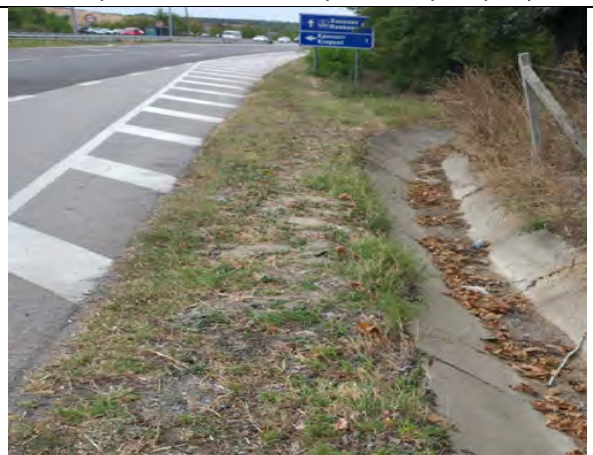
Състояние на банкета при км 281+967 (дясно платно с посока на движение от гр. Димитровград към → гр. Хасково)

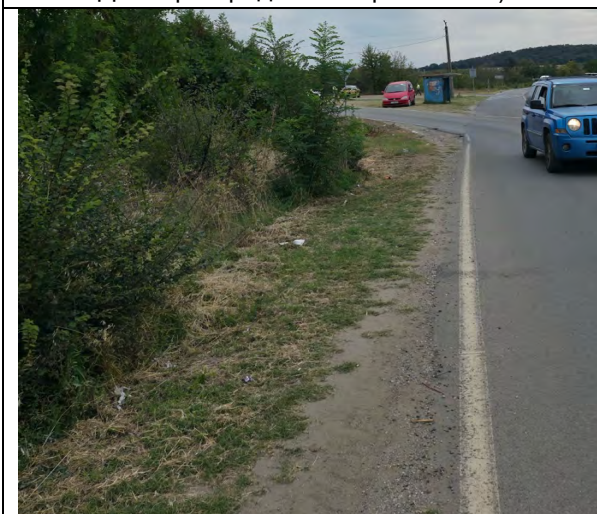
Състояние на банкета при км 282+123 (дясно платно с посока на движение от гр. Хасково към ← гр. Димитровград)

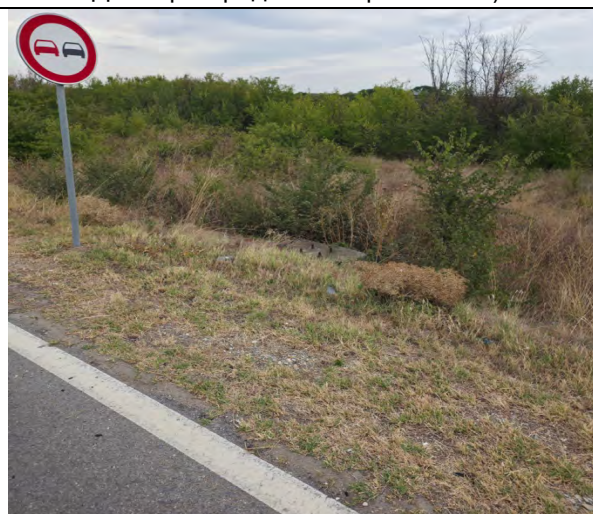
Състояние на банкета при км 282+292 (дясно платно с посока на движение от гр. Хасково към ← гр. Димитровград)

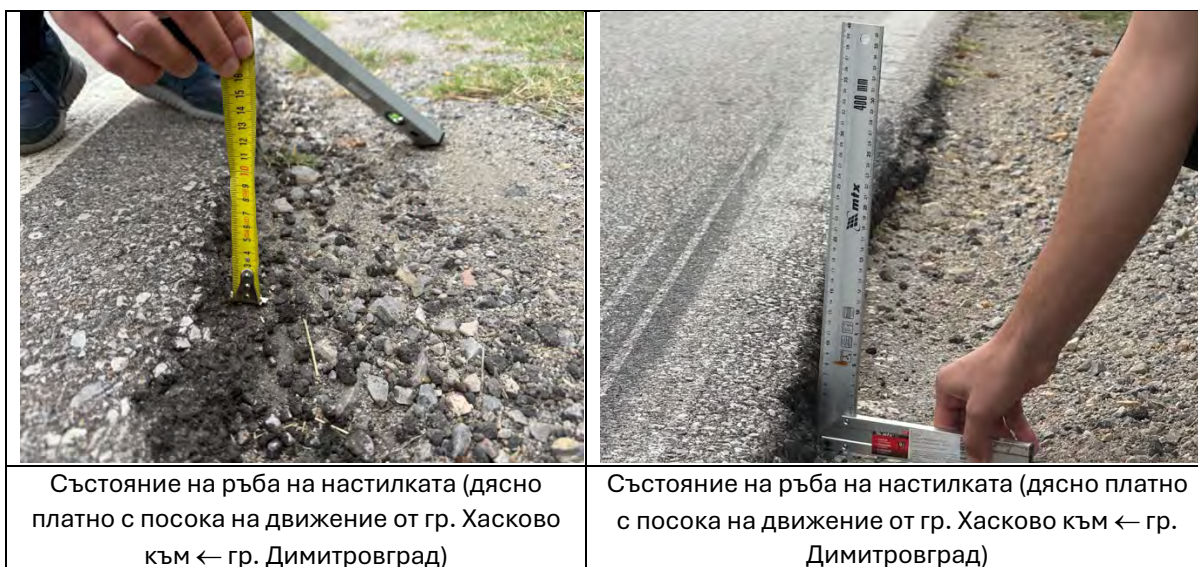
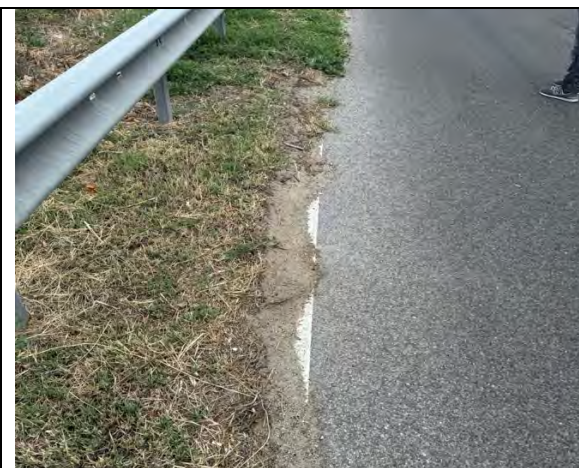
В някои точки ръбът е не само разрушен, но и **висящ във въздуха**, което ясно показва, че материалът под него е отмит или ерозиран. Това е пряко следствие от неспазване на конструктивната функция на банкета, заложена в чл. 67 от Наредба РД-02-20-2/2018, според който банкетите укрепват края на настилка. При липса на такава опора напречните натоварвания от преминаващите МПС водят до постепенно разкъсване на пътната конструкция отвън навътре.

Вижда се ясно оформен праг между настилка и банкета с височина над допустимата. Съгласно чл. 136, ал. 2 от Техническите правила за поддържане на пътища такива прагове представляват „сериозна опасност“ и следва да се отстраняват своевременно. Реалната денивелация по снимките надхвърля 5 см, което значително повишава риска от загуба на контрол при неволно напускане на платното.

Състояние на ръба на настилка (дясно платно с посока на движение от гр. Хасково към ← гр. Димитровград)

Фактът, че ръбът на настилка се рони на пластове, означава, че разрушителният процес е системен, а не повърхностен. Този тип дефект не може да бъде отстранен единствено с запълване, а изисква **възстановяване на опората под настилка**, включително:

- > отнемане на разрушения участък чрез студено фрезование,
- > попълване с уплътнен несвързан материал,
- > полагане на укрепващ пласт (СТВ, фрезован асфалт или стабилизирани трошен камък),
- > преработване на ръба чрез разширяване или кантиране.

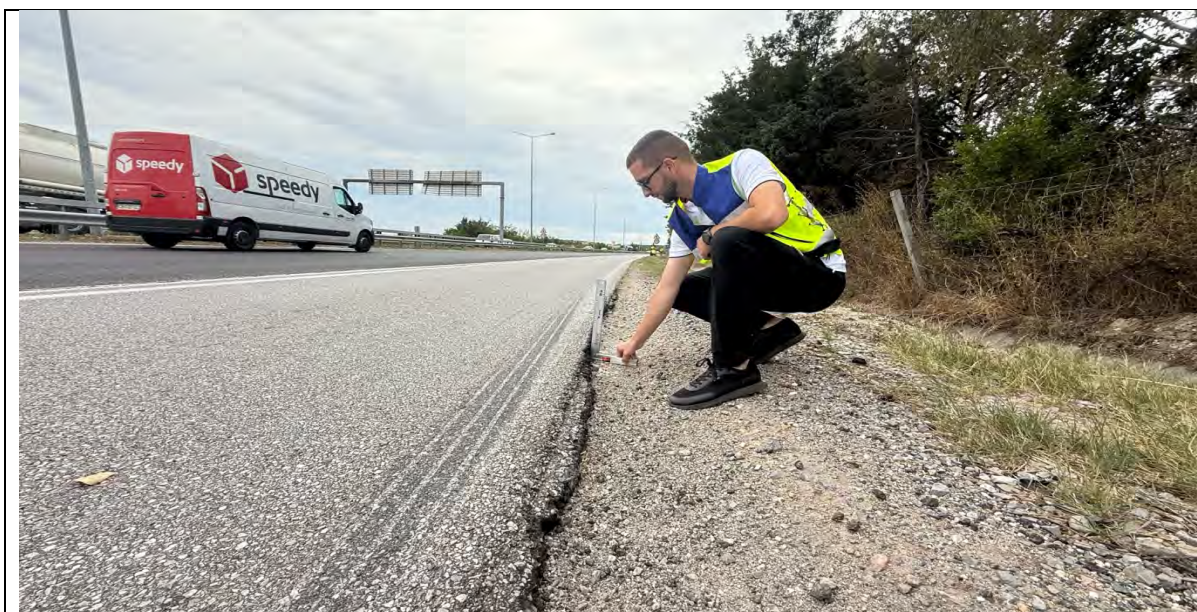
В някои от снимките се вижда навлизане на почва и растителност върху ръба, което е индикатор за **загубено отводняване**. Ако водата навлиза под конструкцията, разрушаването прогресира в дълбочина. Подобни процеси съответстват на класическата последователност на разпад на настилка: загуба на странична опора → микропукнатини → разслояване на асфалта → пропадане на края на платното.

Този тип дефект е критично опасен в участъци с отрицателен надлъжен наклон (каквото участъкът има), защото:

- > автомобилите се приближават към ръба с по-висока кинетична енергия,
- > всеки опит за аварийно отбиване може да доведе до рязко отклоняване и загуба на устойчивост,
- > разрушеният ръб допринася за изтегляне на фино-структурни материали, което ускорява ерозията.

Състоянието на ръба на настилната е конструктивно компрометирано. Дефектите са прогресивни, системни и пряко свързани с липса на поддържан банкет. Наличието на отчупвания, пропадане и разкъсване на крайния асфалтов пласт показва, че процесът е достигнал фаза на необратима конструктивна повреда в упоменатите зони и трябва да бъде класифициран като **високорисков елемент по критерия „устойчивост на пътната конструкция и аварийна безопасност“**

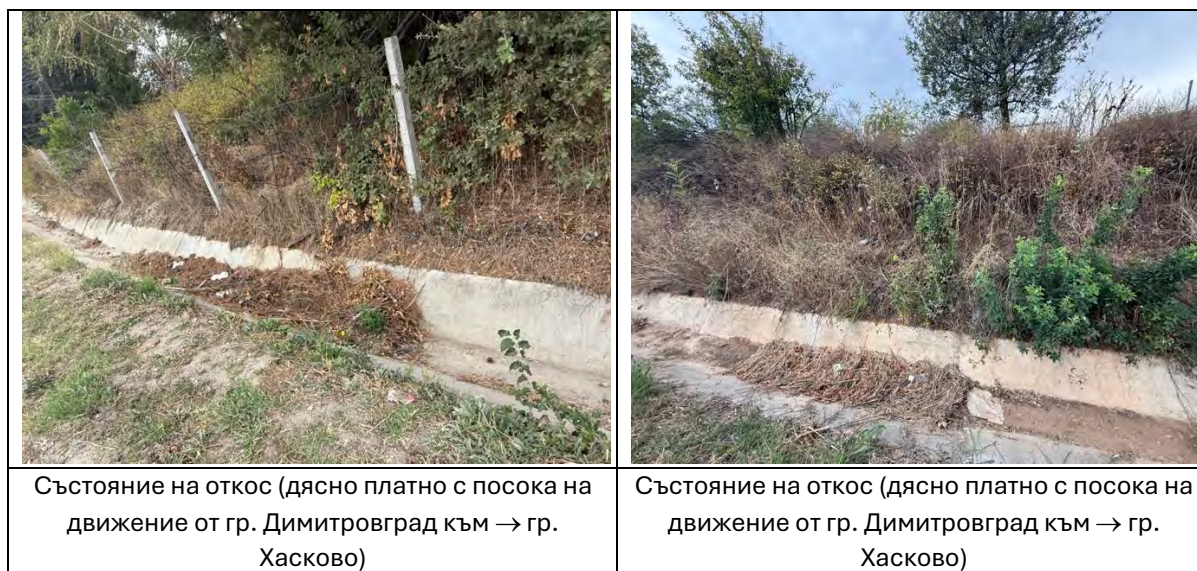
Състоянието на откосите в обследвания участък показва съществени конструктивни и експлоатационни проблеми, които имат пряко значение за стабилността на земното платно и безопасността на движението. По наличния снимков материал се установява, че част от откосите са с видими следи от ерозия и локални свличания на почвен материал, като в отделни зони има натрупване на пръст, дребни камъни и растителност непосредствено до банката и ръба на настилната. Това е признак за отсъствие или недостатъчна ефективност на противоерозионните мерки и за липса на системно поддържане..

Съгласно *Наредба № РД-02-20-2 от 28.08.2018 г. за проектиране на пътища* откосите на изкопи и насипи се оразмеряват и оформят в зависимост от геоложките условия така, че да се осигури тяхната дългосрочна устойчивост и да не се допуска обрушване и свличане на материал към пътното платно. В разглеждания участък се виждат единични зони с разрохкана почва, открити повърхности без затревяване и самонастанила се растителност, което означава, че земните маси не са достатъчно стабилизирани и са подложени на повърхностна ерозия. При липса

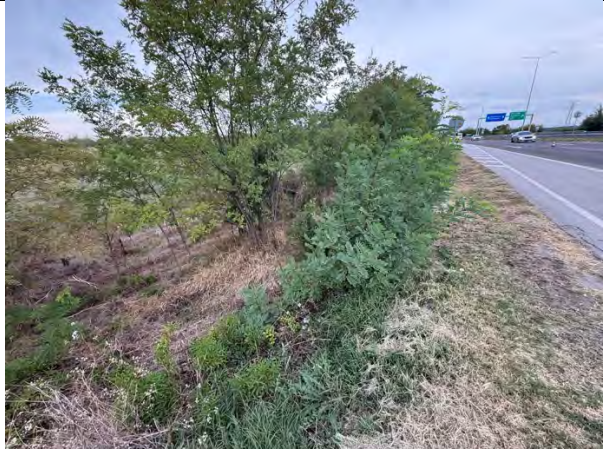
| <p>Състояние на откос (дясно платно с посока на движение от гр. Димитровград към → гр. Хасково)</p> | <p>Състояние на откос (ляво платно с посока на движение от гр. Димитровград към → гр. Хасково)</p> |

В долната част на някои откоси се набелязва натрупване на дребни свлечени частици и почва в контактната зона с банкета. Това води до стесняване на полезната ширина на банкета, нарушава отводняването и създава условия за задържане на вода в подножието на откоса. От инженерна гледна точка такава конфигурация е неблагоприятна, защото комбинацията между вода и нестабилен откос увеличава риска от по-мощни свличания и пренасяне на материал върху пътното платно.

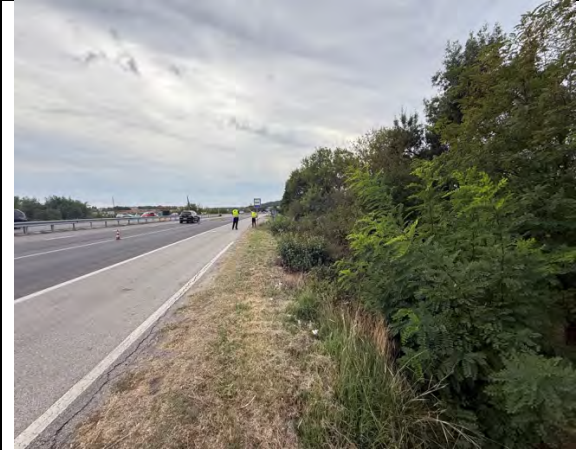
В отделни участъци се забелязва гъста растителност по откосите, включително храсти и саморасла дървесна растителност. Макар част от растителността да има стабилизираща роля за повърхностния слой, неконтролираният ѝ растеж е неблагоприятен по две причини: от една страна, кореновата система може да разрушава структурираните слоеве на откоса или подпорните елементи, а от друга – плътната растителност закрива видимостта и затруднява инспекцията и своевременното откриване на нови деформации. При силен вятър или валежи счупени клони и части от тази растителност могат да попаднат на банкета и пътното платно, създавайки допълнителни препятствия за движението.

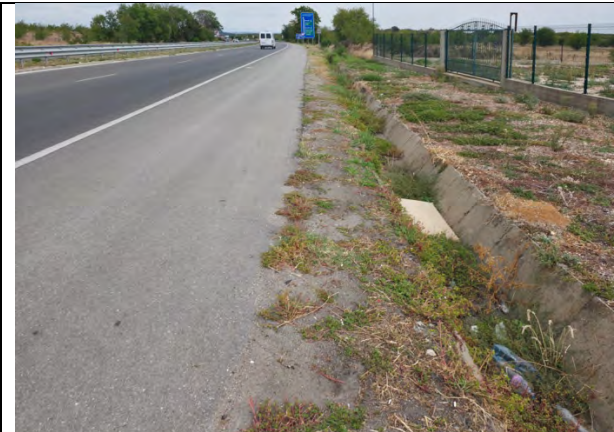
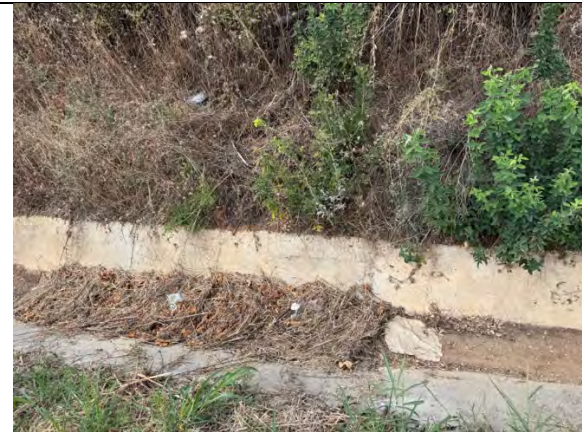
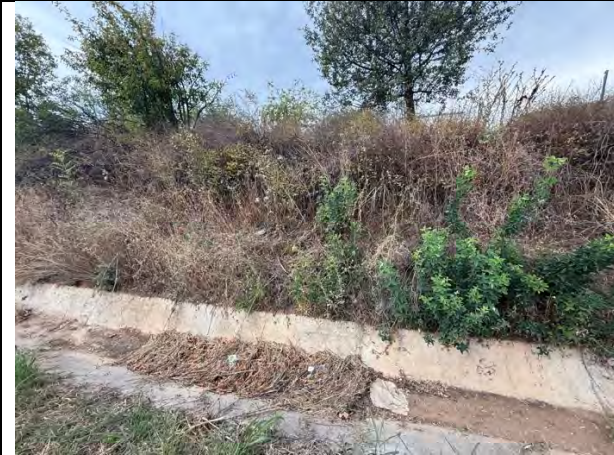
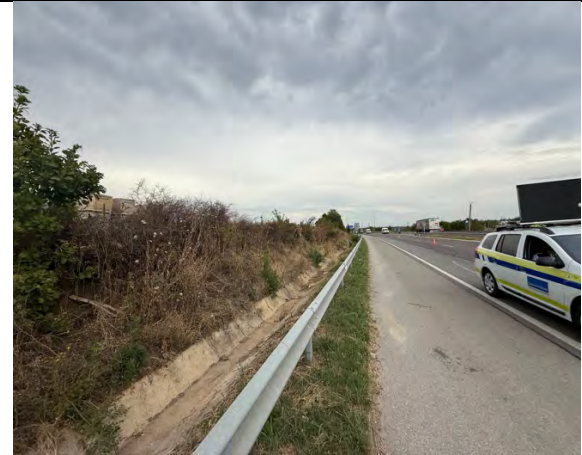
| <p>Състояние на облицован окоп дясно платно с посока на движение от гр. Димитровград към → гр. Хасково)</p> | <p>Състояние на облицован окоп дясно платно с посока на движение от гр. Димитровград към → гр. Хасково)</p> |

В отделни участъци са налице облицовани (бетнови) окопи, които по замисъл следва да осигуряват по-висока устойчивост и постоянен хидравличен профил. При огледа на място, обаче, се установяват локални дефекти и повреди – отделни елементи са разместени, между тях се наблюдават фуги с натрупана почва и растителност, а в дъното на окопа на места има застой на наноси. Това нарушава непрекъснатостта на оттичането, създава зони на задържане и намалява действителното сечение спрямо проектираното. В тези случаи облицовката не изпълнява напълно целта си за контролирано водоотвеждане и противоерозионна защита.

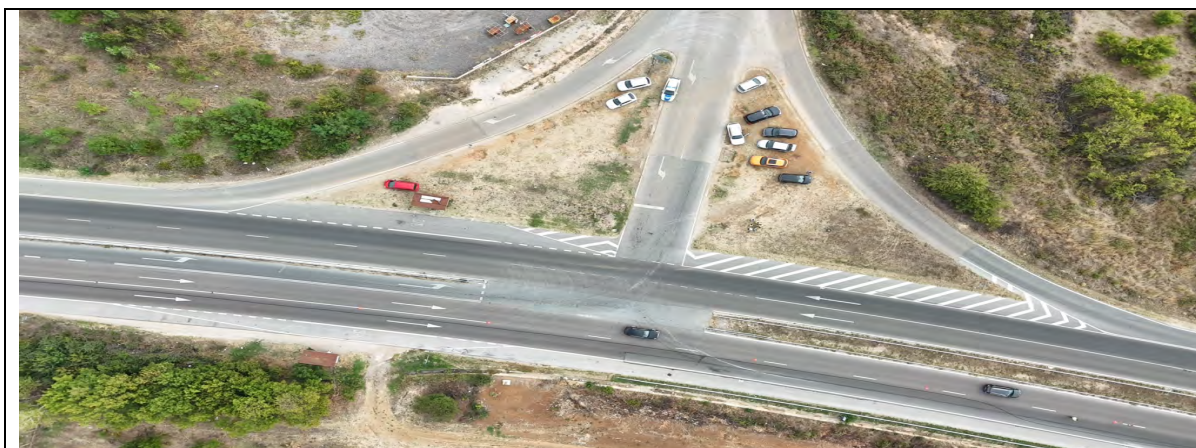
Общи изглед на кръстовището на път I-5 в зоната на изследвания участък  
←г р. Димитровград; ↑с. Крепост ;→ гр. Хасково

Опасните точки в зоната на това кръстовище са концентрирани около местата, където е ограничена видимостта и се извършват сложни маневри – основно ляв завои и включване от второстепенното направление към двете платна на I-5.

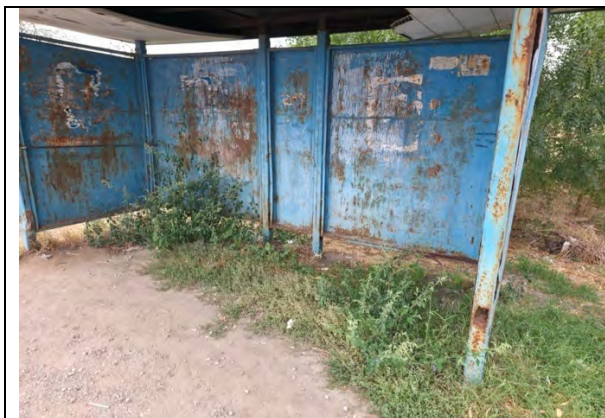
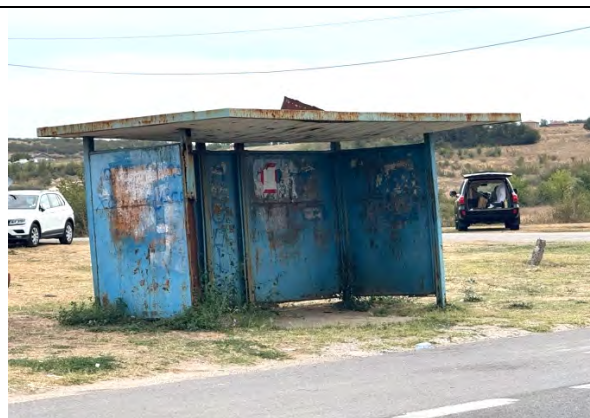
Спирков навес в обхвата на кръстовището  
гр. Димитровград към → гр. Хасково)

Спирков навес в обхвата на кръстовището  
гр. Хасково към ← гр. Димитровград)

В конкретния случай риск представлява и самото състояние на спиртовите навеси, които са силно корозирали и опасни.

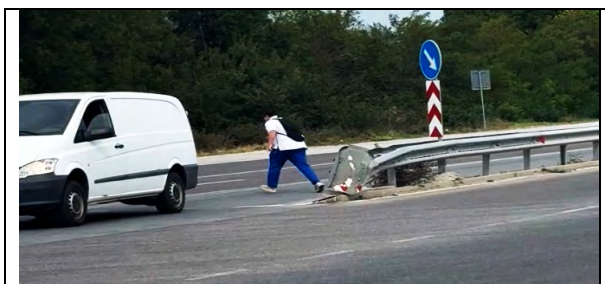
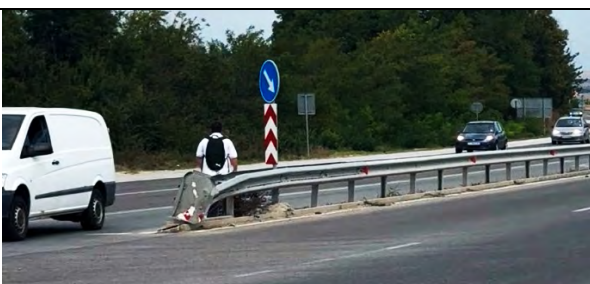
По време на инспекцията екипът се натъкна на ученик пресичащ през кръстовището, за да достигне до спирковия навес в платното за движение с посока от гр. Димитровград към → гр. Хасково

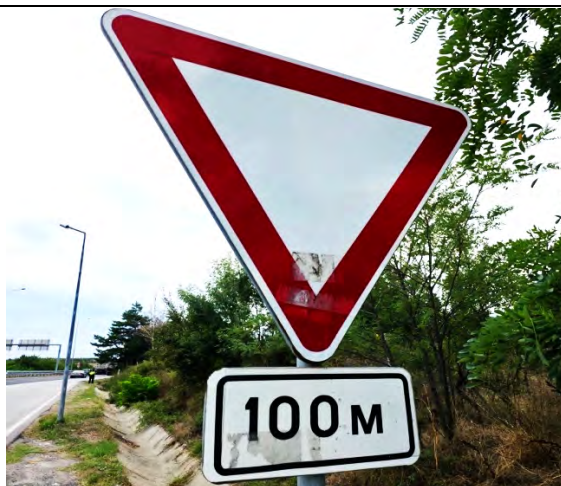
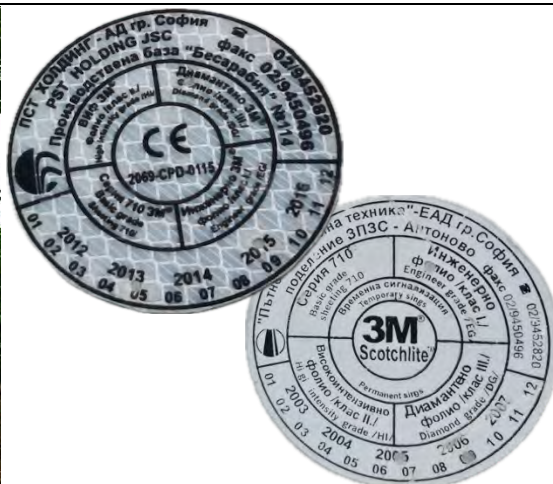
## 1. Пътен знак Б1 при км 281+841

Под пътен знак Б1 е поставена допълнителна табела Т1 (100 m). Тази табела не фигурира в ПОБД и следва да бъде премахната.

По лицевата страна и на двата пътни знака има увреждания.

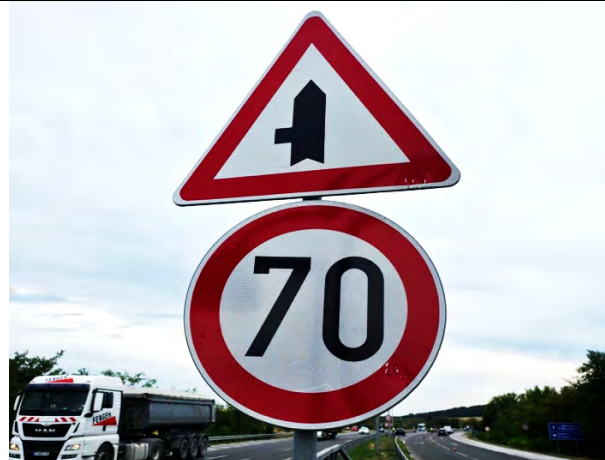
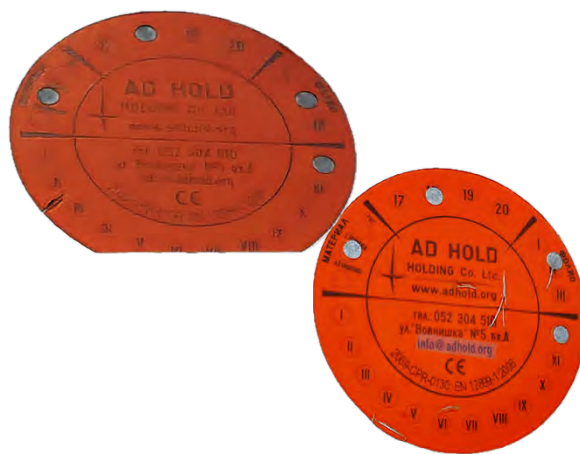
## 2. A28 + B26 (70 km/h) при км 281+959 (ляво)

По лицевата страна и на двата пътни знака има деформации в долната дясна част.

Двата пътни знака са с експлоатационни характеристики на светлоотразяващата повърхност на лицевата страна отговарящи на RA2. Това противоречи на изискванията посочени в Приложение № 11 към чл. 6, ал. 11, т. 1 и чл. 10, ал. 2 от Н-РД-02-21-1-ПЗ, където е указано, че за пътни знаци поставени на пътища I-ви клас от ляво се изисква мин. R3A и R3B. Светлоотразяващата повърхност на пътните знаци **несъответства с нормативните изисквания, като осигурява по-ниска видимост през нощта и повишен риск за безопасността.**

Разстоянието от границата на платното за движение до най-близката точка на пътния знак е 0,82 m, което покрива изискванията на чл. 19, ал. 2 от Н-РД-02-21-1-ПЗ, (от 0,5 до 2,0 m).

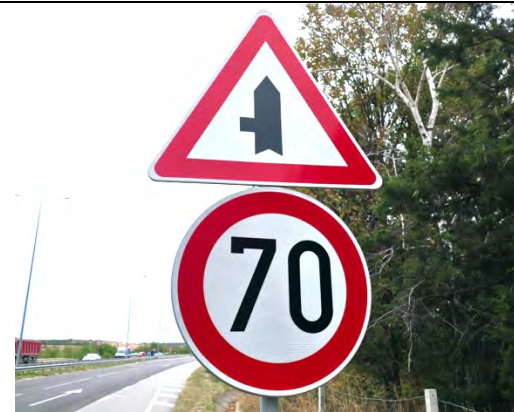
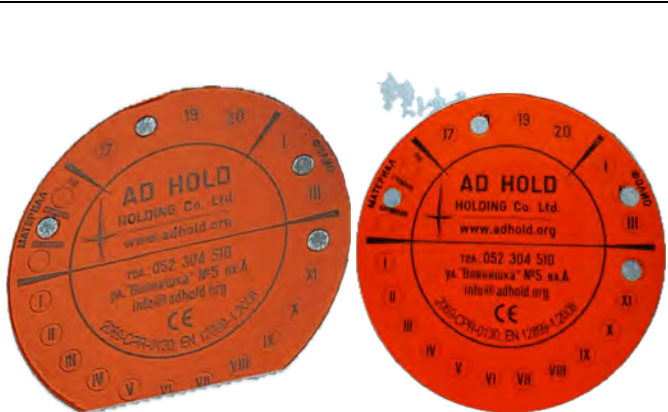
## 3. A28 + B26 (70 km/h) при км 281+959 (дясно)

Пътните знаци съответстват на изискванията на действащата нормативна уредба. Пропуск представлява единствено липсата на информация относно производителя на светлоотразяващото фолио на поставения стикер по реда на чл. 6, ал. 5 от Н-РД-02-21-1-ПЗ.

Пътен знак А28 отговаря на II-ти типоразмер, това не покрива изискванията на чл. 8, ал. 1, т. 2, буква б) от Н-РД-02-21-1-ПЗ, **знакът трябва да е III-ти типоразмер.** ПЗ В26, е III-ти типоразмер, което покрива изискванията на чл. 8, ал. 1, т. 2, буква б) от Н-РД-02-21-1-ПЗ.

Разстоянието от границата на платното за движение до най-близката точка на пътният знак е 1,60 m, което покрива изискванията на чл. 19, ал. 2 от Н-РД-02-21-1-ПЗ, (от 0,5 до 2,0 m).

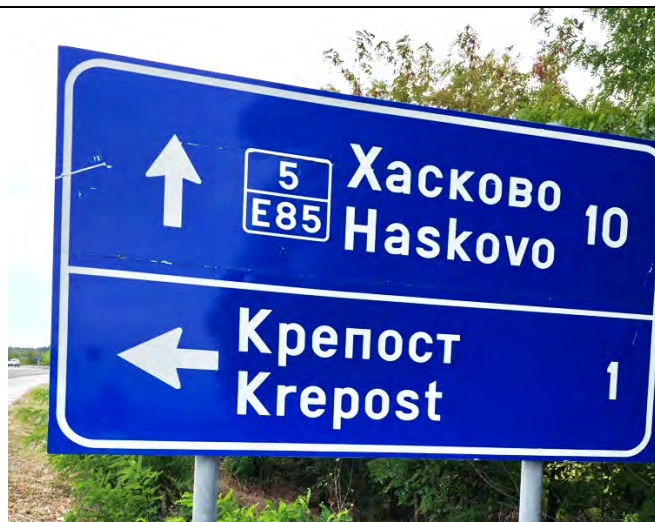
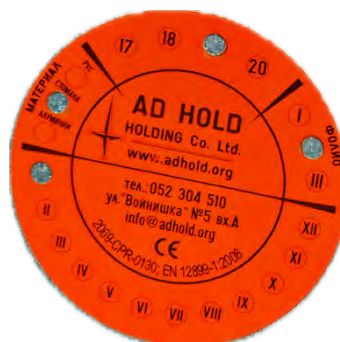
#### 4. Указателна табела Ж6 при км 281+987 (дясно)

Лицевата страна на указателната табела е компрометирана. Липсата на информация относно производителя на светлоотразяващото фолио на поставения стикер по реда на чл. 6, ал. 5 от Н-РД-02-21-1-ПЗ.

При оглед на пътният знак се установиха видими следи от корозия.

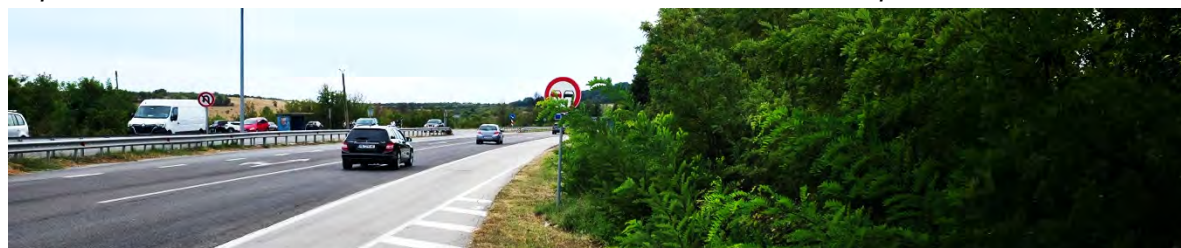
Пътният знак е закрит от растителност, което нарушава изискванията на чл. 12, ал. 1, т. 1 и т. 2 и чл. 17, ал. 2, т. 2 от Н-РД-02-21-1-ПЗ.

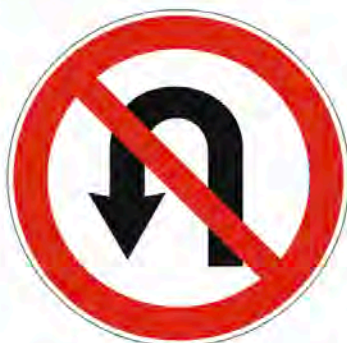
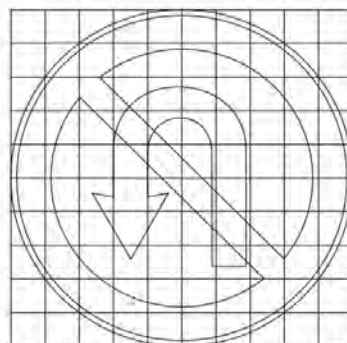
В23 „Забранено е завиването в обратна посока“

От извадката от БДС 1517, ясно се вижда, че червената линия трябва да минава над черната „U“ стелка, а не обратното.

Пътен знак В23 е III-ти типоразмер, което покрива изискванията на чл. 8, ал. 1, т. 2, буква б) от Н-РД-02-21-1-ПЗ.

Разстоянието от границата на платното за движение до най-близката точка на пътния знак е 0,25 m, **което не покрива изискванията** на чл. 19, ал. 2 от Н-РД-02-21-1-ПЗ, (от 0,5 до 2,0 m).

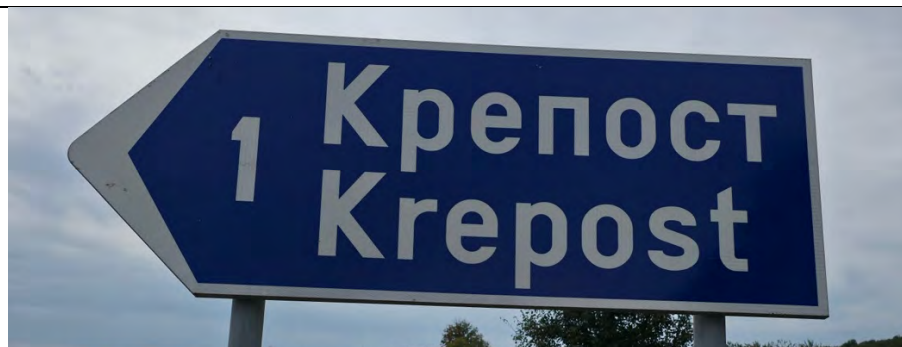
#### 11. Указателна стрелка Ж7 при км 282+148 (дясно)

Пътният знак видимо е в добро експлоатационно състояние и покрива изискванията на действащата нормативна уредба. По лицевата страна на знака

не са констатирани деформации. Носещата конструкция и по повърхността на ПЗ няма следи от корозия.

Разстоянието от границата на платното за движение до най-близката точка на пътния знак е 0,93 m, което покрива изискванията на чл. 19, ал. 2 от Н-РД-02-21-1-ПЗ, (от 0,5 до 2,0 m).

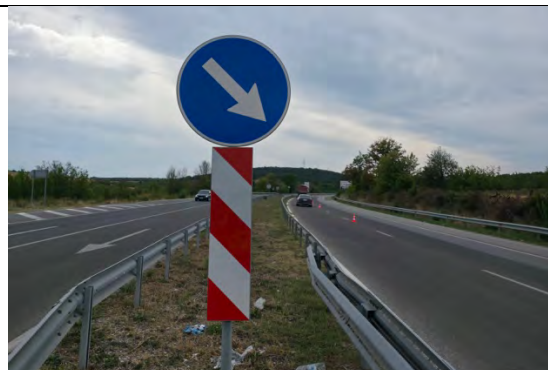
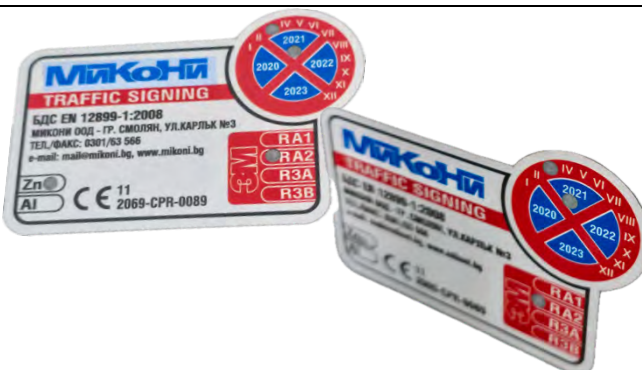
## 12. Пътен знак и направляваща стрелка Г9+С4.3 при км 282+194 (ляво)

В проекта за постоянна организация и безопасност на движението е указано, че направляващата стрелка е С4.3, а при инспекцията се установи, че е поставена С4.1, което представлява несъответствие спрямо проекта.

Пътните знаци се намират при средната разделителна ивица или от лявата страна спрямо посоката на движение. На обратната страна от производителя е декларирано, че характеристиките на светлоотразителност на лицевата страна отговарят на RA2, което нарушава изискванията на Приложение № 11 към чл. 6, ал. 11, т. 1 и чл. 10, ал. 2 от Н-РД-02-21-1-ПЗ. Светлоотразителното фолио на лицевата страна трябва да е R3A и R3B.

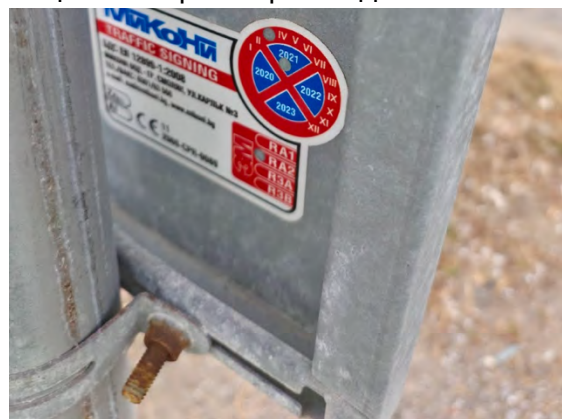
Направляващата стрелка С4.1 не покрива и изискванията на чл. 6, ал. 9 от , където е указано, че Материалите, използвани за носещи конструкции и свързващи елементи, трябва да съответстват на приложимите части от БДС EN 10025 „Горещовалцувани изделия от нелегирани конструкционни стомани. Технически условия на доставка“ Стоманата за изработване на

носещите конструкции трябва да е с характеристики не по-ниски от S 235 JR съгласно БДС EN 10025-1 „Горещовалцувани продукти от конструкционни стомани. Част 1: Общи технически условия на доставка. Национално приложение (NA)“. По време на инспекцията се установи, че свързващите елементи са силно корозирали.

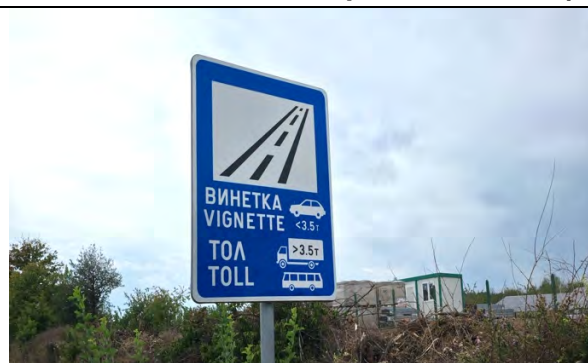
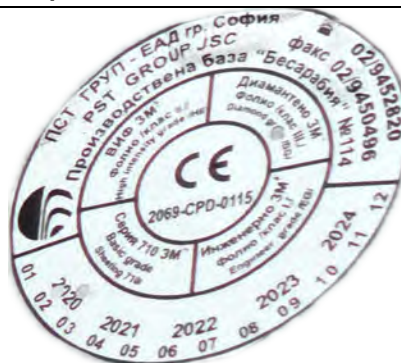
### 13. Пътен знак Д25.1 при км 282+215 (дясно)

Пътен знак Д25.1 е поставен при км 282+215 като същият не е част от проекта за постоянна организация и безопасност на движението. Знакът е поставен в противоречие на изискванията на чл. 3, ал. 2, т. 2 от Н-РД-02-21-1-ПЗ, където изрично е въведено изискване за това: „Пътните знаци и другите средства за сигнализиране на пътищата се поставят в обхвата на пътя при спазване изискванията на тази наредба, както следва: извън границите на населени места - в съответствие с проекта за организация на движението по пътя“. Било е необходимо преди да бъде поставен този пътен знак да се актуализира ППОБД.

Пътният знак е с характеристики на светлоотразителност на светлоотразяващата повърхност отговарящи на R3A и R3B, което покрива минималните изисквания посочени в Приложение № 11 към чл. 6, ал. 11, т. 1 и чл. 10, ал. 2 от Н-РД-02-21-1-ПЗ. Изискването за пътните знаци поставени от дясно за I-ви клас извън населено място е мин RA2, което в случая е спазено. Пътният знак е в експлоатационна годност като е произведен през 2020 г. Независимо от това, че пътният знак е годен за поставяне на пътя, то единственото валидно условие такъв да бъде поставен в обхвата на път отворен за обществено ползване е то същият да е част от проект за постоянна организация и безопасност на движението.

Разстоянието от границата на платното за движение до най-близката точка на пътния знак е 1.93 m, което отговаря на изискванията на чл. 19, ал. 2 от Н-РД-02-21-1-ПЗ, (от 0,5 до 2,0 m).

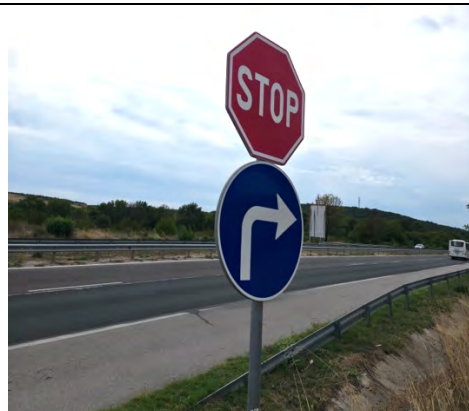
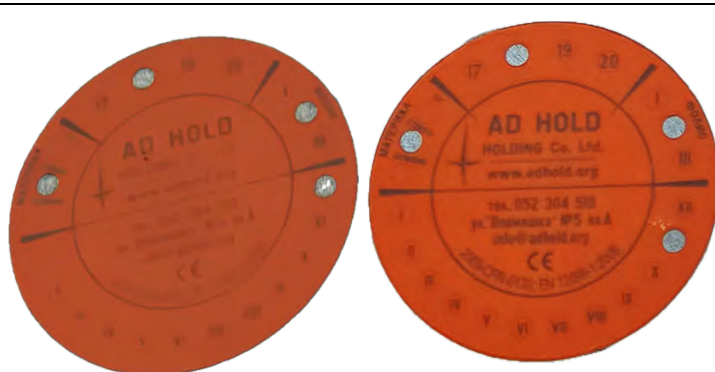
#### 14. Пътни знаци Б2+Г2 при км 282+501

Пътните знаци са поставени при нерегламентирано кръстовище между, основното направление на път I-5 и селскостопански/ горски/ земеделски/ ведомствен път. Пътните знаци покриват изискванията на Н-РД-02-21-1-ПЗ по отношение на техническите изисквания. При визуалния оглед се установи, че ПЗ са в добро експлоатационно състояние.

Пътните знаци, обаче, не са част от ППОБД и не може да се поставят в обхвата на пътя съобразно изискванията на чл. 3, ал. 2, т. 2 от Н-РД-02-21-1-ПЗ, където изрично е посочено, че: „Пътните знаци и другите средства за сигнализиране на пътищата се поставят в обхвата на пътя при спазване изискванията на тази наредба, както следва: извън границите на населени места - в съответствие с проекта за организация на движението по пътя“.

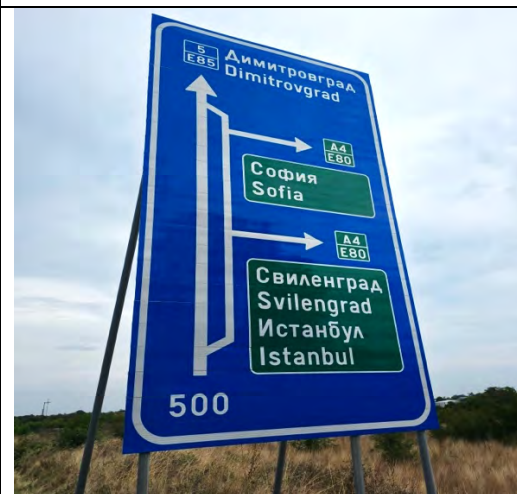
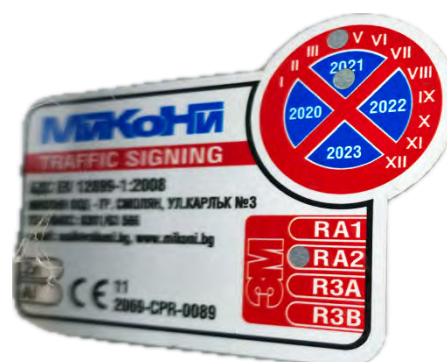
### 15. Пътен знак Ж1 при км 281+501 (дясно)

Пътен знак Ж1 се намира от дясната страна на платното за движение при км 281+501. Фонът на пътния знак е син във връзка с изискванията на чл. 146, ал. 3, т. 1, буква б) от Н-РД-02-21-1-ПЗ. Във връзка с изискванията на чл. 146, ал. 6 от Н-РД-02-21-1-ПЗ, на зелен фон са посочени целите, до които се достига по автомагистрала.

Носещата конструкция на знака е изпълнена според изискванията. Класът на светлоотразителност на лицевата страна на знака отговаря на изискванията за RA2. По конструкцията или основата на пътния знак няма следи от корозия.

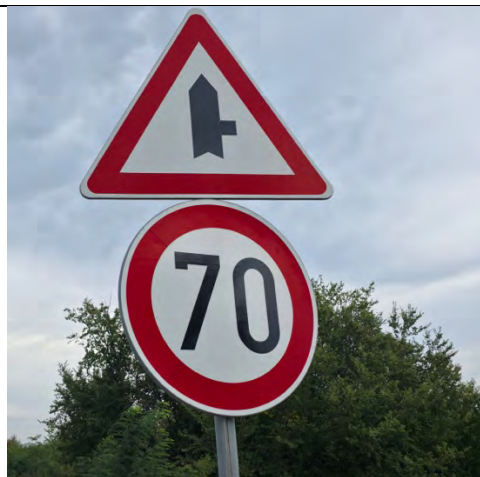
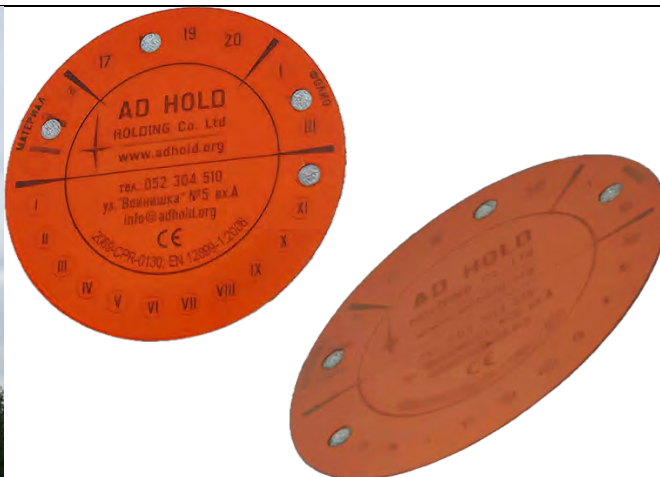
### 17. Пътни знаци A27+B26 км 282+398 (дясно)

Пътните знаци се намират при км 282+398 от дясната страна и са с характеристики на светлоотразяващата повърхност клас RA2, което покрива минималните изисквания на Приложение №11 към чл. 6, ал. 11, т. 1 и чл. 10, ал. 2 от Н-РД-02-21-1-ПЗ. Знаците са част от проекта за постоянна организация и безопасност на движението. Все още са в експлоатационна годност и по тях няма видими следи от корозия.

Пътен знак A27 отговаря на II-ти типоразмер, това не покрива изискванията на чл. 8, ал. 1, т. 2, буква б) от Н-РД-02-21-1-ПЗ, **знакът трябва да е III-ти типоразмер**. ПЗ B26, е III-ти типоразмер, което покрива изискванията на чл. 8, ал. 1, т. 2, буква б) от Н-РД-02-21-1-ПЗ.

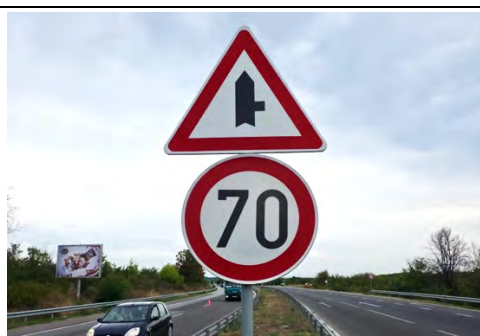
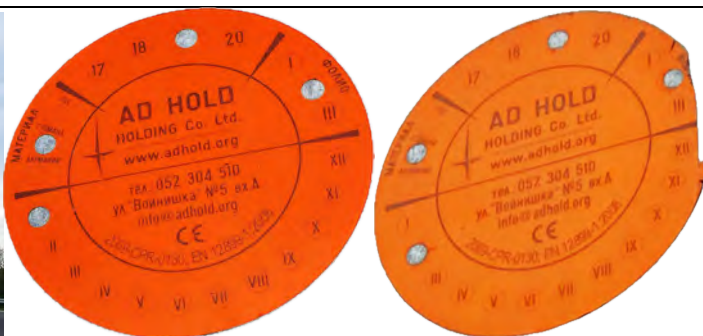
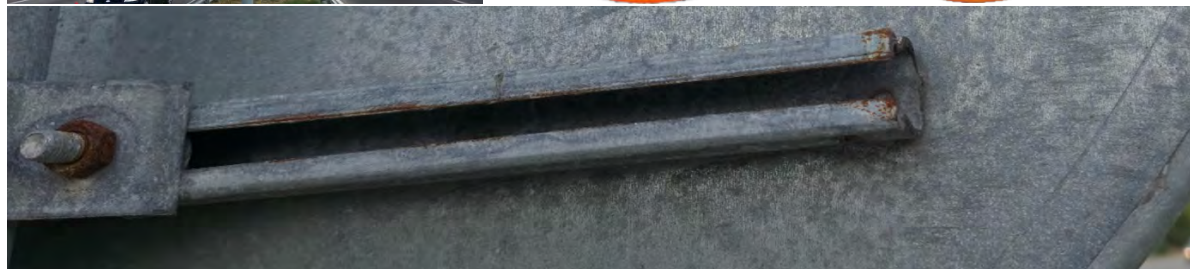
### 18. Пътни знаци A27+B26 км 282+398 (ляво)

Пътните знаци A27+B26 се намират при км 282+398 (ляво), при средната разселителна ивица. Те не отговарят на изискванията посочени в Приложение №11 към чл. 6, ал. 11, т. 1 и чл. 10, ал. 2 от Н-РД-02-21-1-ПЗ, където е определено, че минималният клас за коефициента на обратно отражение а светлоотразяващата повърхност е мин R3A и R3B, а не RA2 както е в конкретния случай.

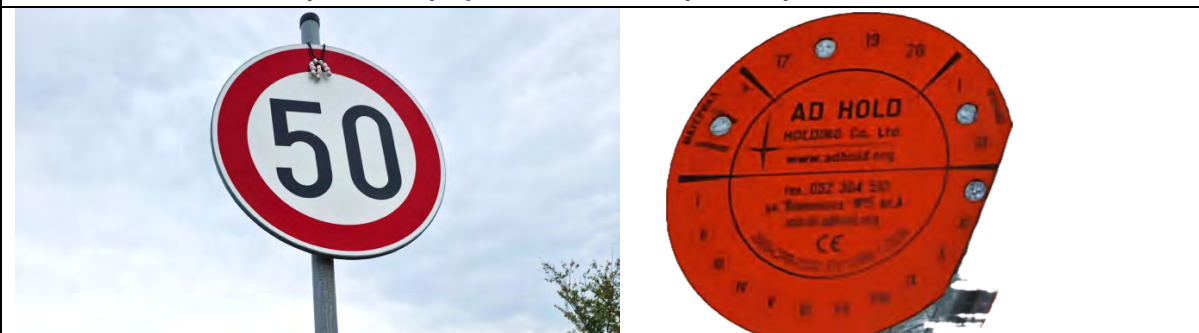
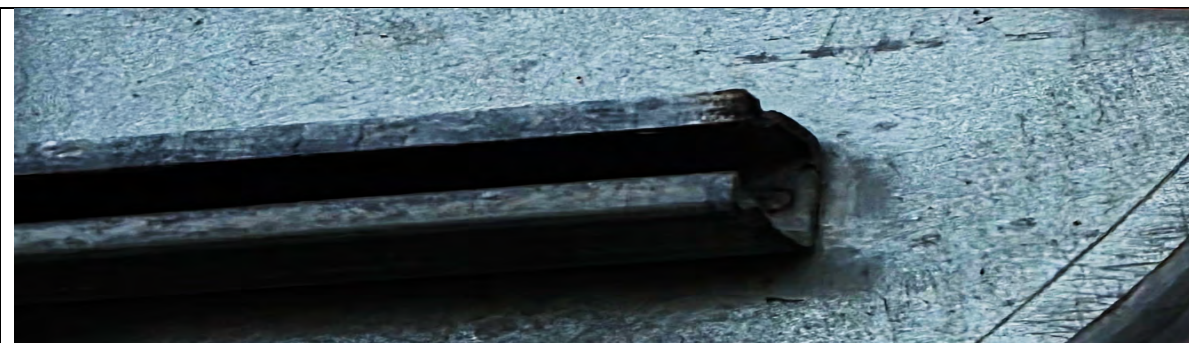
#### 19. Пътен знак B26 (50 km/h) при км 282+344 (дясно)

Пътният знак покрива минималните изисквания за коефициент на обратно отражение на светлоотразяващата посочени в Приложение №11 към чл. 6, ал. 11, т. 1 и чл. 10, ал. 2 от Н-РД-02-21-1-ПЗ (RA2).

По свързващите елементи на пътният знак има видими следи от корозия, което означава, че той не покрива минималните изисквания на чл. 6, ал. 9 от Н-РД-02-21-1-ПЗ.

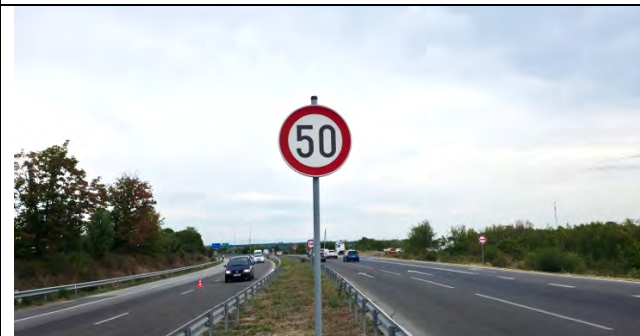
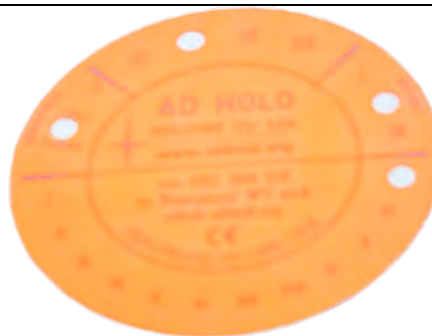
#### 20. Пътен знак В26 (50 km/h) при км 282+344 (ляво)

По лицевата страна на пътният знак няма деформации, но той не покрива минималните изисквания за коефициента на обратно отражениена светлоотразяващата повърхност посочени в Приложение №11 към чл. 6, ал. 11, т. 1 и чл. 10, ал. 2 от Н-РД-02-21-1-ПЗ. Знакът е RA2, а когато е оставен от ляво трябва да покрива изискванията мин. за R3A и R3B.

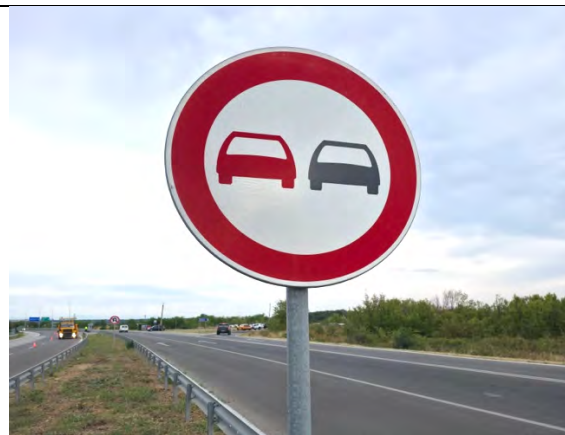
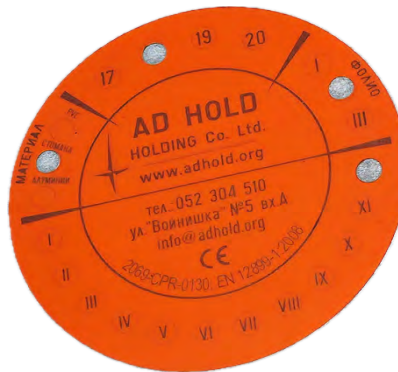
## 21. Пътен знак В24 при км 282+292 (ляво)

По пътният знак не покрива минималните изисквания за коефициента на обратно отражениена светлоотразяващата повърхност посочени в Приложение № 11 към чл. 6, ал. 11, т. 1 и чл. 10, ал. 2 от Н-РД-02-21-1-ПЗ. Знакът е RA2, а когато е оставен от ляво трябва да покрива изискванията мин. за R3A и R3B.

По свързващите елементи на пътния знак има видими следи от корозия, което означава, че той не покрива минималните изисквания на чл. 6, ал. 9 от Н-РД-02-21-1-ПЗ.

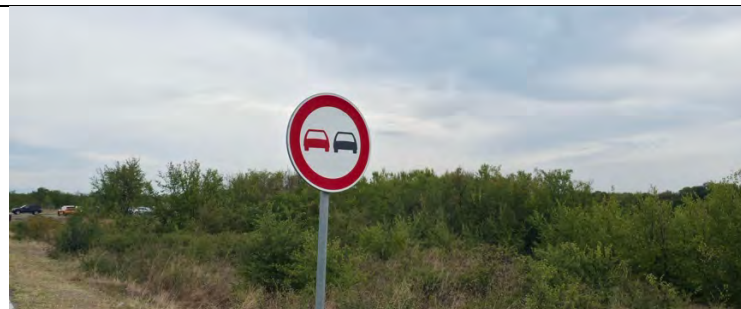
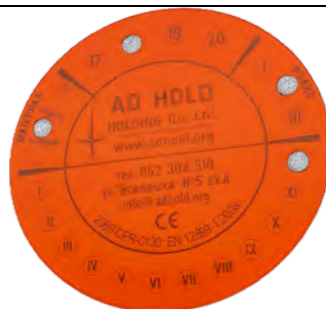
## 22. Пътен знак В24 при км 282+292 (дясно)

Пътният знак покрива действащите нормативни изисквания, посочени в Н-РД-02-21-1-ПЗ. ПЗ е част от проекта за постоянна организация и безопасност на движението.

Пътен знак В24, е III-ти типоразмер, което покрива изискванията на чл. 8, ал. 1, т. 2, буква б) от Н-РД-02-21-1-ПЗ.
