## ДОКЛАД

Целенасочена инспекция по пътна  
безопасност на път I-5 в участъка от км 281+841  
до км 282+501

Окончателен доклад

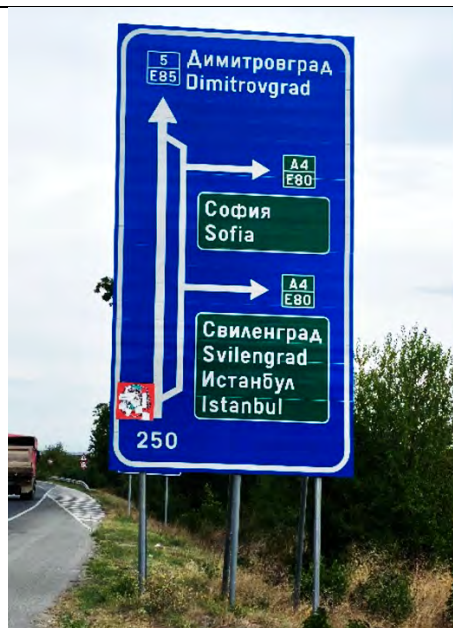
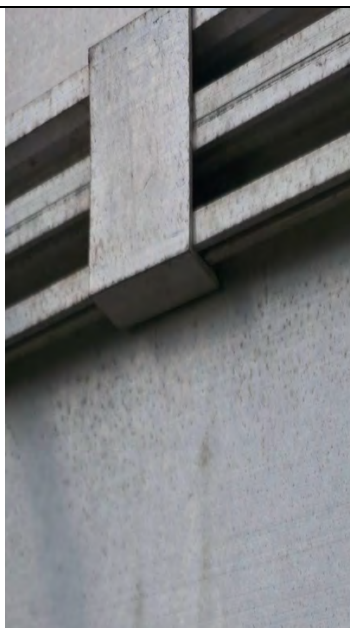
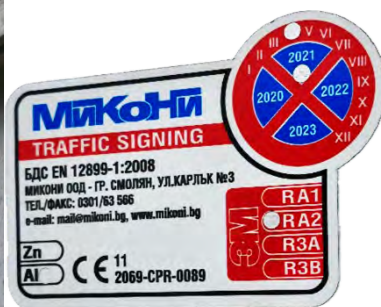
## 23. Пътен знак Ж1 при км 282+259 (дясно)

По лицевата страна на пътния знак има повреди под формата на залепени различни рекламни материали. В известна степен това поставя знак да е извън експлоатационно годност, тъй като не покрива изискванията на чл. 12, ал. 1, т. 1 и т. 2 от Н-РД-02-21-1-ПЗ, където е поставено изискване за това: „Пътните знаци, ПЗПС и другите средства за сигнализиране се поставят отдясно на платното за движение, с лицевата си страна срещу посоката на движение, така че да не се закриват от други пътни знаци, препятствия, съоръжения или принадлежности в обхвата на пътя на място, което осигурява: своевременното им разпознаване и възприемане от участниците в

движението през деня и през нощта; безпрепятствено движение на пътните превозни средства и на пешеходците“.

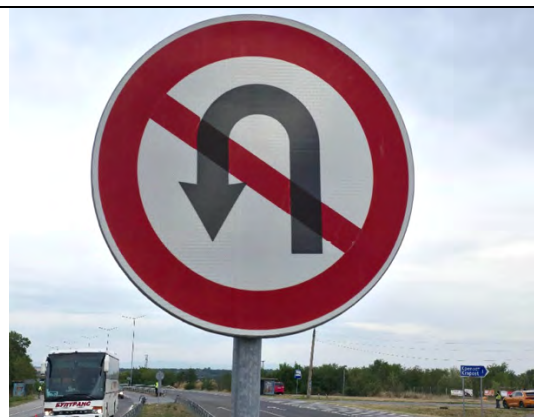
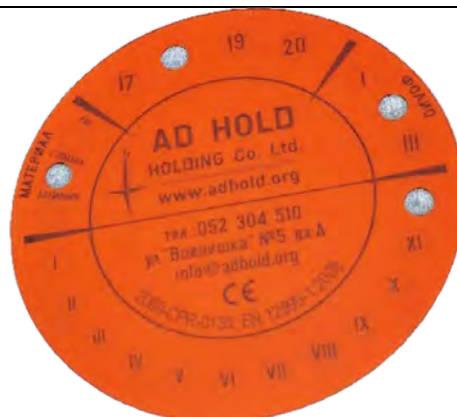
#### 24. Пътен знак В23 при км 282+244 (ляво)

Пътен знак В24 е поставен от лявата страна. Производителят на знака е декларирал, че същият е с клас на светлоотражение на лицевата повърхност RA2, което противоречи на изискванията на Приложение №11 към чл. 6, ал. 11, т. 1 и чл. 10, ал. 2 от Н-РД-02-21-1-ПЗ, необходимо е знакът да бъде със светлоотразяваща повърхност отговаряща на R3A R3B.

Съгласно чл. 66, ал. 2, т. 2 от Н-РД-02-21-1-ПЗ за пътен знак В13 има въведено изискване да е с диаметрално разположена червена лента от горен ляв към долен десен квадрант (черната стрелка е поставена върху червената лента, а не обратното). Знакът противоречи на изискванията на БДС 1517 "Пътни знаци. Размери и шрифт" и Приложение № 3 към чл. 2, ал. 2, т. 2, буква "б" и чл. 67 от Н-РД-02-21-1-ПЗ

По ръбовете на основата на ПЗ В26, както и по носещите елементи се наблюдават видими следи от корозия. Това означава, че пътният знак не покрива изискванията на чл. 6, ал. 7 и ал. 9 от Н-РД-02-21-1-ПЗ, където е посочено, че: „Основата на пътния знак трябва да има устойчивост на корозия, съответстваща на клас SP2 по БДС EN 12899-1, а металният стълб от опорната конструкция трябва да е горещопоцинкован в съответствие с БДС EN ISO 1461 „Горещопоцинковани покрития на готови продукти от чугун и стомана. Технически изисквания и методи на изпитване“ със средна маса на покритието не по-малка от изискванията в таблица 3, а за скрепителните елементи - в таблица 4 на същия стандарт“ и „Материалите, използвани за носещи конструкции и свързващи елементи, трябва да съответстват на приложимите части от БДС EN 10025 „Горещовалцувани изделия от нелегирани конструкционни стомани. Технически условия на доставка“. Стоманата за изработване на носещите конструкции трябва да е с характеристики не по-ниски от S 235 JR съгласно БДС EN 10025-1 „Горещовалцувани продукти от конструкционни стомани. Част 1: Общи технически условия на доставка. Национално приложение (NA)“.

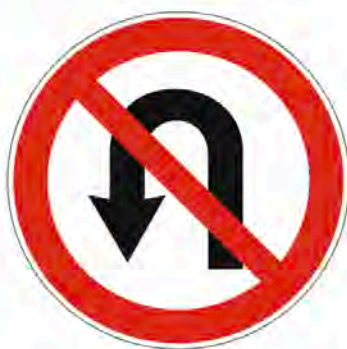
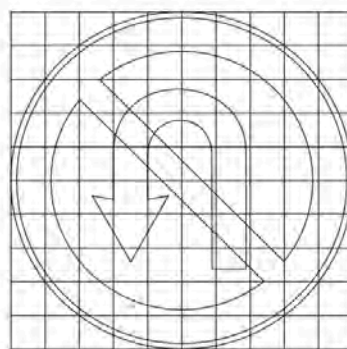
В23 „Забранено е завиването в обратна посока“

От извадката от БДС 1517, ясно се вижда, че червената линия трябва да минава над черната „U“ стелка, а не обратното.

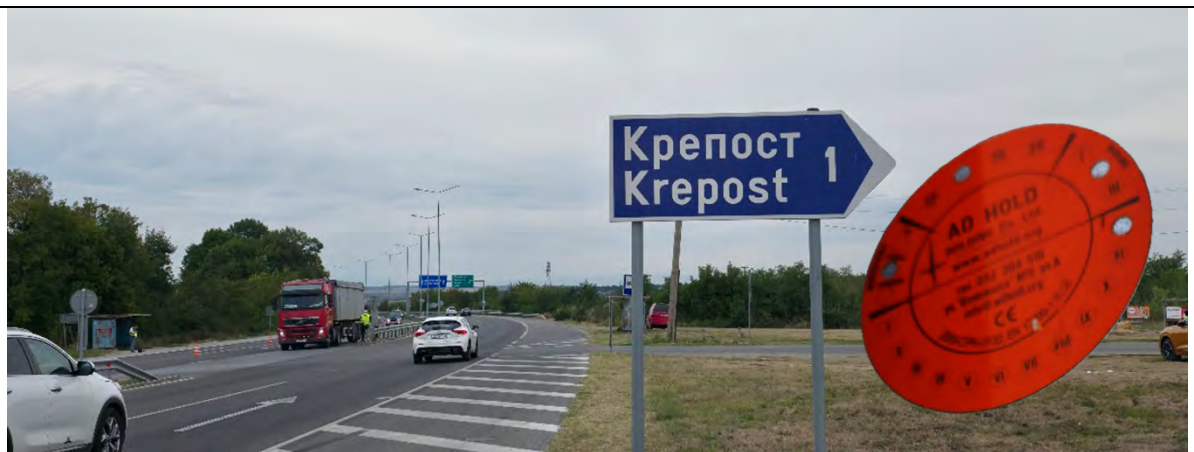
#### 26. Пътен знак Ж7 при км 282+215 (дясно)

Пътният знак е част от ППОБД. Покрива действащите нормативни изисквания на Н-РД-02-21-1-ПЗ.

Височината на най-ниско разположената точка, измерено от земната повърхност е 2,04 m, което отговаря на изискванията на чл. 19, ал. 4 от Н-РД-02-21-1-ПЗ (от 1,5 до 2,0 m).

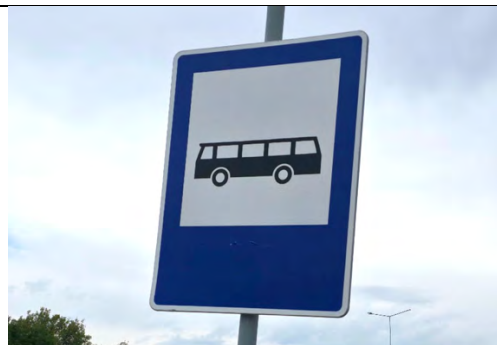
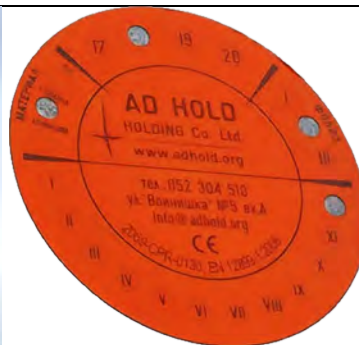
## 27. Пътен знак Д24 при км 282+166 (дясно)

Пътният знак отговаря на нормативните изисквания. Съгласно проекта за постоянна организация на движението над ПЗ Д24 е било предвидено да има ПД Д17, но поради отпадането на пешеходна пътека М8.1 тип „зебра“ в следствие е премахнат и пътния знак.

Макар и нормативно знакът да отговаря на изискванията на Н-РД-02-21-1-ПЗ, то мястото на спирката е в обхвата на кръстовището и тя като цяло трябва да бъде премахната, защото по този начин се нарушават изискванията на чл. 96, ал 2 от Н-РД-02-20-2-ПП-2018, където е посочено, че: „Автобусните спирки се разполагат извън обхвата на кръстовището“. Спирката е реализирана в обхвата на кръстовището.

Разстоянието от границата на платното за движение до най-близката точка на пътния знак е 2,55 m, **което не покрива изискванията** на чл. 19, ал. 2 от Н-РД-02-21-1-ПЗ, (от 0,5 до 2,0 m).

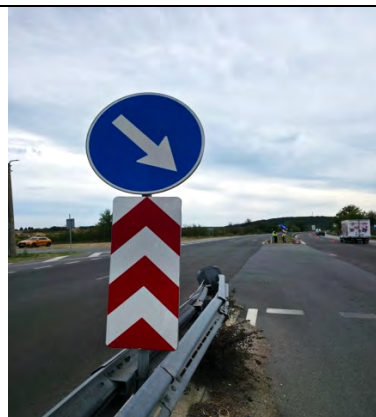
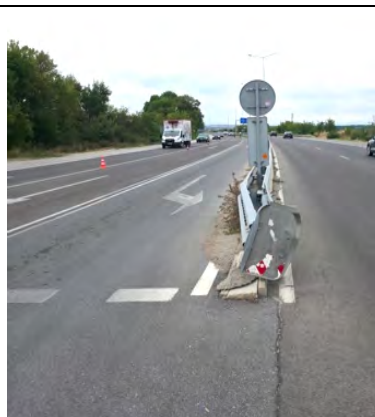
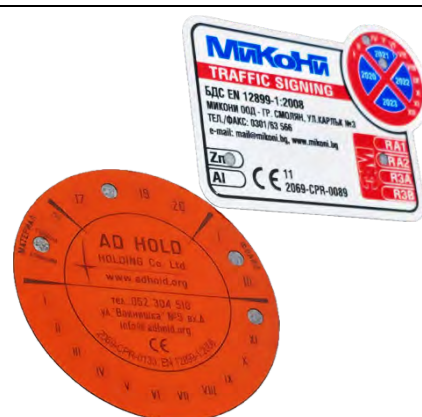
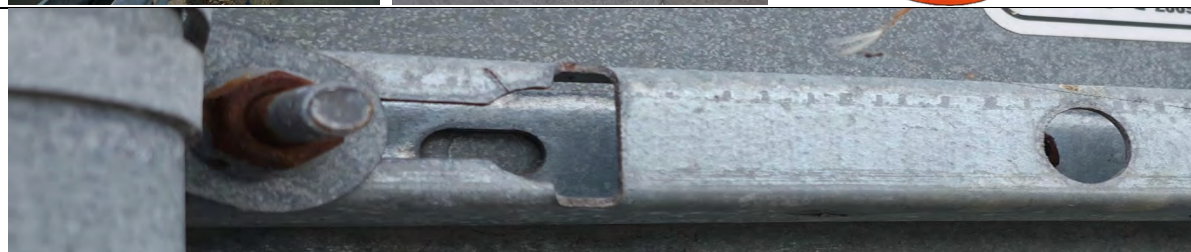
## 28. Пътен знак Г9+С4.3 при км 282+148 (ляво)

Пътните знаци са поставени с гръб, а не с лицевата си страна срещу посоката на движение, като това нарушава изискванията на чл. 12, ал. 1 от Н-РД-02-21-1-ПЗ. По този начин водачите, които се движат в посока от гр. Хасково към гр. Димитровград няма как да възприемат и разберат указанията на пътния знак.

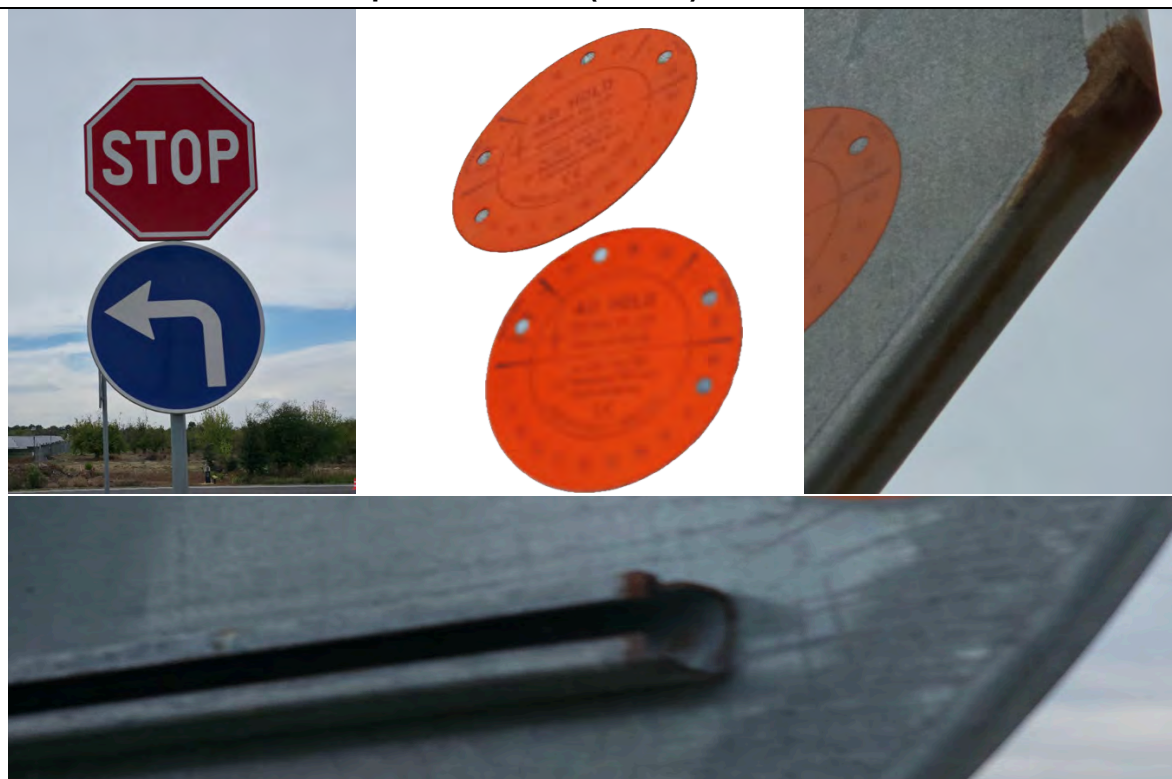
## 29. Пътни знаци Б2+Г3 при км 282+168 (дясно)

По лицевата страна на пътните знаци няма видим следи или деформации. Пътните знаци са RA2, което покрива изискванията на Приложение № 11 към чл. 6, ал. 11, т. 1 и чл. 10, ал. 2 от Н-РД-02-21-1-ПЗ.

По гърба и на двата знака има видими следи от корозия. Това означава, че знаците не покриват минималните изисквания на чл. 6, ал. 7 и ал. 9 от Н-РД-02-21-1-ПЗ.

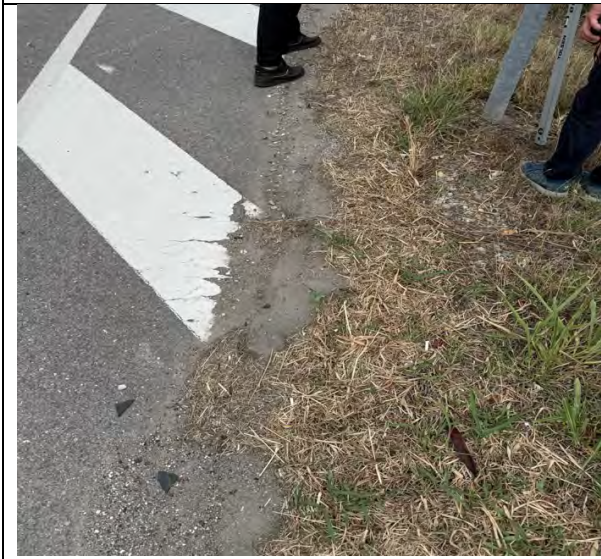
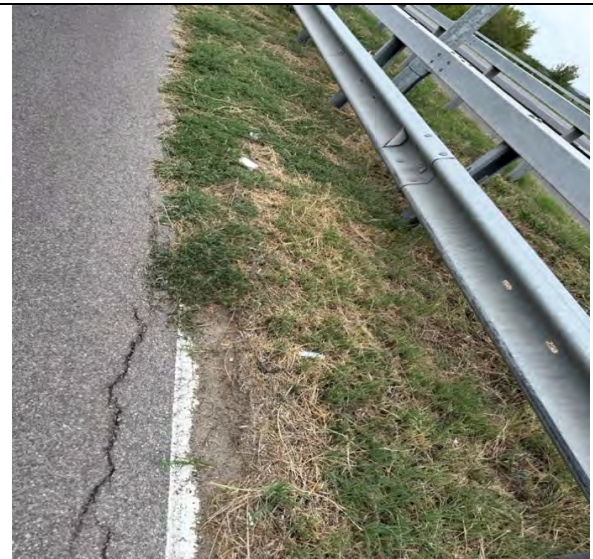
| <p>Състояние на пътна маркировка М1 при границата на платното за движение (дясно платно с посока на движение от гр. Хасково към ← гр. Димитровград</p> | <p>Състояние на пътна маркировка М1 при следна разделителна ивица (дясно платно с посока на движение от гр. Димитровград към → гр. Хасково</p> |

Реалното състояние на пътната маркировка я прави непотребна, особено през нощта или при лоши метеорологични условия. Идеята на пътната маркировка е да помага на участниците в движението независимо от пътните условия. При липсата на поддръжка водачите изпадат в ситуация, при която изобщо не могат да определят границата на лентата си или посоката.

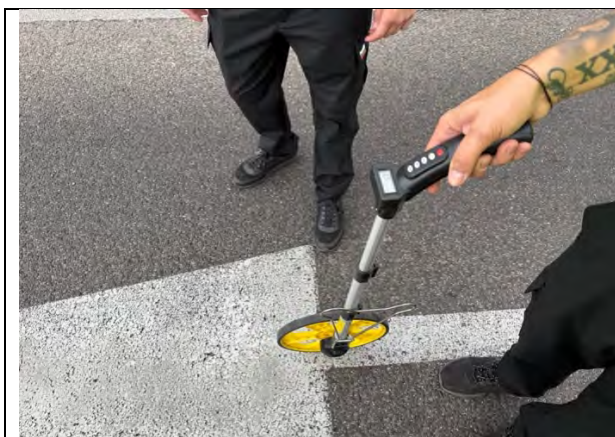
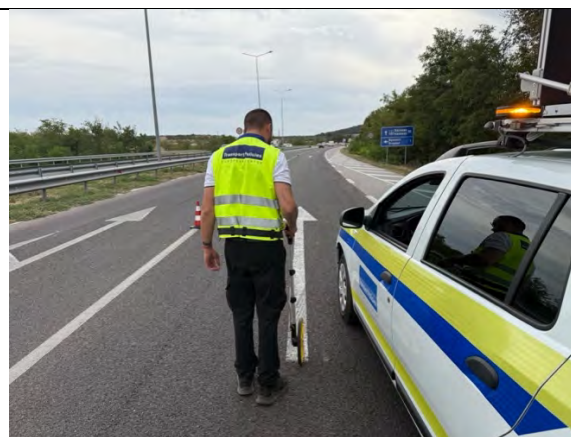
Съществен проблем е състоянието на стрелките за указване на посоките на движение М10 в зоната на кръстовището. Чл. 27, т. 1 и т. 2 от Н2 изисква: „Стрелките М10 се използват пред кръстовище в: зона за престрояване – за указване на лентата, която трябва да заемат пътните превозни средства за продължаване в желаната посока. Зоната за изчакване – за указване на задължителната посока (посоки) на движение от съответната пътна лента“. Констатира се по време на извършената инспекция, че стрелките са нечетливи, което нарушава хомогенността и затруднява визуалното им възприемане през нощта или при лоши метеорологични условия. Това води до намаляване на времето за реакция от страна на водачите и може да се превърне в предпоставка за допускане на грешка, а дори и за причина за настъпване на пътен инцидент. Липсата на стрелки, които покриват минималните изисквания посочени в действащата нормативна уредба означава, че водачите не получават основен визуален ориентир при избора на траектория за движение, което е особено критично при наличието на маневри за ляв завой, престрояване и преплитане на потоци.

Измерване на стрелки М10 с мерително колело с цел установяване на съответствие с Приложение 11 чл.27, т. 1 от Н2

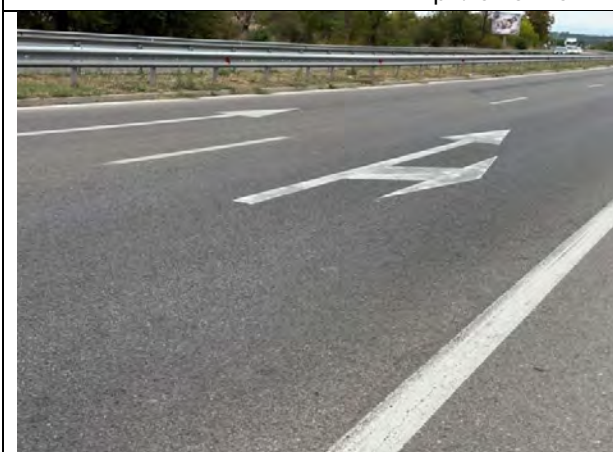
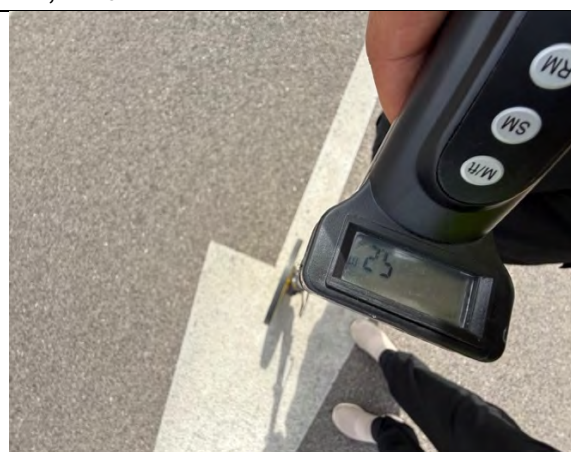
Състояние на стрелките с ясно видими петна и обезцветяване в средата при посока на движение от гр. Хасково към ← гр. Димитровград

Измерване на стрелки М10 с цел установяване на съответствие с Приложение 11 чл.27, т. 1 от Н2

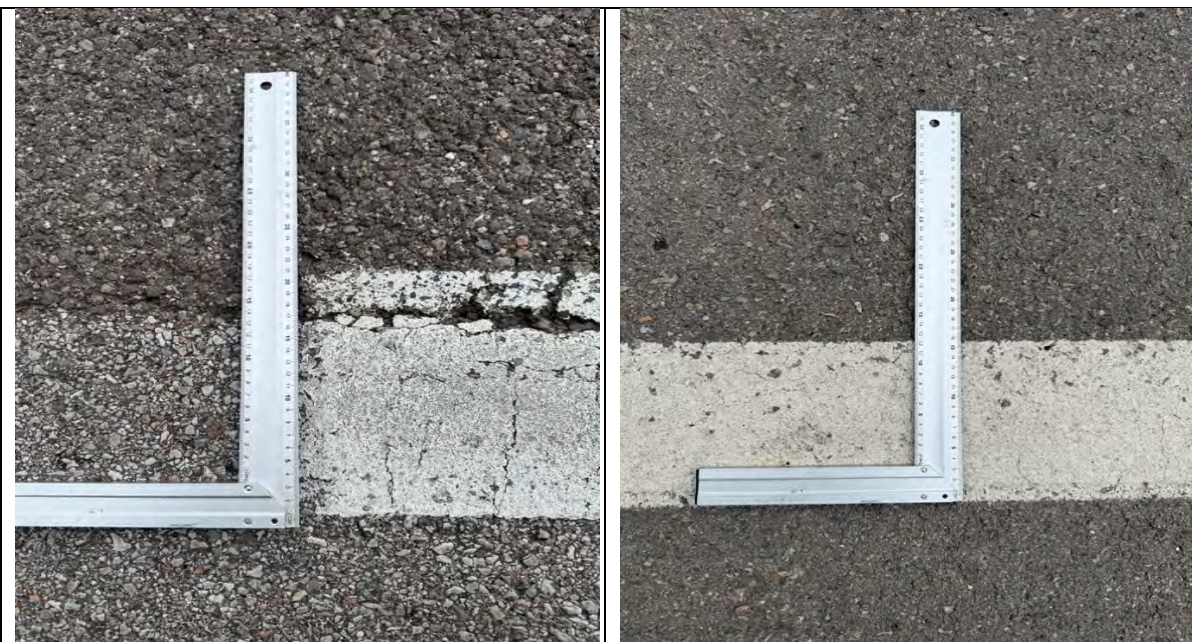
В зоната на кръстовището маркировката не изпълнява и чл. 34, ал. 1, който изисква „Маркировката при кръстовища указва допустимите траектории на движение на пътните превозни средства.“ На място траекториите не само не са указани, но са и напълно неразличими. Липсват ясни очертания на лентите за ляв завой, липсват линии за канализация на движението, а линиите, които би трябвало да отделят различните потоци, са силно изтрити. Това води до затруднения при възприемане на геометрията на кръстовището и повишава риска от навлизане в конфликтната зона под грешен ъгъл.

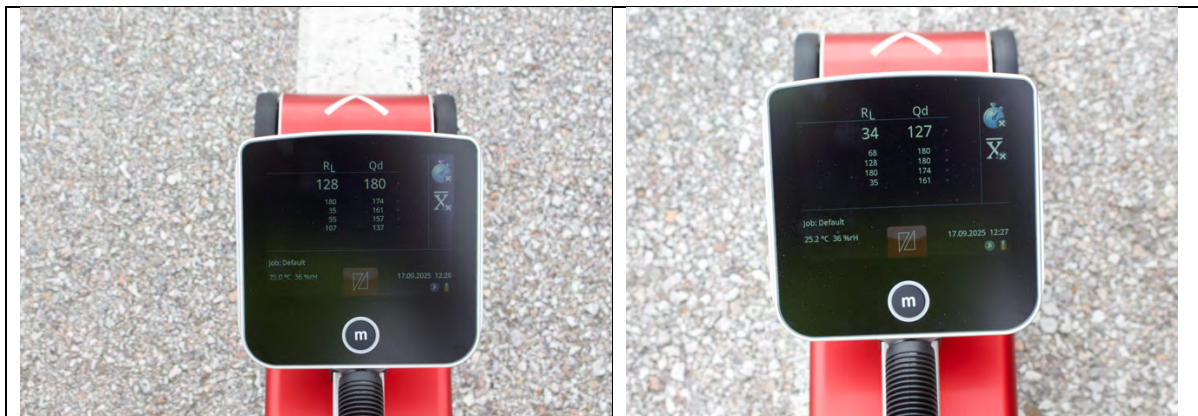
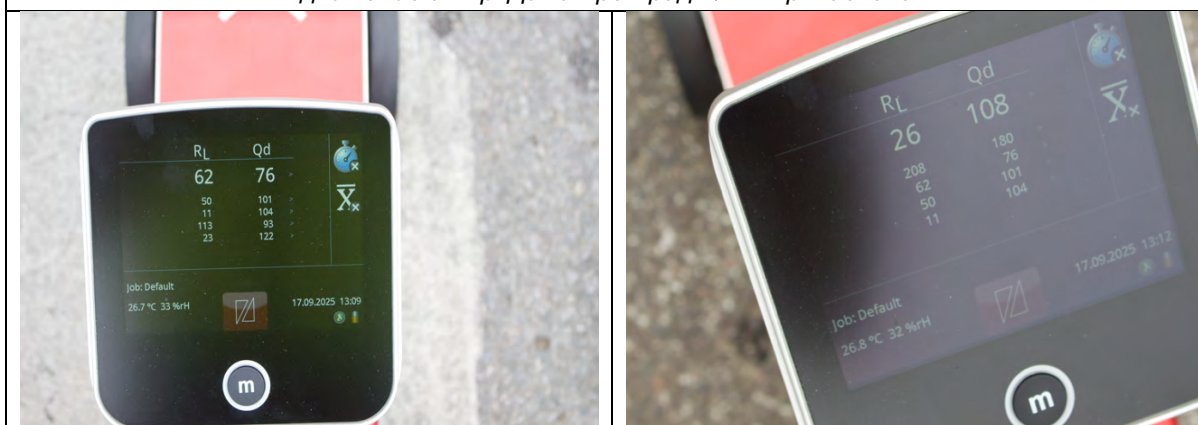
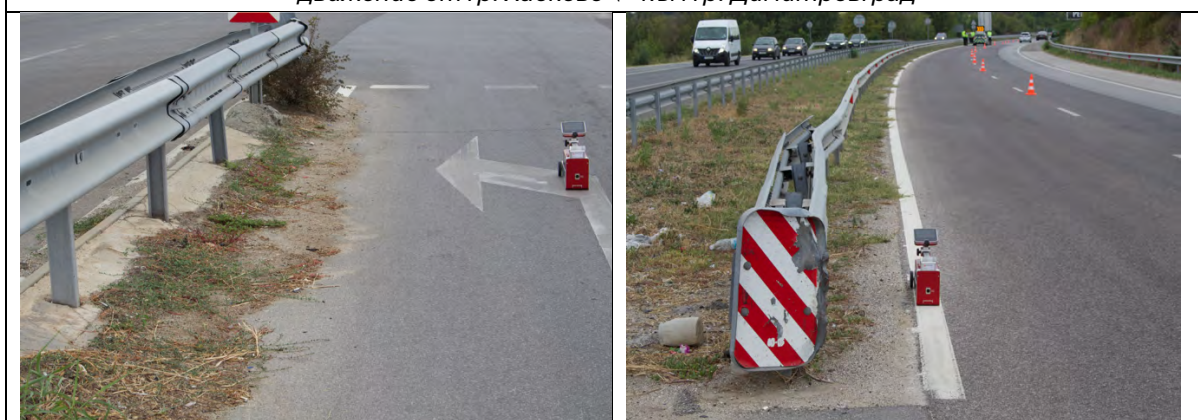
Измерване на състоянието на пътната маркировка с ретрорефлектометър в платното за движение от гр. Димитровград → към гр. Хасково

Измерване на състоянието на пътната маркировка с ретрорефлектометър в платното за движение от гр. Хасково ← към гр. Димитровград

На тази основа се прави техническата констатация, че пътната маркировка в обследвания участък е в състояние на значително износване и не отговаря на нормативните изисквания както за начални, така и за експлоатационни характеристики. Измерванията показват системно и повсеместно понижени стойности на ретрорефлексия, което налага нейното цялостно възстановяване. Препоръчва се подмяна с маркировка от по-висок клас на експлоатационна устойчивост, изпълнена с материал, осигуряващ начални характеристики по клас R5/Q4 съгласно БДС EN 1436 и чл. 7, ал. 8–9 от Наредбата.

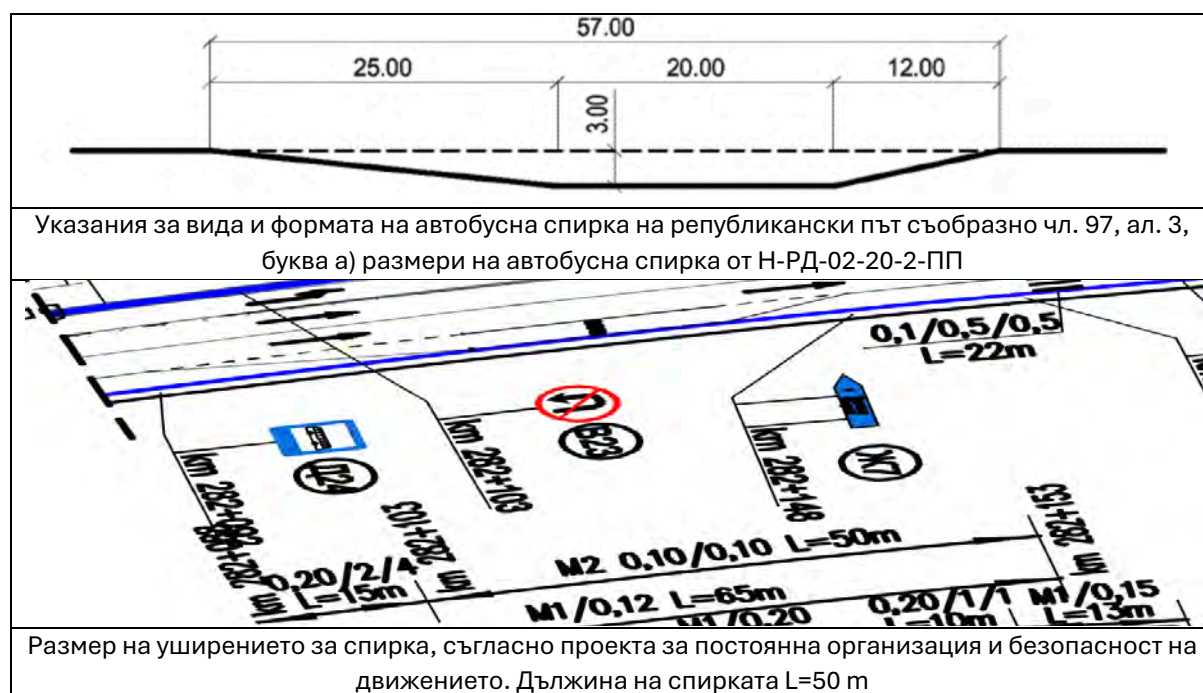
В чл. 96, ал. 2 от Н-РД-02-20-2-ПП е определено, че автобусните спирки се разполагат извън обхвата на кръстовището. В случая спирките и от двете страни са разположени в обхвата на кръстовището.

Съобразно направения анализ при сравнение на проекта за постоянна организация на движението и изискванията посочени в чл. 97, ал. 3, буква а) от Н-РД-02-20-2-ПП се установява, че спирката е реализирана 1. В обхвата на кръстовището и 2. е с неподходящи размери, като дължината ѝ е 50 m, вместо минериано изискуемите според наредбата – 57 m.

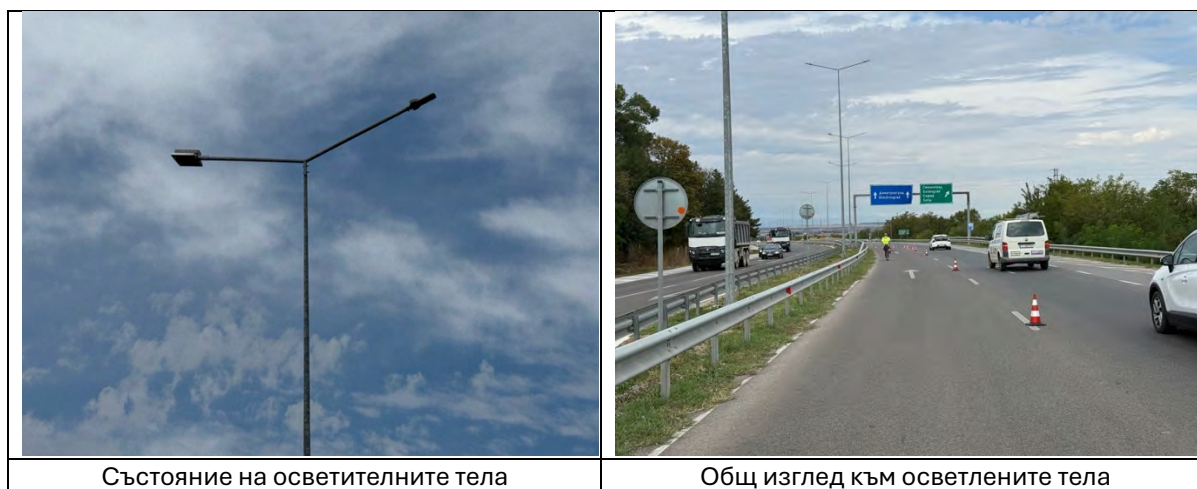
Състояние на осветителните тела

Общ изглед към осветителните тела

При извършения оглед се установи, че част от осветителните тела са стари и с видими следи от корозия по тях, докато други са наскоро подменени. Стълбовете са в добро експлоатационно състояние, като по тях не беше констатирано

наличието на корозия. При болтовете в основата на стълбовете, там където е техният фундамент се констатира, че има корозия.

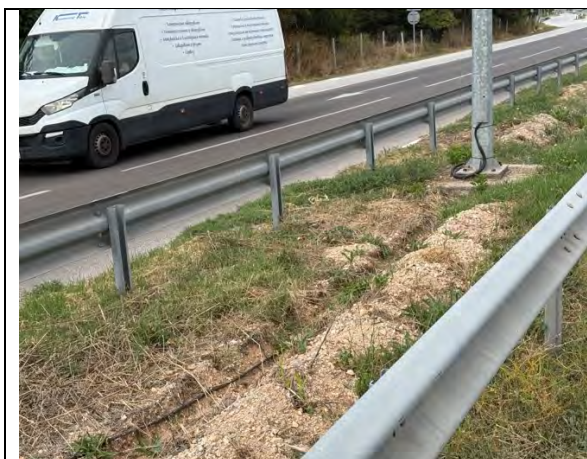
Канал за водене на електрическото  
захранване до стълбовете на  
осветлението при средна разделителна  
ивица

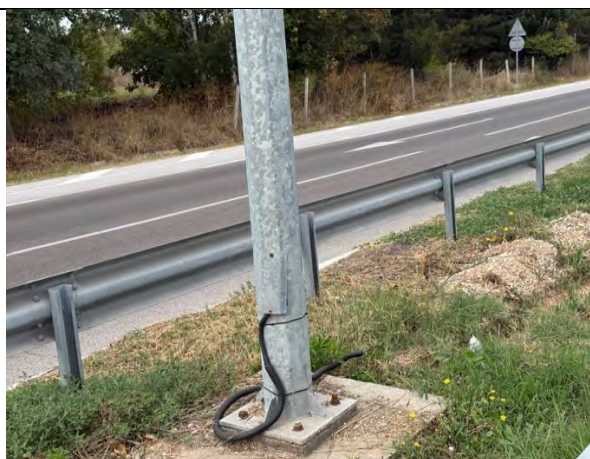
Захранващ кабел, който излиза от разкопния  
канал и се включва в носещия стълб на  
осветителното тяло

При огледа се констатира, че част от захранващите кабели са изкарани над земята, което създава редица рискове. При мокро време може да стане късо съединение или волтова дъга чрез водата и намиращото се в близост ОСП. Необходимо е да се предприемат мерки за това електрическите проводници да бъдат обезопасени.

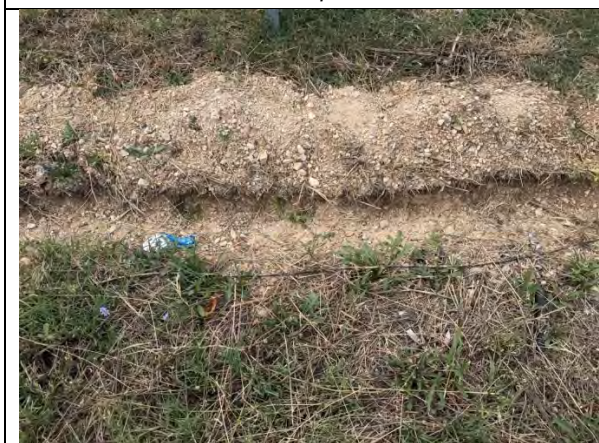
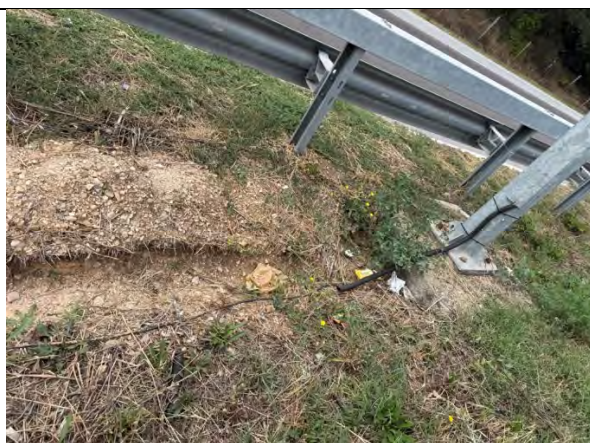
Установен на място канал, по който преминава захранващ кабел на осветлението.

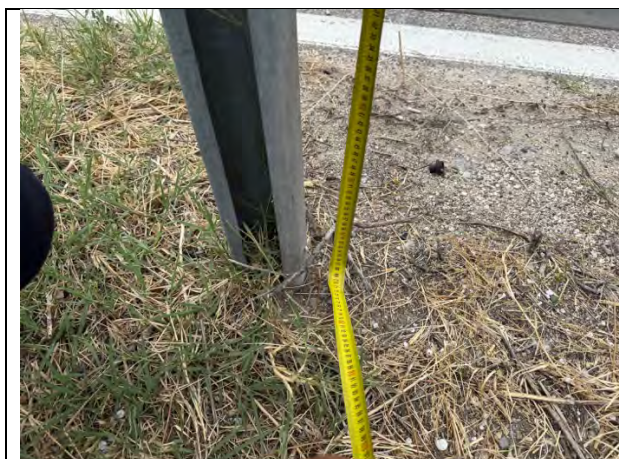
изграждат в съответствие с Н-РД-02-20-1-ОСП, като не се допуска прекъсване на ограничителните системи и прехождане от една в друга посредством крайни шини. В разглеждания участък се наблюдават типични „рязани“ краища на стоманената греда, без енергопоглъщащ терминал, без изтегляне извън опасната зона и с директно завършване в банкета или в близост до платното. Такива краища противоречат на концепцията на чл. 4, ал. 1 от Н-РД-02-20-1-ОСП, където начален и краен елемент са задължителна част от системата, и на изискванията на БДС EN 1317-4 за терминали, към които наредбата препраща чрез чл. 5, ал. 4 и дефинираните класове на действие. Практически това означава, че при фронтален или кос удар в началото или края на оградата рискът от тежки травми и преобръщане на МПС е много висок.

Височина на стълбчетата 0,70 m

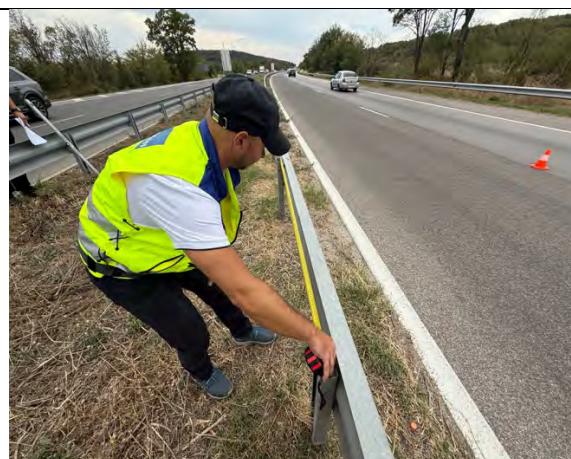
Разстояние между стълбчетата 2,00 m

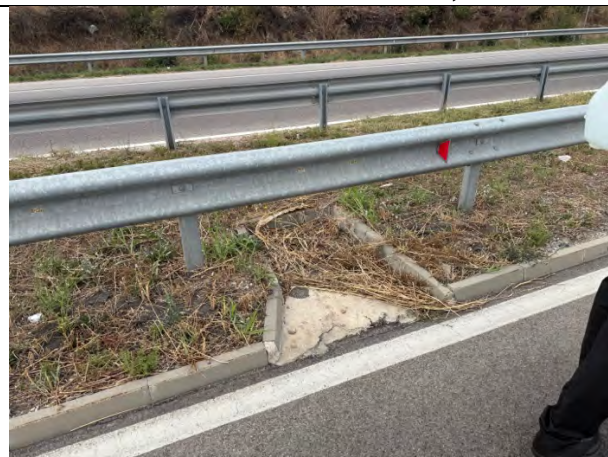
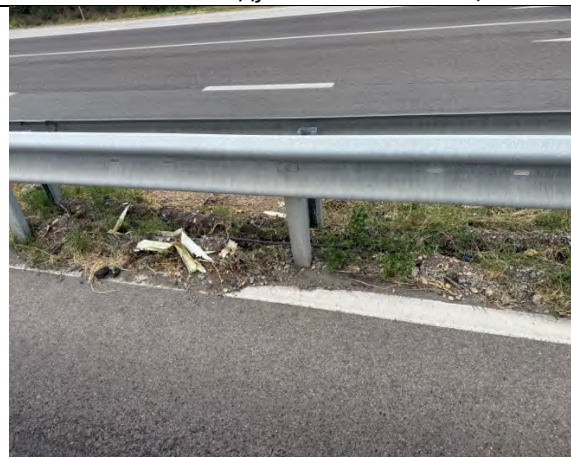
Общо състояние на ограничителната система за пътища в изследвания участък

Съгласно „Изпълнение на начални и крайни елементи на ограничителни системи за пътища“ към Н-РД-02-20-1-ОСП, т. 3.1.1 „При точкови препятствия на двупосочни пътища без СРИ началото и края на ОСП се изпълняват чрез единичен терминал“. В случая наличието на значително количество дървета в страни от ОСП (предпазната ограда) представляват точкови препятствия. Задължително трябва да бъде поставен единичен терминал съобразно посочения пример по-долу и съобразно фигура 32 от Н-РД-02-20-1-ОСП.

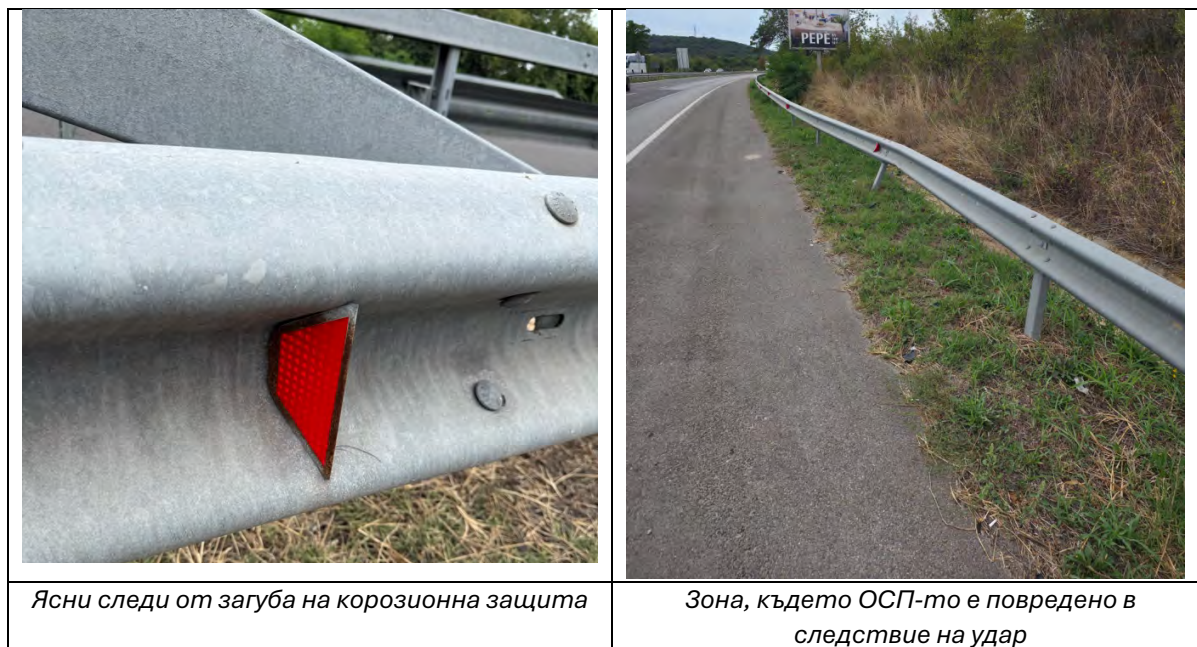
„без дендрити, мехури, натрупвания, грапавост и остри израстъци, както и непокрити площи“. На място се установи ясно развити корозионни петна по шината и по болтовите връзки, както и на места напълно лишени от цинково покритие повърхности. Това състояние показва, че антикорозионната защита е компрометирана и изискванията на чл. 6 от Наредбата и раздел 11124 „Защита срещу корозия“ от Техническите правила не се спазват.

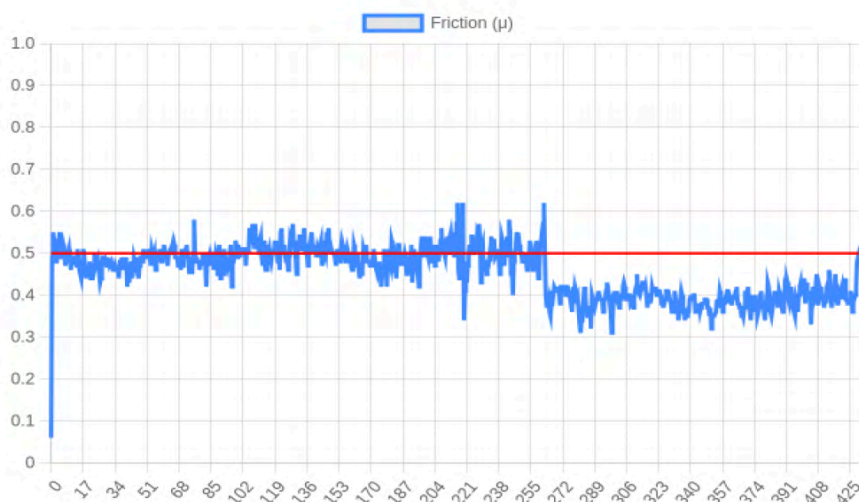
В измерването на лявата лента за движение на платното с посока от гр. Димитровград → към гр. Хасково средният коефициент на триене е  $\mu = 0.50$  (50 SRT), с максимум  $\mu = 0.67$  (67 SRT) и отчетен технически минимум  $\mu = -0.06$  (резултат от стартирането на измерването върху преходна), а относителният дял на стойности над  $\mu = 0.50$  (50 SRT) е 55,03%. Данните показват гранично състояние: приблизително половината от изследваната дължина формално отговаря на заложения праг, а останалата половина е с понижено сцепление. Това е типична картина за настилка в напреднал експлоатационен стадий, при която микро- и макротекстурата са частично изгубени и при мокри условия водачите разполагат с ограничен „резерв на безопасност“ при аварийно спиране или внезапно избягване на препятствие.

От инженерна гледна точка резултатите оправдават необходимостта от мерки за възстановяване на сцеплението – напр. повърхностни обработки, високофрикционни покрития или подмяна на износващия пласт – приоритизирани в зоните, където измерванията показват системно ниски стойности и където те съвпадат с конфликти точки (подходи към кръстовището, ленти за завой, зони на спиране пред пешеходни пресичания и спирки на обществения транспорт).

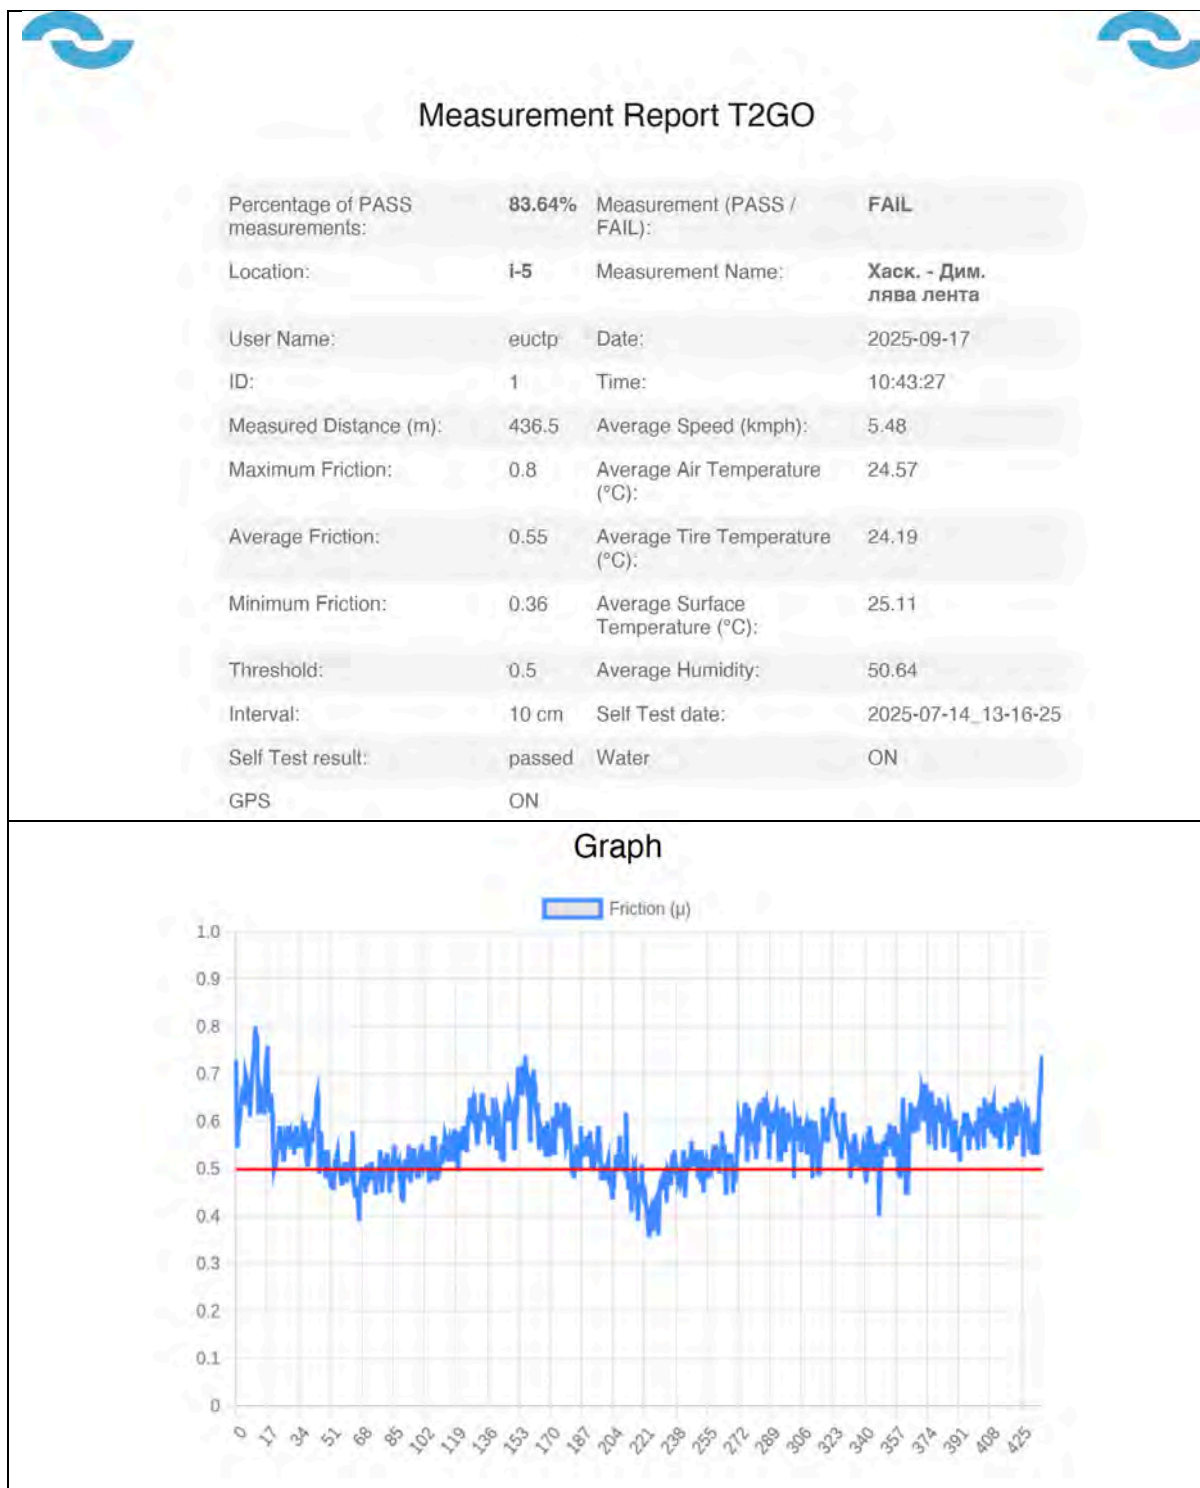
Обобщено за целия изследван участък, четирите серии измервания показват, че коефициентът на съпротивление на хлъзгане в значителна част от настилната е под

приетата гранична стойност  $\mu=0.5$ , като в двете „по-лоши“ измервания (при дясната лента на платното с посока на движение от гр. Димитровград → към гр. Хасково и дясна лента в платното за движение с посока от гр. Хасково към ← гр. Димитровград) над 70% от дължината е с недостатъчно сцепление при мокри условия. Налице е съществена асиметрия между лява и дясна лента, което е типично при активна лента и различно натоварване, и е особено неблагоприятно в зоната на кръстовището, където се извършват интензивни спирания, потегляния и маневри за ляв и десен завой. При такива стойности следва да се приеме, че вероятността от загуба на напречна устойчивост, поднасяне и удължен спиращен път при дъжд е повишена, а рискът от тежки ПТП при внезапно спиране или избягване на конфликт с друго ППС е значително над средното за пътната мрежа.
